金属製異物の分析

支援の背景

化粧品を製造販売しているA社より、製造ライン中のフィルターに異物が確認されたため、性状を明らかにして欲しいとの依頼がありました。当センターでは、顕微鏡による拡大観察や蛍光X線測定装置等を用いた分析で支援を行いました。

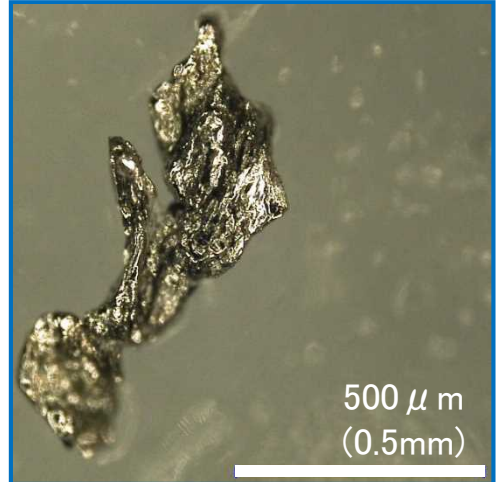
- ①顕微鏡を用いた拡大観察
 - 金属光沢が認められました。
- ②蛍光X線分析装置を用いた分析 (EDXRF)
- ③卓上型電子顕微鏡を用いた分析 (SEM-EDX)
 - ②、③の分析結果より、異物はステンレス(SUS316)の可能性が高いことが分かりました。

異物の拡大観察画像(×200)

異物の分析値		文献値
	EDXRF	SEM-EDX	SUS316
Cr (クロム)	18	17	16~18
Fe (鉄)	68	69	-
Ni (ニッケル)	13	11	10~14
Mo (モリブデン)	1	2	2~3

支援結果に基づき製造ラインを確認したところ、金属製部品の一部に微細な傷が認められました。この部品から異物が発生した可能性が高く、部品を交換してからはフィルターに金属製異物は確認されておられません。今後の対策として、A社ではストレーナー(濾し器)を増やす検討をしています。
