1.2.4 水路掘削の効果の把握

(1) 流速・水位

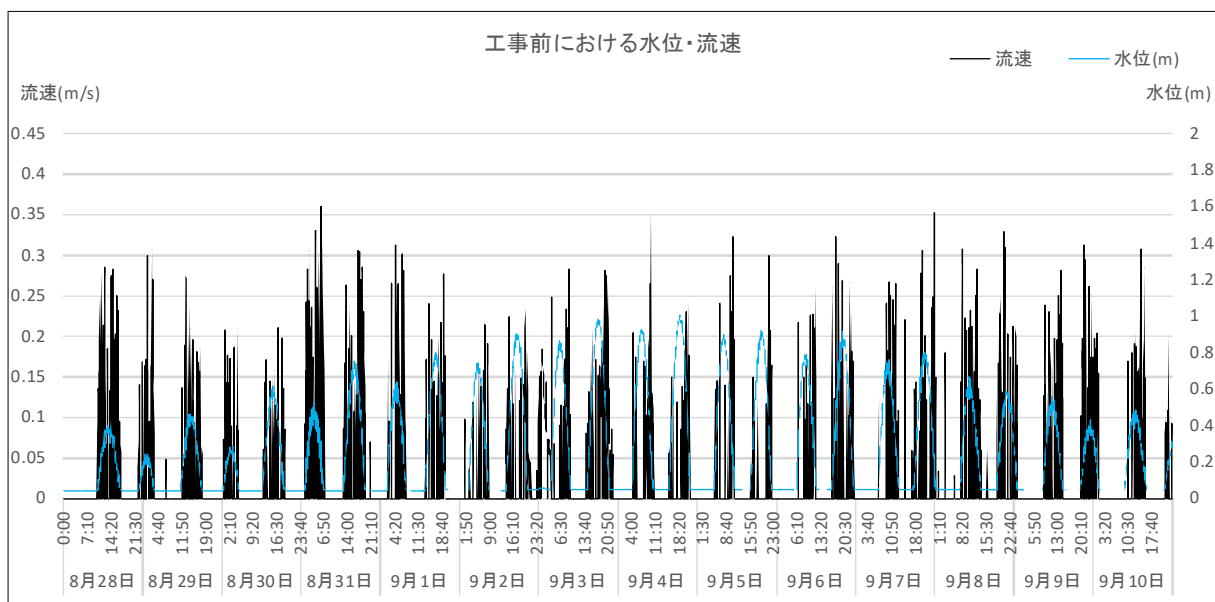
図 1.2.4-3 工事前における水位・流速結果

平均流速は工事前 0.027m/s、工事後 0.042m/s であり、工事前と比較すると、平均流速が増加傾向（55.6%増）であった。

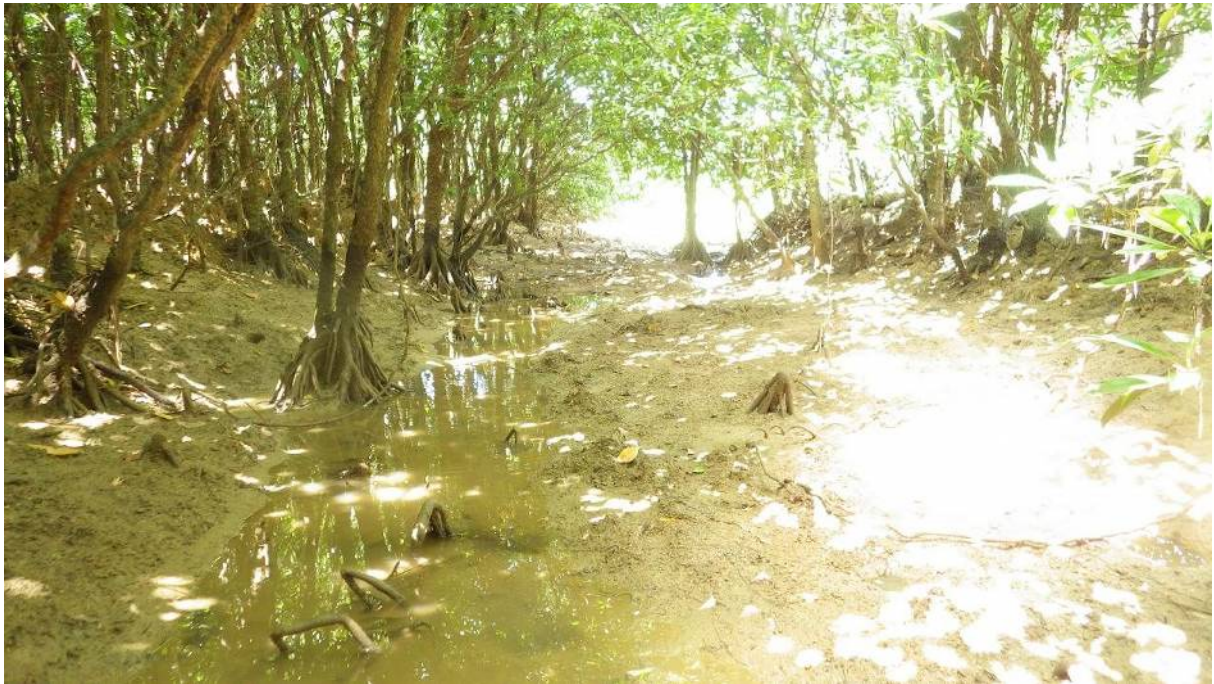
【掘削予定水路】

(掘削予定水路の最上流側: 水路内に流水は無い)

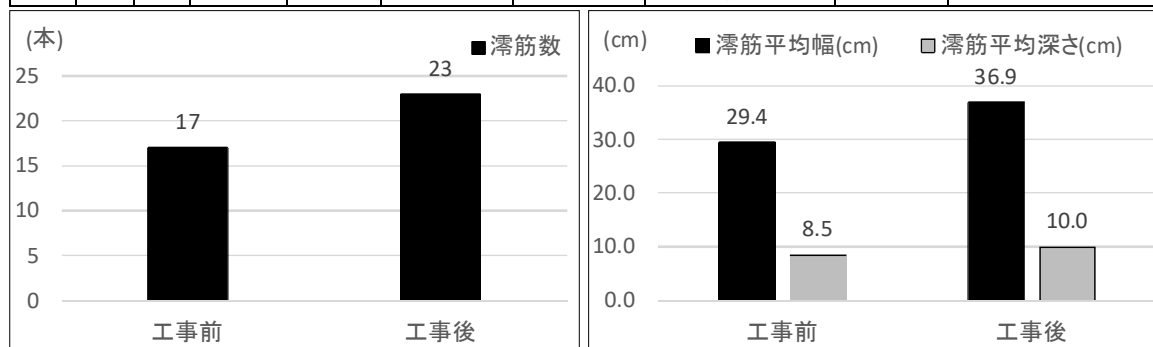
図 1.2.4-8 工事前後の滞筋数及び工事前後の滞筋平均幅・深さ

工事前後の滞筋数、滞筋の平均幅と深さについて図 1.2.4-8 に示す。その結果、水路に流入する滞筋数、滞筋平均幅、滞筋平均深さはいずれも工事前より増加する傾向を示していた。このことは、ヒルギ林内の浸食作用が増加していることを間接的に示しており、ヒルギ林内の土砂堆積速度が低下することが期待される。ただし、確認された分派流は、周辺の勾配等の変化により、時間経過と共に消失することもあるため、一定期間後に再度調査をする必要があると考える。

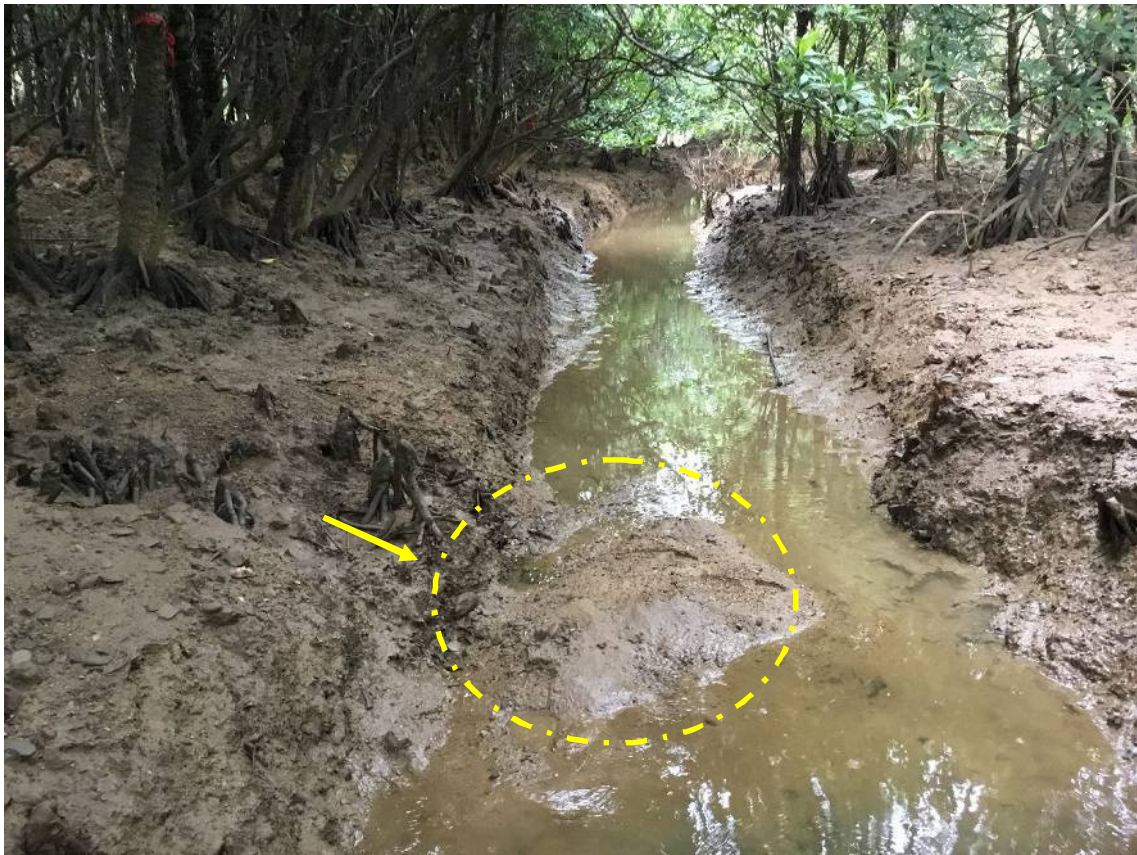
写真 1.2.4-10 滞筋出口の堆積土砂

写真撮影日：平成30年1月18日

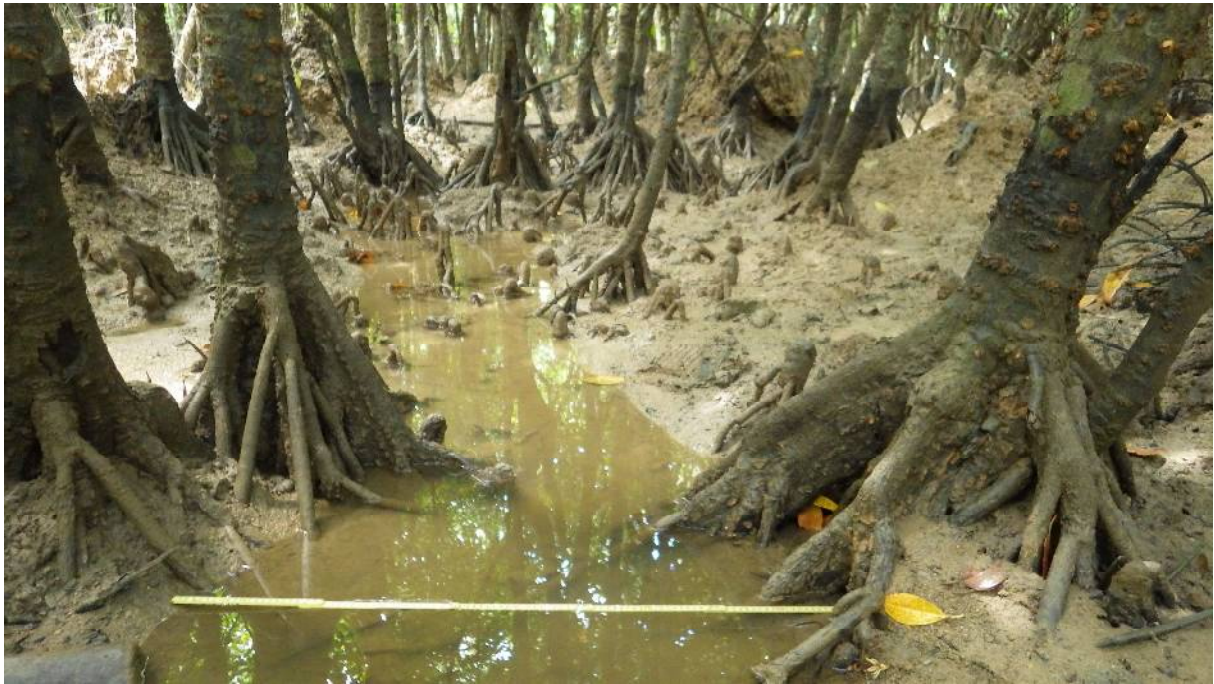
工事前 (整理番号 No. 6)

※止水の状態で見えない。

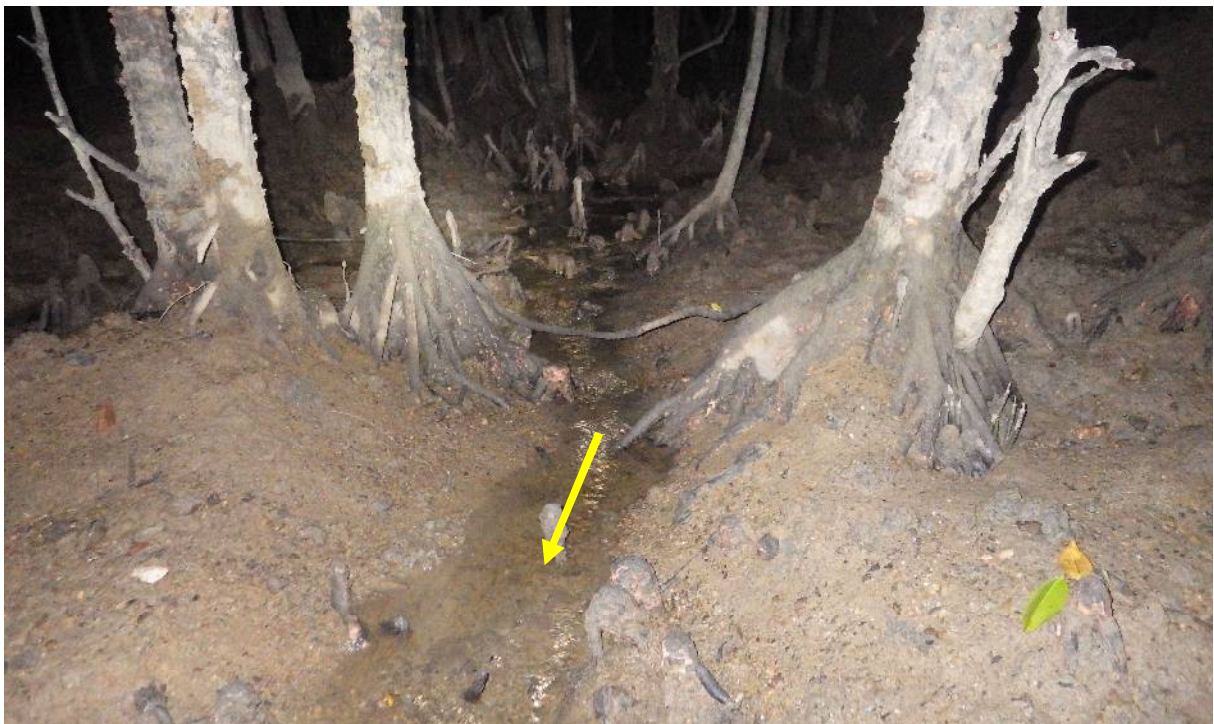
工事後 (整理番号 No. 8)

※流水が発生している。

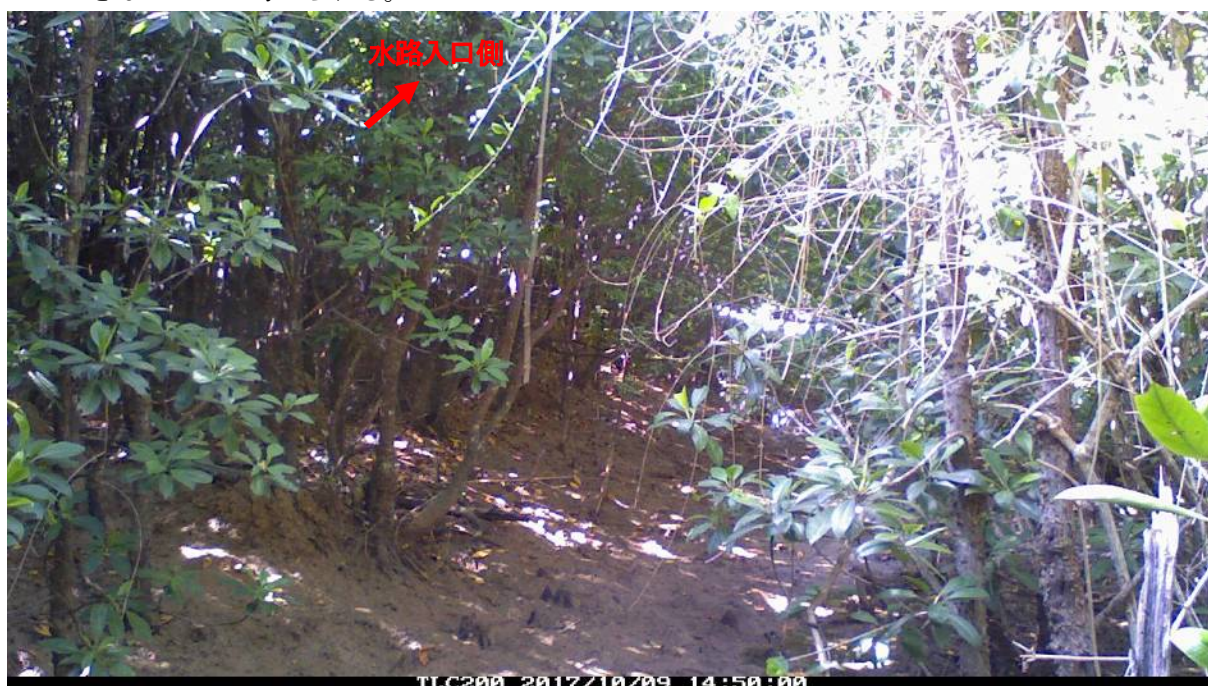
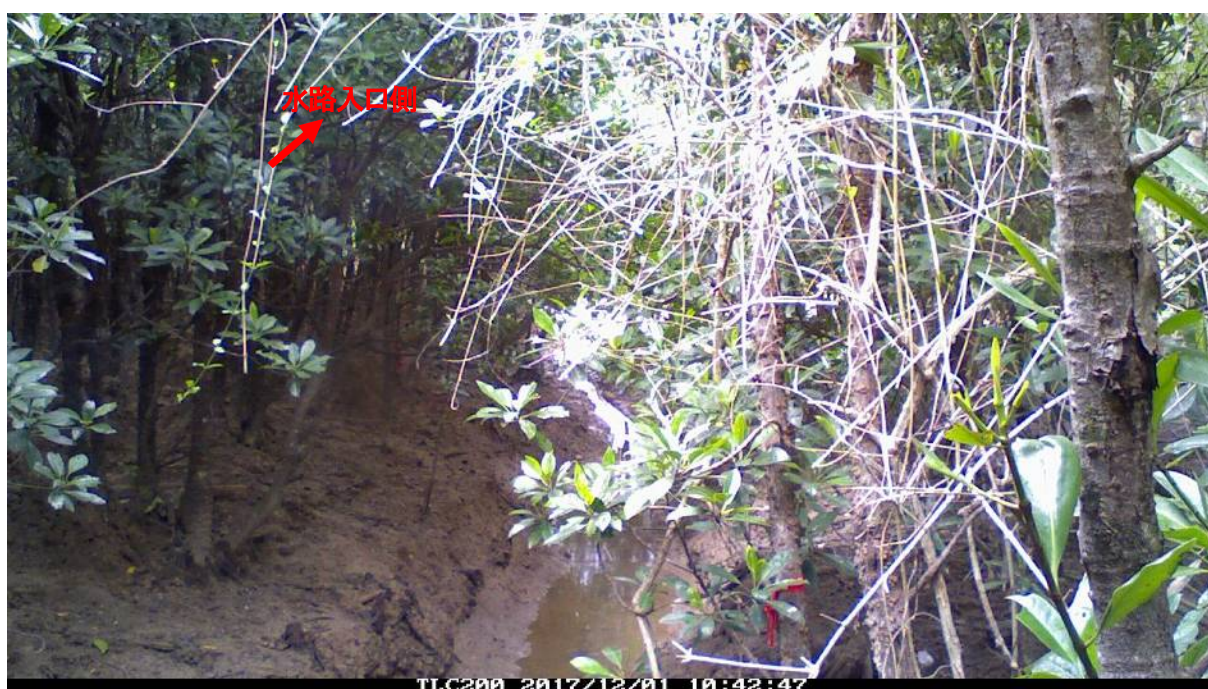
図 1.2.4-12 掘削前後の定点写真（定点カメラ上流側：干潮時）

上流側の定点撮影付近は、実際に掘削工事を行った地点であり、掘削前後の写真と比較すると、干潮時及び平均潮位（115cm）付近においても水路内に流水が確認されている（図 1.2.4-12～図 1.2.4-14）。一方で、下流側の定点撮影付近では、現段階において明瞭な変化は確認されていない（図 1.2.4-15～図 1.2.4-17）。これは、撮影地点が水路入口から 150m より下流側付近で深く掘削しておらず元の地盤高と大差ないところであることから変化が確認できなかったと考えられる。
