廃材燃焼で発生した煤煙による農作物被害例

The Injuries to Vegetation by Smoke and Soot from Open Burning of Oily Timbers.

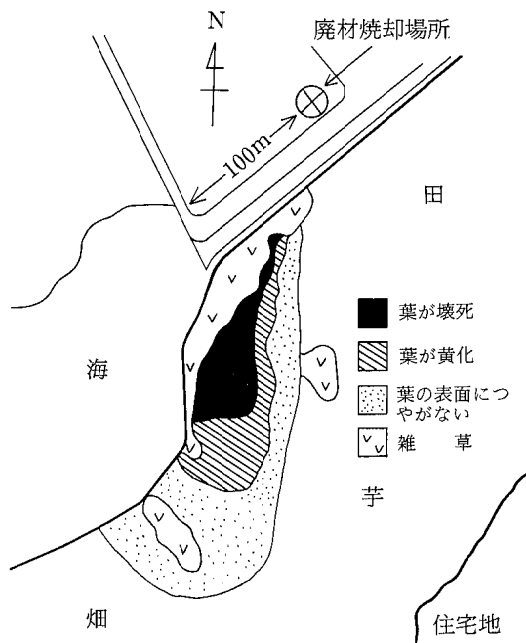
図1 田芋被害葉状況 (5月18日)

5月18日の田芋被害葉発生状況の結果を図1に示す。この被害の特徴は、次のとおりであった。

- (1)被害群は田芋畑50ヘクタールのうちの一部(約2ヘクタール)に限定されて起こっている。
- (2)東側の被害域と無被害域との境界線が顕著であり、それは廃材焼却場所方向へ向かっている。
- (3)廃材焼却場所に近づくにつれ、被害が漸増し

(4)被害葉は葉肉が壊死(図1)、または黄化(図2)しており、若葉には被害等は見受けられず、成熟葉、老化葉になるにつれ被害が大きく、葉の位置の高低による被害差異は認められない。また、被害箇所は葉に限定されている。

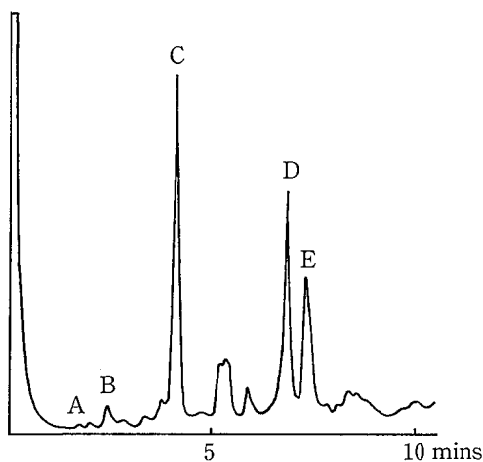
図2 廃材付着油のFrac-2のガスクロマトグラム

従って、分析の結果より、このタール状油は芳香族炭化水素を主体としていることがわかった。次に行った昇温 GC による Frac. 2 の分析は、タール系油の異同識別に利用し得るものである。分析の結果、そのクロマトグラムより、アセナフテン、フルオレン、アントラセン、フルオランテン、ピレン等の多環芳香族炭化水素類の確認をみた。従って、このような油を塗布した廃材を燃焼した場合、多量の黒煙を発生することは間違いなく、本事例の黒煙発生の裏付けができた。(燃焼試験にて実証) さらに Frac. 2 のクロマトグラムの形状の文献比較により、このタール状油はクレオソート油と推測された²⁾。硫黄分の分析結果は約 1% であり、B 重油並の含量である。従って、このような油の塗られた廃材を弱風下でオープンバーニングした場合、比較的濃度の高い硫黄酸化物が発生すると考えられる。

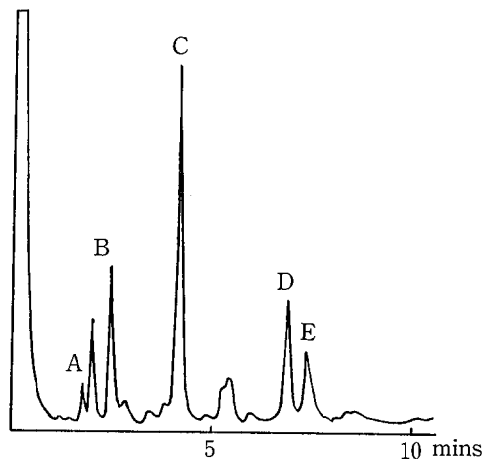
図3 クレオソート油のFrac-2のガスクロマトグラム

クレオソート油の FCC の結果は、タール状油と同様 Frac. 2 を主体としており、Frac. 2 の比率もほぼ同じである。また、各原油は Frac. 1 が主体であった。さらにクレオソート油の Frac. 2 のガスクロマトグラムが、廃材付着油のものと酷似していることより、廃材に付着しているタール状油はクレオソート油と判断した。なお、対照用のクレオソート油に比較して、廃材付着油のアセナフテン、フルオレンのピーク（アントラセンとの比高値）が小さいが、これは廃材燃焼時の熱によるものと考えられる。クレオソート油の用途は木材の防腐剤として汎用されている。那覇市港湾建設課によると、防舷材にタール等を塗ると環境汚染につながるため現在は使用していないとのことであり、戦後、米軍が棧橋建設した際に使用していたと考えられる。なお、クレオソート油の硫黄分も

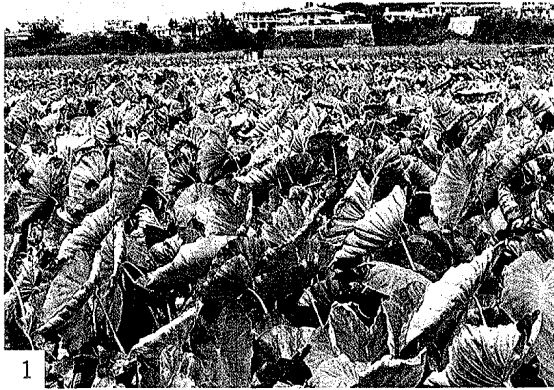
以上の状況から判断して、宜野湾市大山で起こった田芋の枯葉被害の原因は、防舷廃材焼却に伴ない発生した煤煙（二酸化硫黄を主体とした有害ガス）の影響によるものと考えられる。なお、今回の場合、廃材燃焼時の風速が 2～4 m/s という弱風のため煙の拡散が抑えられ、さらに高湿度という気象条件ともあいまって、植物被害を生む可能性をより高くしたものと考えられる。本事例に鑑み、今後有害ガス発生の可能性のある廃棄物の農耕地周辺での焼却は絶対に避けるべきであろう。

- 写真1 ばい煙による田芋の葉肉の壊死
- 写真2 ばい煙による田芋の葉肉の黄化
- 写真3 粒状物質の顕微鏡写真(粒径 $30\sim 170\mu$)
- 写真4 塩素ガスによるヨウサイの被害
- 写真5 塩素ガスによるアウキセンダングサの壊死
- 写真6 塩素ガスによるアウキセンダングサの黄白化
- 写真7 塩素ガスによるサツマイモの被害

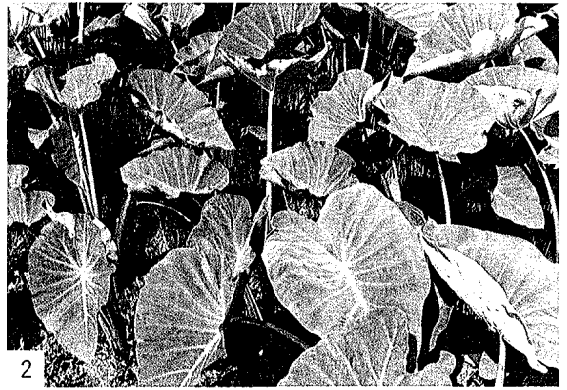
今回の被害葉状況は、二酸化硫黄による症状と酷似している。しかし、老化葉にも被害が及んでいる点で、それ以外の有害ガスも複合的に作用したのではないかと考えられる。

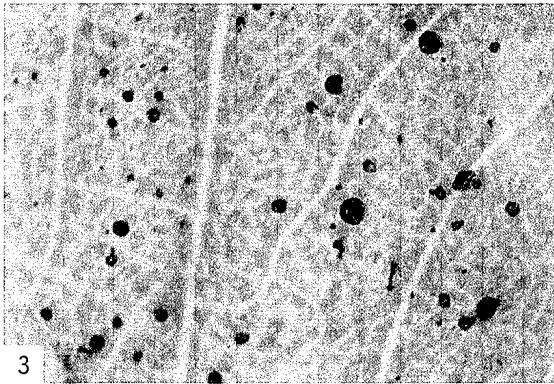
被害葉上に付着していた褐色の粒状物質の検鏡写真は(図3)のとおり。粒状物質と葉の接触部分の損傷形跡は認められなかった。

の結果、無害と考えられた。この粒状物質は、被害の激しい地域ほど付着が多く、廃材燃焼の際発生した、油ミストだと考えられる。
