水道管腐蝕補修工事に起因するLPG漏出引火爆発事例

An Incident of LPG Leakage and Explosion.

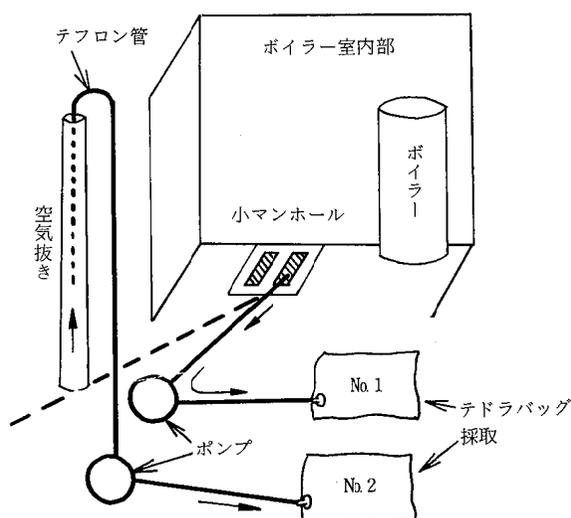
図1 試料採取場所及び方法

図1に示すとおりの方法で、次の2ポイントより試料を採取した。

No.1：事故現場ボイラー室小マンホール

No.2：事故現場マンホール空気抜き

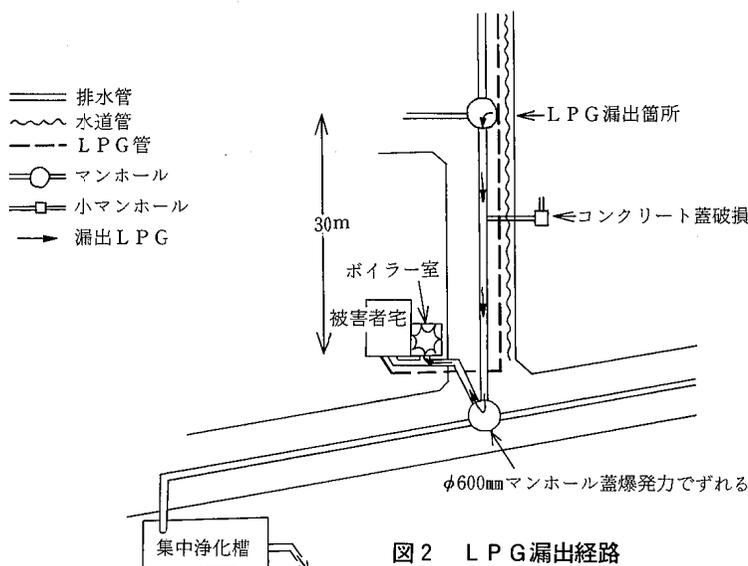
図2 LPG漏出経路

当所の報告をもとに消防署が調査したところ、事故現場より 30m 上方の道路埋設 LPG 管のジョ

イント部より、ガスが漏出していた事が判明。その漏出 LPG が排水管を経て事故現場まで達し、引火爆発につながったものとわかった。なお、ガスパ管のジョイント部は、併設水道管の腐蝕補修の際に何らかの原因で亀裂を生じたものと考えられた。(図 2)

同様な爆発事例は、昭和55年浦添市茶山団地内でも起こっており、いずれも工事の際のガスパ管破損に起因している。従って、今後 LPG 中央配管を有する団地内で同様な爆発事故が起こった場合、二次災害を未然に防ぐためには、爆発現場上方の、工事によるガスパ管破損部の調査、補修を早急に行なうべきであろう。さらに、このような事故は今後も多発する可能性が高いので、事故発生の際の行政の窓口をはっきりさせる必要がある。
