牧港における重油流出事例

渡口輝・池間修宏・宮城俊彦・普天間朝好

Heavy Oil Leakage Incident at Makiminato

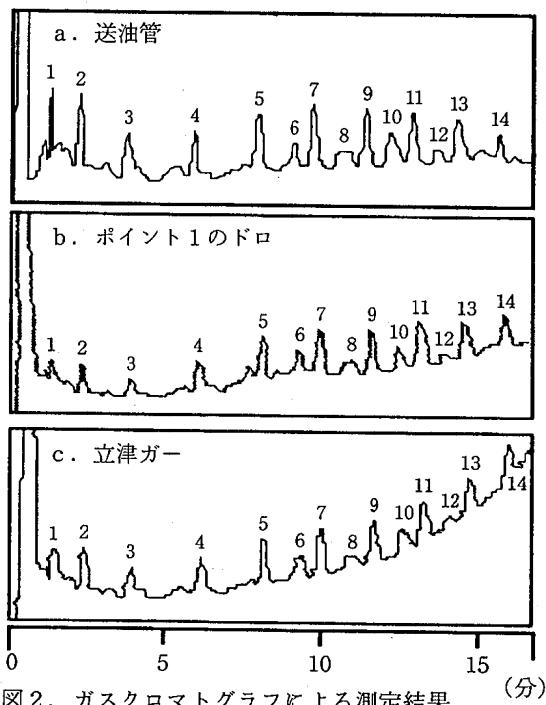
図2. ガスクロマトグラフによる測定結果。

図2はそれぞれのチャートである。チャート中のピーク番号は、ピークの対応を見やすくするため便宜上つけたものである。この図からわかるように、試料のピークパターンとリテンションタイムが酷似している。このことから、これらが同種の油であることことがわかった。

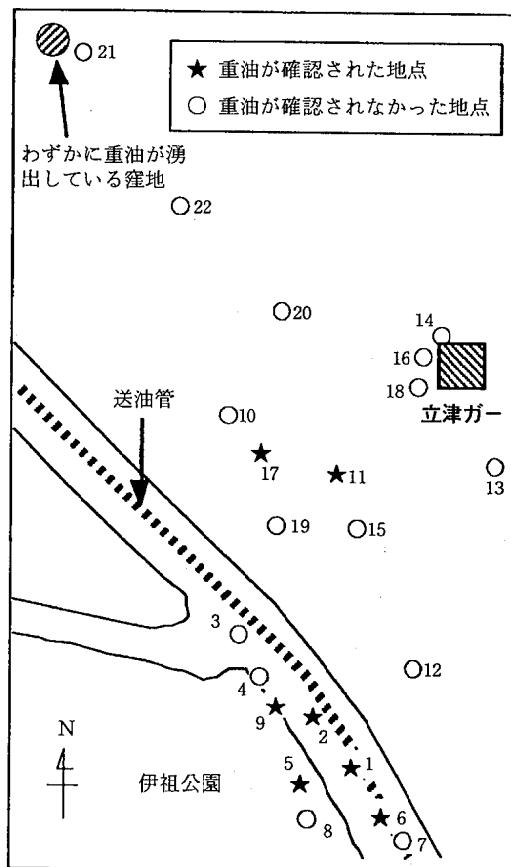
図3. ボーリングによる汚染範囲調査。

当該地域22ポイントについてボーリング調査を行い、地下における汚染状況を調べた。図3に各ポイントを示す。ここで星印は重油が確認された地点である。

22ポイント中、重油が確認されたのは7ポイントであった。送油管付近を除き、特に汚染のひどかったのはポイ

ント11であり、30cmの油層が確認されてた（平成6年6月14日現在）。また、「立津ガー」から北西約100mにある窪地（ポイント21付近）から重油がわずかに湧出しているのが確認されたが、これは湧水を利用するためにひかれた管から漏出したものであり、重油の地下汚染とは直接関係ない。汚染範囲については、図3に示す通り重油は送油管と「立津ガー」を結ぶ直線状に分布しており、横方向への広がりは認められなかった。

地下における汚染範囲については、重油は送油管の漏出箇所と思われる地点から立津ガーを結ぶ直線状に分布しており、横への広がりは認められなかった。
