# 詳細調査の中間報告等について

# 第32軍司令部壕詳細調査の中間報告について

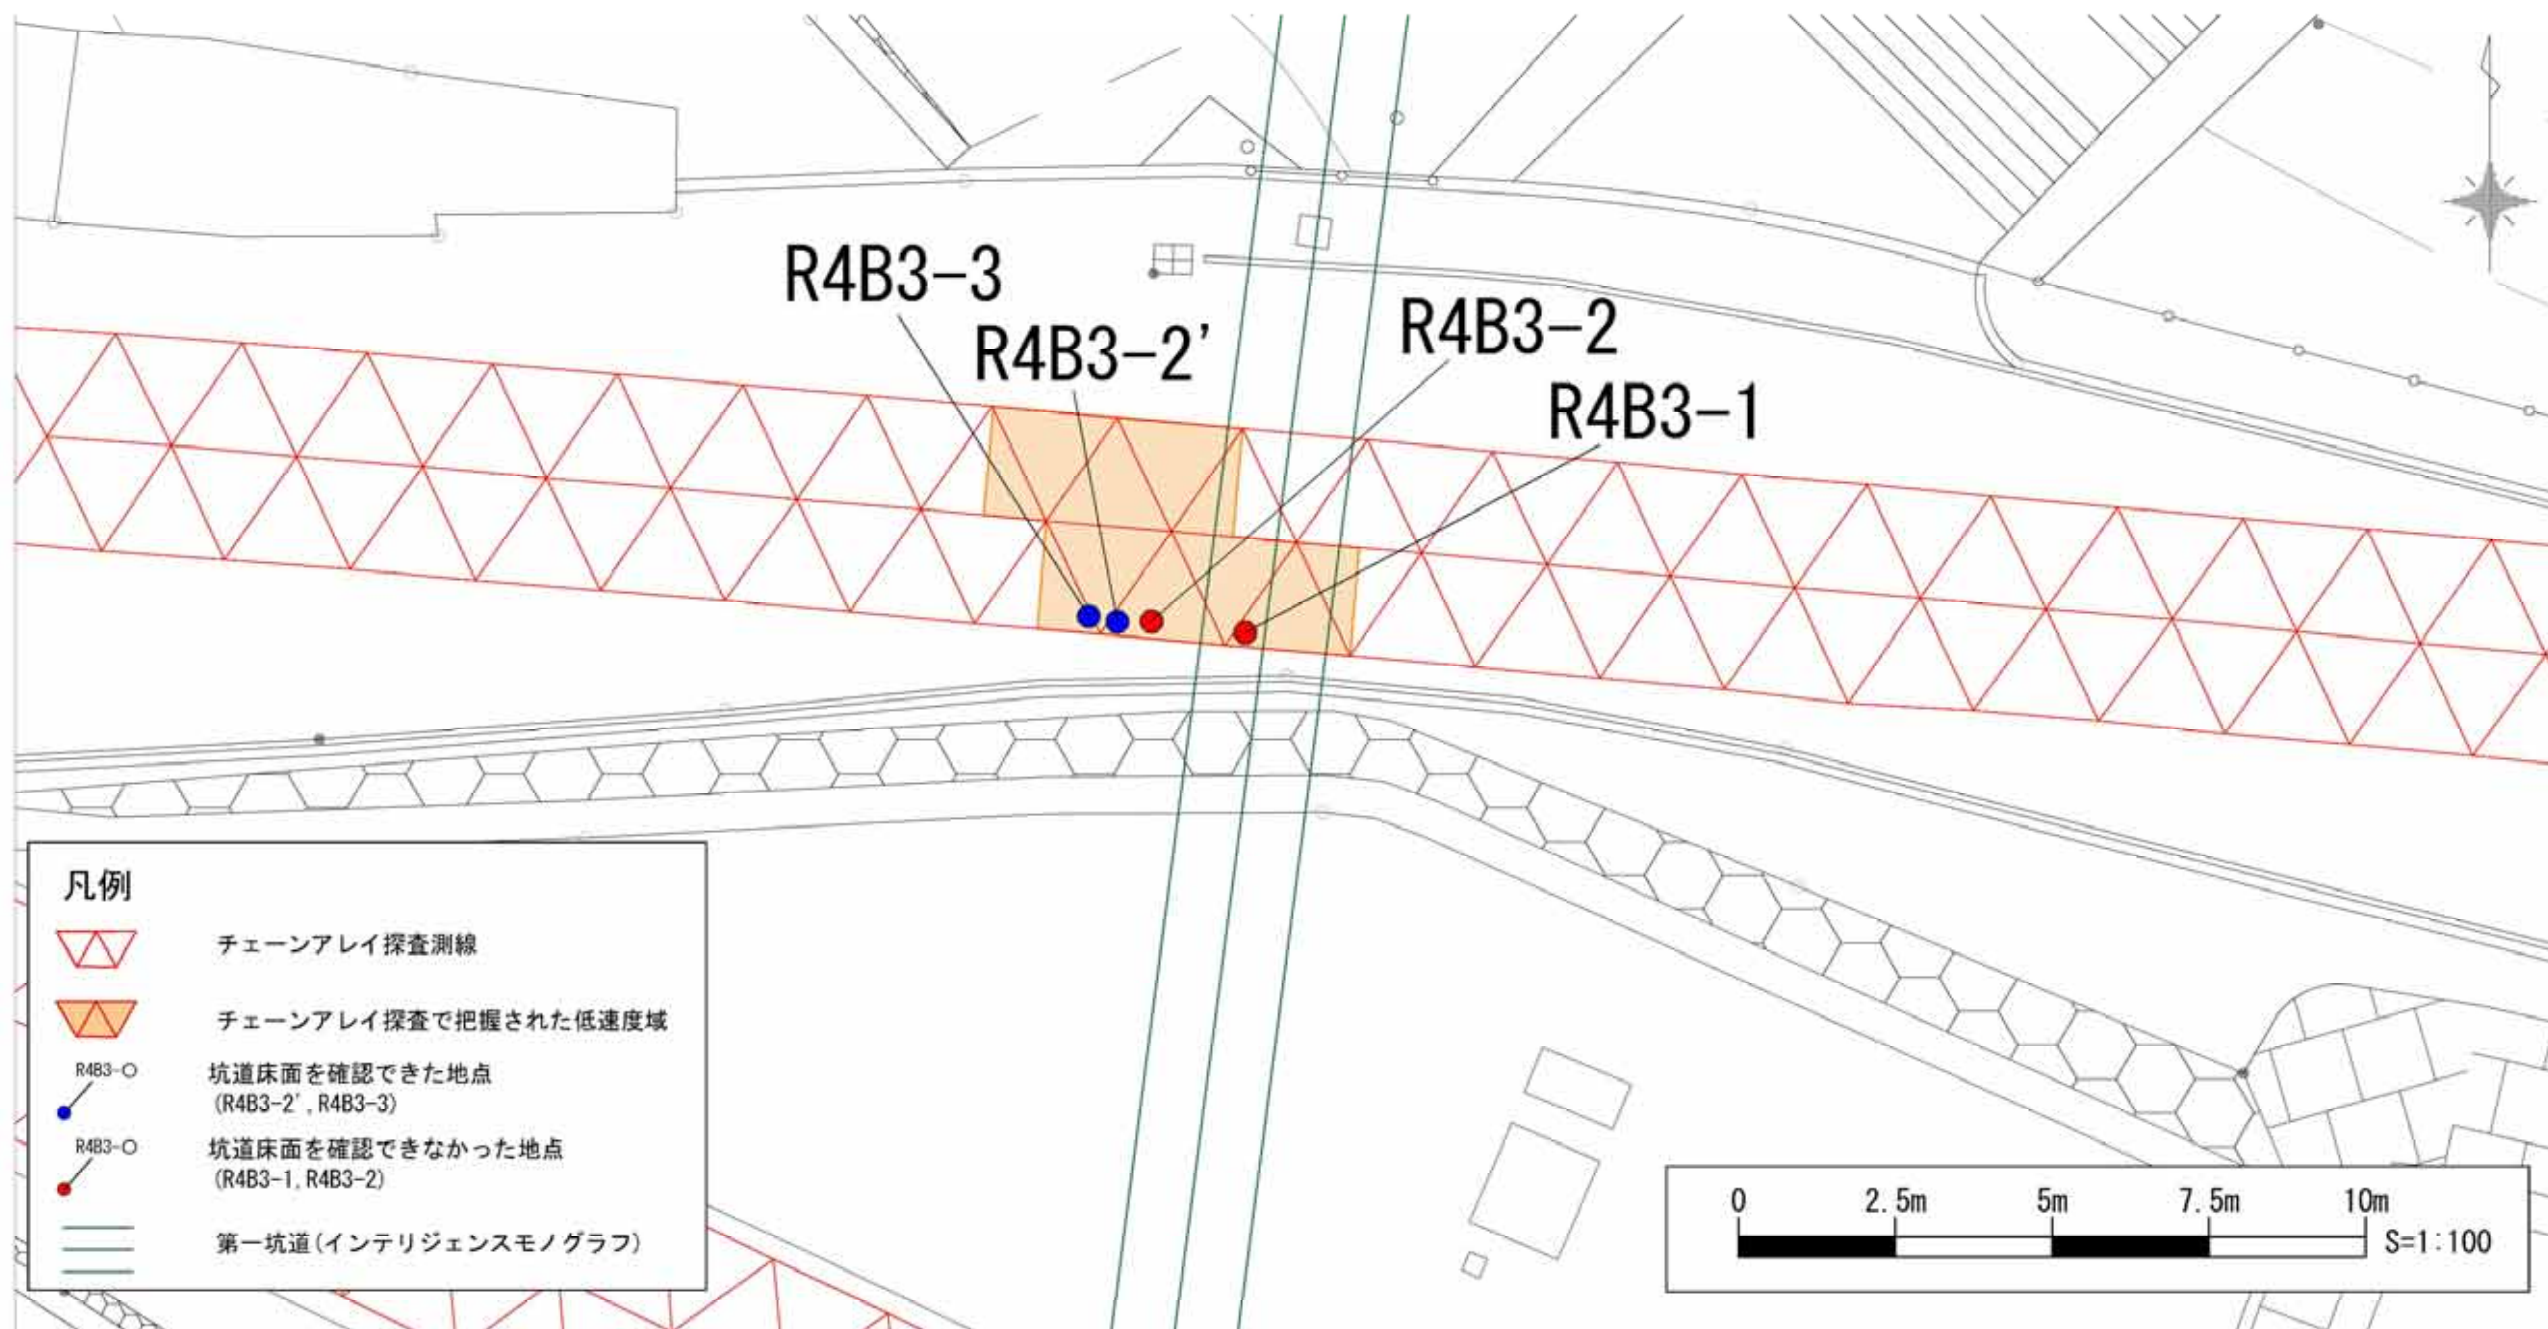
図 2 測線 3 におけるボーリング調査位置拡大図

- ①未発掘区間調査：園比屋武御嶽石門付近のボーリング調査孔の2箇所において、地表から10~11m付近に第1坑道の床面と考えられる地層を確認した。また、この地点の坑道内が土砂で閉塞していることも確認された。
- ②坑道内地質観察：地質構造、亀裂の進行性・方向、風化の程度等を確認し、3月までに収集したデータを分析し安全性について評価を行う。
- ③地下水等調査：壕周辺の地下水データは現在とりまとめ中であり、3月までに地下水の流動方向等の評価する。

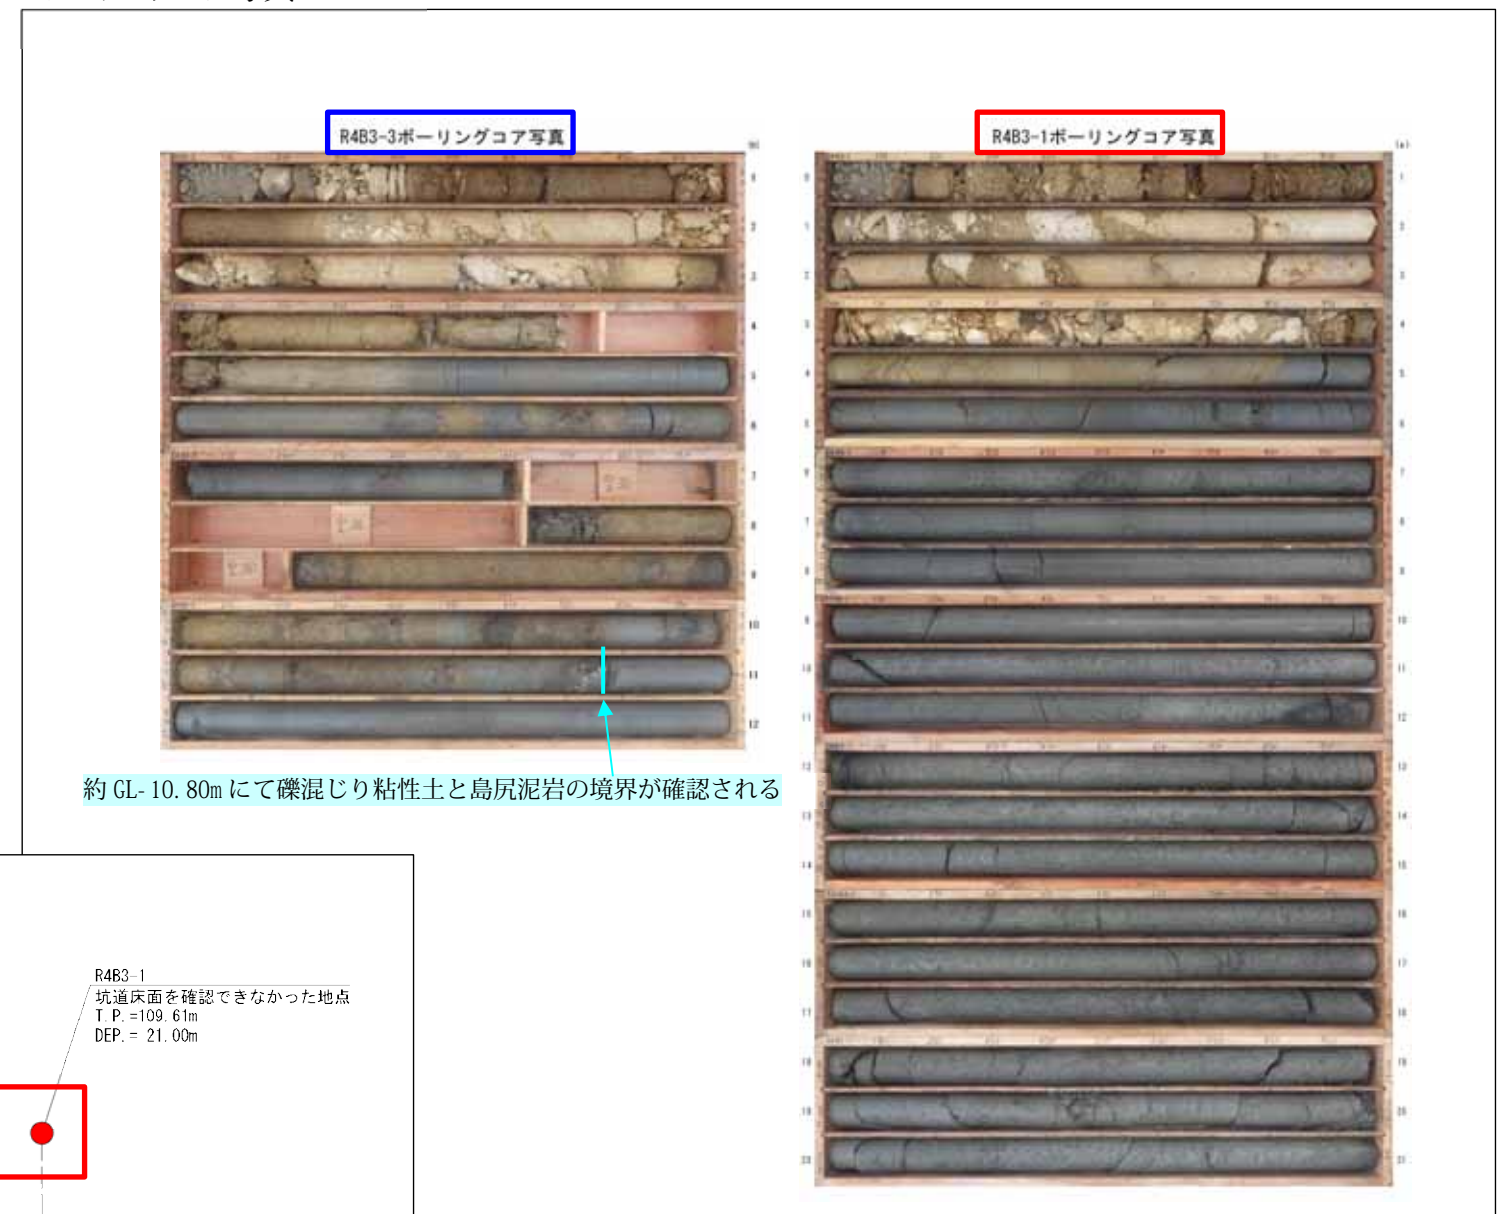
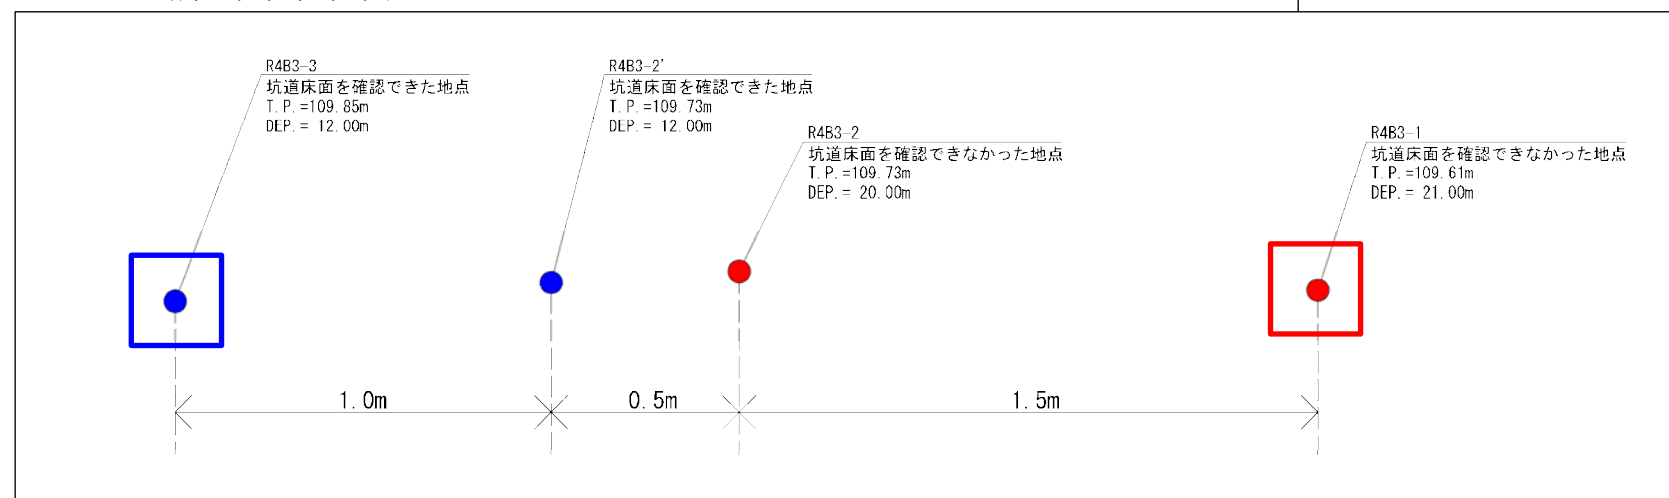
図4 測線3におけるボーリングコアの比較

測線3において坑道床面を確認できたR4B3-3孔と坑道床面を確認できなかったR4B3-1孔のボーリングコア写真を以下に整理し、主な特徴を記載した。

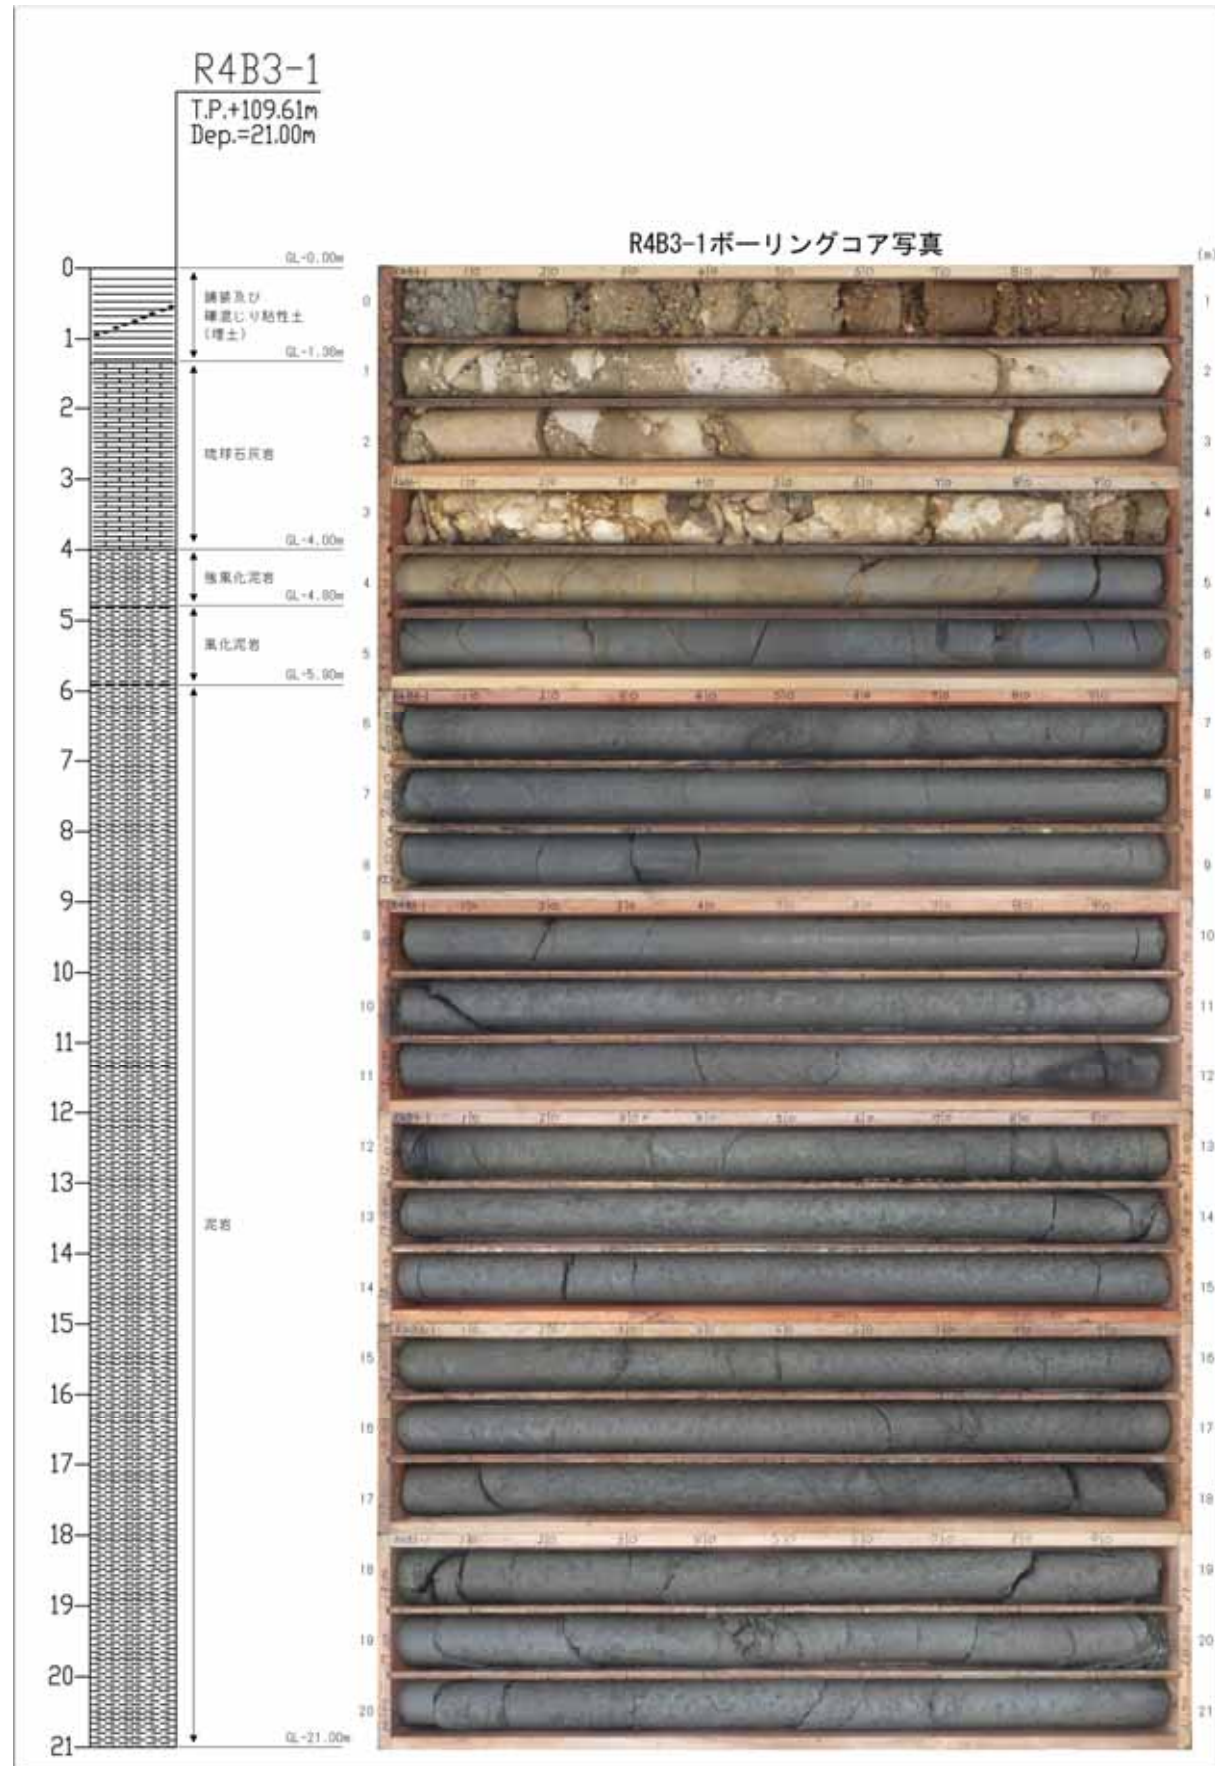
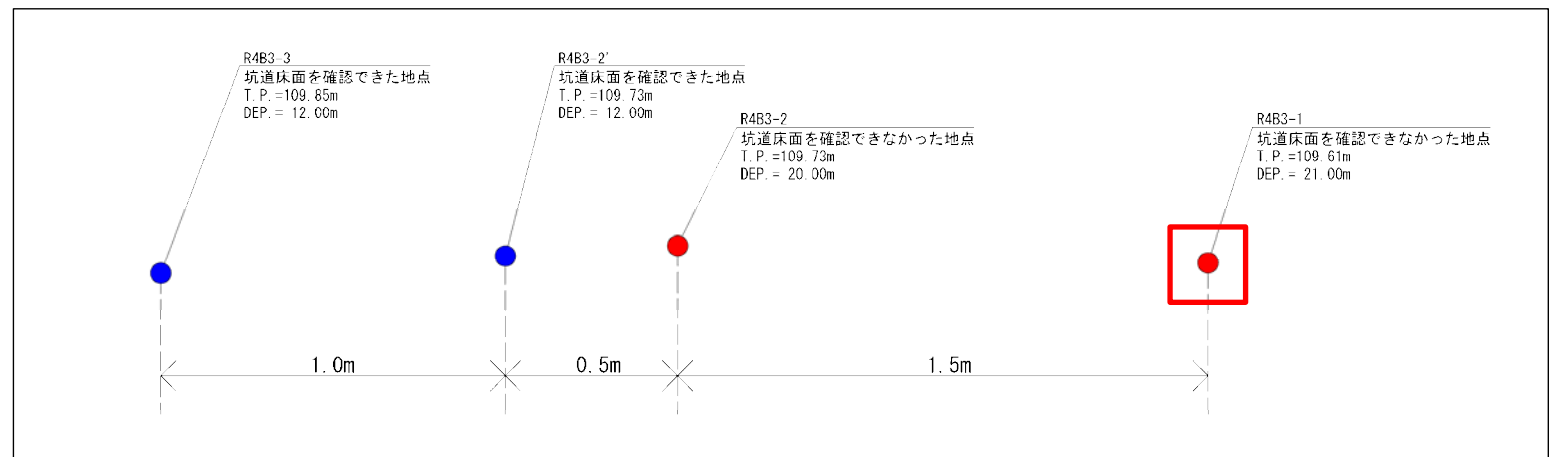
図 5 R4B3-1 孔のボーリングコア写真

地質分布状況は、上位から舗装及び埋土（礫混り粘性土）、琉球石灰岩、島尻泥岩が出現した。当該孔では埋土（深度1.36m）以深では人工的に改変されたと判断される地層は確認されなかったため、第一坑道を確認することはできなかったと評価した。

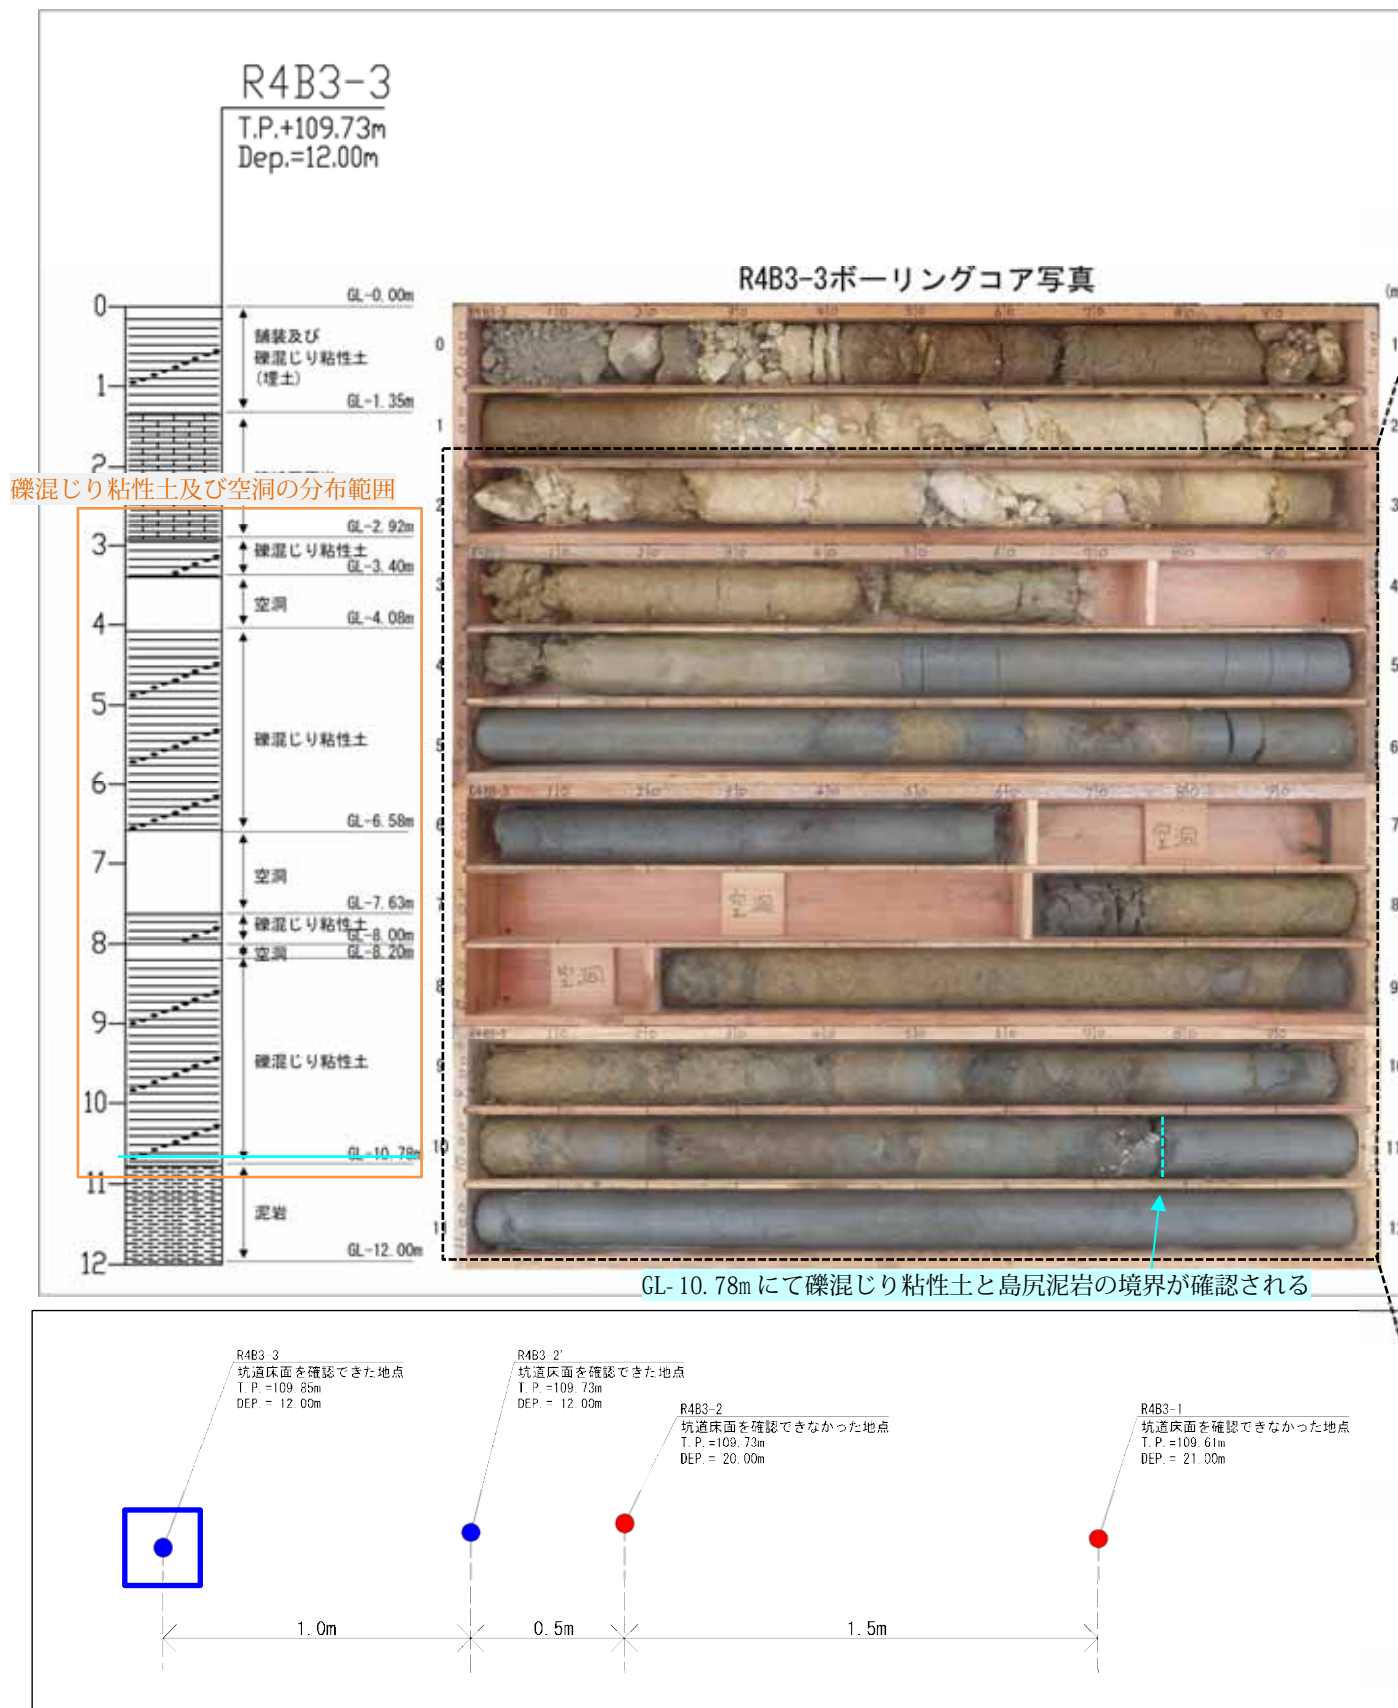
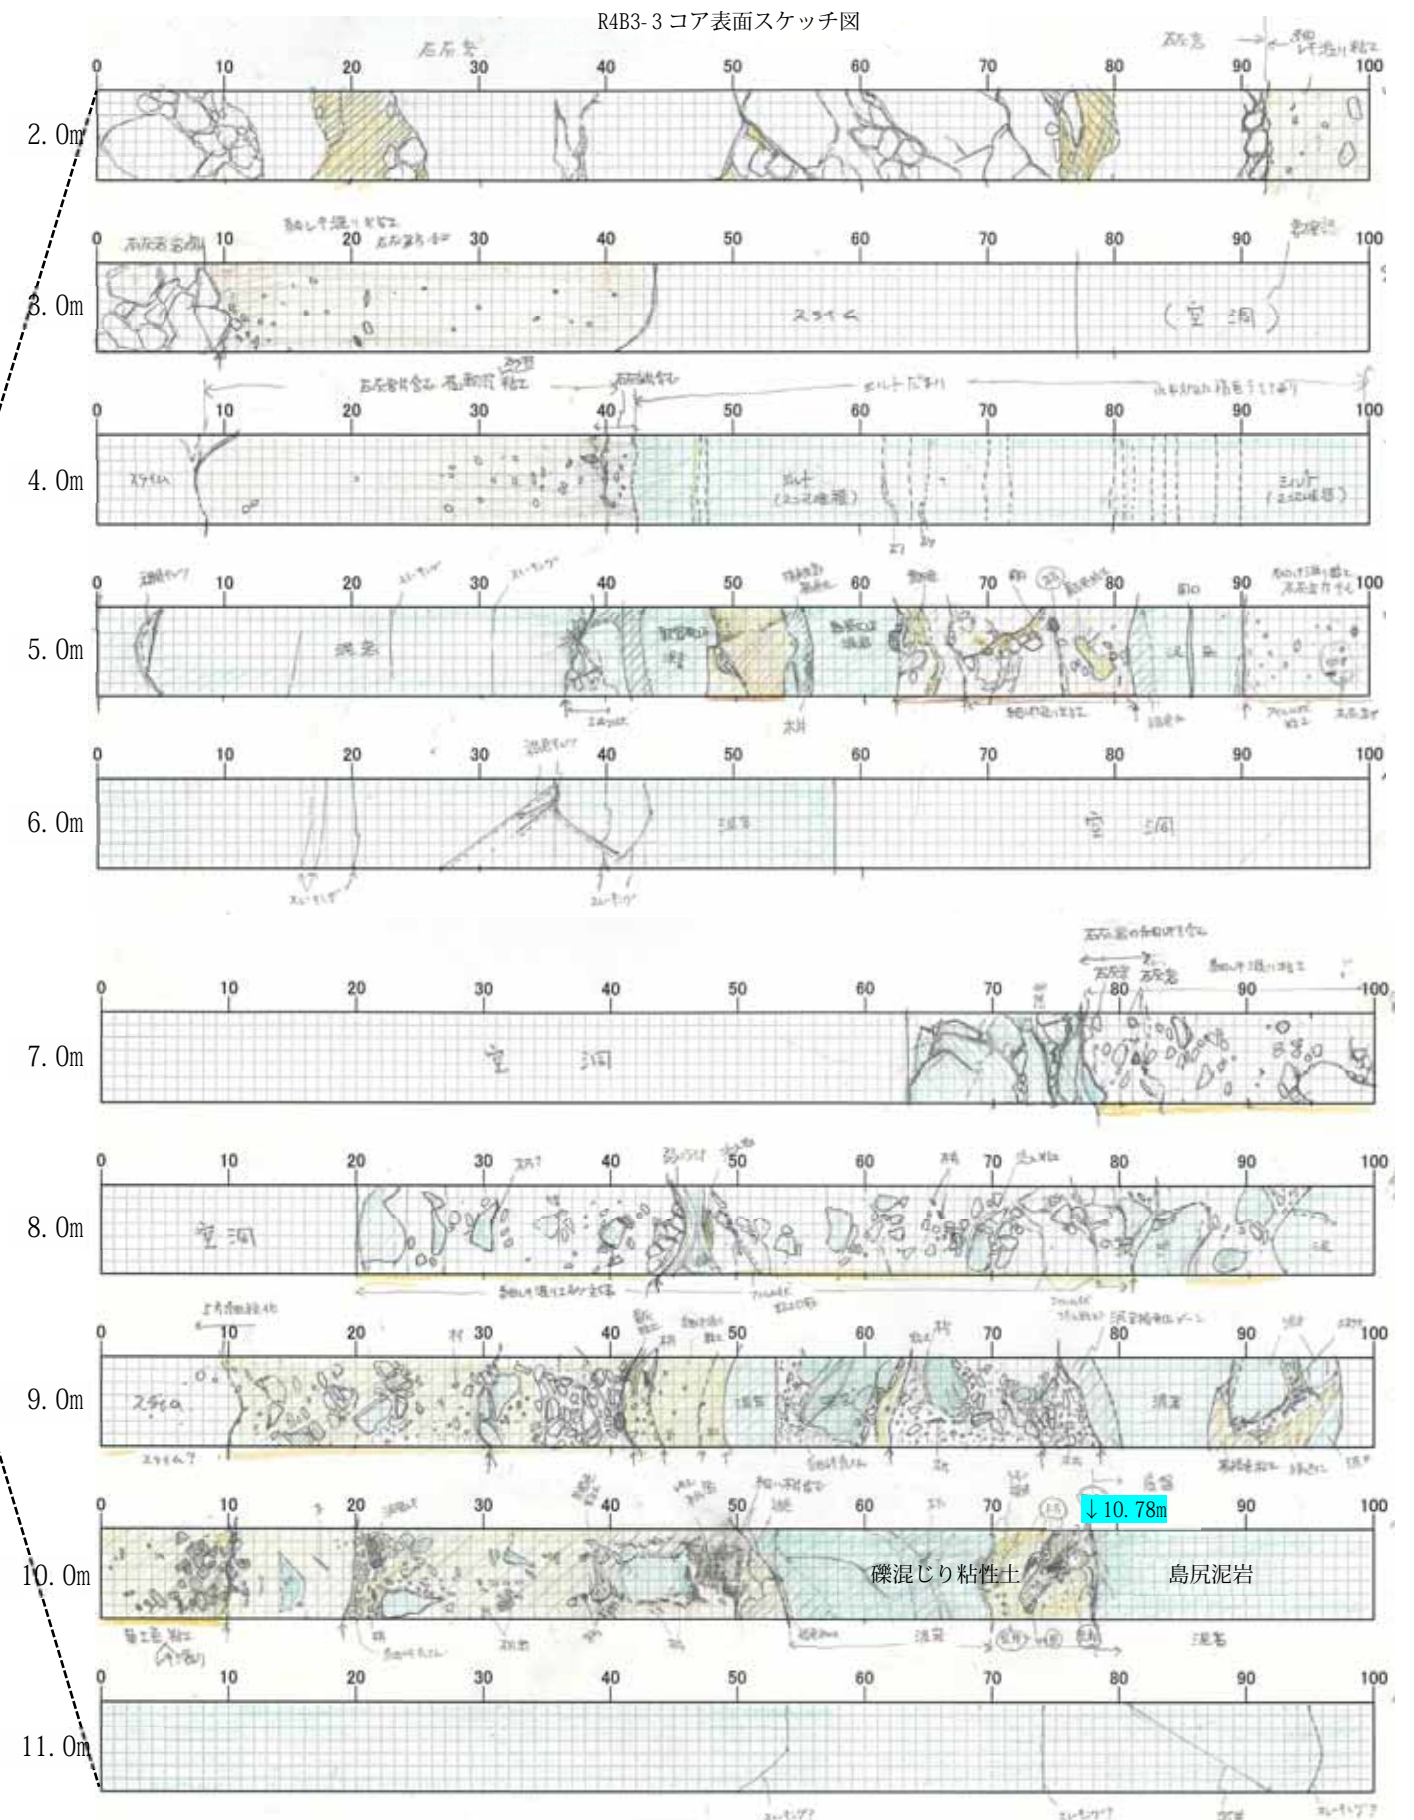
図 6 R4B3-3 孔のボーリングコア写真とボーリングコアの観察スケッチ図

地質分布状況は、上位から舗装及び埋土（礫混り粘性土）、琉球石灰岩、一部空洞を含む礫混り粘性土、島尻泥岩が出現した。深度約11m付近において、人工的に改変されたと判断される地層と天然の泥岩層との地層境界を確認することができ、当該深度を坑道床面であると評価した。
