## 4. 第32軍司令部壕の配置状況

## 5-1. 降水量状況と第32軍司令部壕内部の湛水・一部水没状況

## 5-2. 第2坑道及び第3坑道の湛水及び一部水没状況

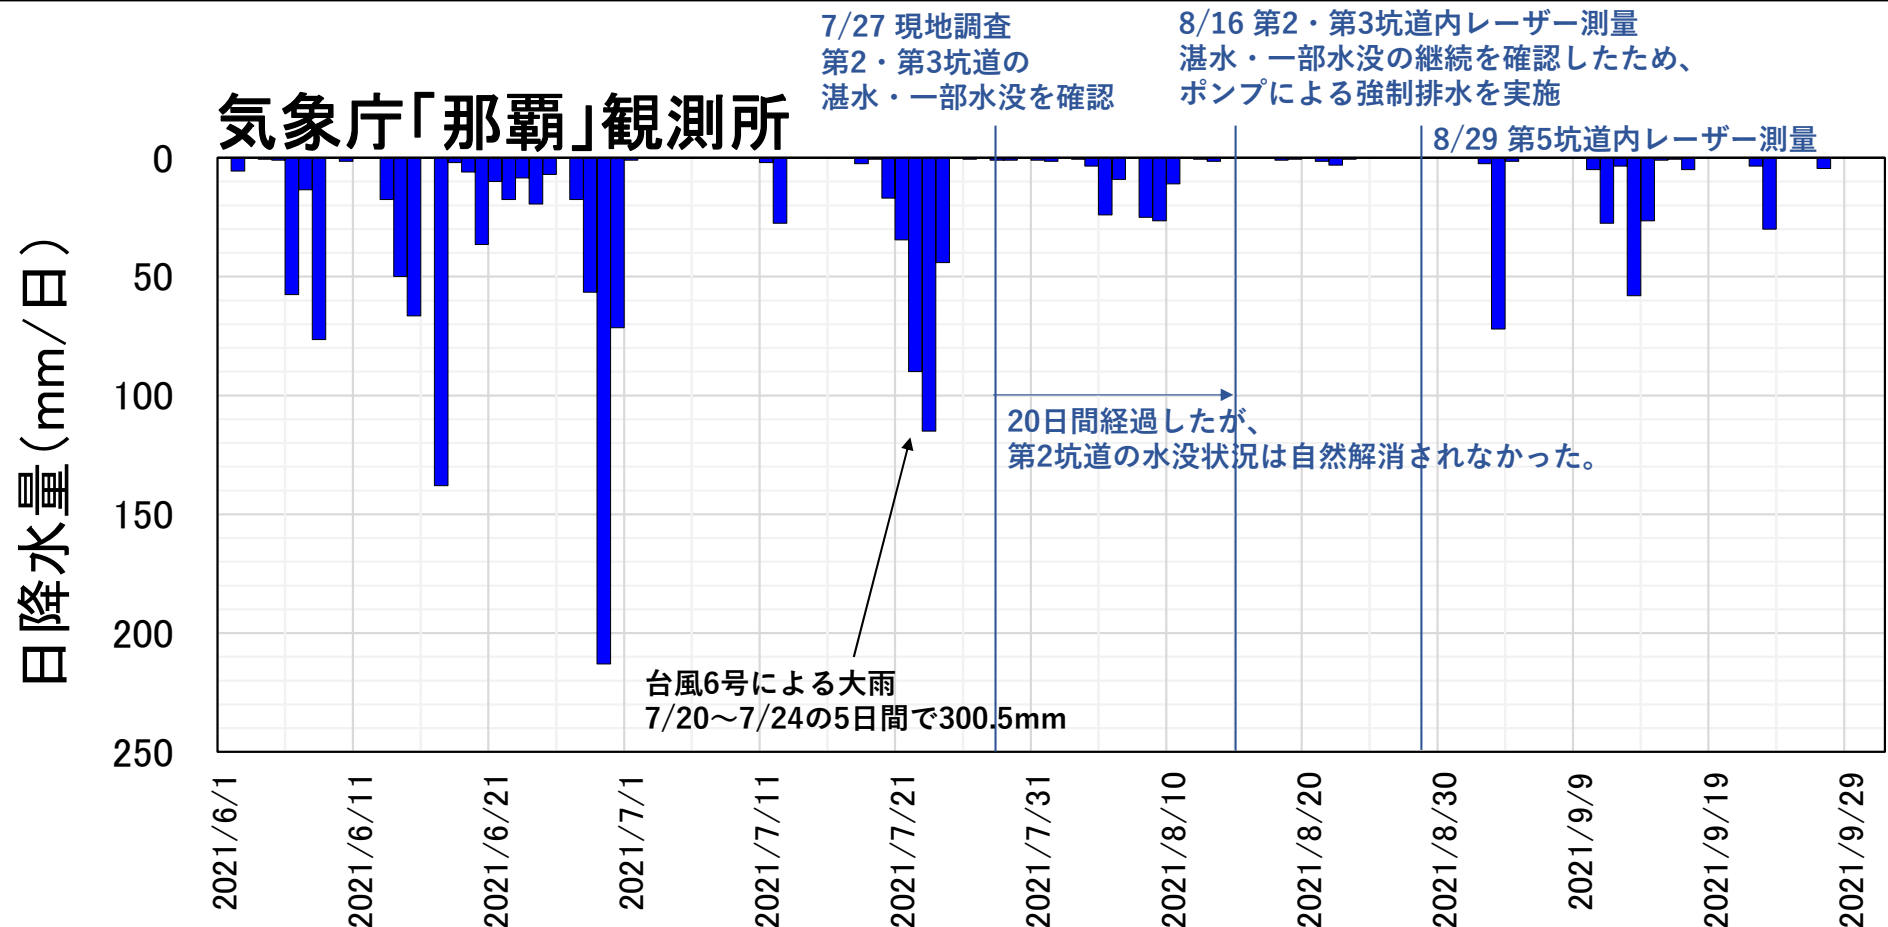
令和3年7月と8月に、坑道内部の現地調査及び坑道内レーザー測量を実施したところ、**第2・第3坑道において湛水または一部水没**している状況が確認された。7/20～7/24に発生した台風6号による**大雨（5日間で約300mm）**により、**この湛水または一部水没が生じたと推察**される。

第32軍司令部壕周辺の降水量状況（気象庁「那覇」観測所の公開データを使用して作成）

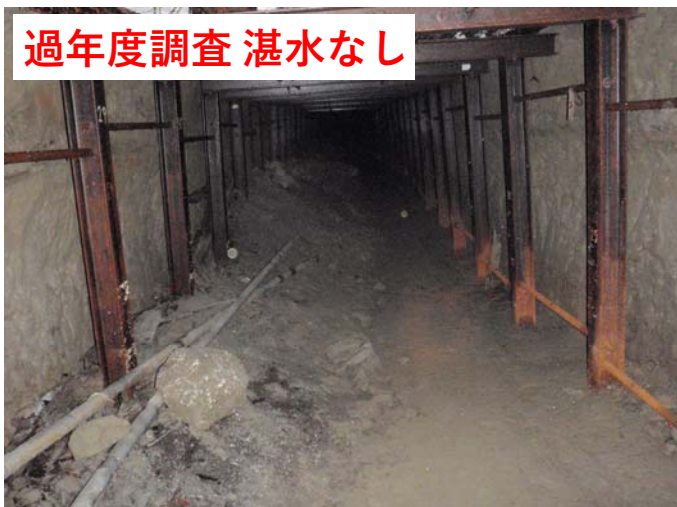
通常時 第3坑道の状況①(平成23年5月)

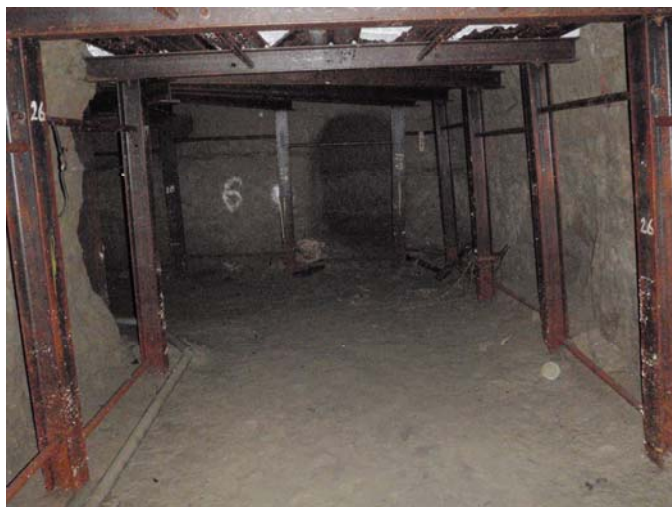
通常時 第3坑道の状況②(平成23年5月)

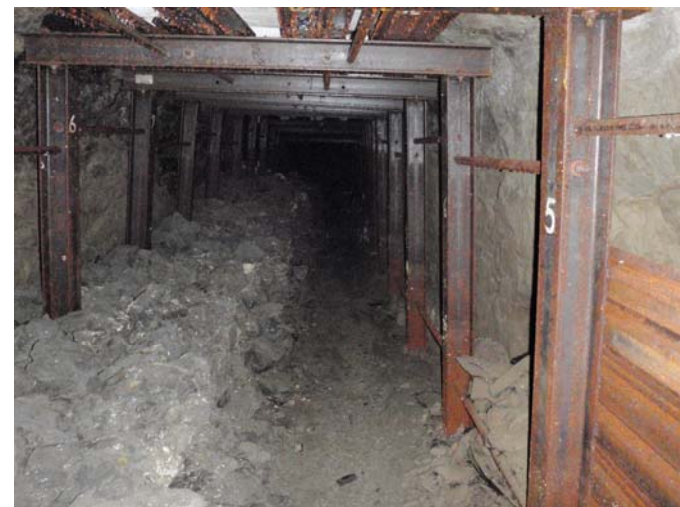
通常時 第2坑道の状況(平成23年11月)

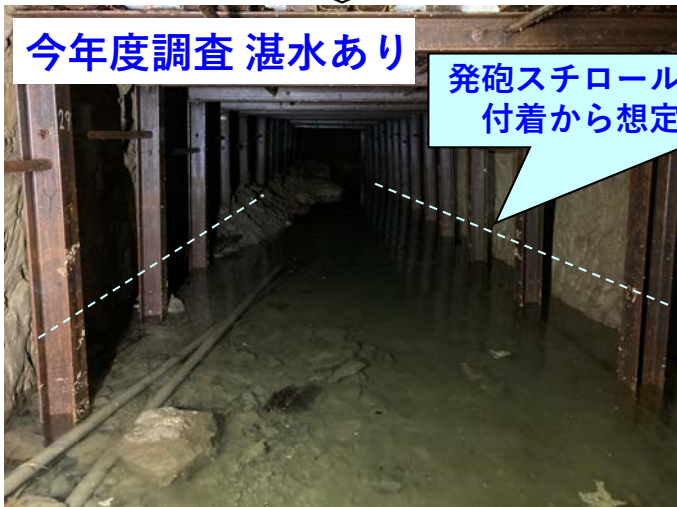
水没時 第3坑道の状況①(令和3年7月)

発砲スチロール片（支保工間詰材）の  
付着から想定される水位上昇位置

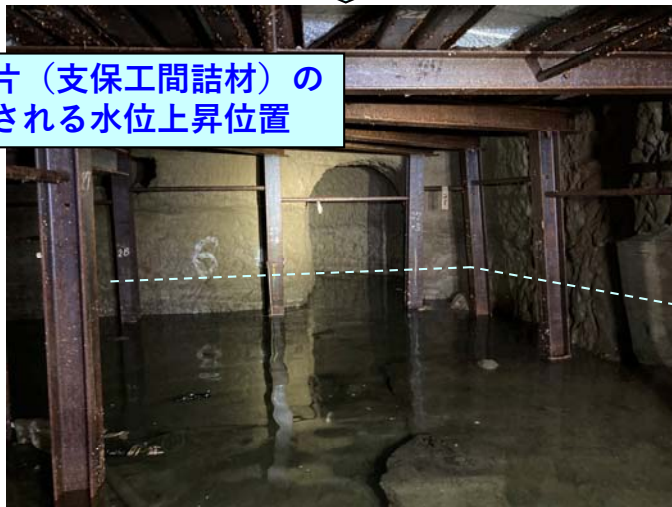
水没時 第3坑道の状況②(令和3年7月)

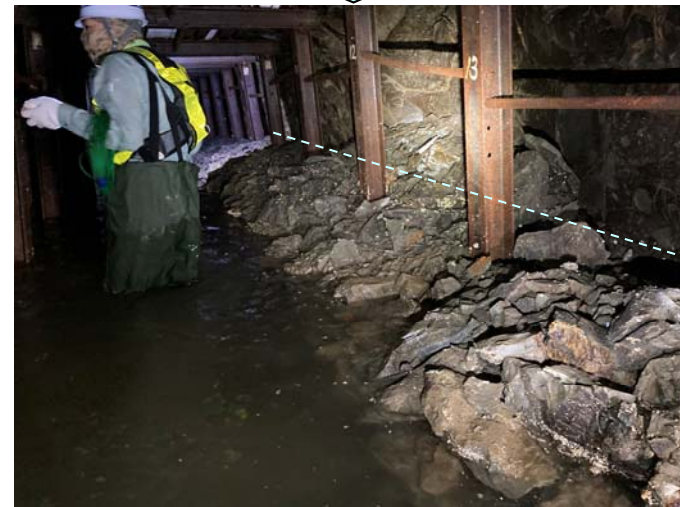
水没時 第2坑道の状況(令和3年7月)

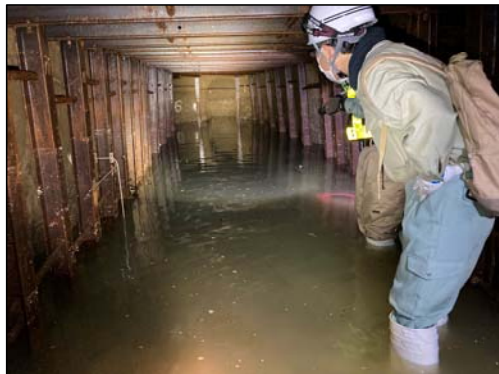
① 第3坑道の湛水状況

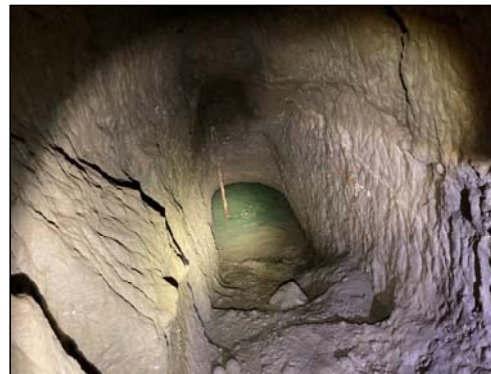
② エンジニアリングトンネルの水没状況

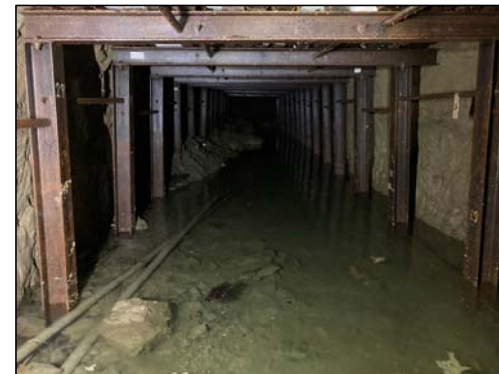
③ 第3坑道の湛水状況

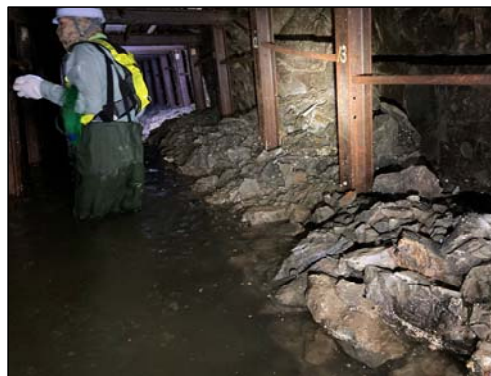
④ 第2坑道の湛水状況

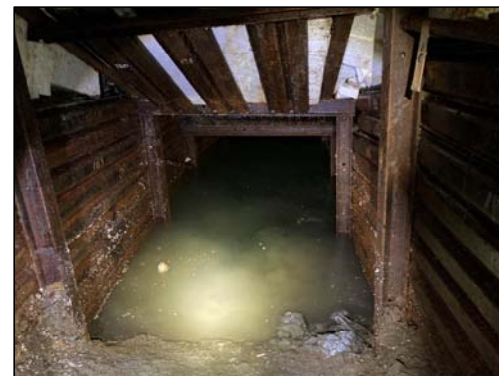
⑤ 第2坑道奥の水没状況

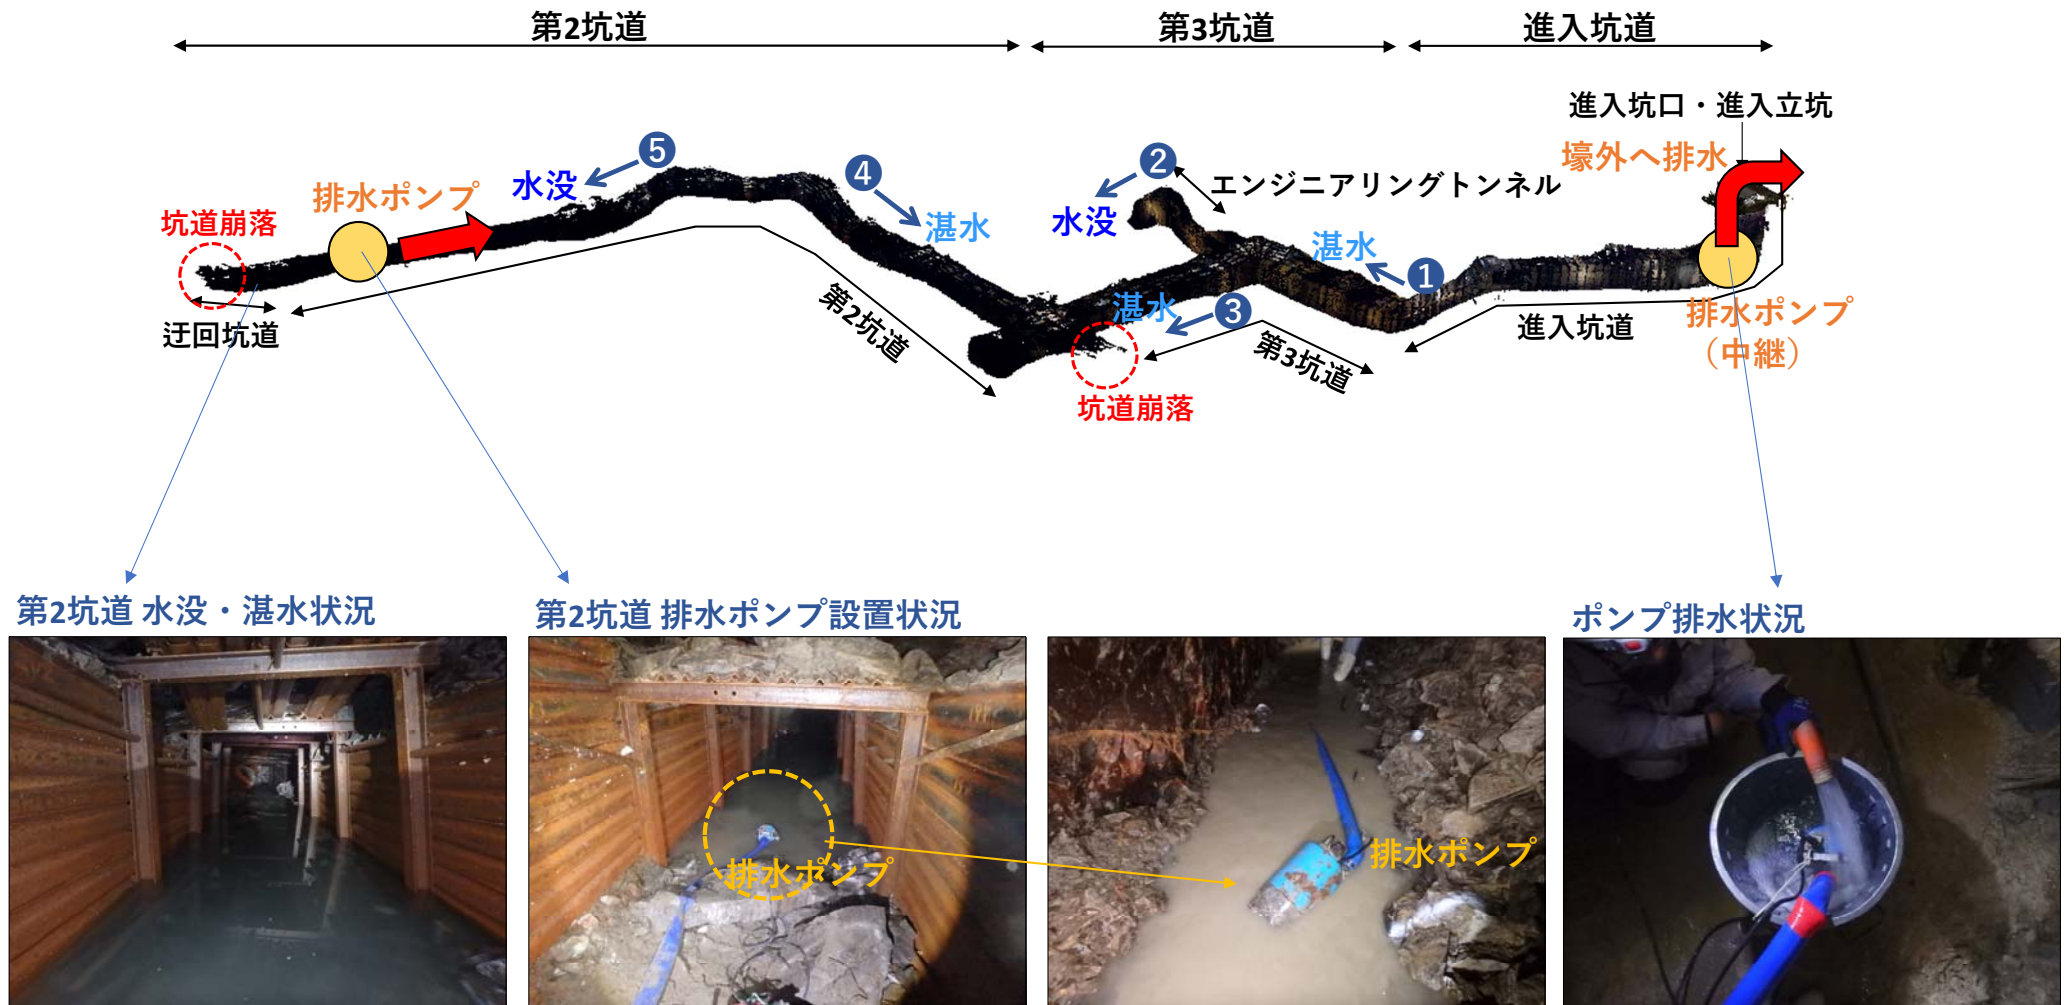
令和3年8月16日時点では**第3坑道の湛水は概ね自然解消**されていたが、**第2坑道の一部水没状況は継続**していたため、**排水ポンプを設置して壕外への排水**を行った。
