第1回会合資料

-これまでの調査概要について-

令和3年1月22日

第32軍司令部壕保存・公開検討委員会

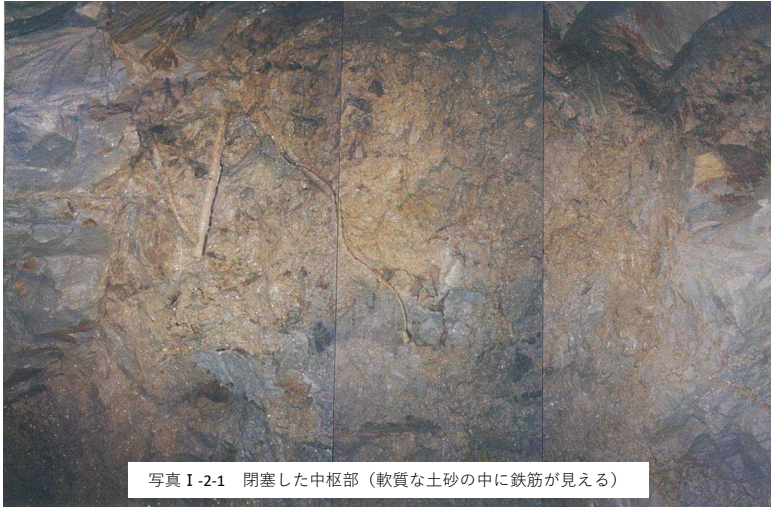
写真 I-2-1 閉塞した中樞部 (軟質な土砂の中に鉄筋が見える)

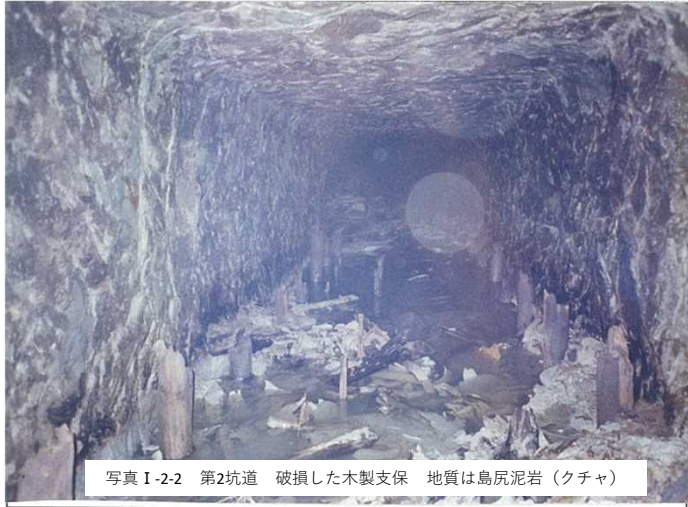
写真 I-2-2 第2坑道 破損した木製支保 地質は島尻泥岩 (クチャ)

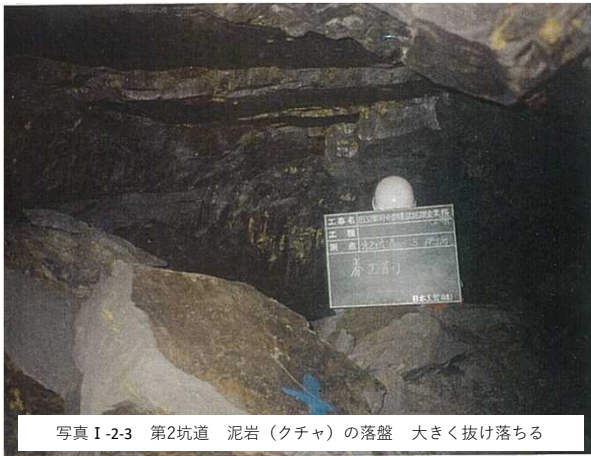
写真 I-2-3 第2坑道 泥岩 (クチャ) の落盤 大きく抜け落ちる

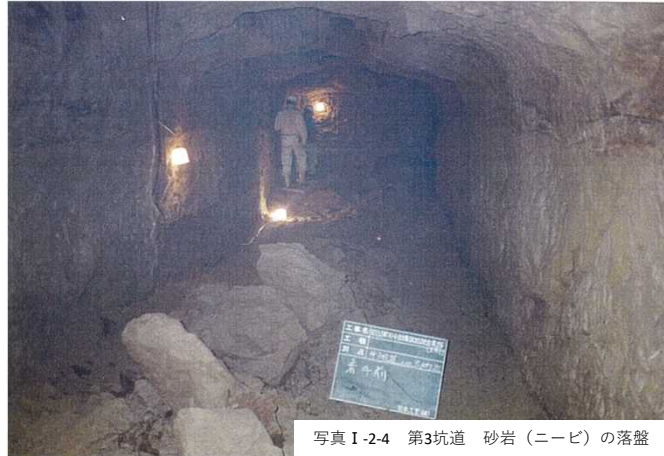
写真 I-2-4 第3坑道 砂岩 (ニービ) の落盤

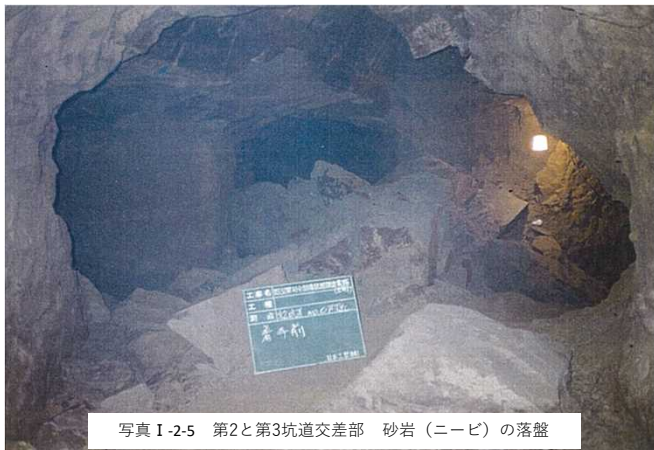
写真 I-2-5 第2と第3坑道交差部 砂岩 (ニービ) の落盤

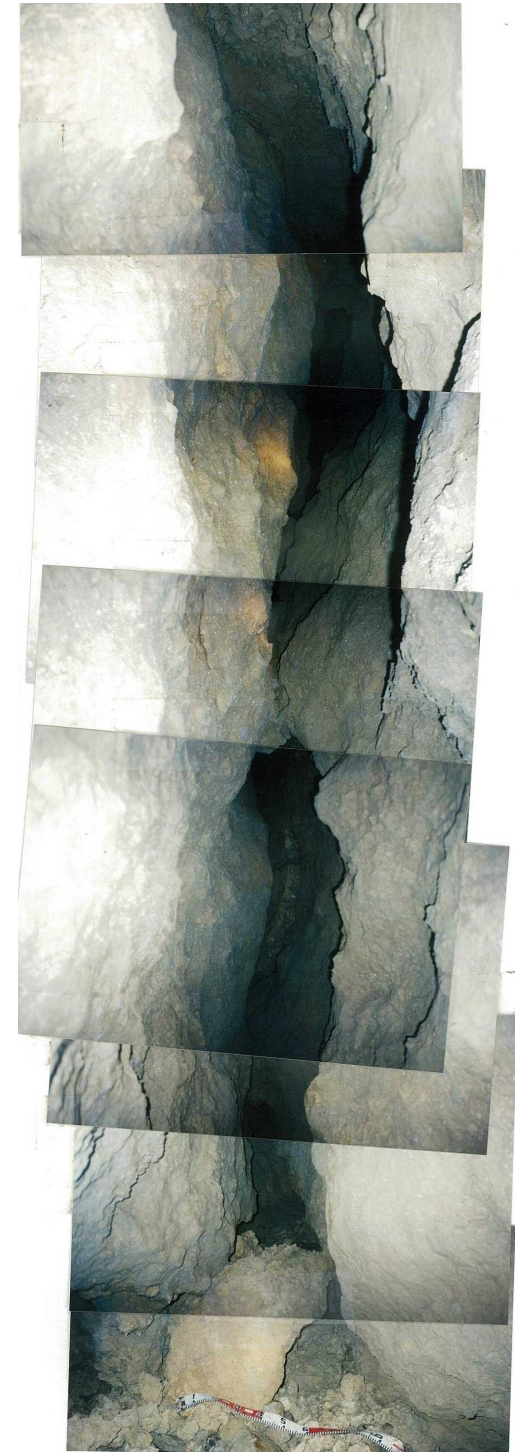
写真 I-2-7 第5坑道 琉球石灰岩の開口亀裂 (フィッシャー) F-3断層 4

- 点検業務：坑道内での目視による崩落や落石発生の有無の確認
- 補修工事：鋼製矢板による覆工やエスレンブロックの充填など、坑道の維持を目的とした補修作業
- 比較的大きな補修工事：第5坑道のF-3断層及びF-4推定断層区間において、地山の押し出し等が見られるほど地山状況が悪化していたため、平成10年度にコルゲートパイプ及びコンクリート充填により補修がなされている。

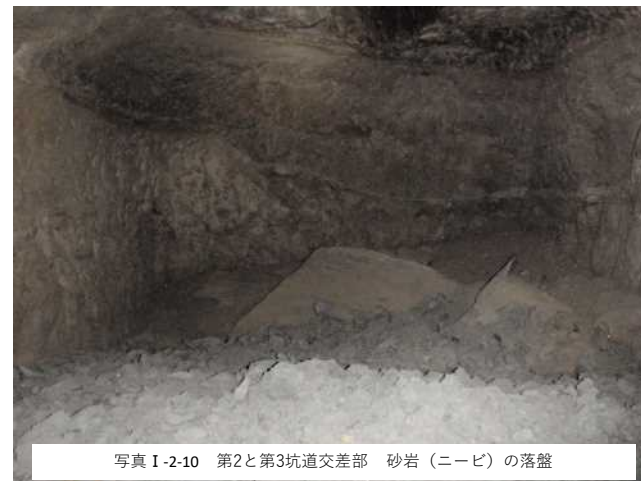
写真 I-2-10 第2と第3坑道交差部 砂岩 (ニービ) の落盤

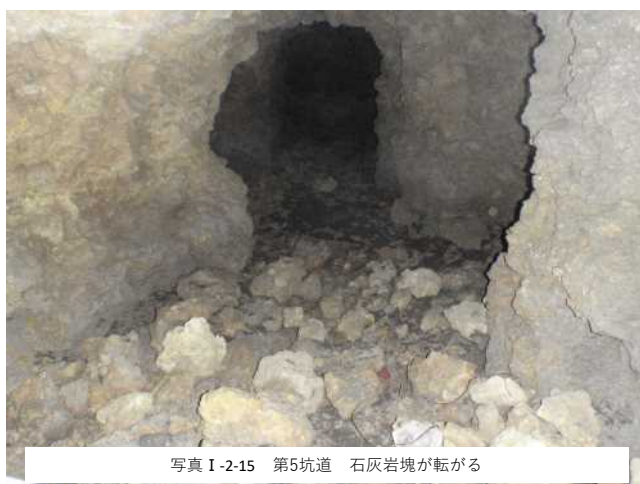
写真 I-2-15 第5坑道 石灰岩塊が転がる

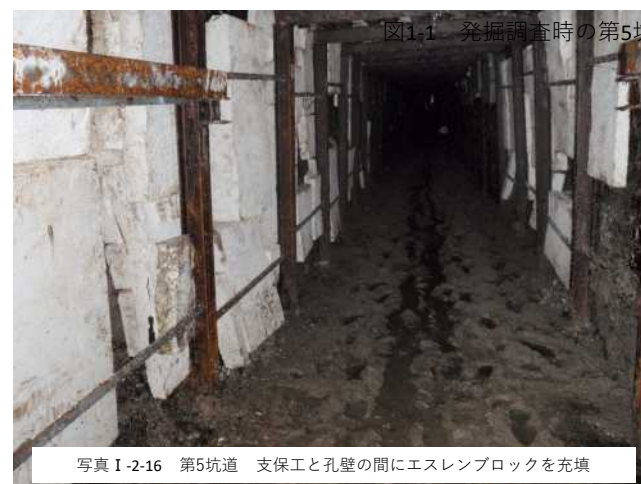
写真 I-2-16 第5坑道 支保工と孔壁の間にエスレンブロックを充填

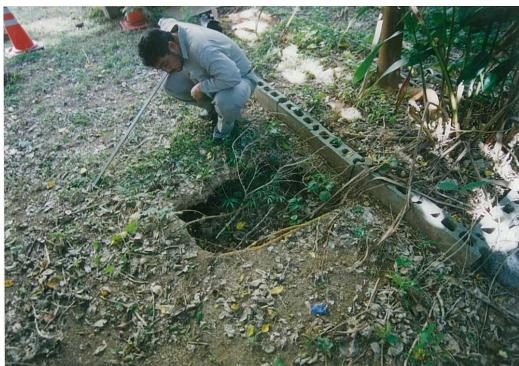
- 平成14年1月8日頃、県立芸大の警備員が直径約1m、深さ50cm程度の陥没を確認した。
- 陥没箇所は、第5坑道73m（支保工No.74）の地上部付近で、坑道天端からの土被りは約15.3mである。
- 第5坑道73m地点は平成10年にコルゲートパイプおよびコンクリートにより補強がなされている箇所（距離60～99m区間）であり、当該陥没に関係した変状は確認されていない。

写真 I-2-19 平成14年1月8日頃発生した陥没

陥没発生個所の地質模式断面図を以下に示す。F-4断層と考えられる空隙部は、発掘調査時には軟弱な土砂が閉塞している状況が確認されている。また、このF-4断層を境にして坑奥側は島尻泥岩が露出していることから、F-4断層による地質的なギャップが生じているものと考えられる。またF-4断層付近には、地下水の浸み出しが確認されていることから、島尻泥岩の上面を流下している地下水がF-4断層を伝って、坑道内に入れ込んでいるものとみられる。

このような状況において、F-4断層内の軟質な土砂の吸い出しや圧密が生じることにより、地表部の陥没が発生したものと考えられる。コルゲート区間には変状は発生していない。
