2. 司令部壕の経緯概要

2-6. 第2・第3坑道の地表部の状況

2-7. 第5坑道の地表部の状況

2-8. 地下壕における陥没発生事例

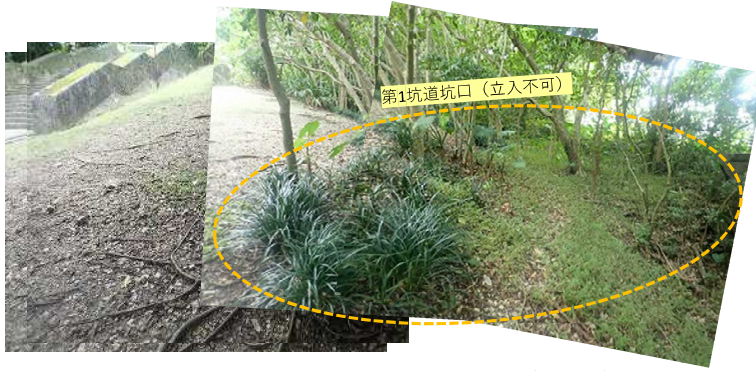
写真 I -2-37 第1坑道坑口があったとされる場所周辺 (詳細不明)

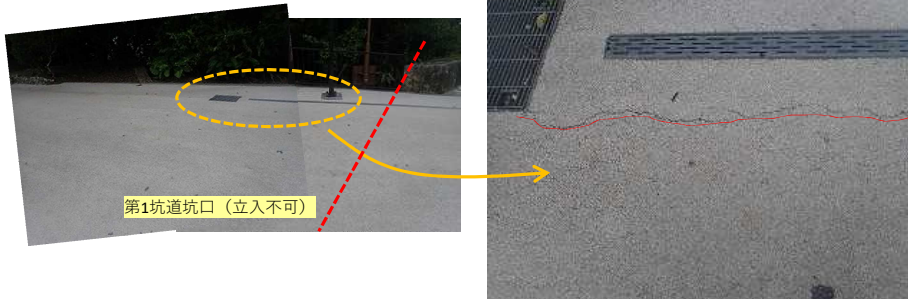
写真 I -2-38 第1坑道坑口周辺地上部舗装 (側溝に沿ってクラックが見られる)

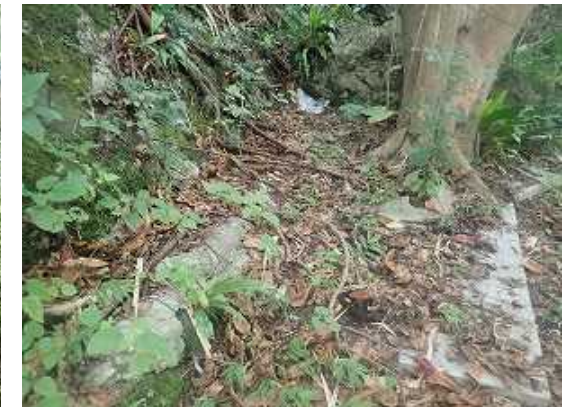
写真 I -2-43 進入坑道に連続する孔が見つかった場所 (現在コンクリートで閉塞)

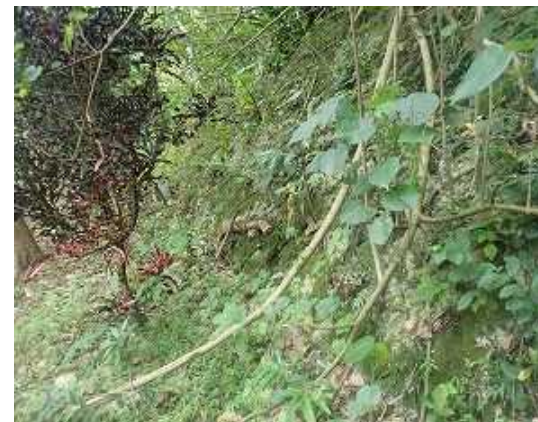
写真 I -2-44 守礼門下の石積み擁壁
目地の隙間やはらみ出しが見られる

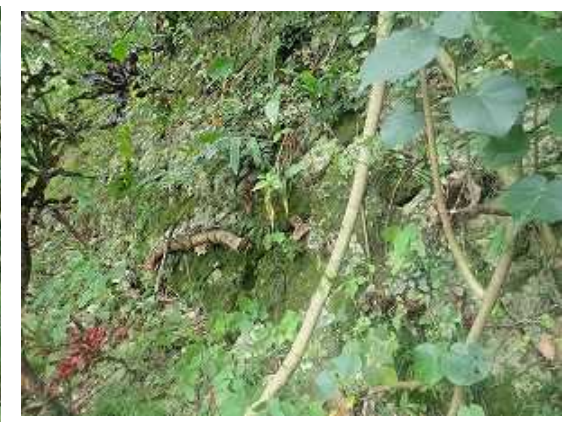
写真 I -2-45 守礼門下の石積み擁壁
はらみ出しが見られる

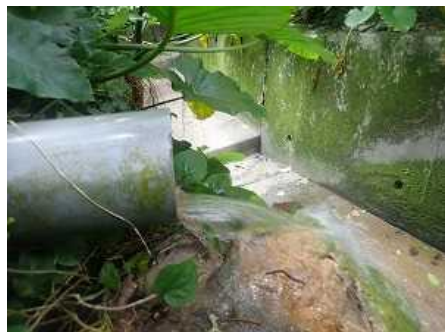
写真 I -2-47 第5坑道からの湧水（常時10～30L/分）

なお、現況で坑口が水没している第5坑道の排水孔の詰まりの除去を行うこととする。

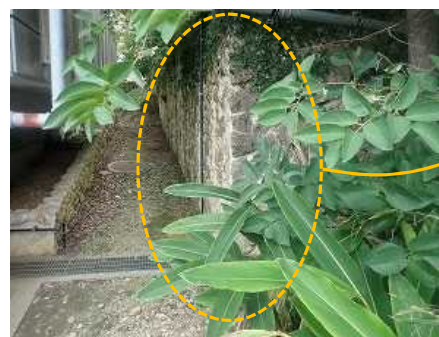
写真 I -2-50 擁壁の倒れこみ

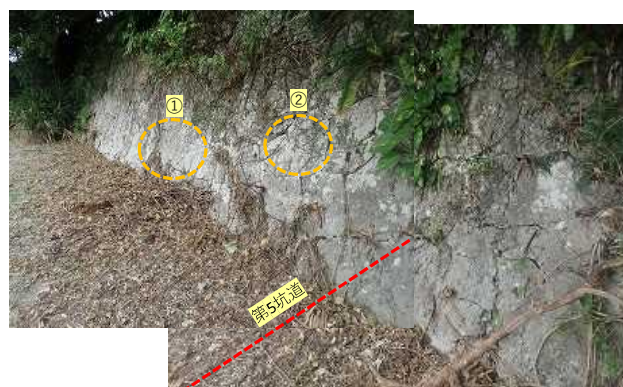
写真 I -2-52 擁壁の押し出し、はらみ出しとコンクリート底盤の割れ

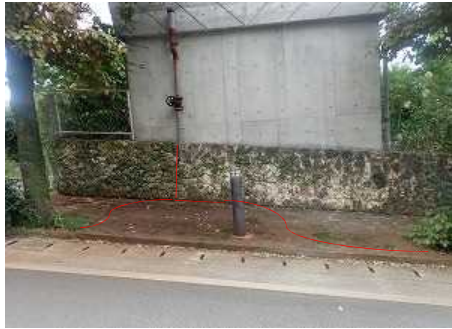
写真 I-2-54 芸大防火設備の割れ

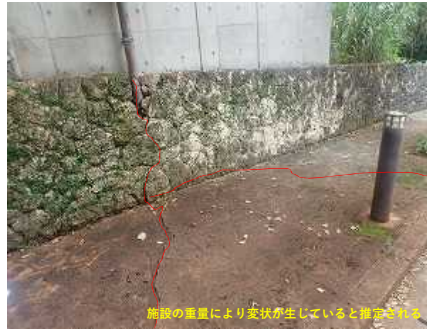
写真 I-2-55 芸大防火設備の割れ

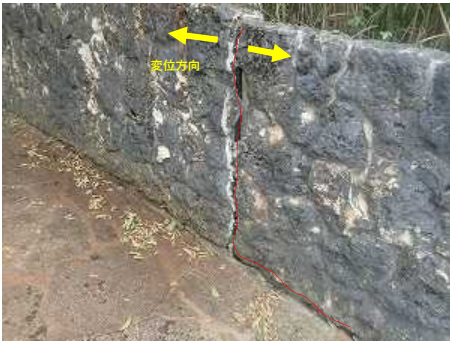
写真 I-2-56 歩道部 側壁の割れ

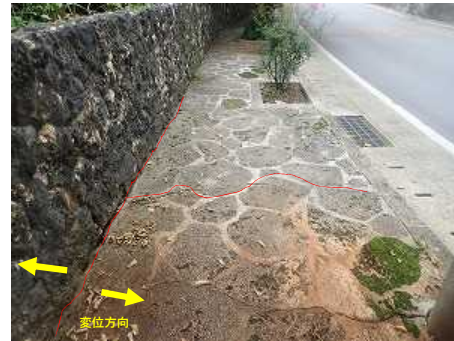
写真 I-2-57 歩道部 側壁の割れ 歩道部から車道部へ向かっている

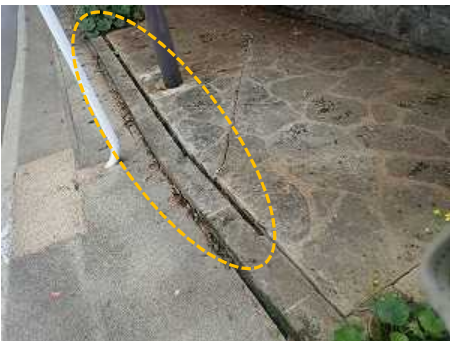
写真 I-2-59 縁石周りの亀裂

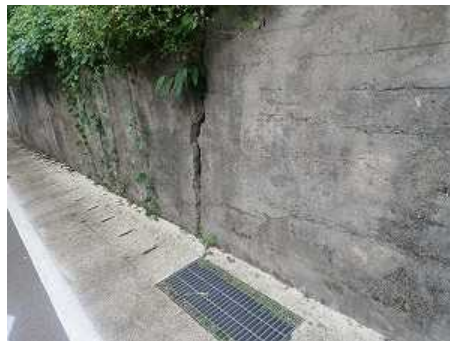
写真 I-2-61 車道反対側の擁壁の割れ

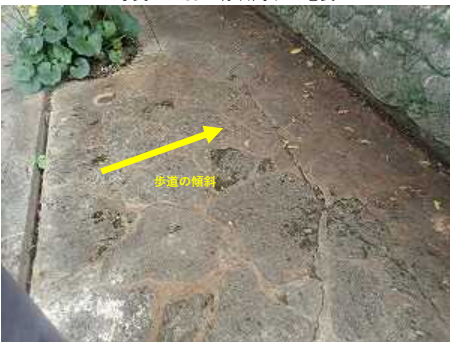
写真 I-2-62 歩道が擁壁に向かって傾斜
