平和創造の森公園
ガンマ基礎調査業務委託（H29）

報 告 書

平成 30 年 3 月

本業務は、マヤーガンマ（壕）内部の調査により危険個所の抽出を行うとともに、壕内部の状況について考察し、今後の対策について計画策定を行うものである。

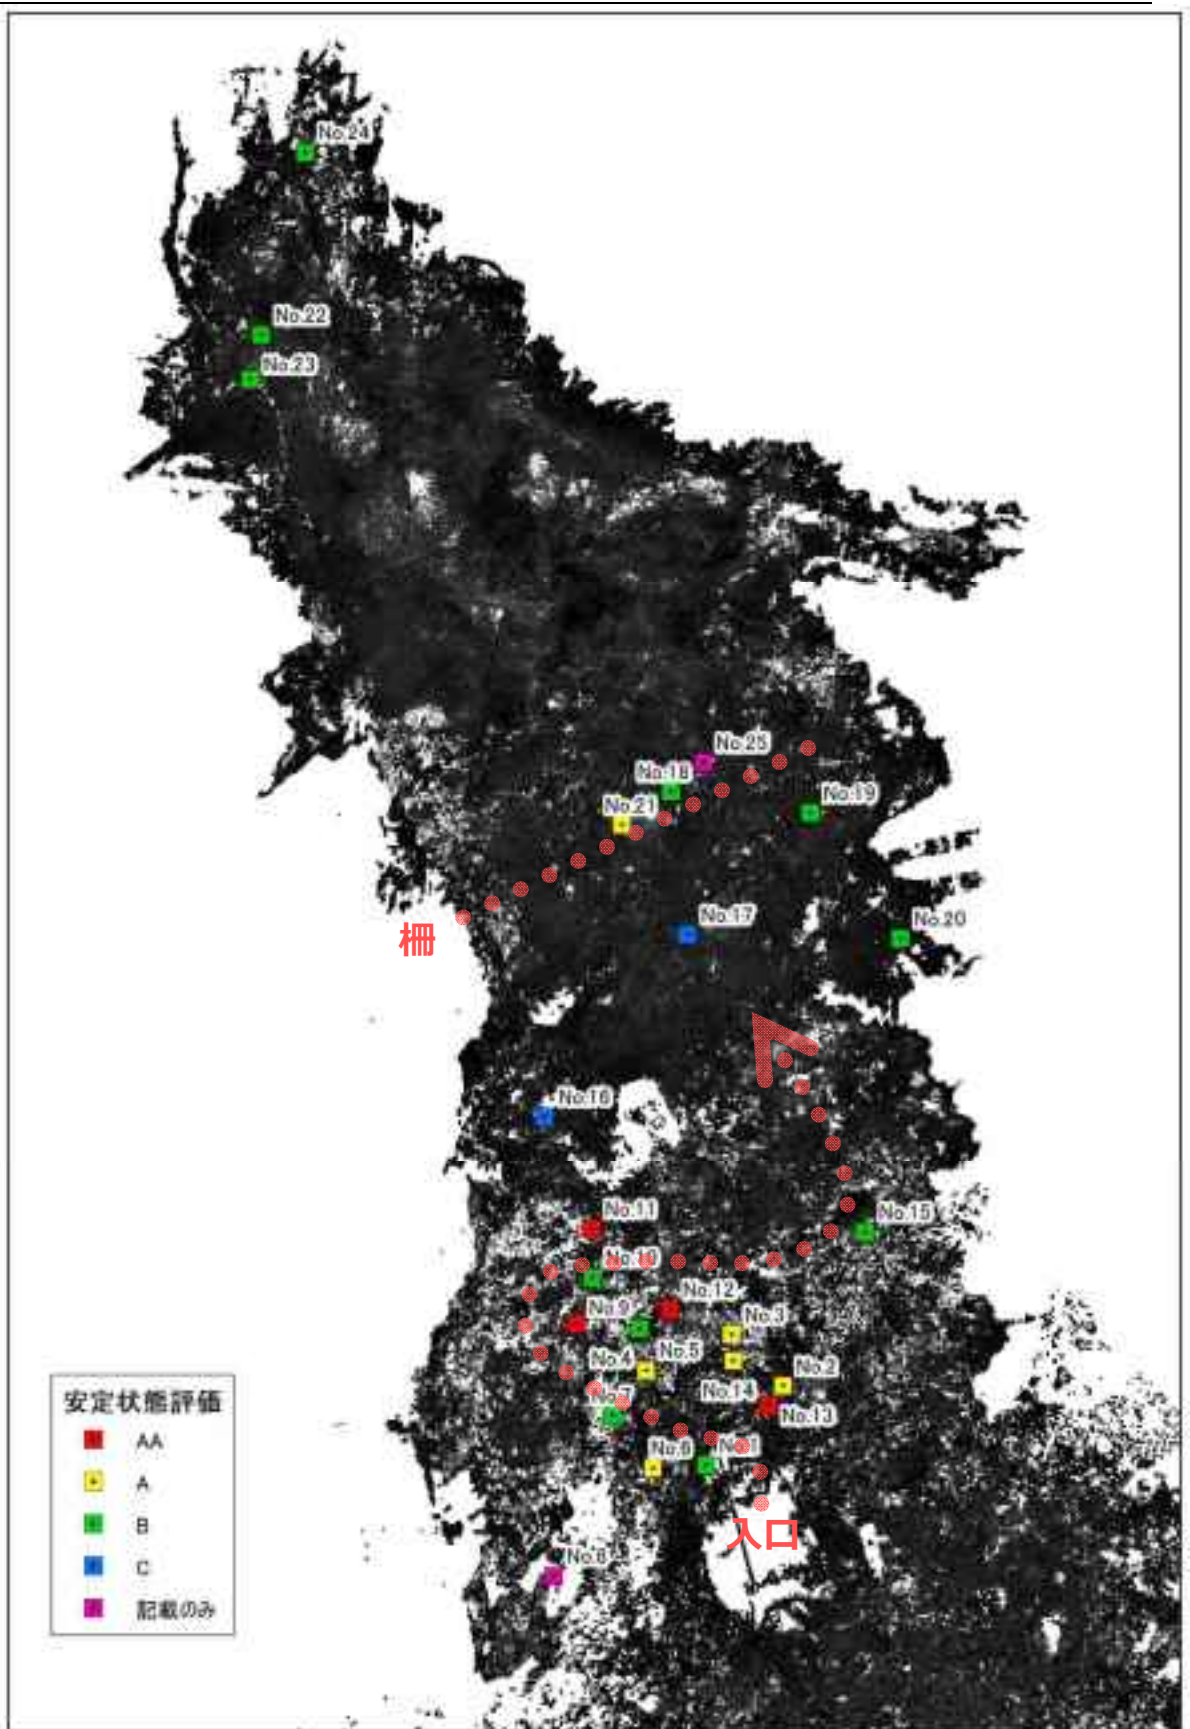
図 4-2 危険箇所抽出位置平面図

今回の調査で危険箇所として抽出された箇所は計 25 箇所あった。これら抽出された危険箇所は表 4-2 に示す安定状態評価基準に従い AA～C までの 4 段階に分けて評価した。また、各地点に関しては、台帳形式で情報を取り纏めた（危険箇所台帳は巻末に付す）。

地点No.	安定状態				備考
	AA	A	B	C	
No.1			●		
No.2		●			
No.3		●			
No.4			●		
No.5		●			
No.6		●			
No.7			●		
No.8					亀裂系のため記載のみ
No.9	●				
No.10			●		
No.11	●				
No.12	●				
No.13	●				
No.14		●			
No.15			●		
No.16				●	
No.17				●	
No.18			●		
No.19			●		
No.20			●		
No.21		●			
No.22			●		
No.23			●		
No.24			●		
No.25					亀裂系のため記載のみ
total	4	5	11	2	記載のみ：2

- ① 危険箇所抽出によって抽出された AA ランクの箇所に関しては、岩塊が非常に不安定になっており、早い段階で対策を実施することが望ましい。
- ② 一方で、ガマ全体の安全性としては、ガマの大部分で浅所陥没の危険性があると判断された。

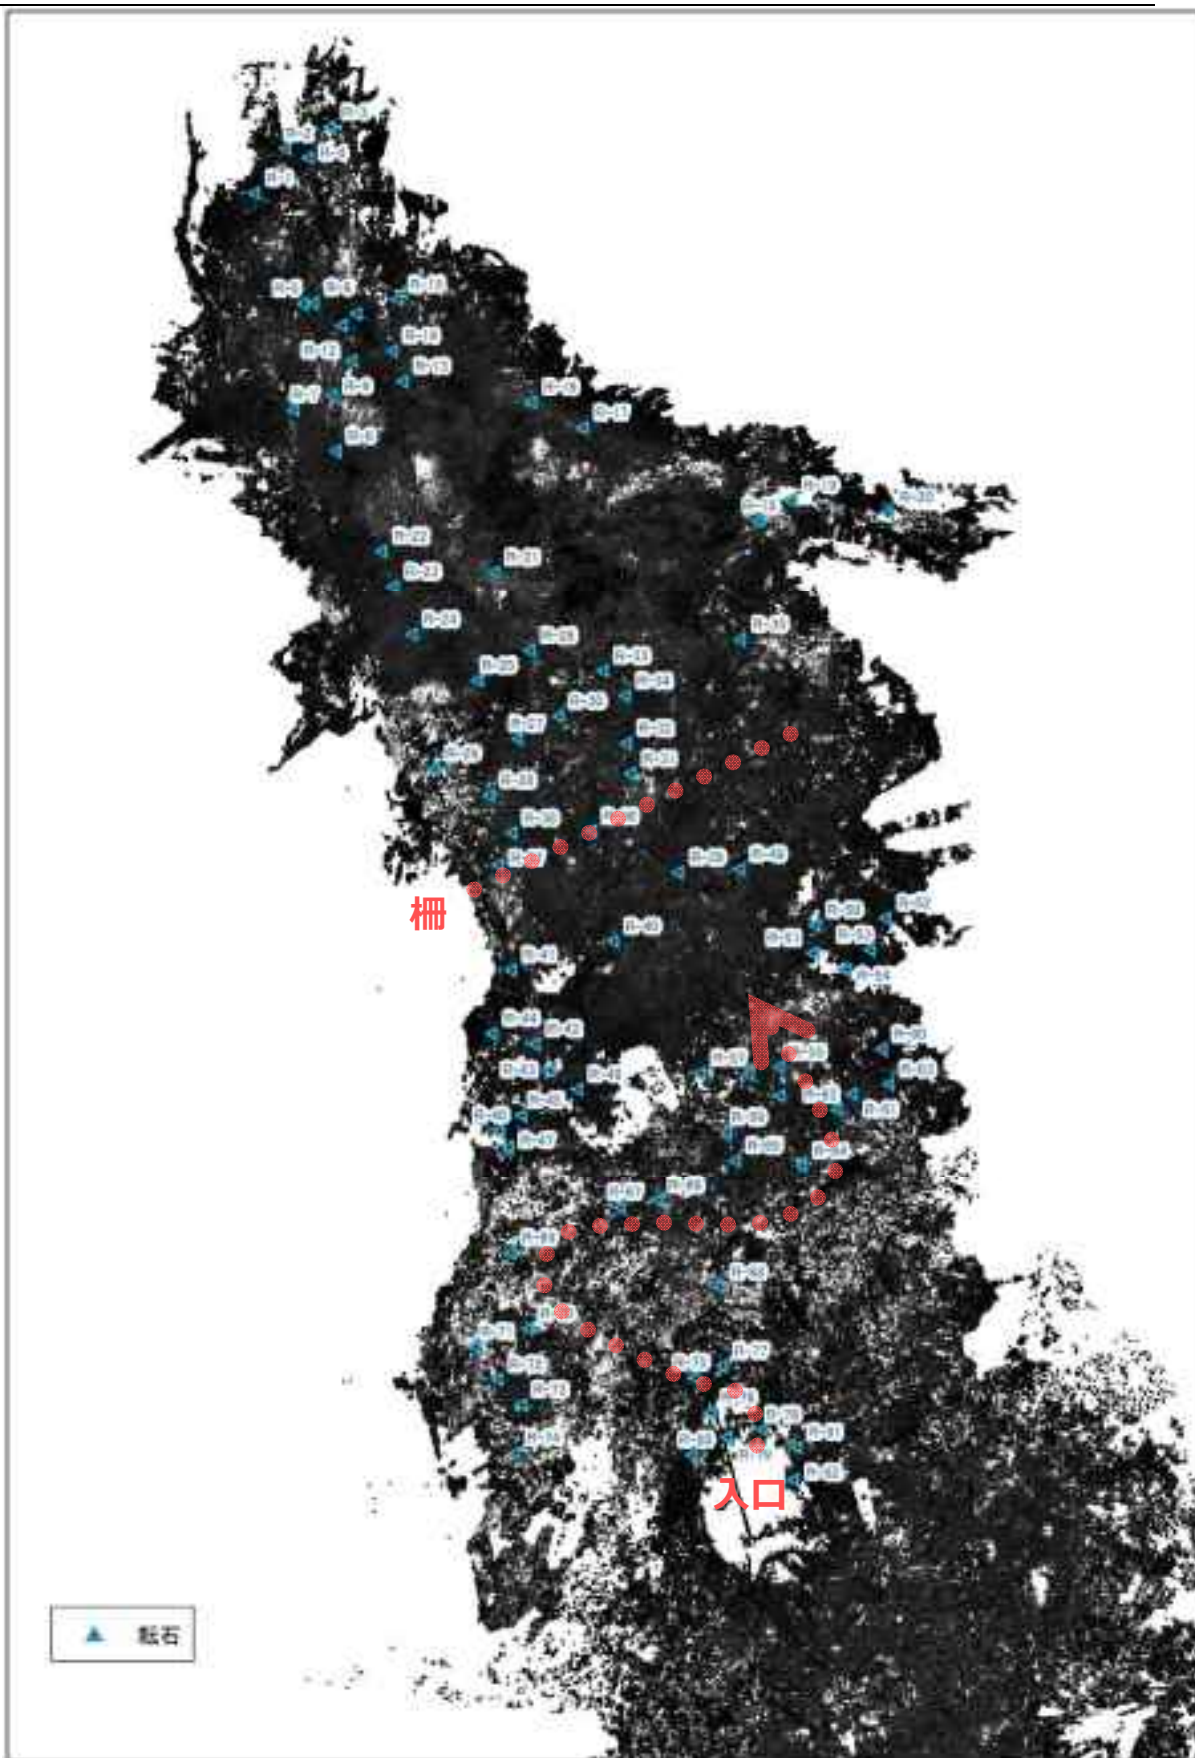
图 4-3 転石位置平面图

今回の調査で転石としてカウントされた岩塊・岩塊群は計 82 箇所あった。表 4-4 に転石調査結果一覧を、図 4-3 に転石位置平面図を示す。また、各転石に関しては、写真台帳形式で情報を取り纏めた（転石台帳は巻末に付す）。

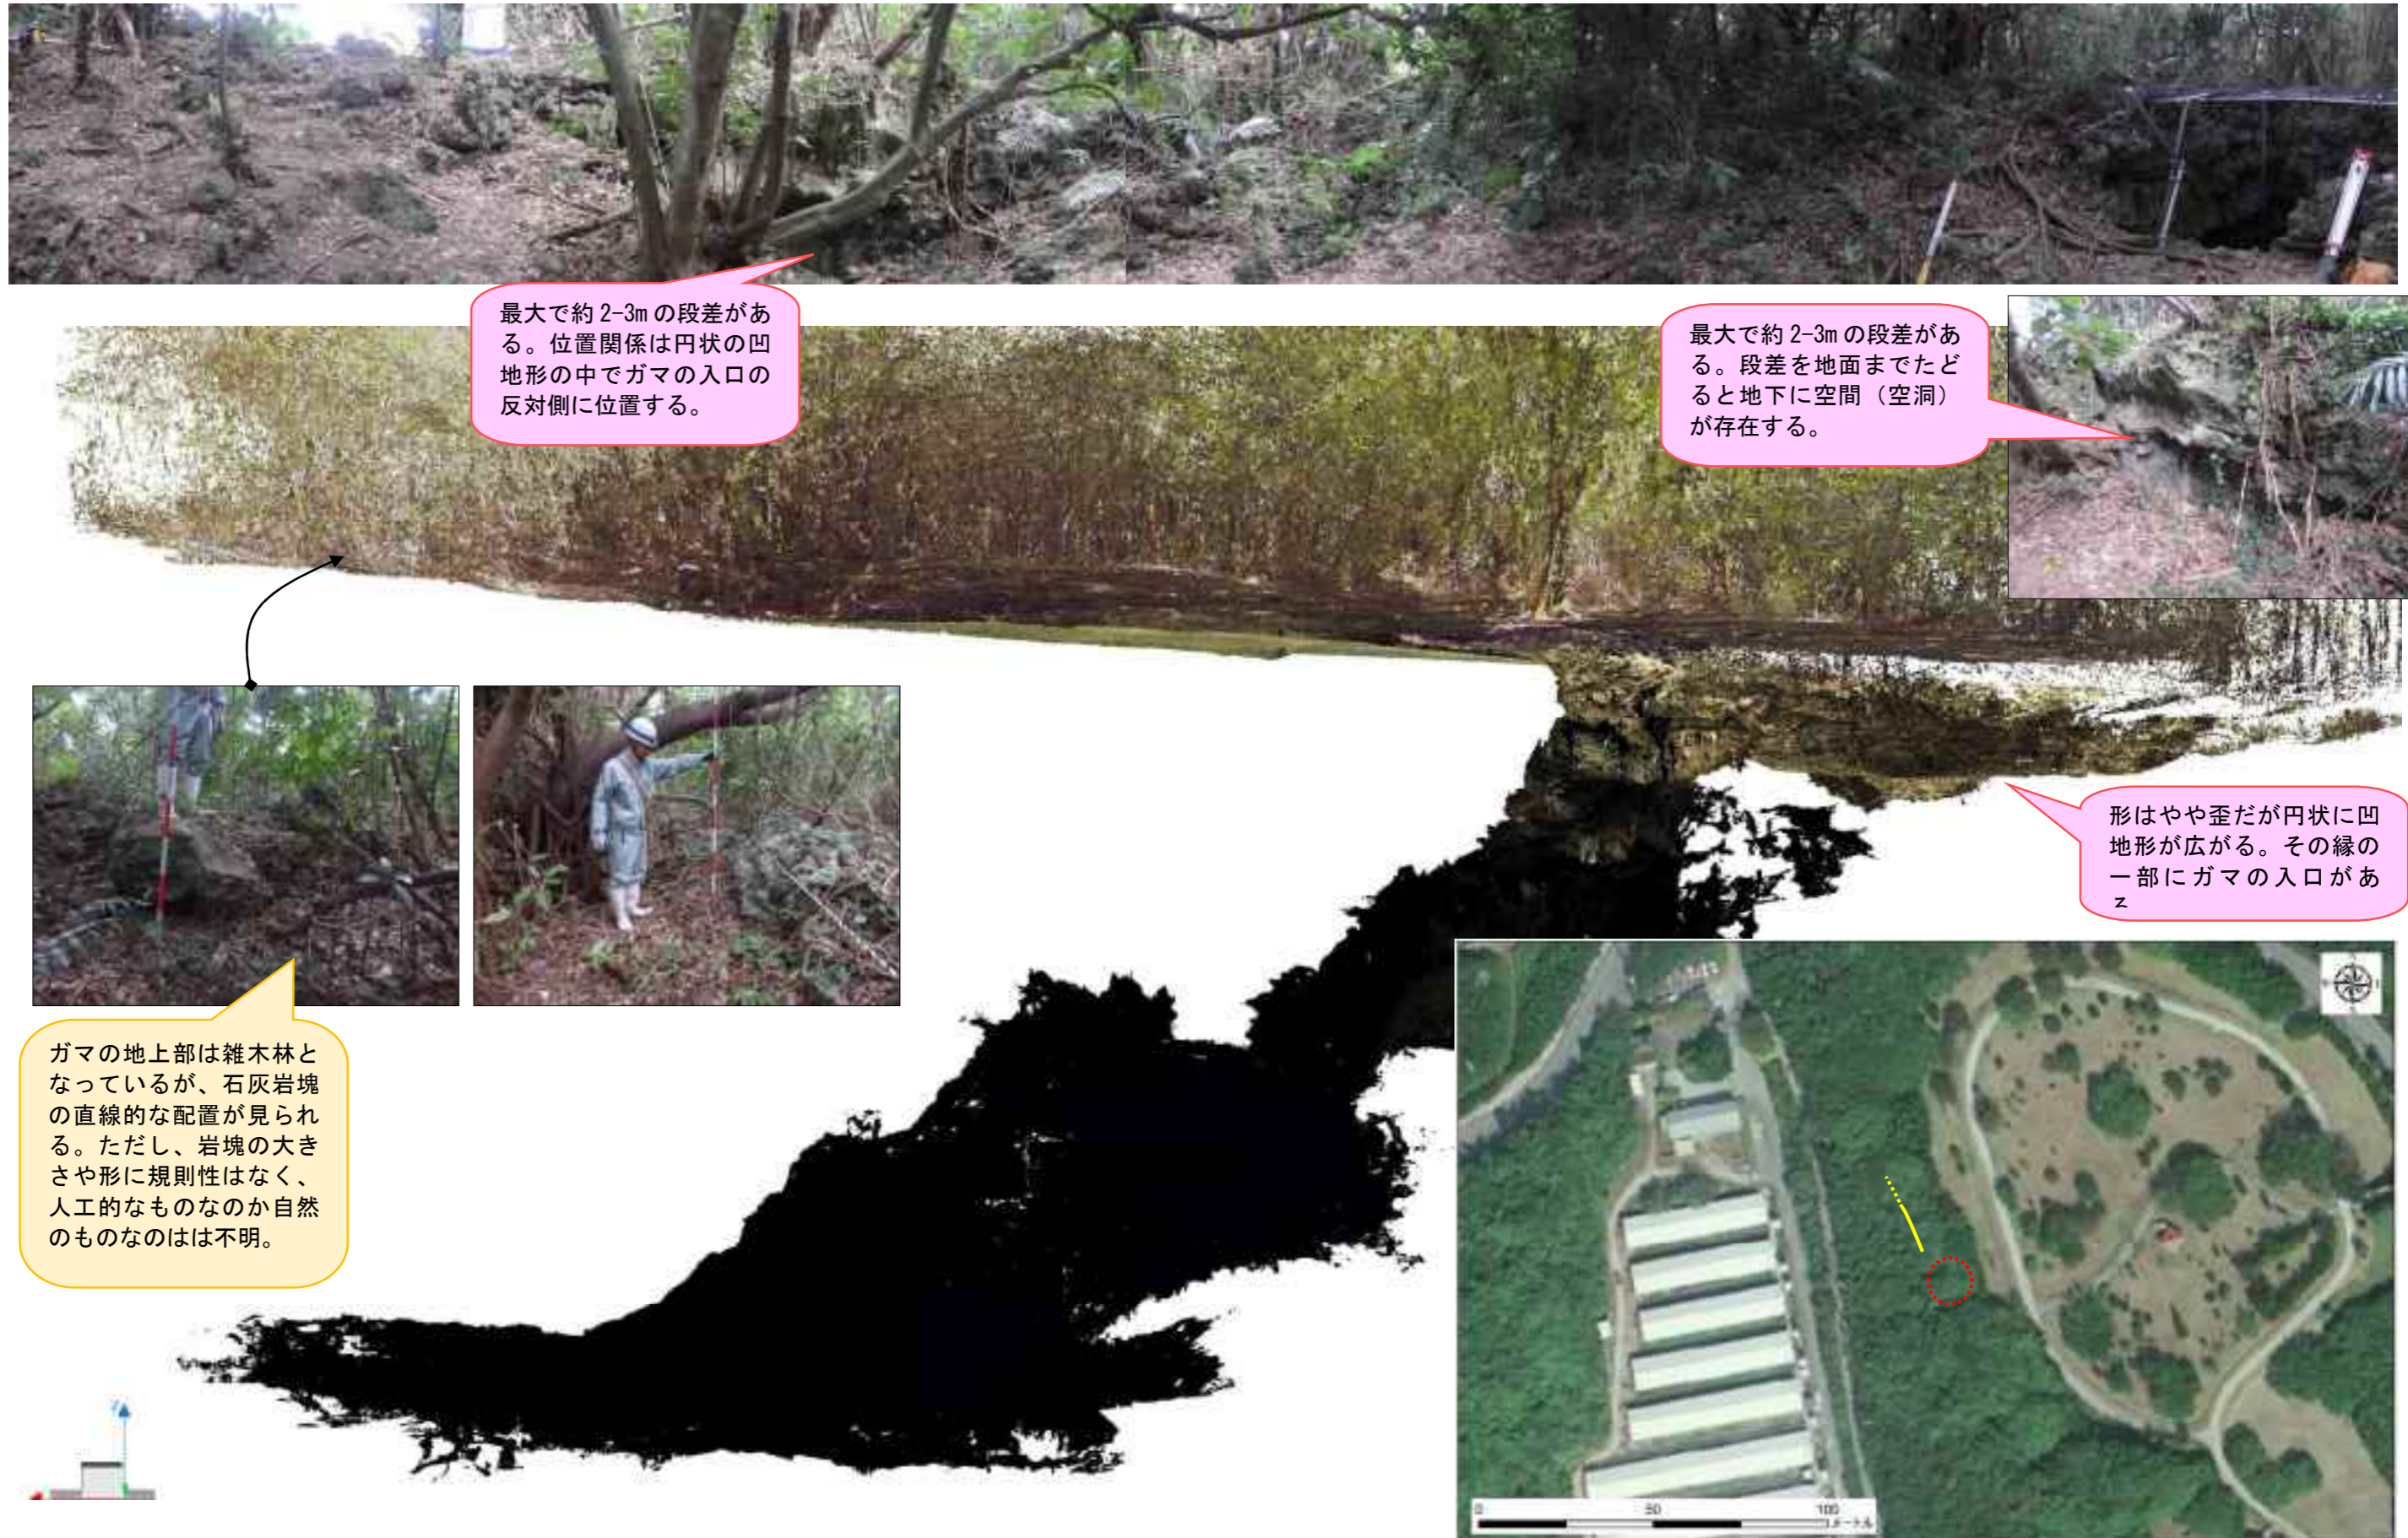
ガマ直上の地上部周辺を対象とし特徴的な地形地質の有無を確認するため、踏査した。下図にて踏査結果の概略を示す。

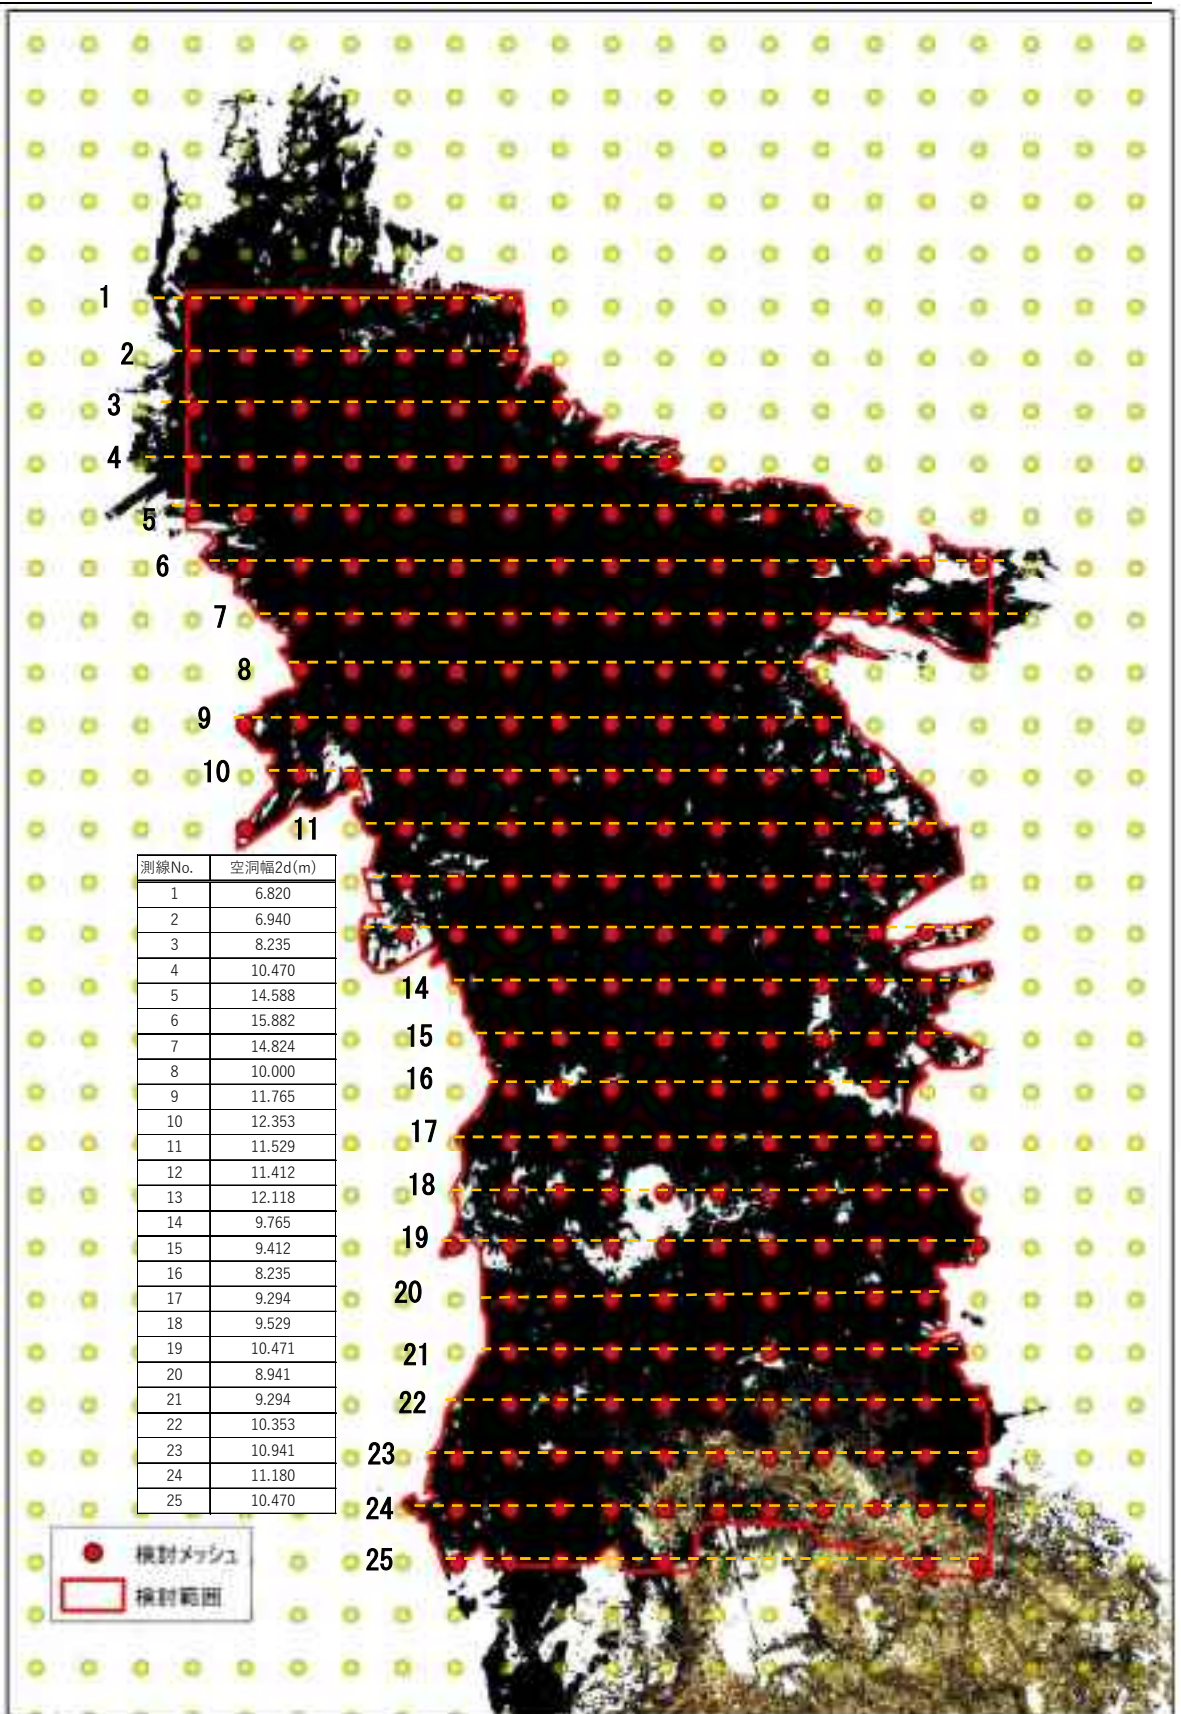
図 5-4 空洞幅の取得結果

空洞幅の取得結果を図 5-4 に示す。今回の検討範囲において最大の空洞幅は 15.58m、最小の空洞幅は 6.82m となった。

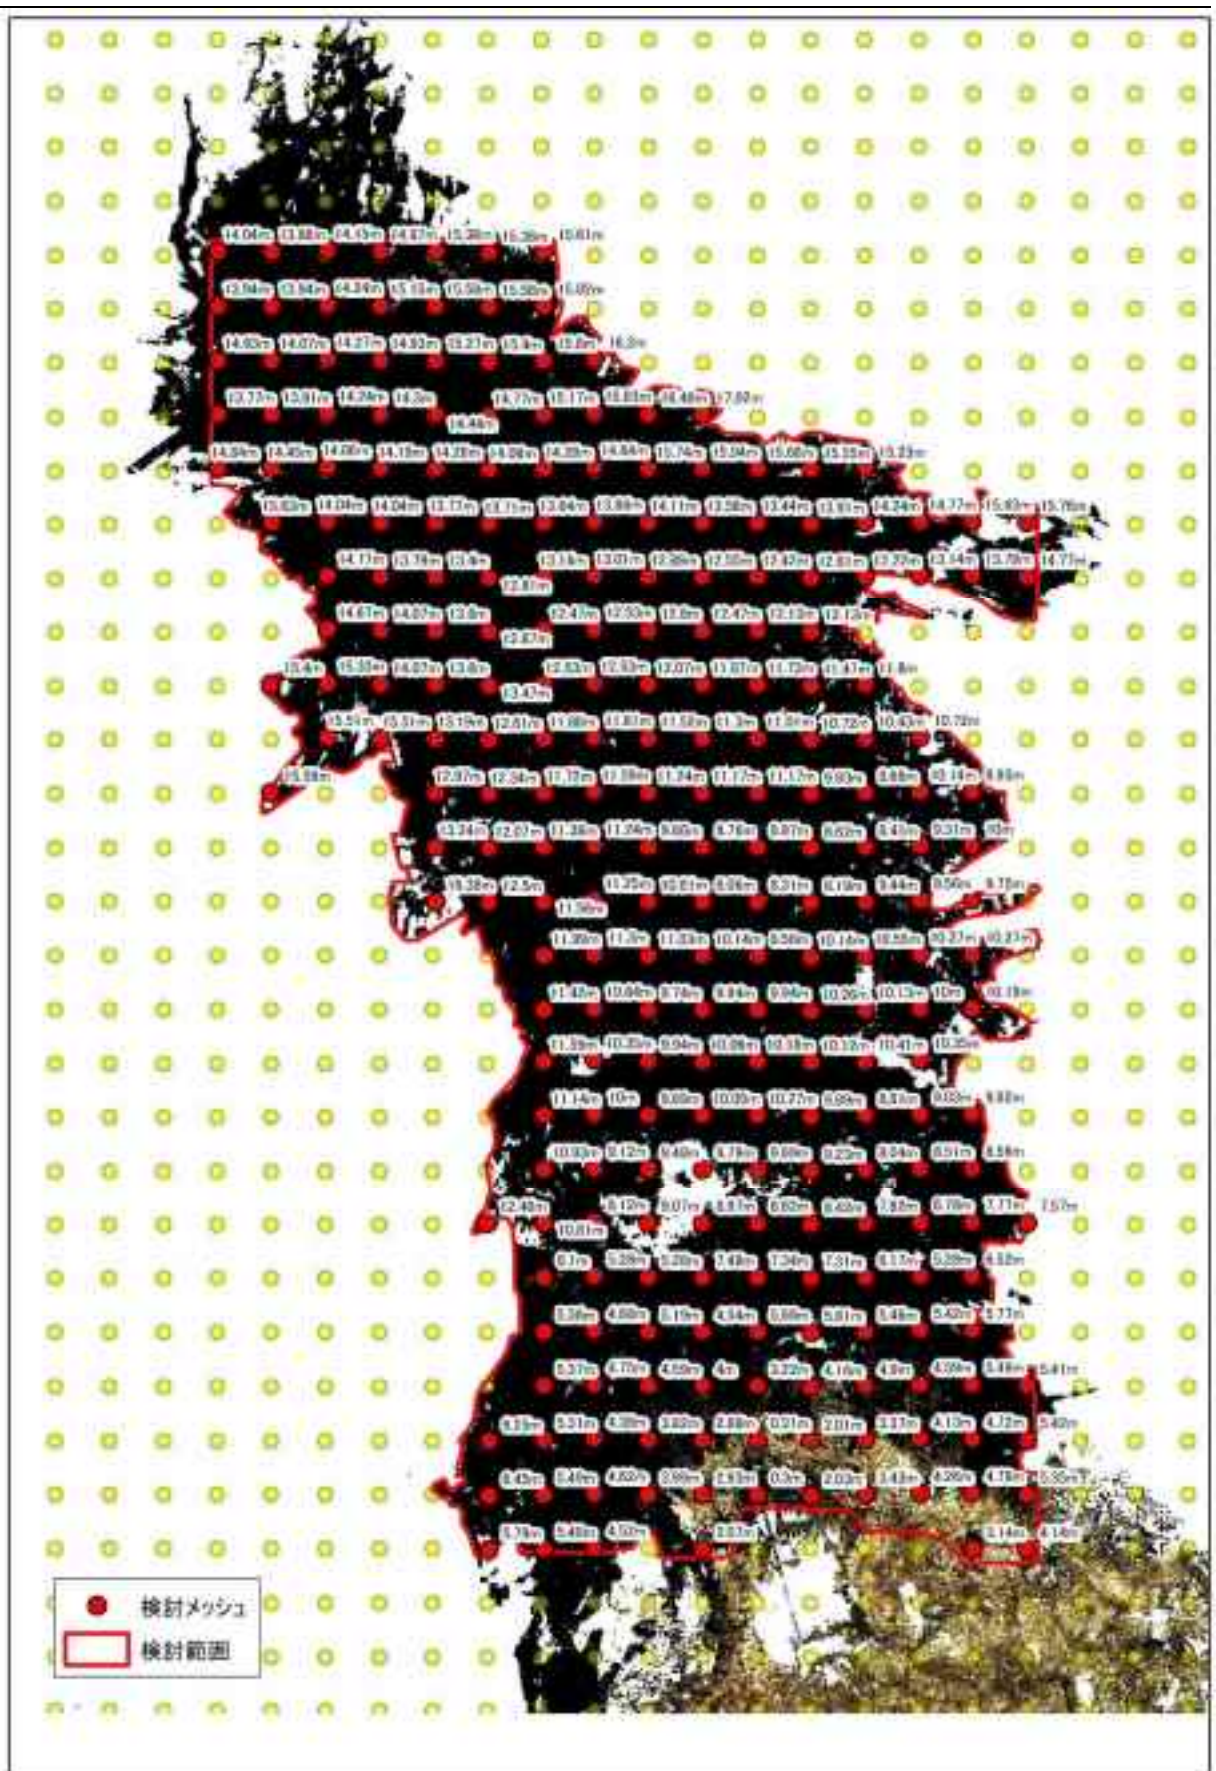
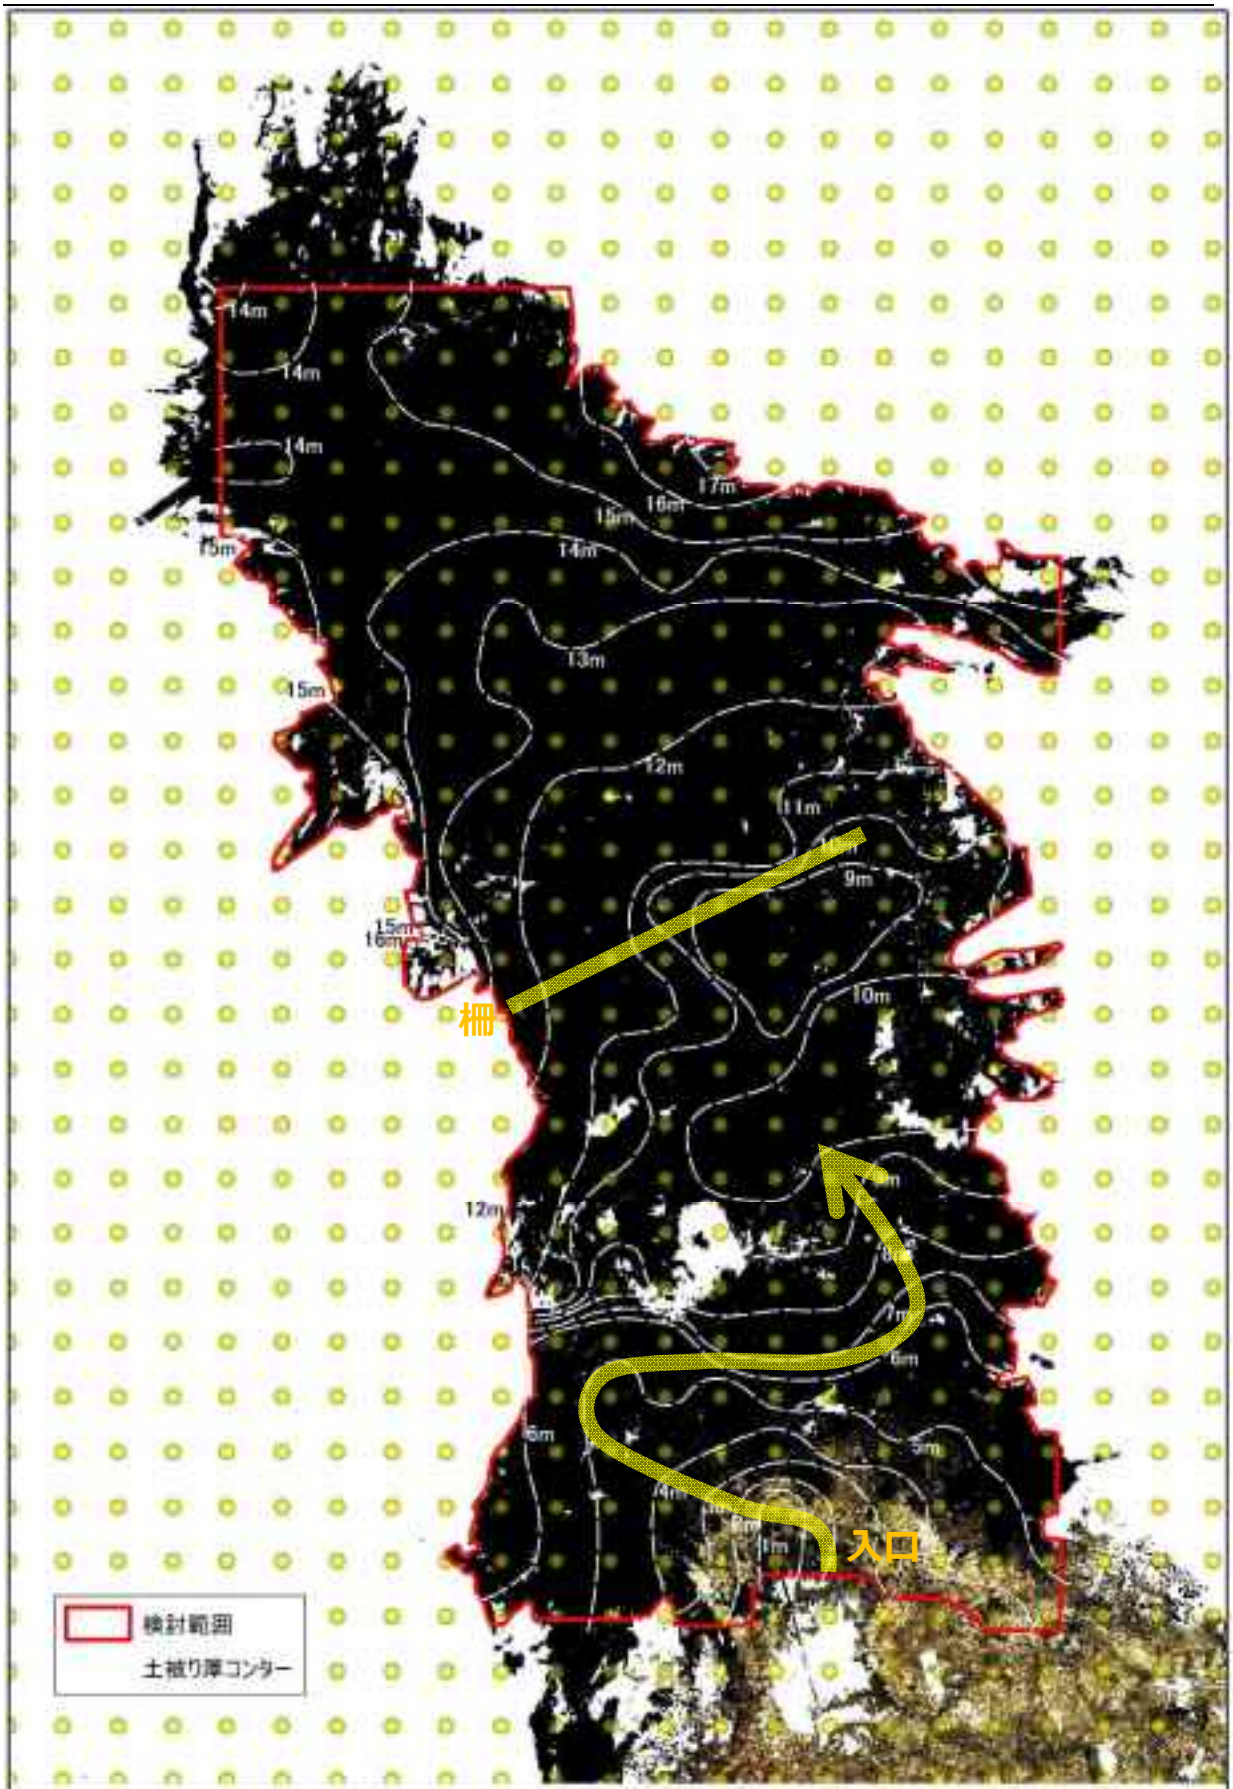
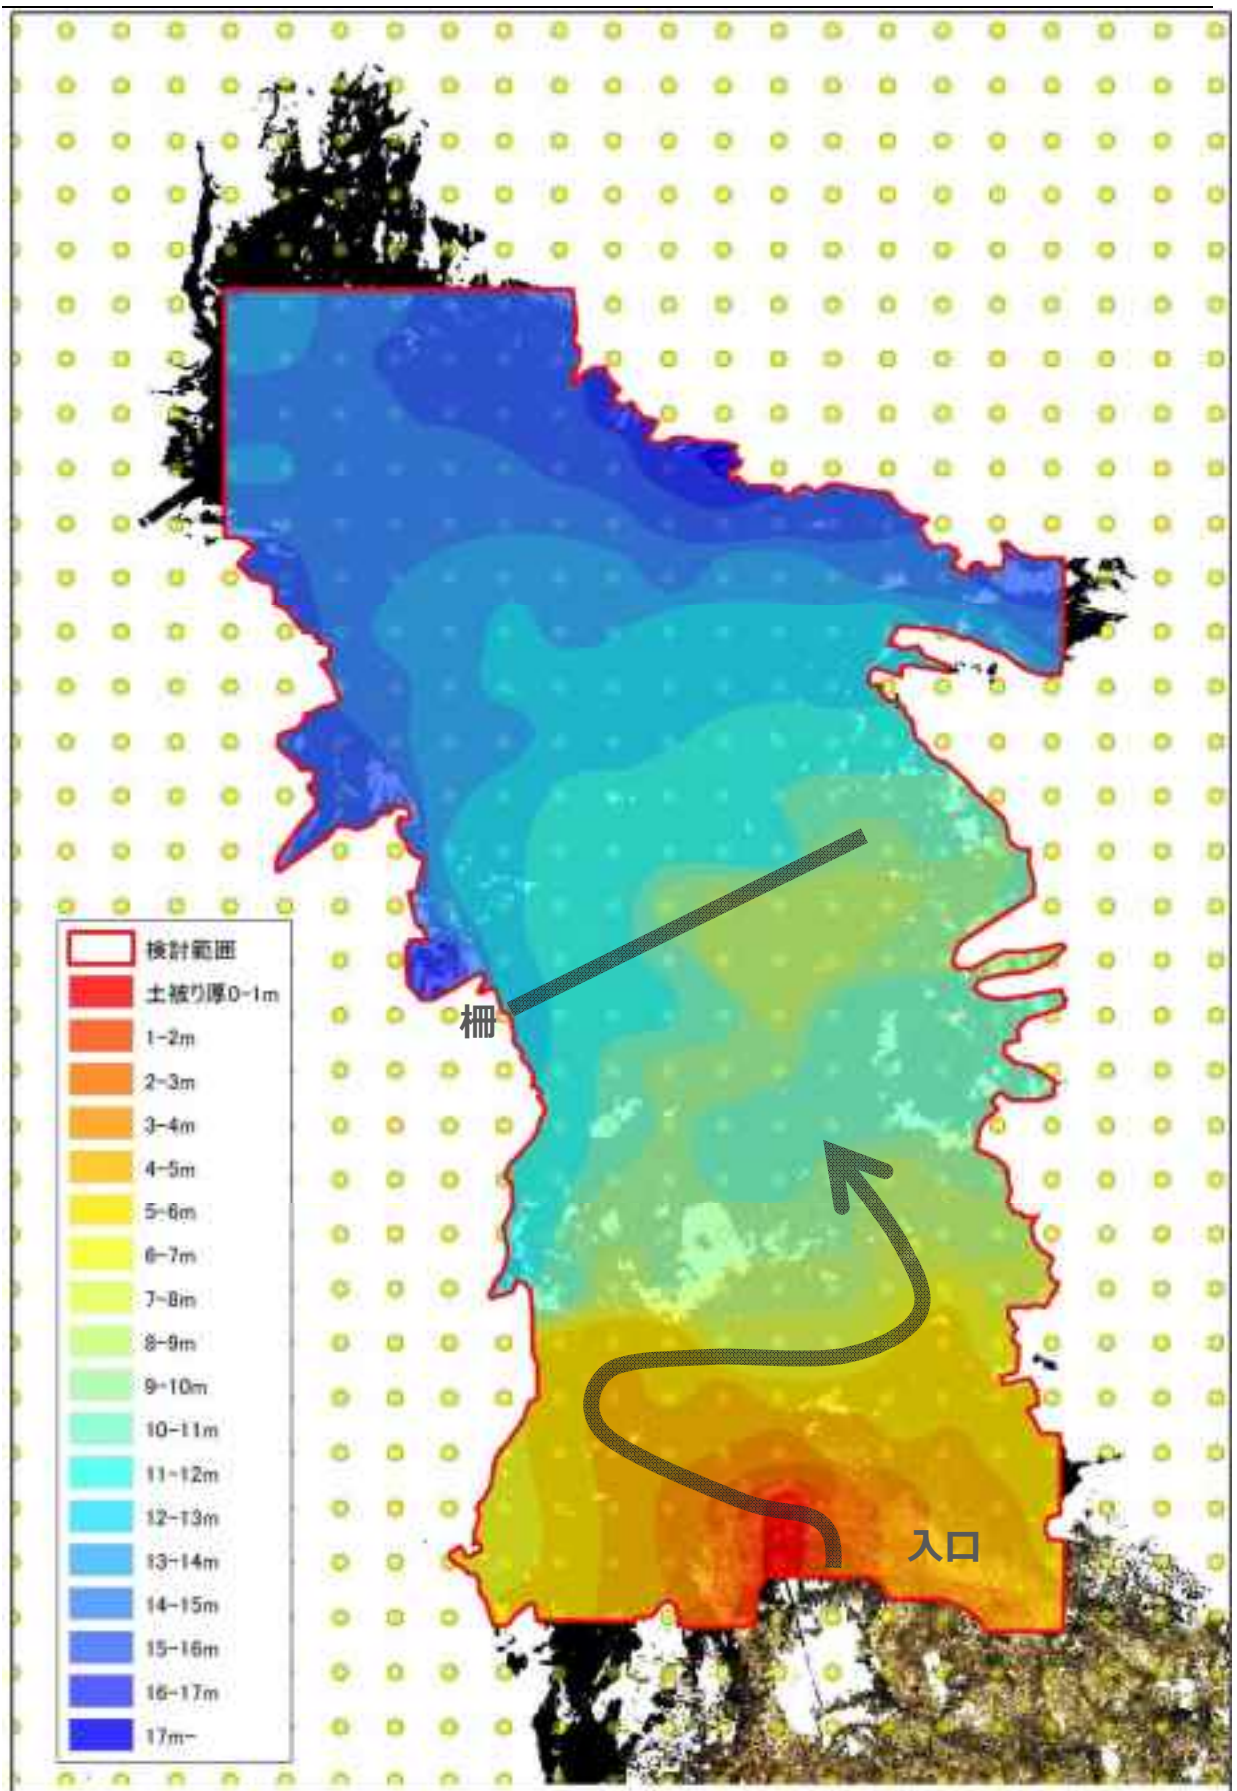
土被り厚の取得結果を図 5-6～図 5-8 に示す。今回の検討範囲における最大土被り厚は 17.02m であり、最小土被り厚は 0.30m となった。また、鍾乳洞中ほどには目玉状に土被り厚が薄くなるエリアが存在することが分かった。

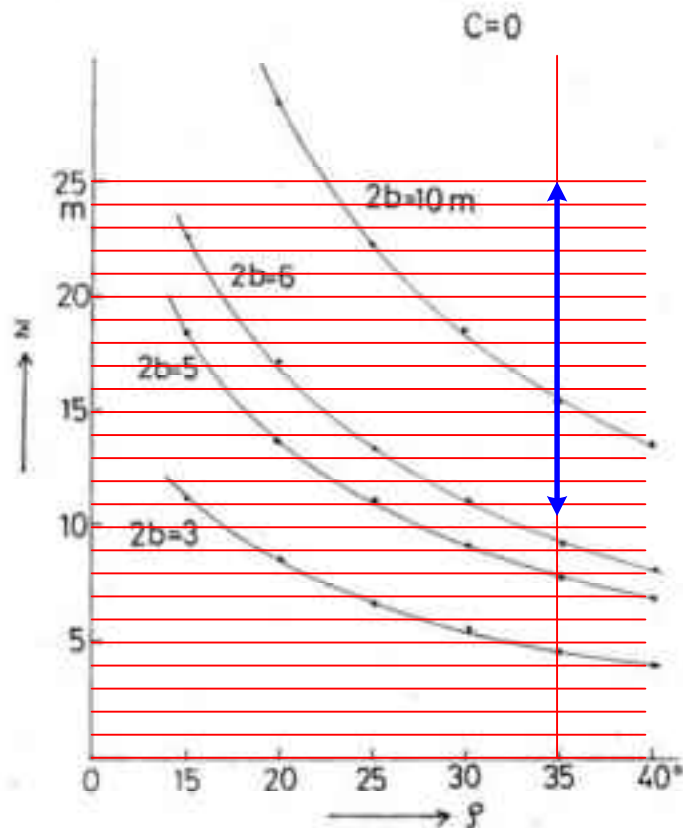
図 5-9 今回の検討範囲で求められた崩落限界深度範囲

前項にて設定した各種設定値を用いて浅所陥没に関する検討を実施した。「浅所陥没の発生限界と土被り (Z)、空洞幅 (2b)、C、 ϕ の関係」(西田ほか,1972) のグラフにマヤーガマの設定値 (空洞幅) をプロットした際に求められる崩落限界深度範囲を図 5-9 に示す。

- これを見ると、検討範囲内における崩落限界深度はおよそ 10.5m~25.0m の範囲にプロットされることが読み取れる。

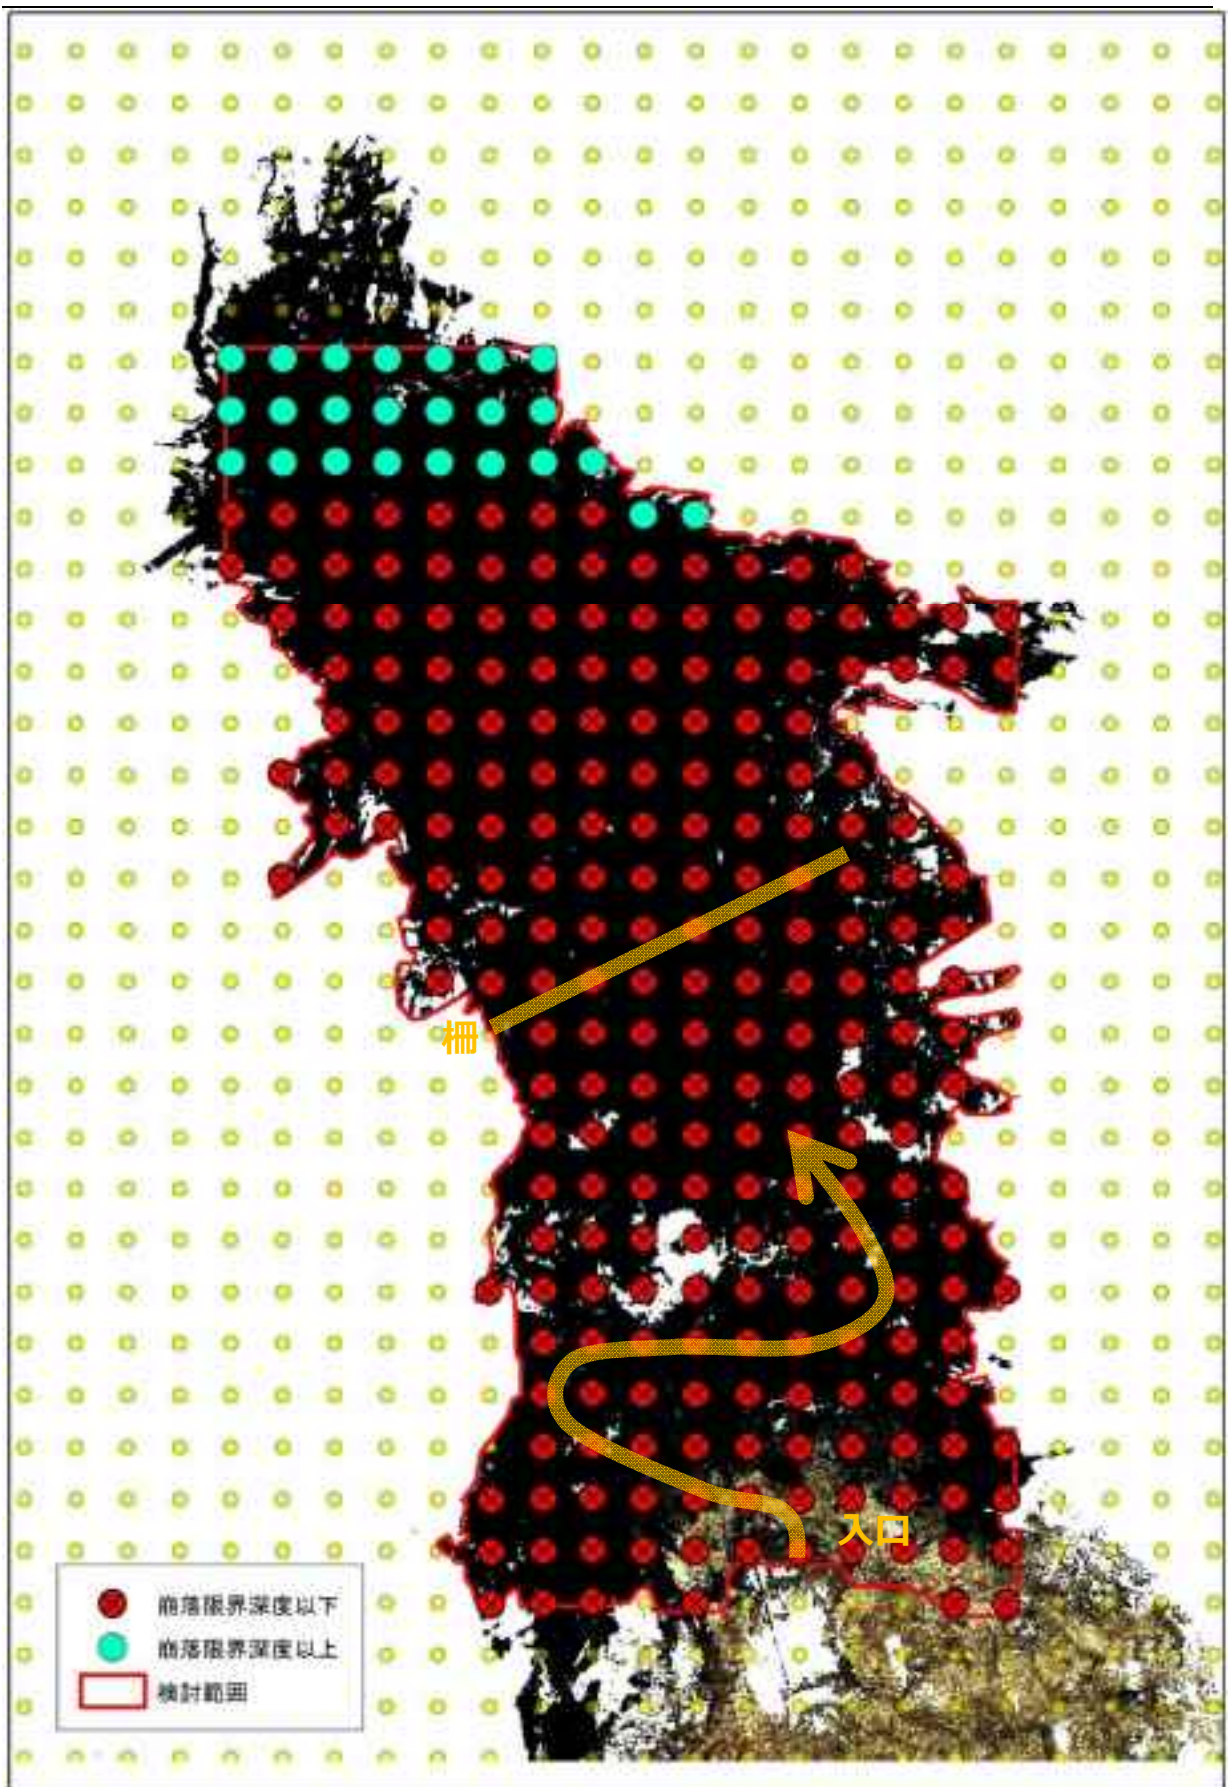
図 5-10 浅所陥没の危険性判定結果

- 検討したメッシュのほとんどが浅所陥没の危険性があると判断されている。

図 5-10 に浅所陥没の危険性判定結果を示す。

- 検討の結果から、現在のマヤーガマでは鍾乳洞の最奥に広がる狭窄部以外は浅所陥没の危険性があると判断された。
