# 平和創造の森公園ガマ基礎調査業務委託（H29）

## 報告書概要版

平成30年3月28日

本業務は、マヤーガンマ（壕）内部の調査により危険個所の抽出を行うとともに、壕内部の状況について考察し、今後の対策について計画策定を行うものである。

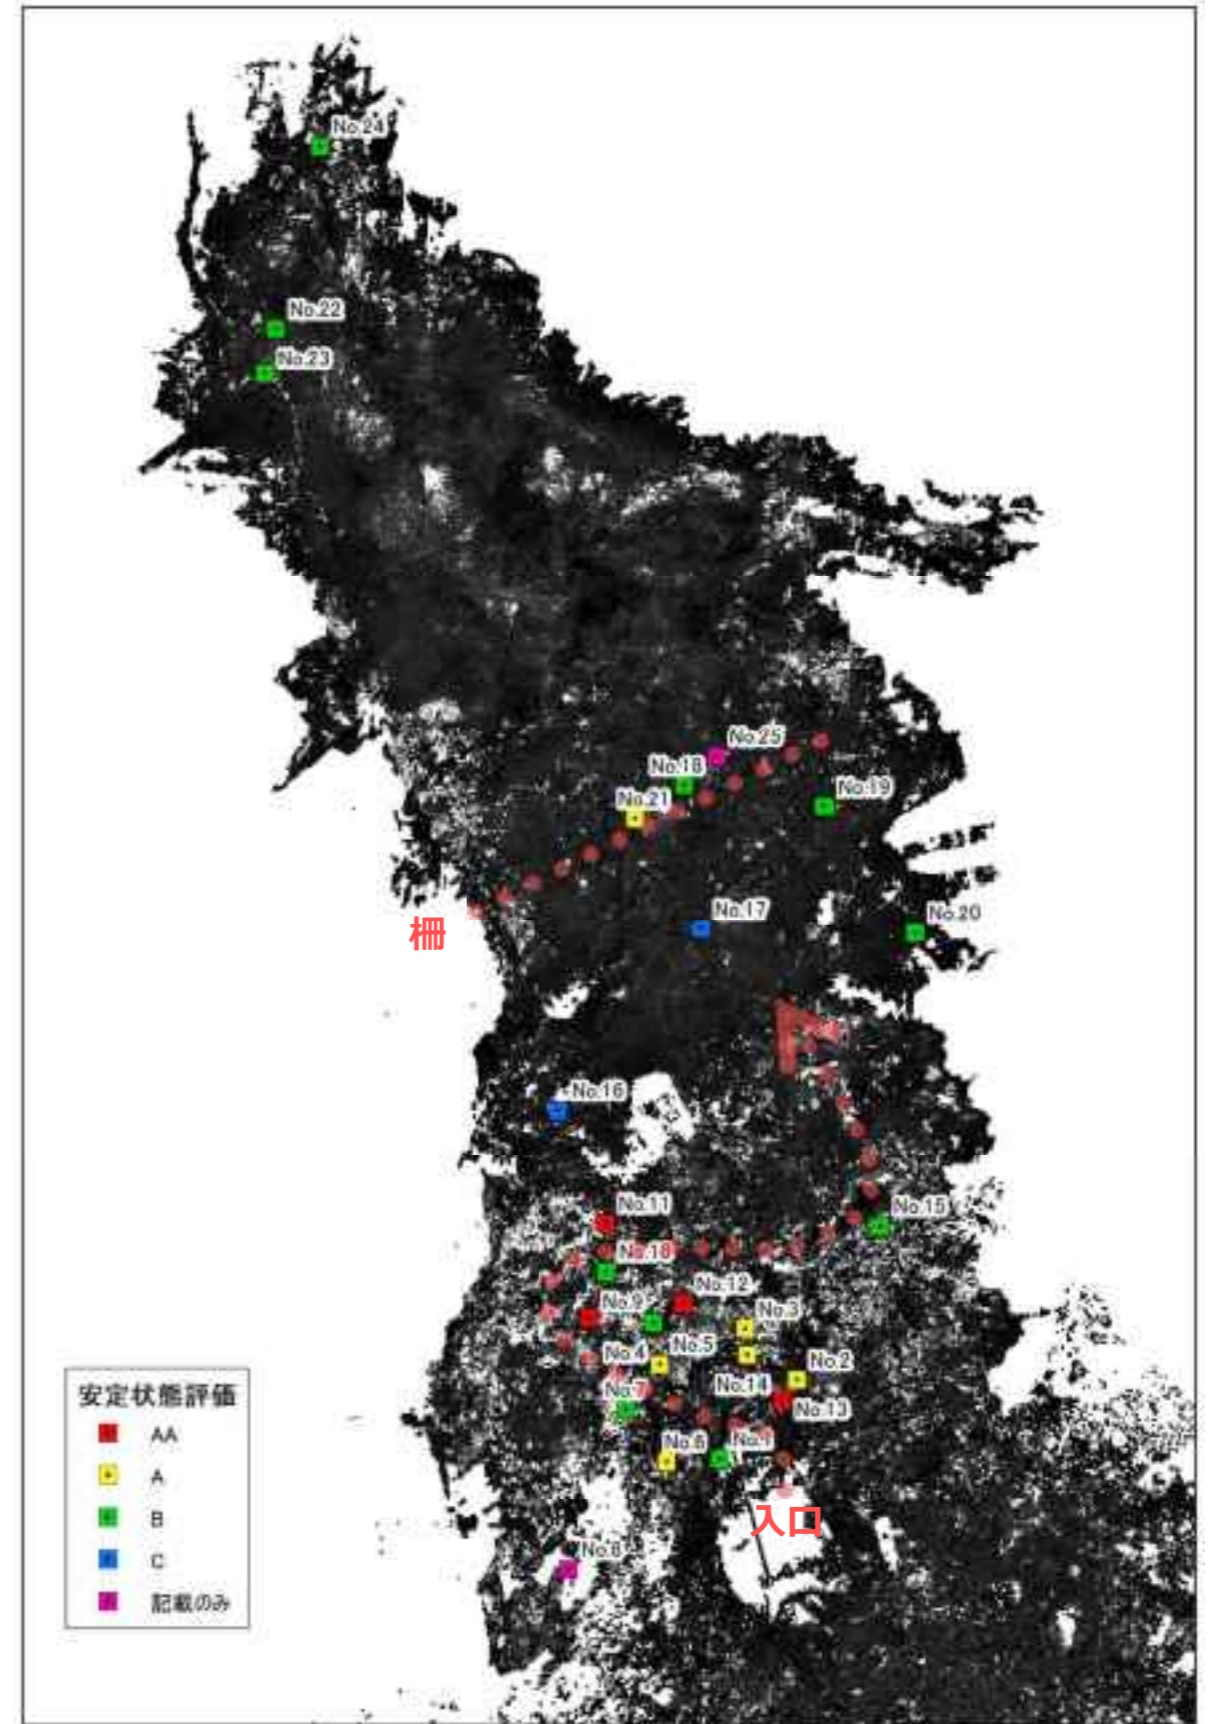
図 3-2 危険箇所抽出位置平面図

今回の調査で危険箇所として抽出された箇所は計 25 箇所あった。これら抽出された危険箇所は表 3-2 に示す安定状態評価基準に従い AA~C までの 4 段階に分けて評価した。また、各地点に関しては、台帳形式で情報を取り纏めた（危険箇所台帳は報告書巻末に付す）。

クラス	安定性	評価記事
AA	著しく不安定	・近い将来落下する可能性大 ・岩塊が母岩体と亀裂で分離 ・ハンマー打撃で動く
A	不安定	・近い将来落下する可能性あり ・岩塊が母岩体と亀裂で分離 ・周囲の岩塊や木根に支持される
B	やや不安定	・将来落下する可能性あり ・亀裂はあるが母岩体と癒着している部分もある
C	ほぼ安定	・将来落下する可能性は小さい ・周囲の岩塊と噛み合い安定

地点No.	安定状態				備考
	AA	A	B	C	
No.1			●		
No.2		●			
No.3		●			
No.4			●		
No.5		●			
No.6		●			
No.7			●		
No.8					亀裂系のため記載のみ
No.9	●				
No.10			●		
No.11	●				
No.12	●				
No.13	●				
No.14		●			
No.15			●		
No.16				●	
No.17				●	
No.18			●		
No.19			●		
No.20			●		
No.21		●			
No.22			●		
No.23			●		
No.24			●		
No.25					亀裂系のため記載のみ
<b>total</b>	<b>4</b>	<b>5</b>	<b>11</b>	<b>2</b>	記載のみ：2

- ① 危険箇所抽出によって抽出された AA ランクの箇所に関しては、岩塊が非常に不安定になっており、早い段階で対策を実施することが望ましい。
- ② 一方で、ガマ全体の安全性としては、ガマの大部分で浅所陥没の危険性があると判断された。

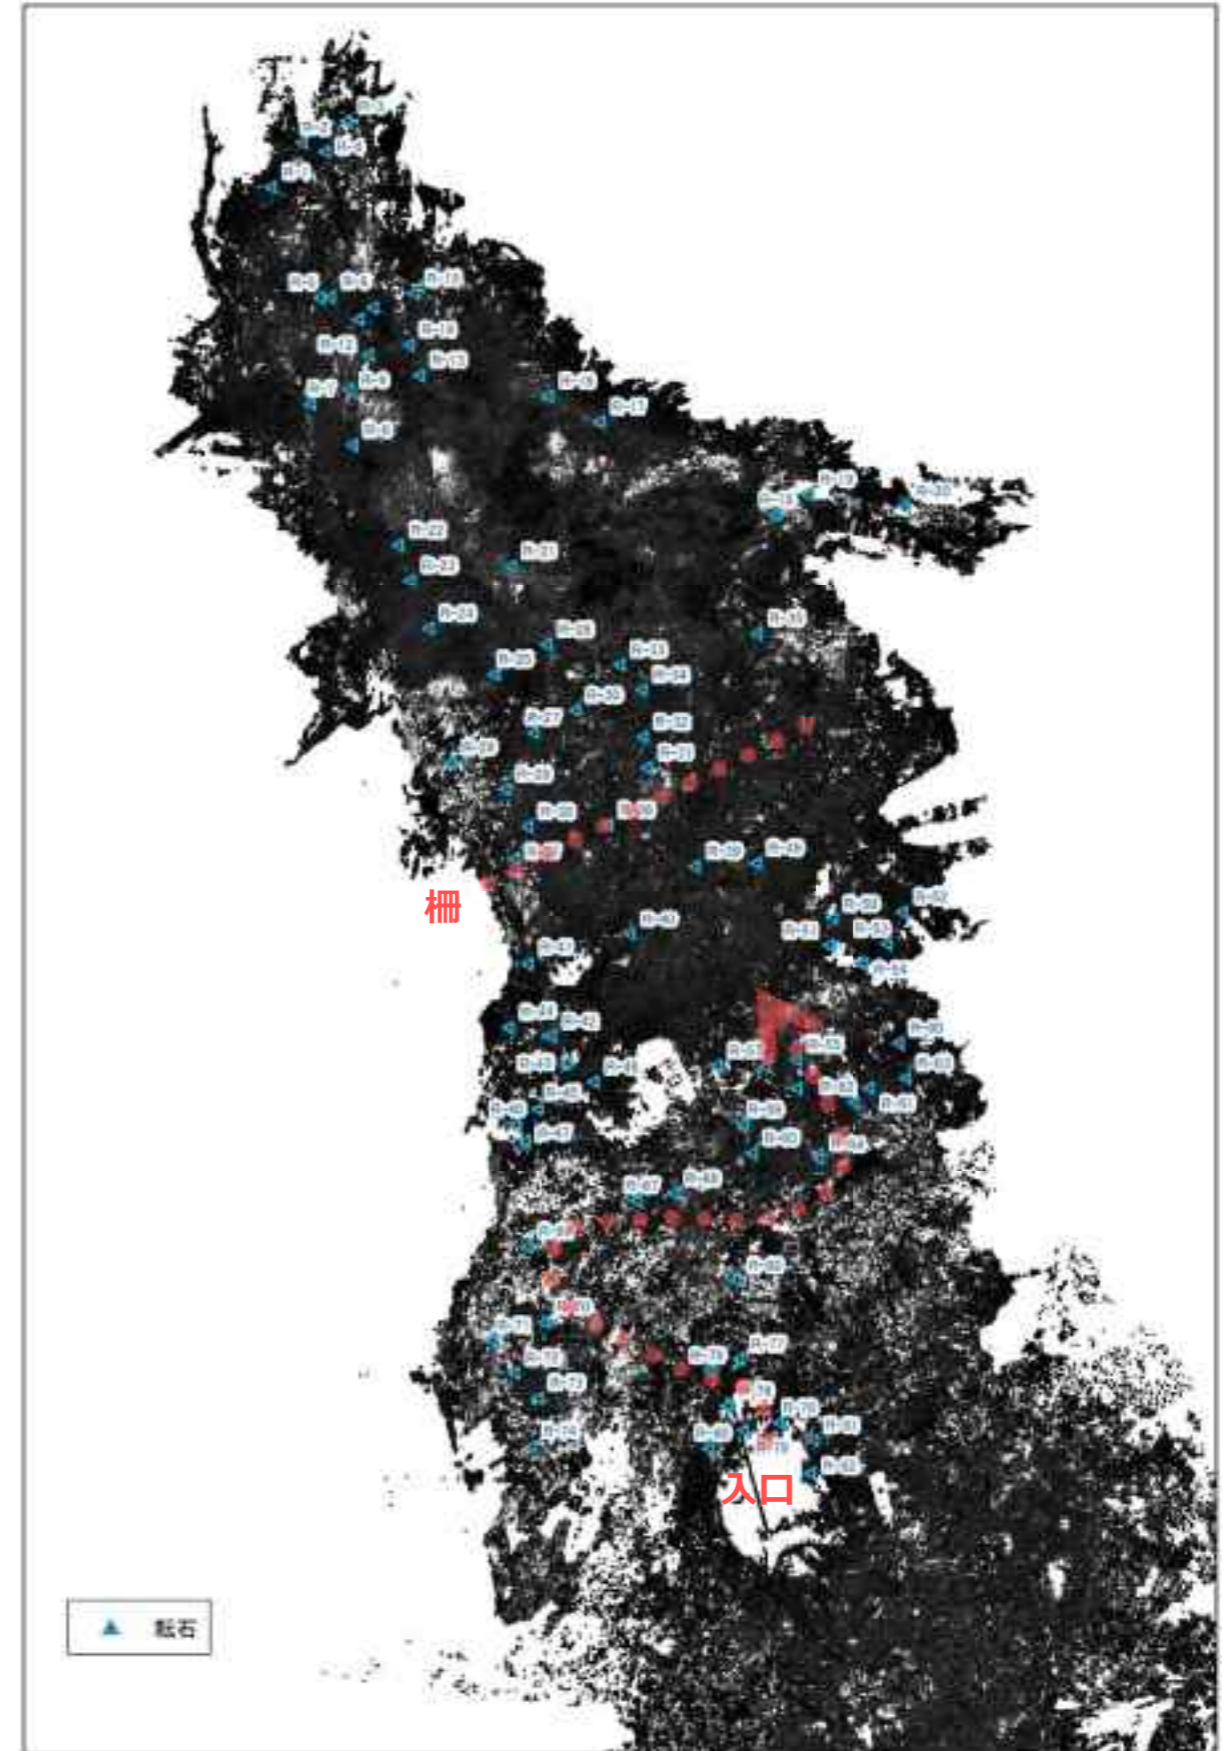
図 3-3 転石位置平面図

今回の調査で転石としてカウントされた岩塊・岩塊群は計 82 箇所あった。表 3-4 に転石調査結果一覧を、図 3-3 に転石位置平面図を示す。また、各転石に関しては、写真台帳形式で情報を取り纏めた（転石台帳は巻末に付す）。

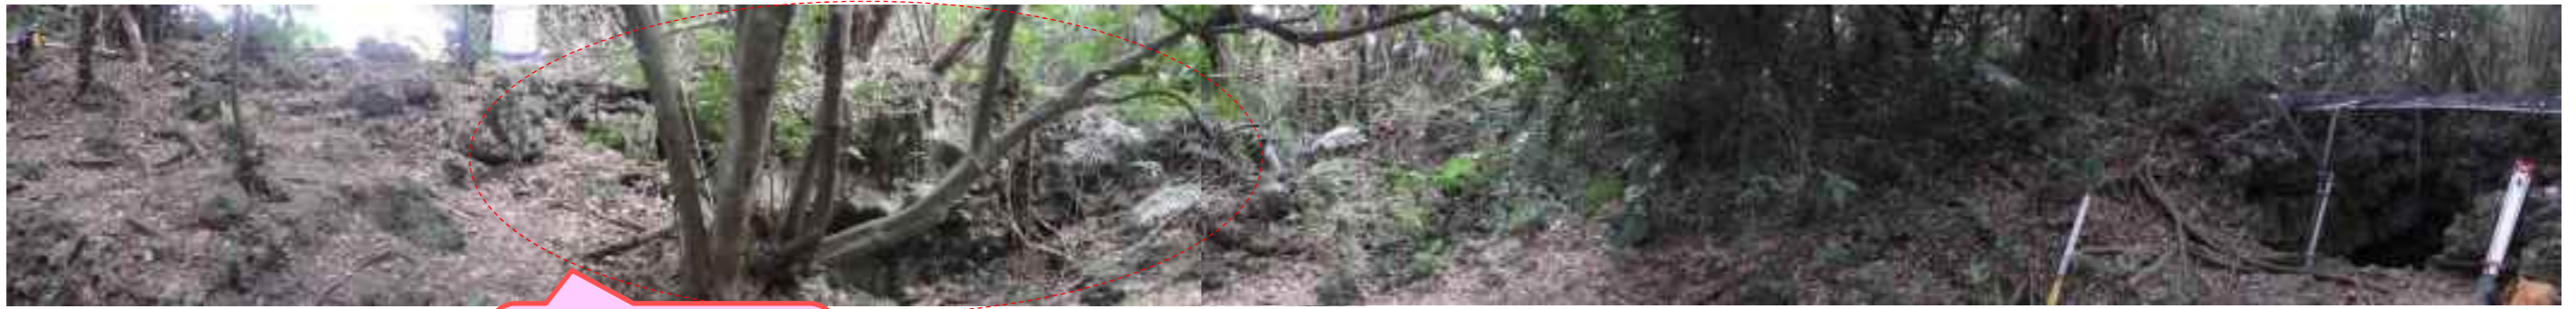
最大で約 2-3m の段差がある。位置関係は円状の凹地形の中でガマの入口の反対側に位置する。

最大で約 2-3m の段差がある。段差を地面までたどると地下に空間（空洞）が存在する。

ガマの地上部は雑木林となっているが、石灰岩塊の直線的な配置が見られる。ただし、岩塊の大きさや形に規則性はなく、人工的なものなのか自然のものなのかは不明。

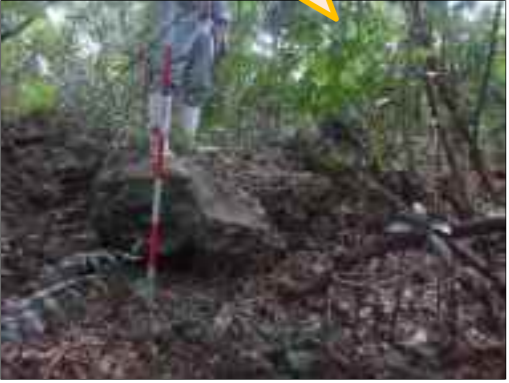
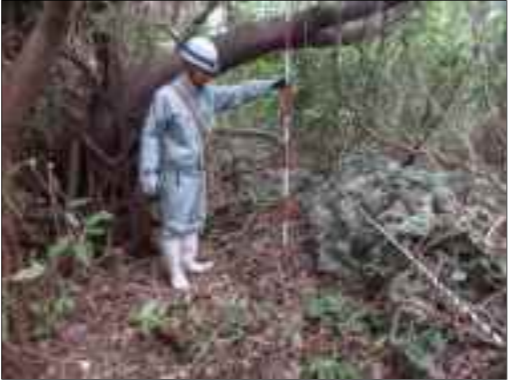
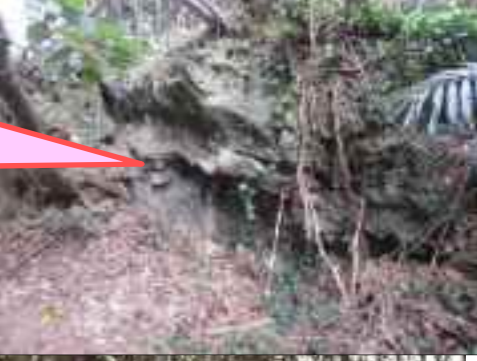
形はやや歪だが円状に凹地形が広がる。その縁の一部にガマの入口がある。

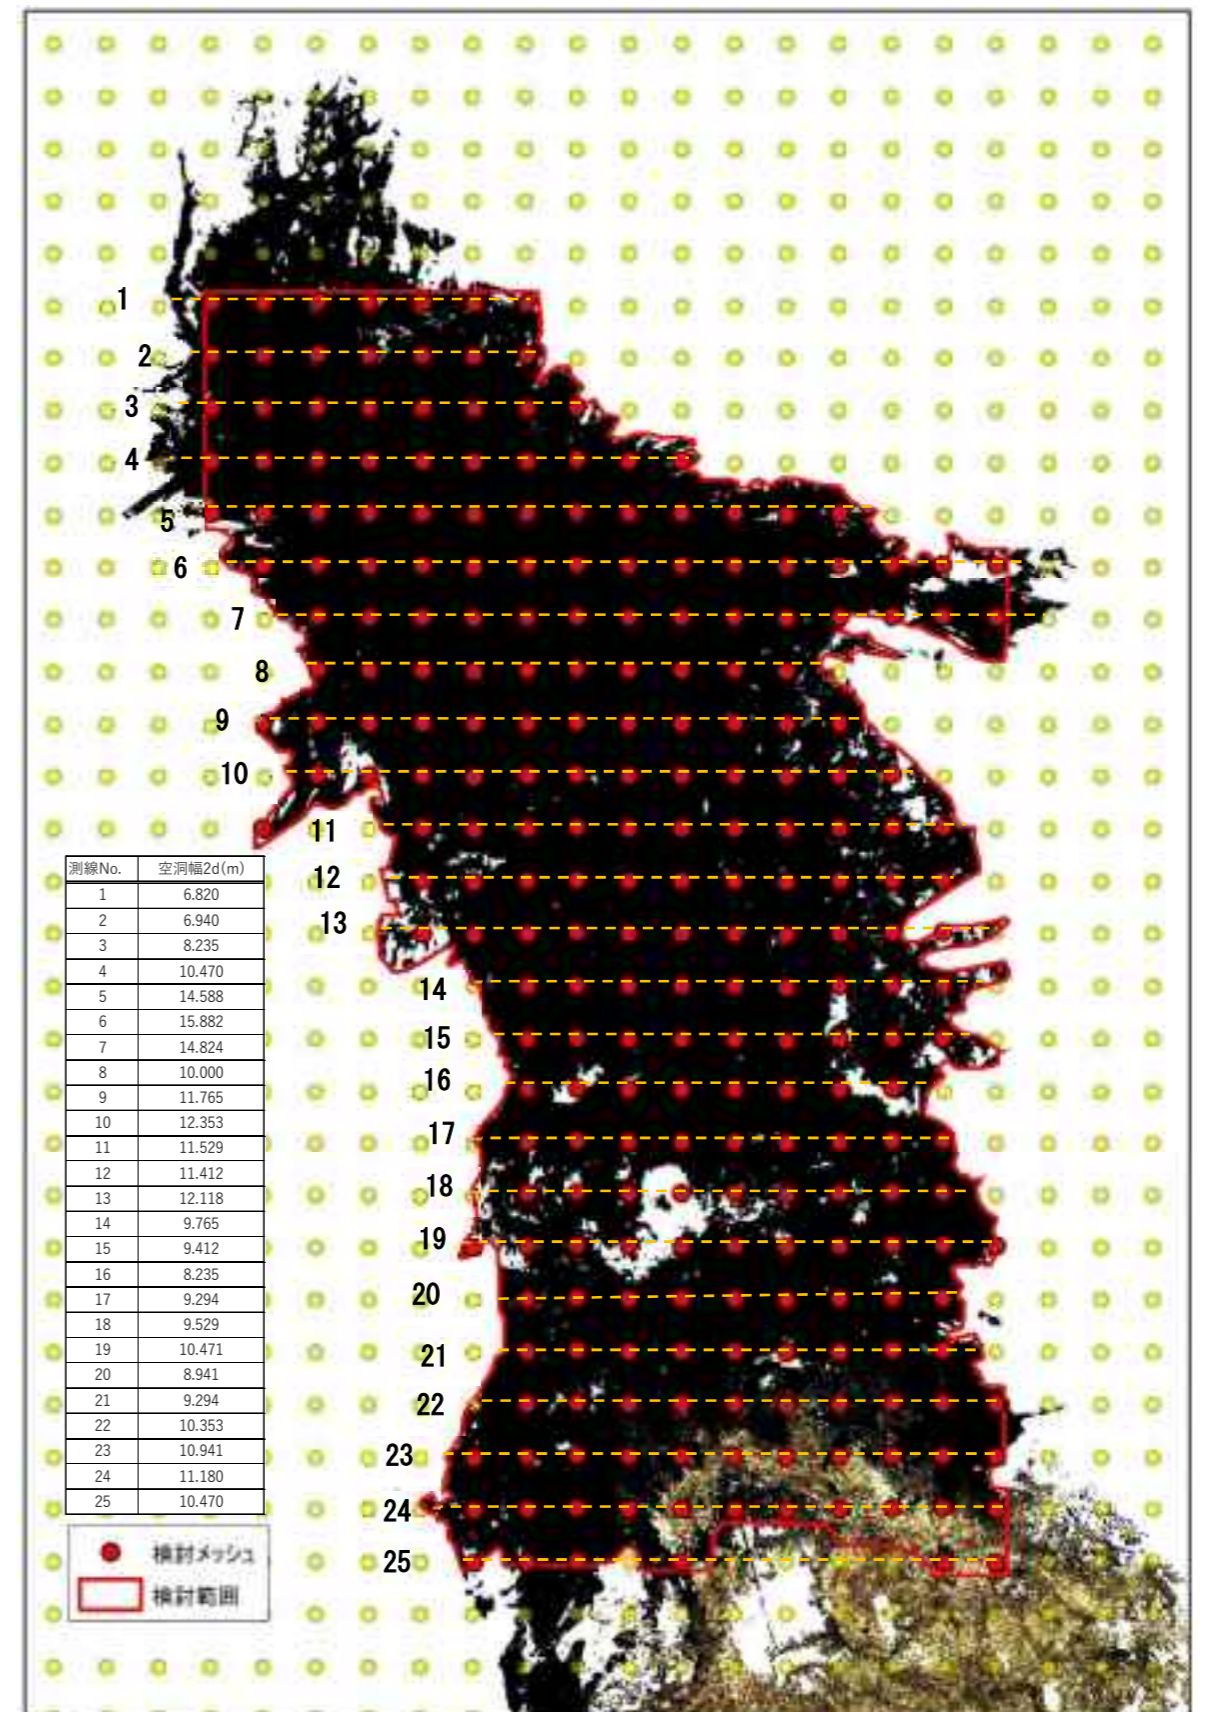
図 4-4 空洞幅の取得結果

空洞幅の取得結果を図 4-4 に示す。今回の検討範囲において最大の空洞幅は 15.58m、最小の空洞幅は 6.82m となった。

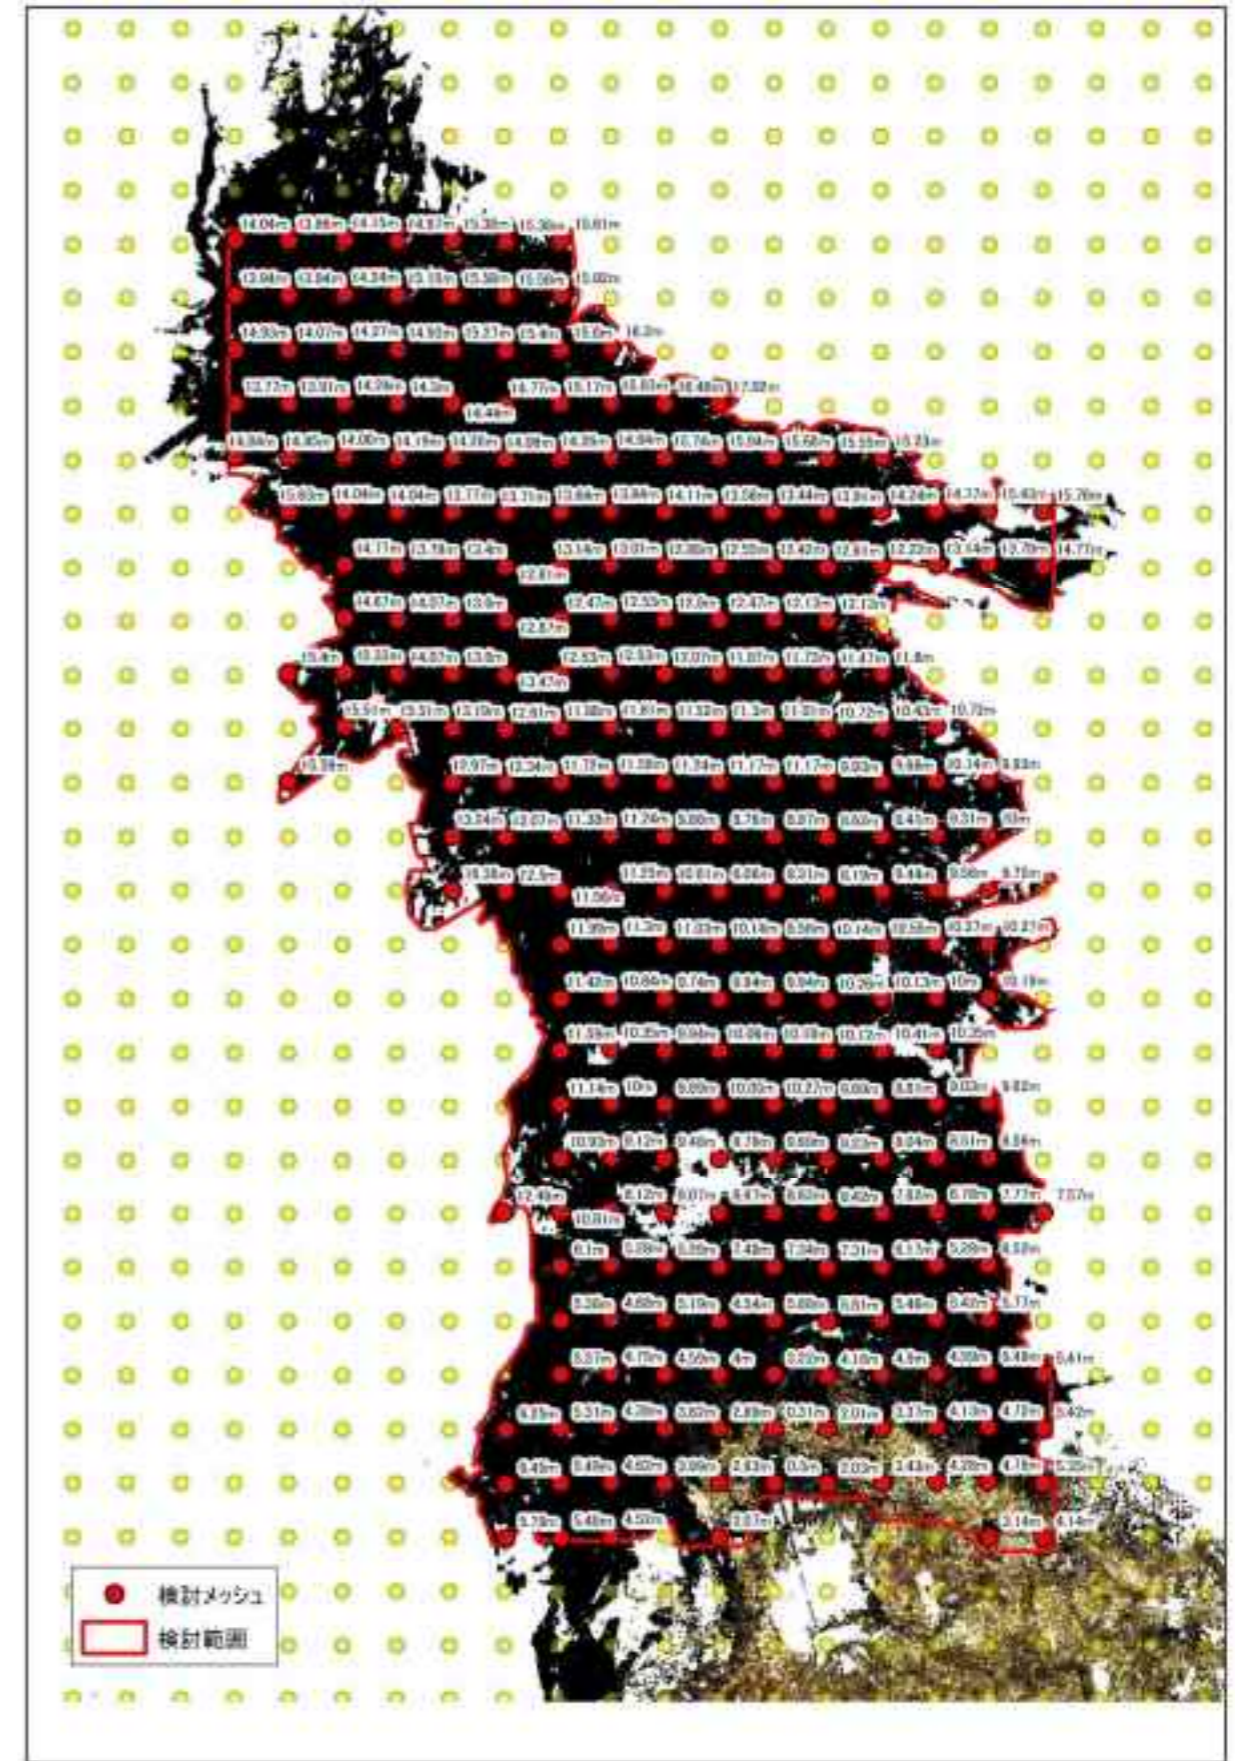
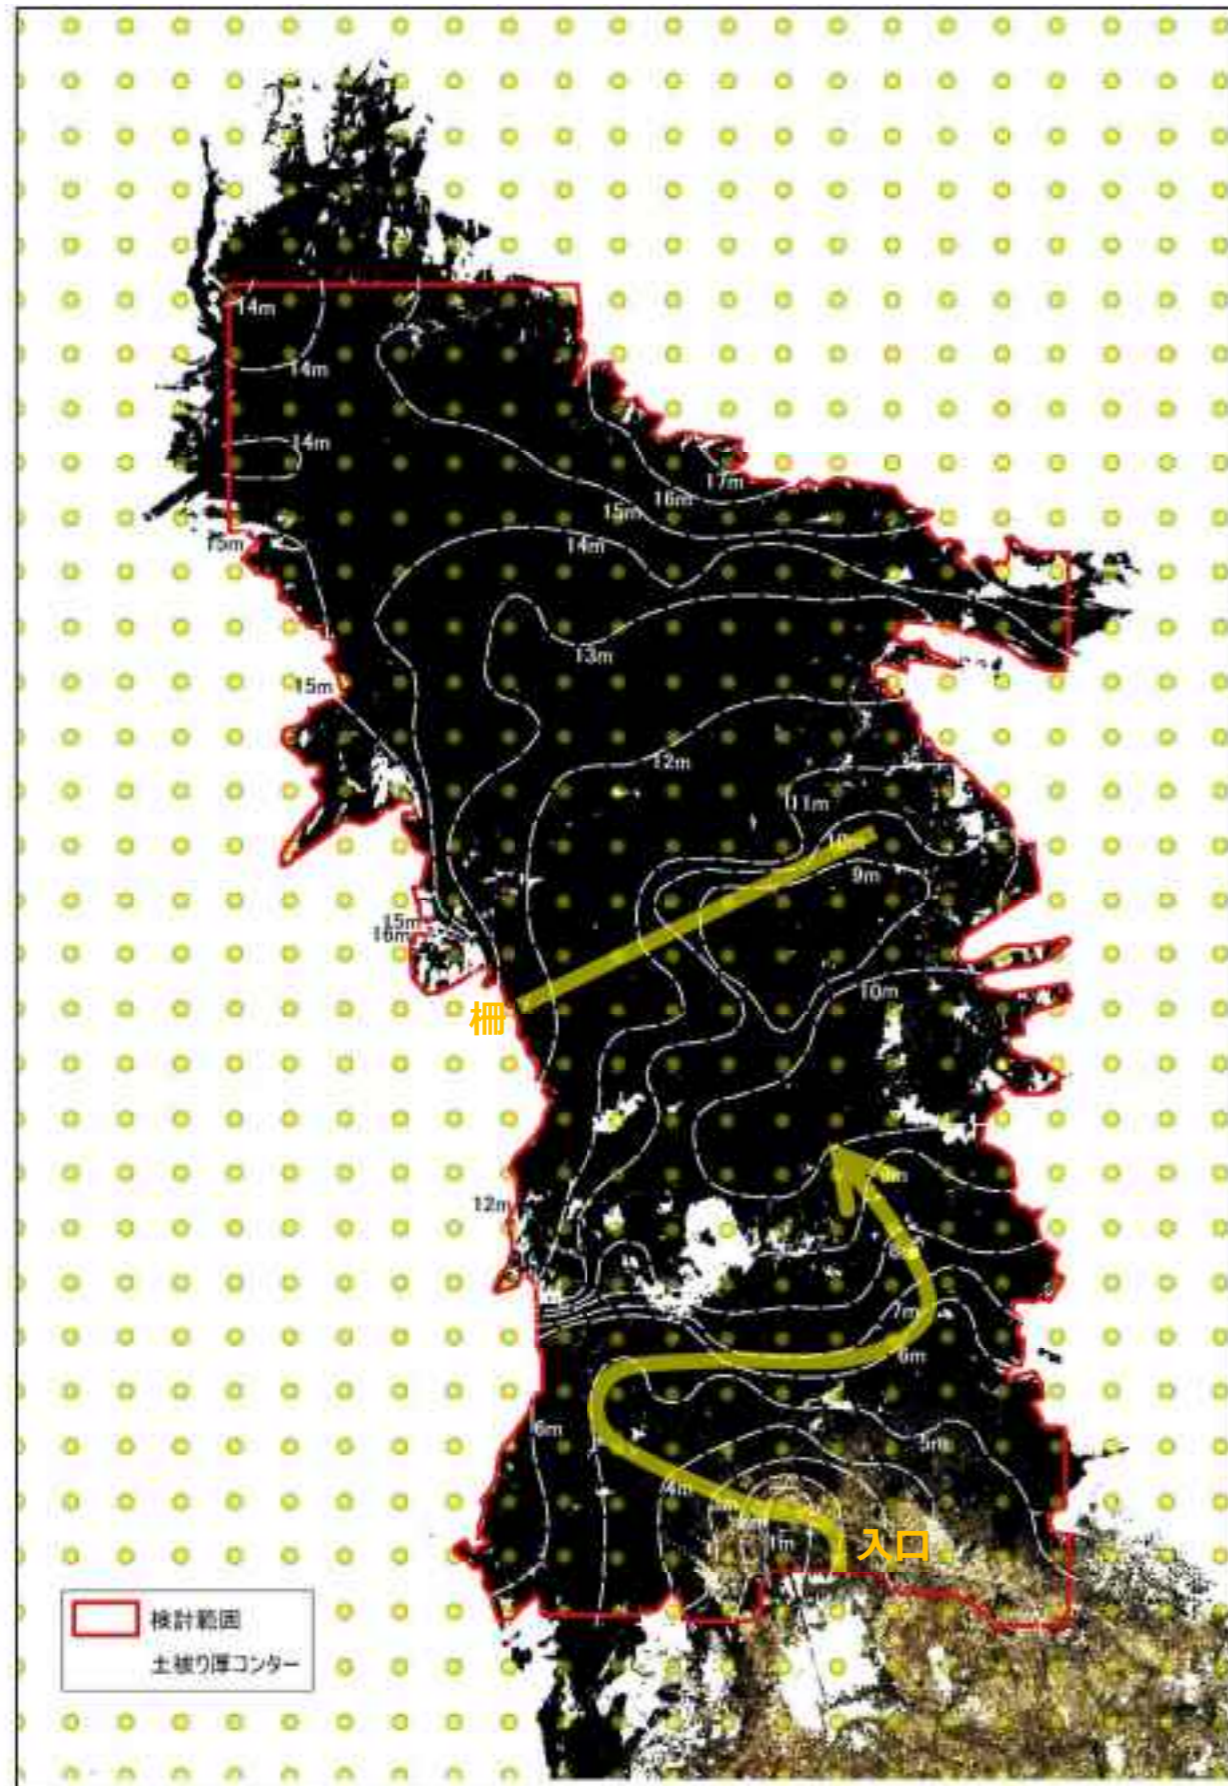
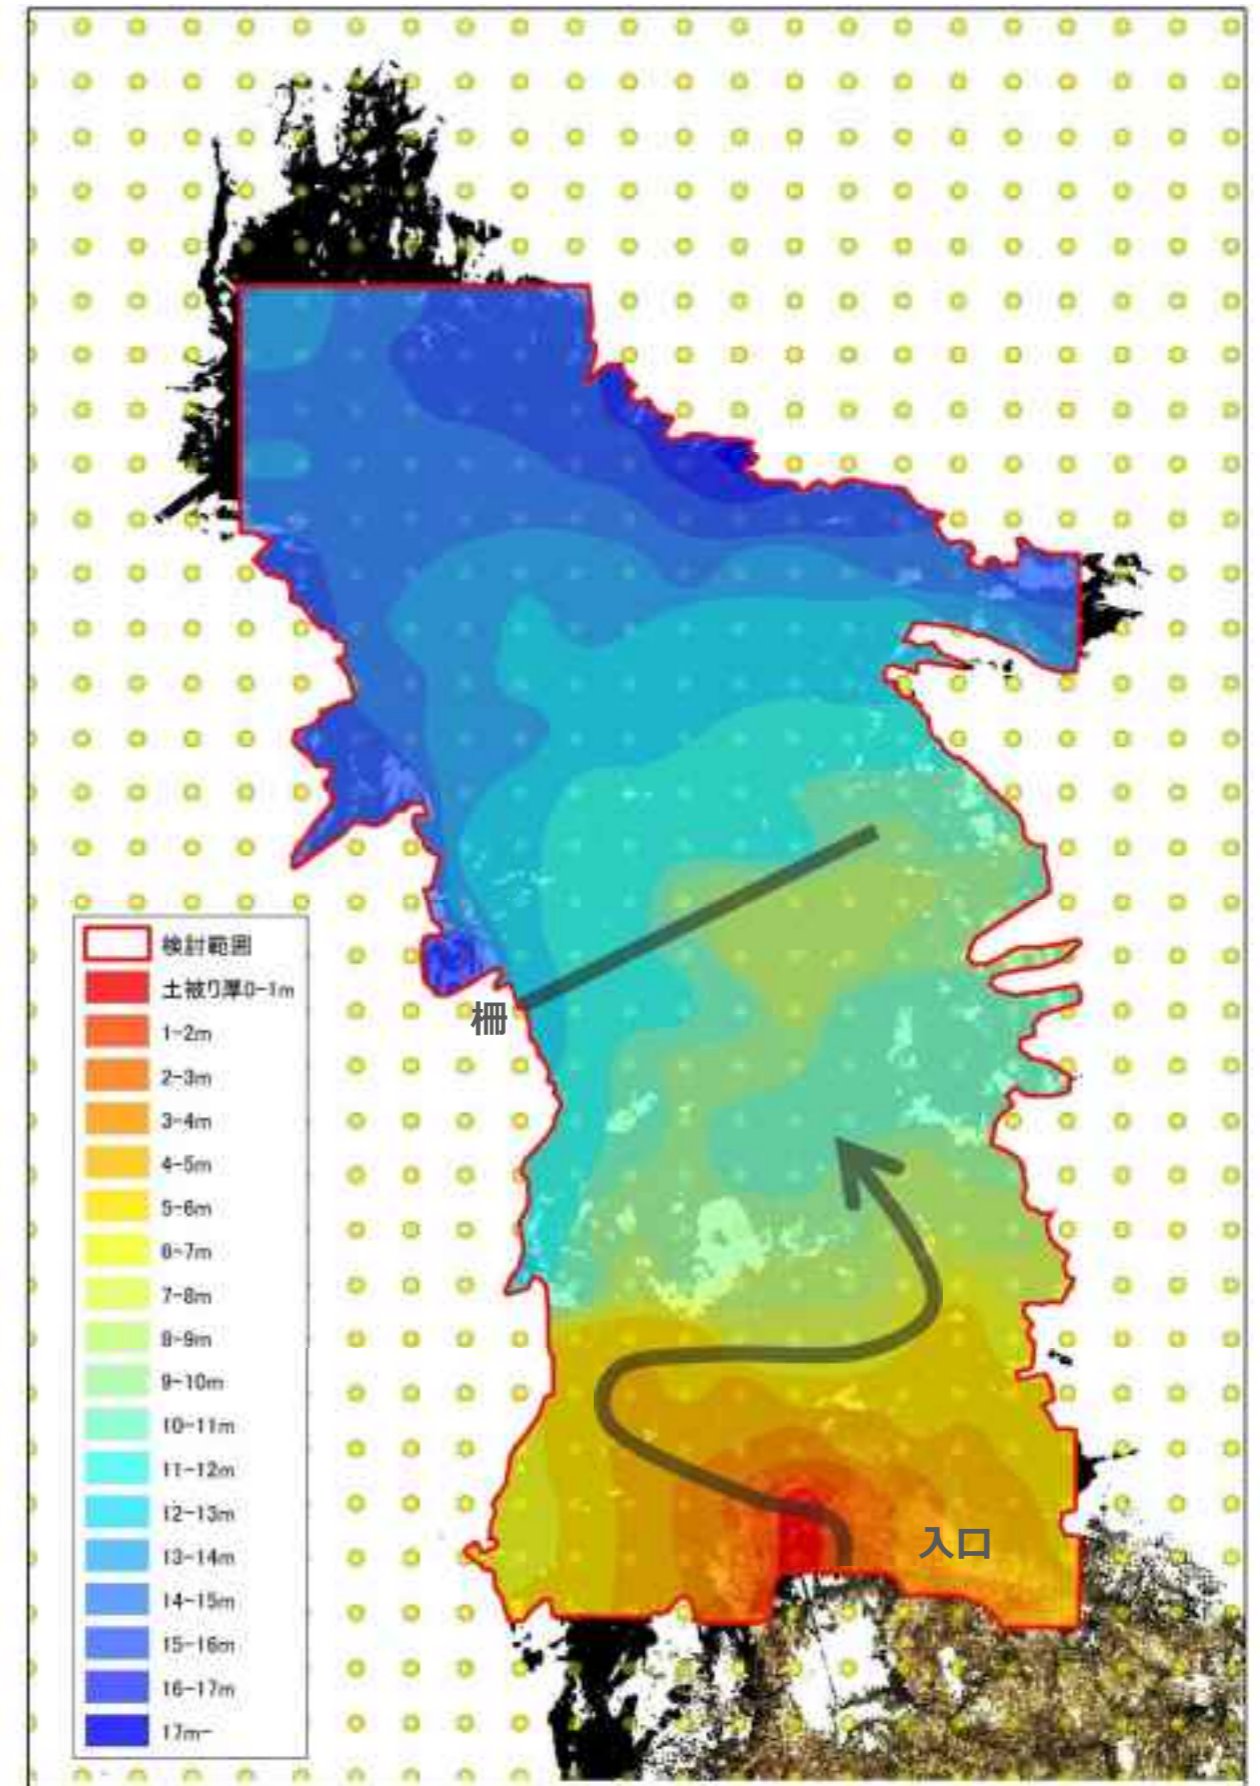
土被り厚の取得結果を図4-6～図4-8に示す。今回の検討範囲における最大土被り厚は17.02mであり、最小土被り厚は0.30mとなった。また、鍾乳洞中ほどには目玉状に土被り厚が薄くなるエリアが存在することが分かった。

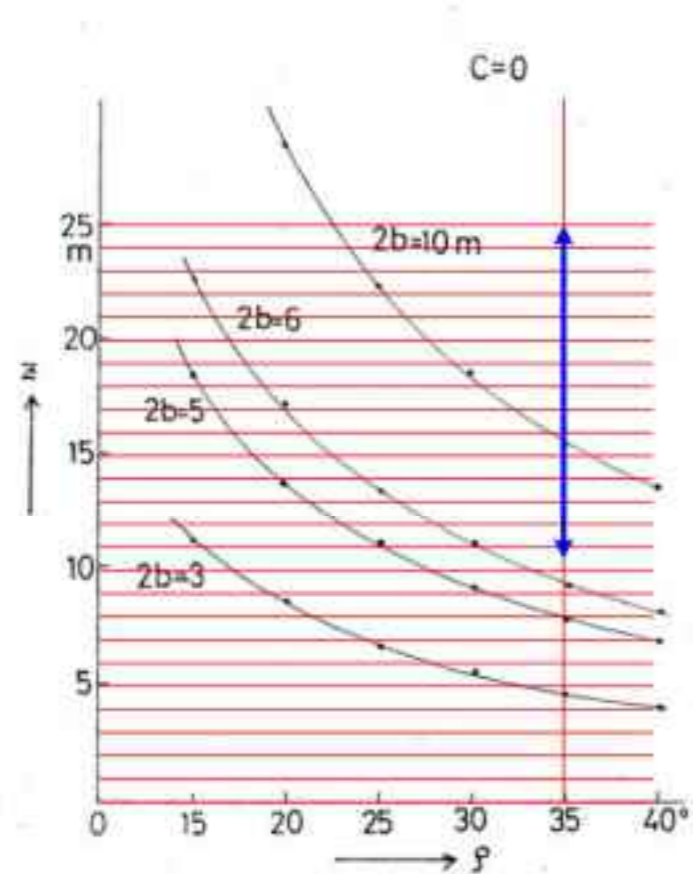
図 4-9 今回の検討範囲で求められた崩落限界深度範囲

前項にて設定した各種設定値を用いて浅所陥没に関する検討を実施した。「浅所陥没の発生限界と土被り (Z)、空洞幅 (2b)、C、 $\phi$  の関係」(西田ほか,1972) のグラフにマヤーガマの設定値 (空洞幅) をプロットした際に求められる崩落限界深度範囲を図 4-9 に示す。

- これを見ると、検討範囲内における崩落限界深度はおよそ 10.5m~25.0m の範囲にプロットされることが読み取れる。

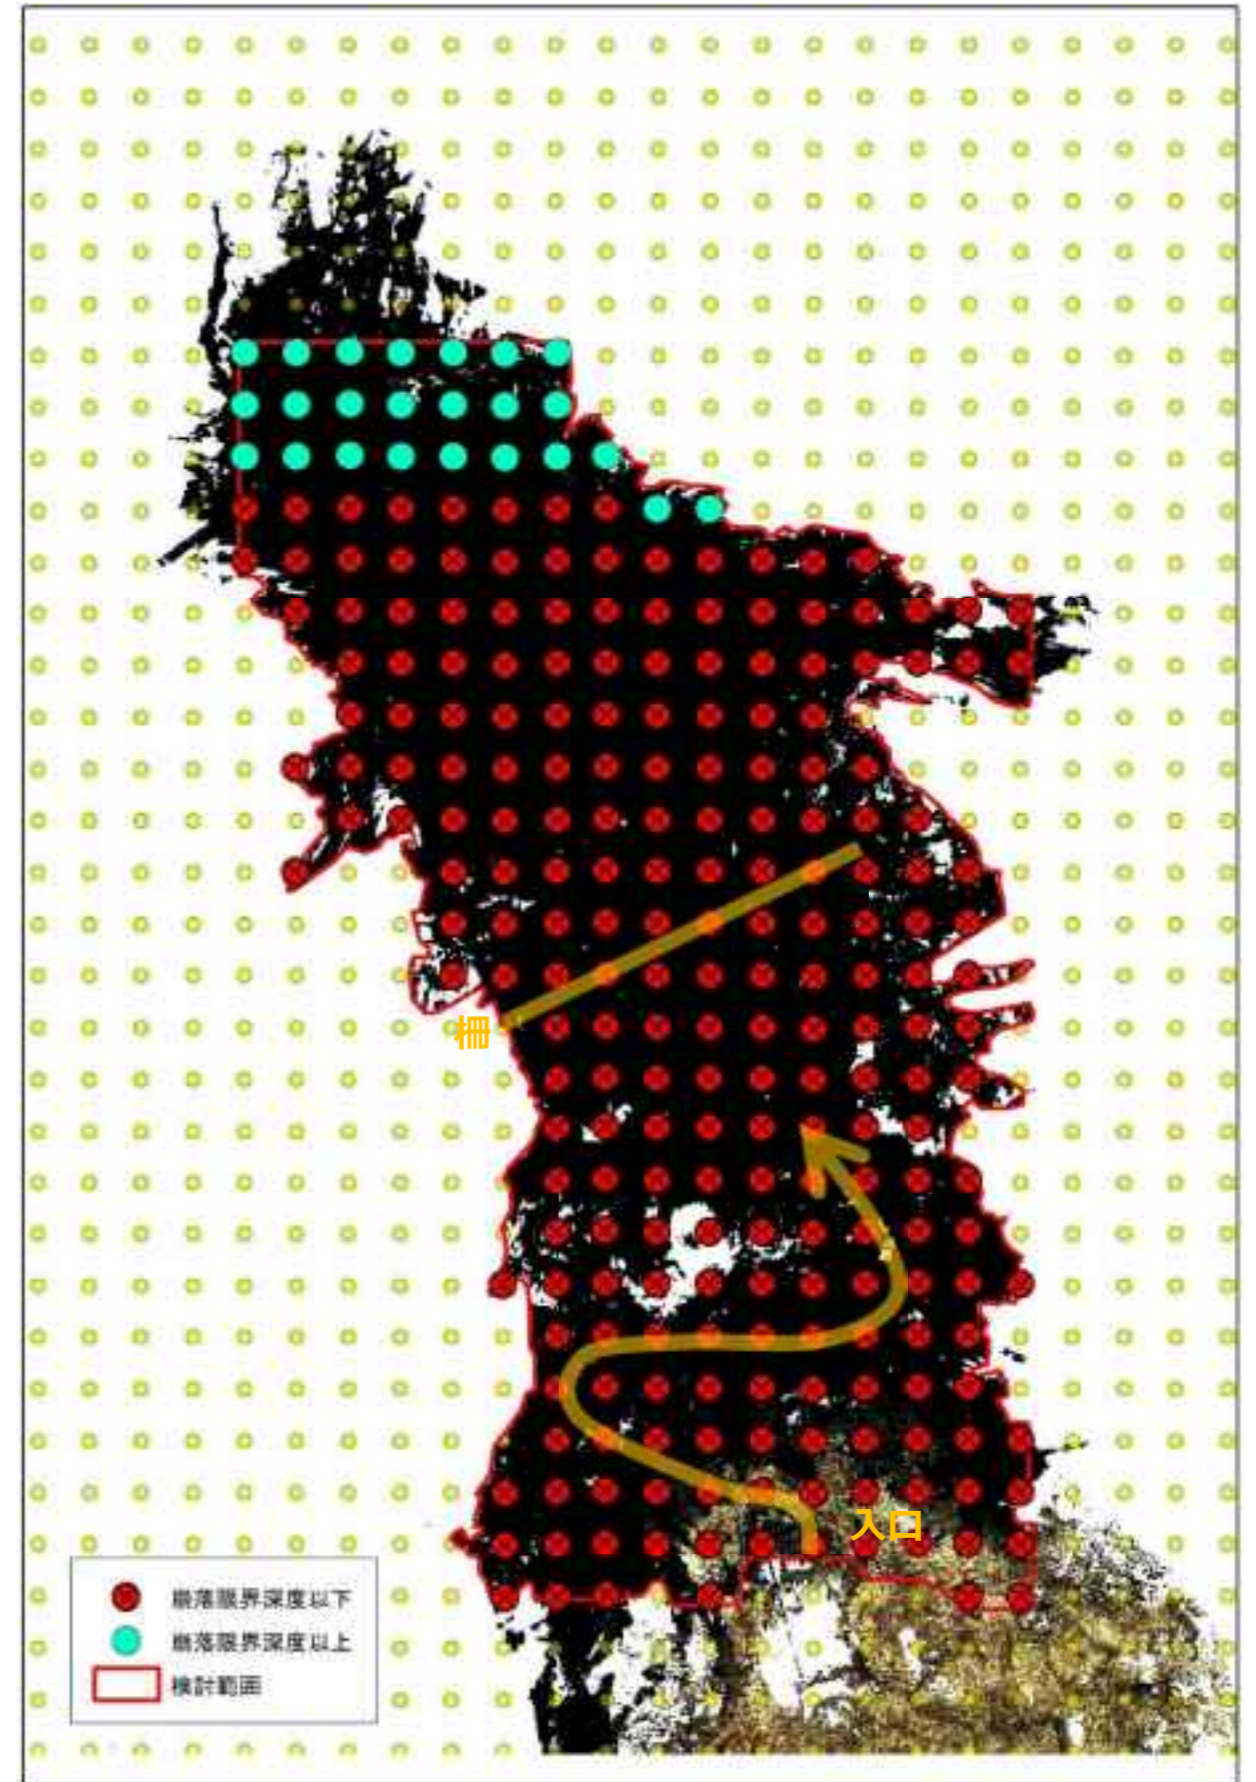
図 4-10 浅所陥没の危険性判定結果

図 4-10 に浅所陥没の危険性判定結果を示す。

- 検討の結果から、現在のマヤーガマでは鍾乳洞の最奥に広がる狭窄部以外は浅所陥没の危険性があると判断された。

現状維持で入洞する場合の危険性、膨大なコストが想定される対策工の実施、などを勘案するとガマの閉鎖が望ましいと思われる。
