比地小玉森の大アカギ

認定番号 1

地上部の衰退度判定（認定番号1）

土壤調査結果（認定番号 1）

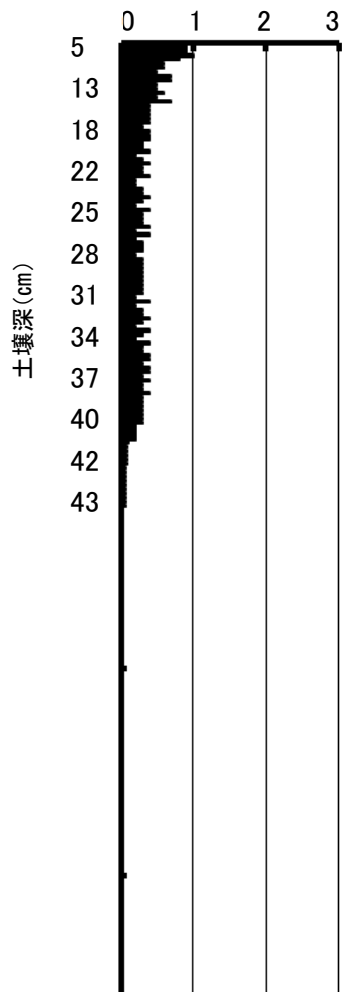
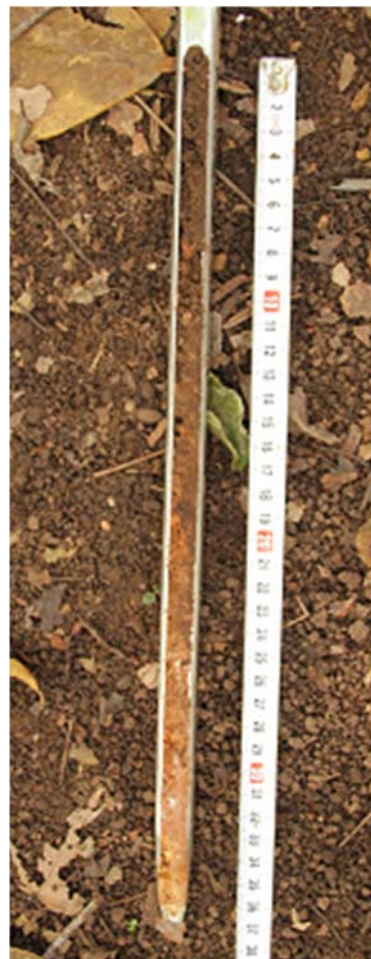
土壤貫入量結果

貫入量 (cm)

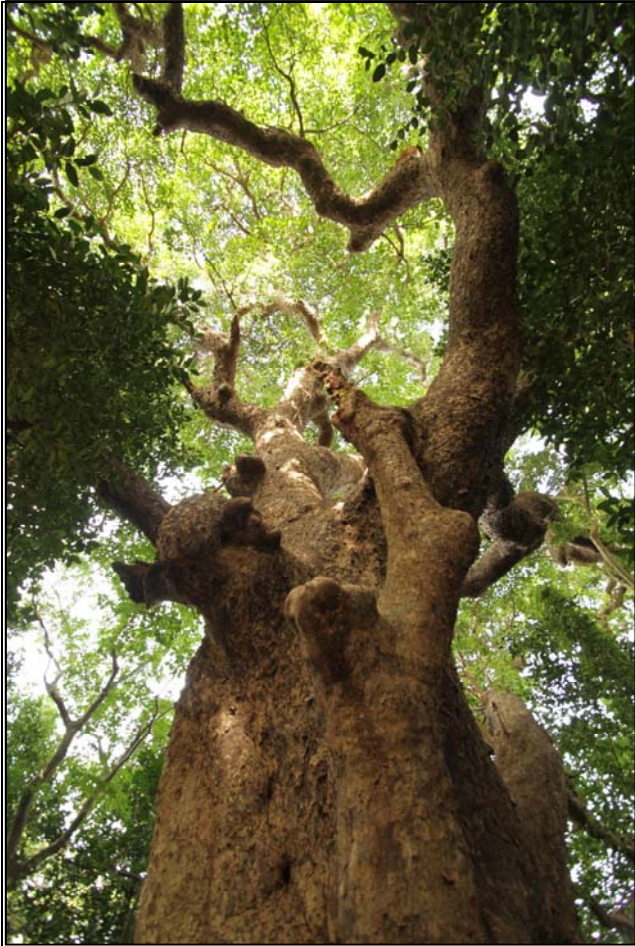
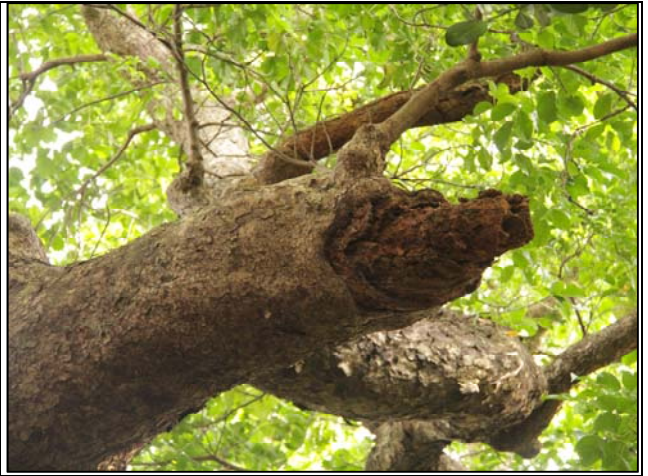
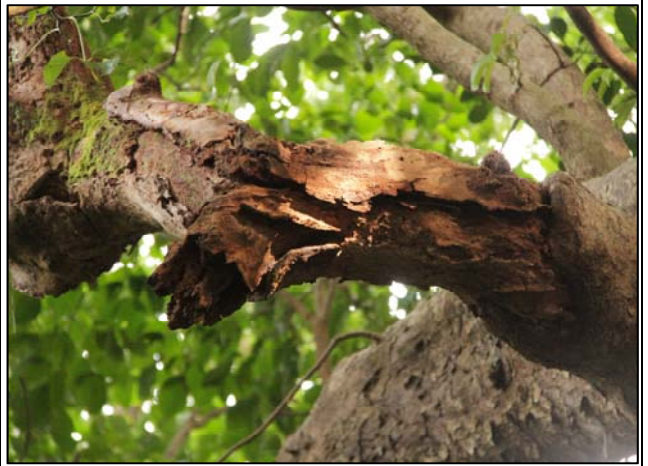
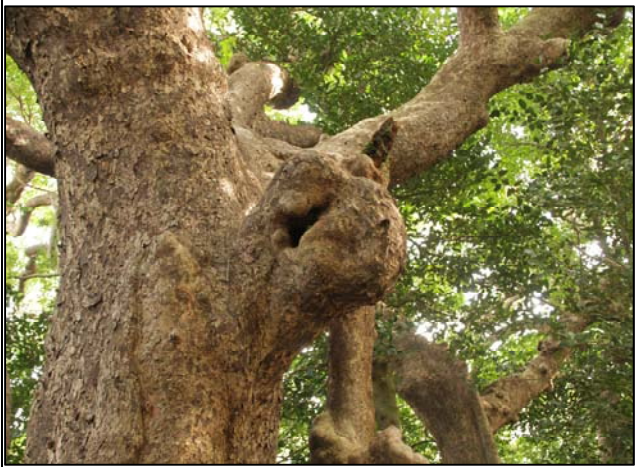
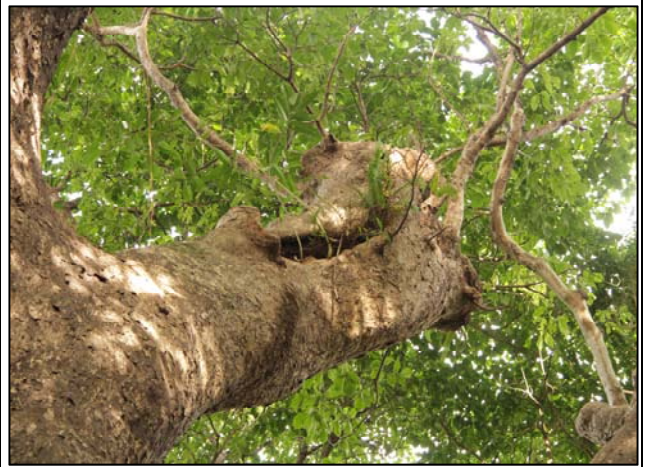
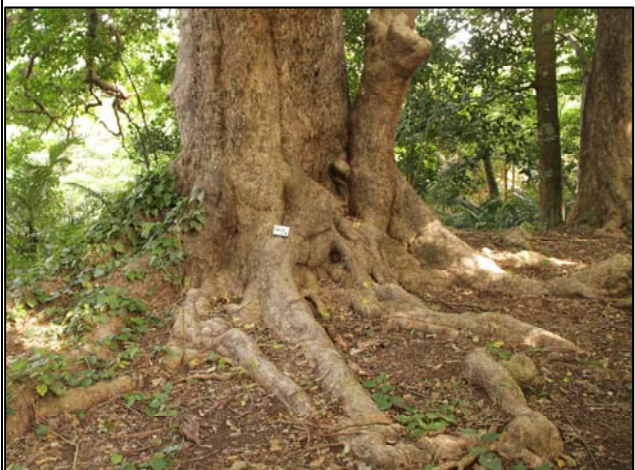
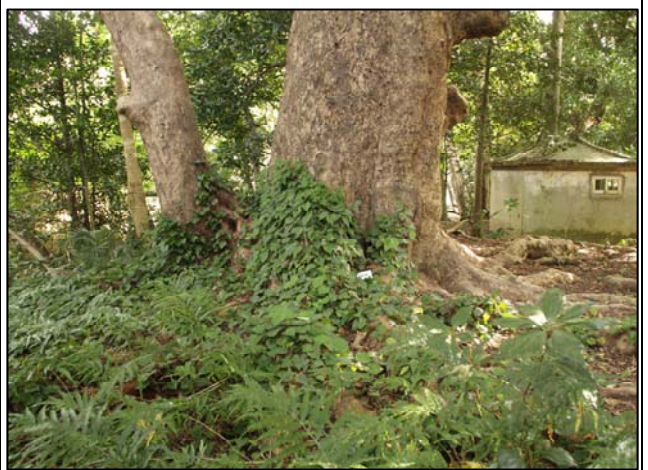
部位	所見	対応
土壌	<ul style="list-style-type: none"> ・固結している。 ・根の周囲が裸地化している。 	<ul style="list-style-type: none"> ・踏圧防止対策を検討する。
根	<ul style="list-style-type: none"> ・地表付近で発達し、交差根が多い。鋼棒貫入異常は認められない。 ・露出した太根は南方向に5m、西方向に5.2m、北方向に3.5m、東方向は崖下の道路付近まで伸びており、活力は旺盛である。 	<ul style="list-style-type: none"> ・露出根を踏みつけないよう、柵の設置を検討する。
幹	<ul style="list-style-type: none"> ・南東面、高さ 2.5m に大きな瘤状の突起があり、基部の北面に縦 12 cm、横 20 cmの空洞がある。内部はシロアリの食害等によって空洞化が進行しつつあると思われる。 	<ul style="list-style-type: none"> ・シロアリの駆除を検討する。
	<ul style="list-style-type: none"> ・枝の切除痕に開口部や腐朽が見られる。幹内の腐朽、空洞化が懸念される。 	<ul style="list-style-type: none"> ・腐朽の進行について継続的な観察、場合によっては精密診断の実施を検討する。
枝	<ul style="list-style-type: none"> ・枯死枝にシロアリの食害痕が目立つ。 	<ul style="list-style-type: none"> ・シロアリの駆除を検討する。
葉	<ul style="list-style-type: none"> ・異常無し 	<ul style="list-style-type: none"> ・無し
備考	<ul style="list-style-type: none"> ・表土が乏しく、かつ固結している。来訪者の踏みつけによる露出根の損傷が懸念される。
