東江のミフクラギ

認定番号 113

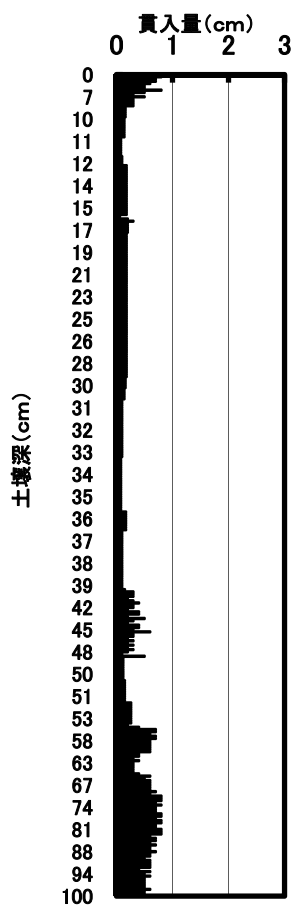
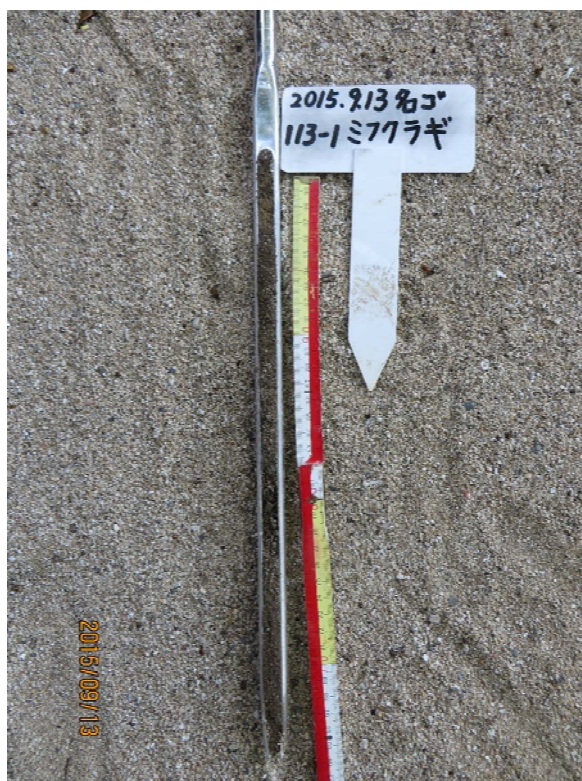
土壤貫入量結果

層位	土壤色	深さ	構造	土性	pH	EC(dS/m)
I	10YR4/3	0-3	—	砂土	8.7	1.4
II	10YR4/3	3-26	—	砂土		
III	10YR4/4	26-	—	砂土
