### 瀬喜田小学校のセンダン

認定番号 116

地上部の衰退度判定（認定番号116）

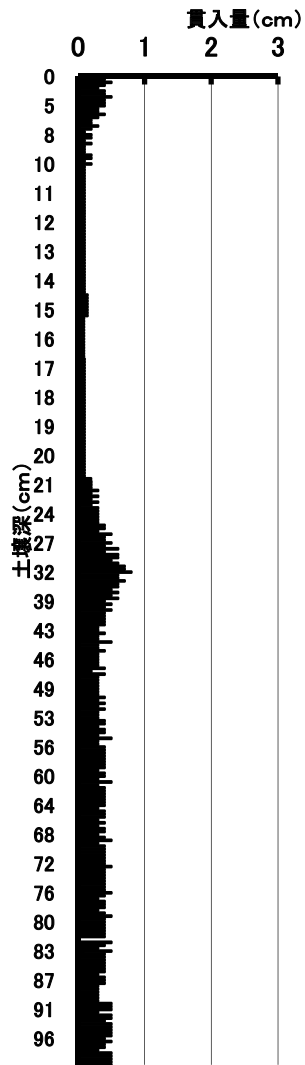
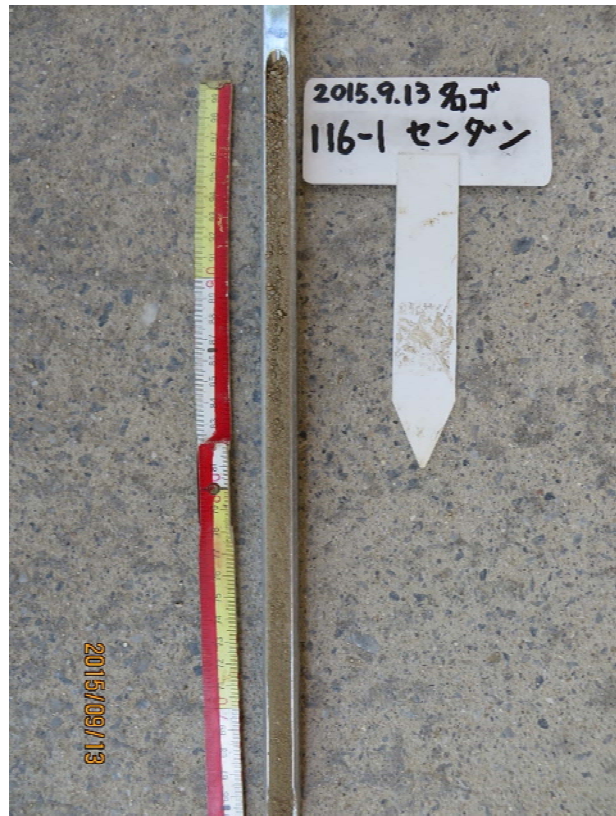
土壤貫入量結果

層位	土壤色	深さ	構造	土性	pH	EC(dS/m)
I	10YR7/3	0-6	—	砂土	8.9	1.0
II	10YR6/3	6-24	—	砂土		
III	10YR5/3	24-	—	砂土

部位	所見	対応
土壌	<ul style="list-style-type: none"> <li>・砂質の土壌で、通気性、排水性に富む。</li> <li>・土壌深は 1m 以上である。</li> <li>・0～25cm までは踏圧により著しく固結している。</li> <li>・pH、EC はそれぞれ 8.9、1.0(dS/m)。</li> </ul>	<ul style="list-style-type: none"> <li>・踏圧防止のための保護柵の設置を検討する。</li> </ul>
根	<ul style="list-style-type: none"> <li>・鋼棒貫入異常は見られない。</li> <li>・南側高さ 2m に瘤状の露出根が見られる。その上部は樹皮が欠損しているが、特に異常は認められない。</li> </ul>	<ul style="list-style-type: none"> <li>・露出根保護のため、立ち入りの制限を検討する。</li> </ul>
幹	<ul style="list-style-type: none"> <li>・樹皮の活力は良好である。</li> </ul>	
	<ul style="list-style-type: none"> <li>・北側高さ 80 cm に縦 32 cm、横 20 cm、深さ 20 cm の開口空洞があり、腐朽が進行する可能性がある。</li> </ul>	<ul style="list-style-type: none"> <li>・内部を掻き取り、殺菌処理したうえで、パテ等で埋める等の外科的処置を検討する。</li> </ul>
	<ul style="list-style-type: none"> <li>・西側高さ 1.5m に 40 cm × 40 cm の瘤がある。</li> </ul>	<ul style="list-style-type: none"> <li>・瘤は生理的なものであり、特に対処しない。</li> </ul>
枝	<ul style="list-style-type: none"> <li>・大枝基部に亀裂が見られる。</li> </ul>	<ul style="list-style-type: none"> <li>・定期的な観察を検討する。</li> </ul>

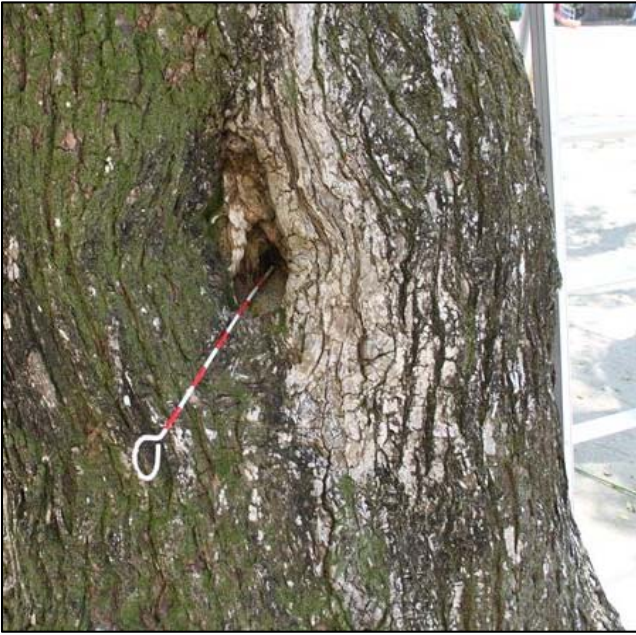
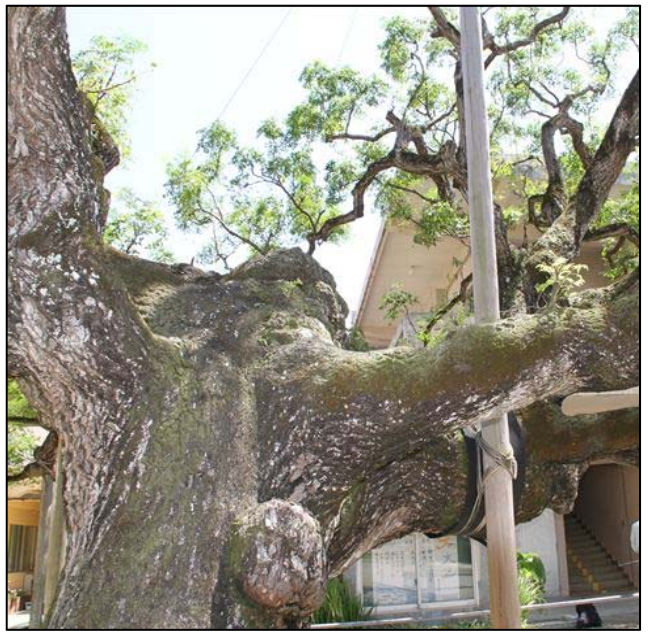
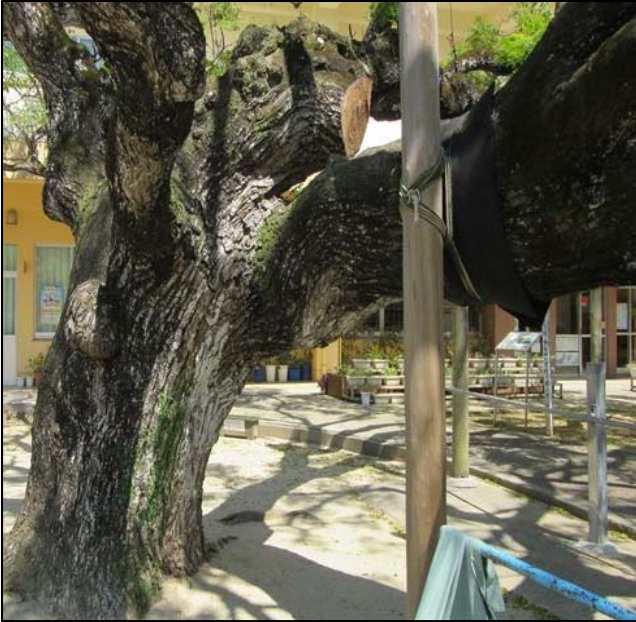
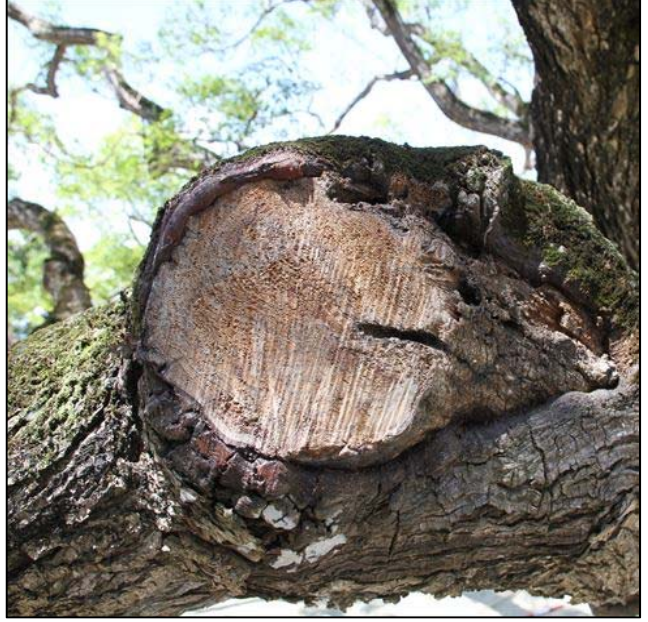
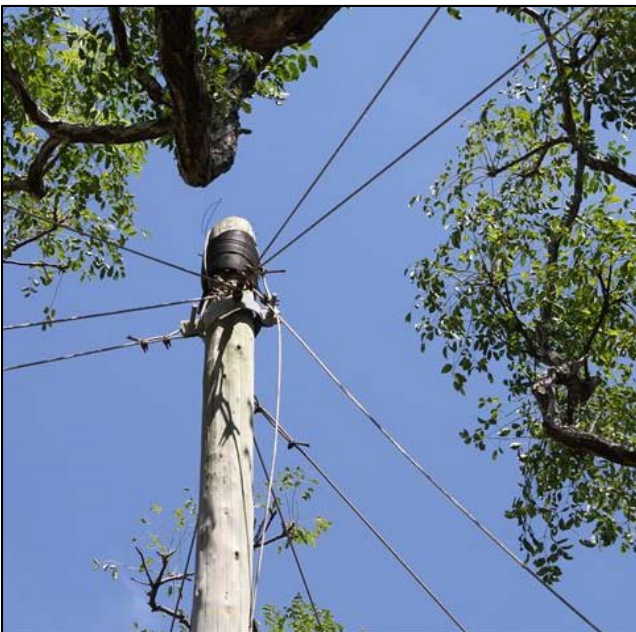
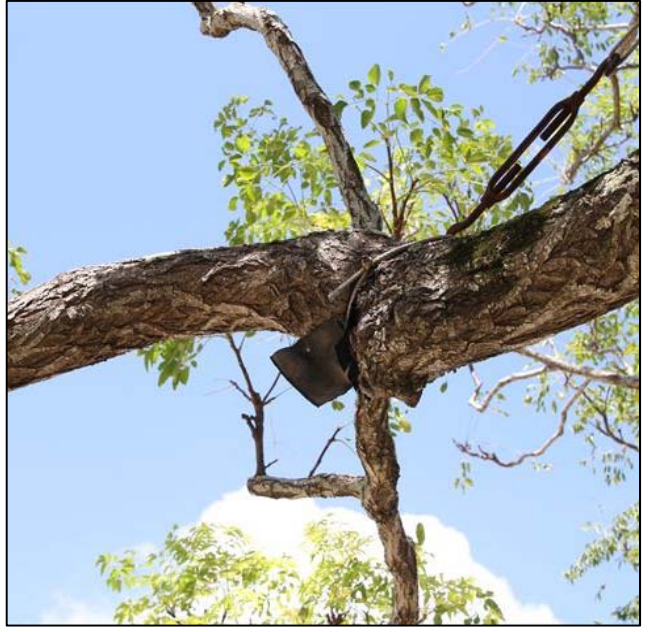
瀬喜多小学校のセンダン

<ul style="list-style-type: none"> <li>・空洞化している中枝が残っている。</li> <li>・小枝の枯れが目立つ。</li> </ul>	<ul style="list-style-type: none"> <li>・強風時に落下する可能性があるため、児童父兄に対する注意喚起が望まれる。</li> </ul>
葉	<ul style="list-style-type: none"> <li>・枝葉の密度がやや低い、特に問題はない。</li> </ul>	<ul style="list-style-type: none"> <li>・無し</li> </ul>
備考	<ul style="list-style-type: none"> <li>・海岸から約 100m、海岸方向に開けており、北側は丘と校舎で防護されている。</li> <li>・支柱の設置方法は合理的であるが、一部に機能しないワイヤーがある。</li> </ul>
