後原の二本松(東)

認定番号 123-1

地上部の衰退度判定（認定番号123-1）

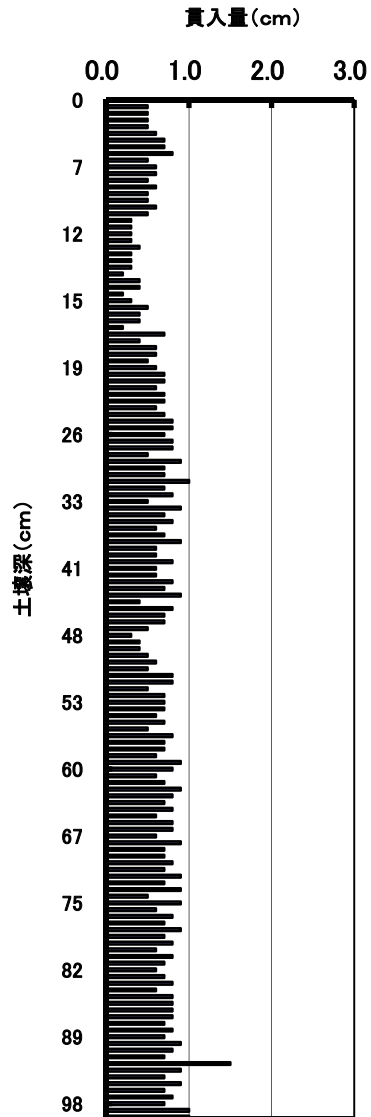
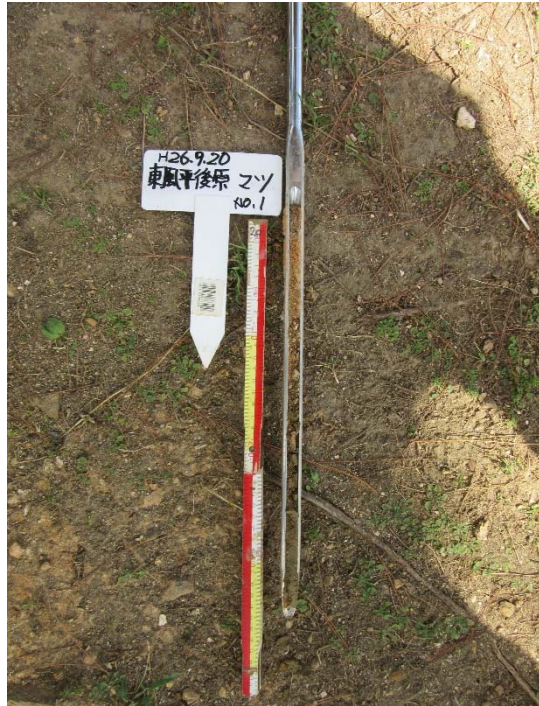
土壤貫入量結果

層位	土壌色	深さ	構造	土性	pH	EC(dS/m)	備考
I	7.5YR5/4	0-16	粒状	埴壤土	8.0	1.0	客土
II	2.5YR4/3	16-	—	壤土

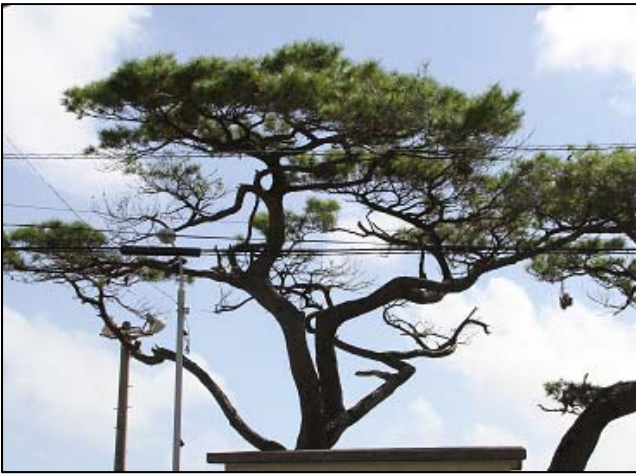
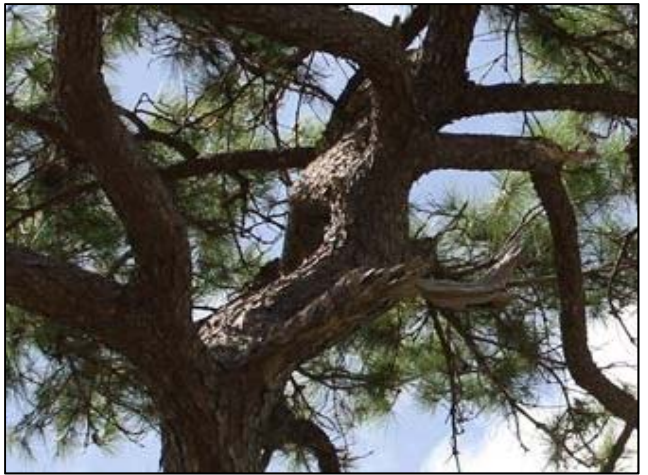
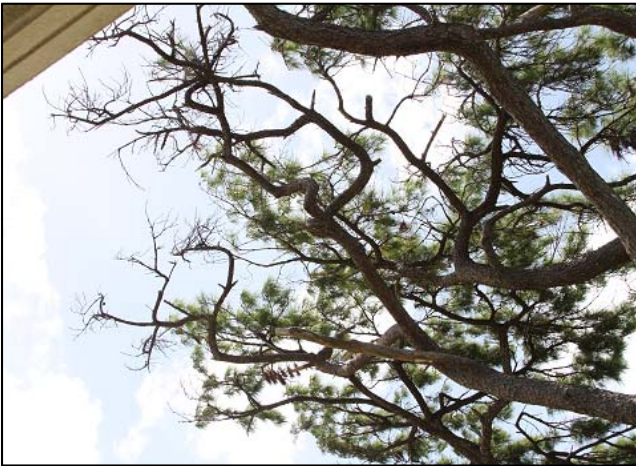
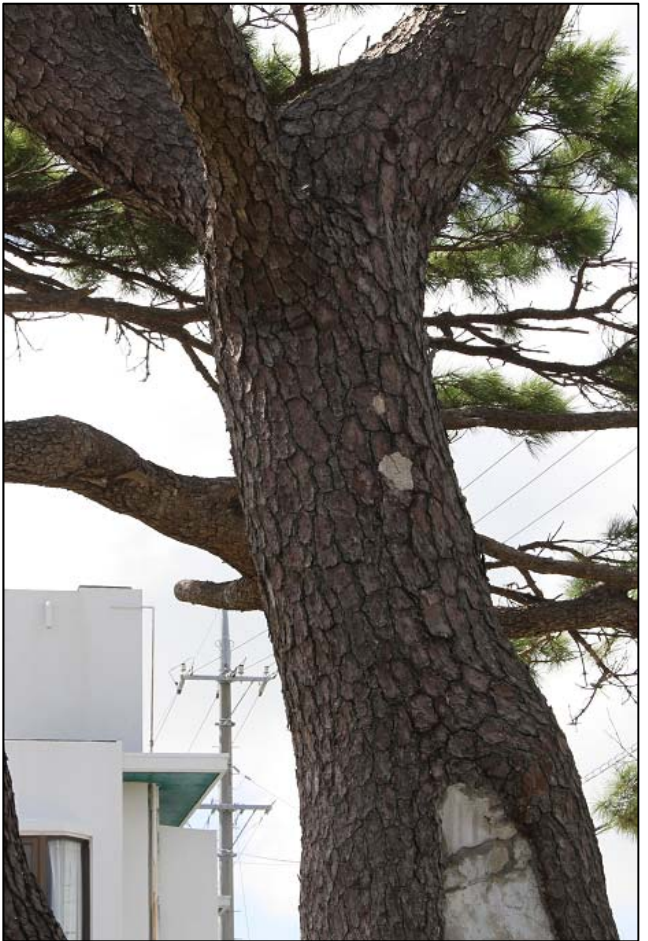
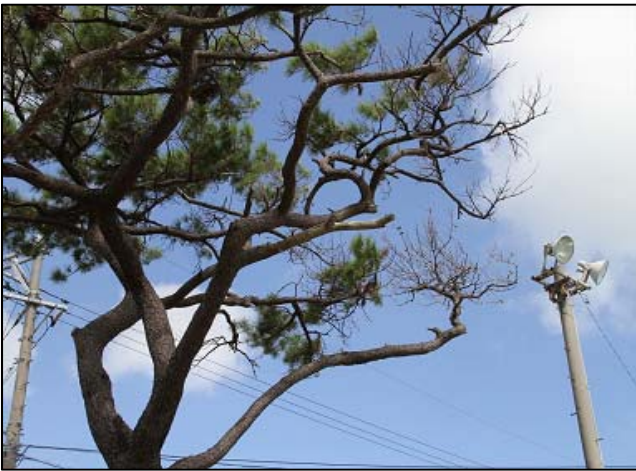
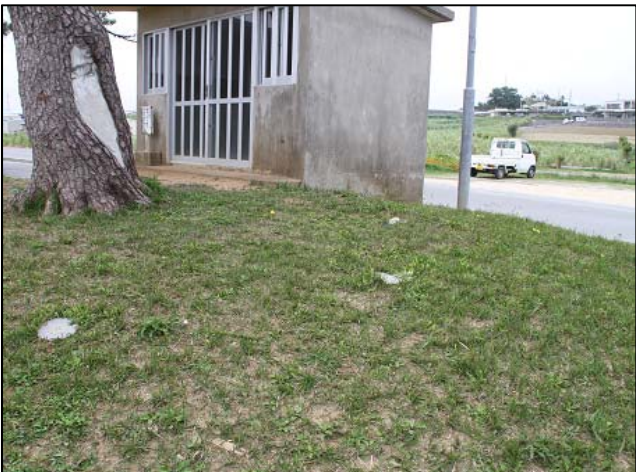
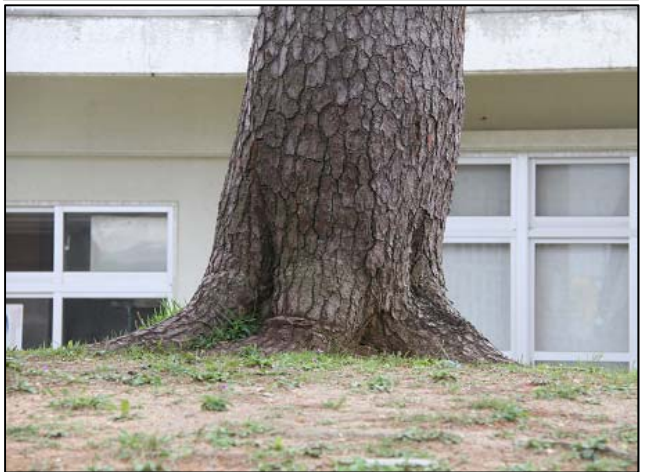
部位	所見	対応
土壌	・踏圧により土壌の固結が著しい。	・エアレーションの実施、立ち入り制限を検討する。 ・土壌改良を検討する。方法として、穴に完熟堆肥を投入し坪状に数箇所ずつ、数年をかけて緩やかに行うことが望ましい。
	・シロアリ防除剤(ベイト剤)が施用されている。	・継続実施を検討する。
根	・露出根があり、踏みつけにより樹皮に欠損が見られる。 ・地際に鋼棒貫入異常は無く腐朽は認められない。	・露出根の保護を検討する。
幹	・東面地上高 20~120cm の位置に大幅 35cm の、その上方 220cm に縦 7cm 横 7cm、230cm の位置に縦 7cm 横 5cm の傷があり、いずれもモルタルで塞がれている。大きな傷の施術は良好である。	・最も高い位置のモルタルは浮き出て隙間が生じているので再施術を行うことが望ましい。
	・マツ材線虫病予防の樹幹注入が施されている。	・継続実施することが望ましい。
枝	・東側に大きく張り出した一次枝は枯死。西側の太枝も枯死。 ・中小枝の枯れが多い。特に枝端に目立つ。強風により落下する可能性が高いと考えられる。	・両枝とも切除、切り口に殺菌癒合剤の塗布を検討する。 ・除去を検討する。
葉	・先端に勢いが無い。	・無し
備考	・樹勢の衰えが見られる。
