認定番号 123-2

地上部の衰退度判定（認定番号123-2）

後原の二本松(西)

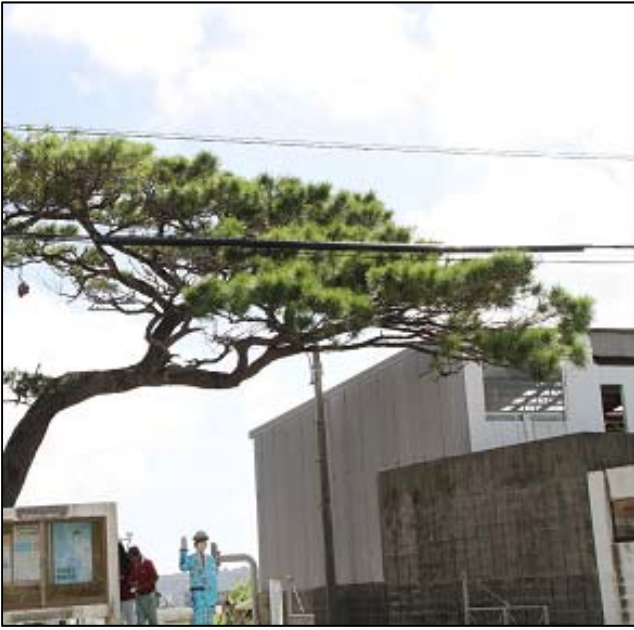
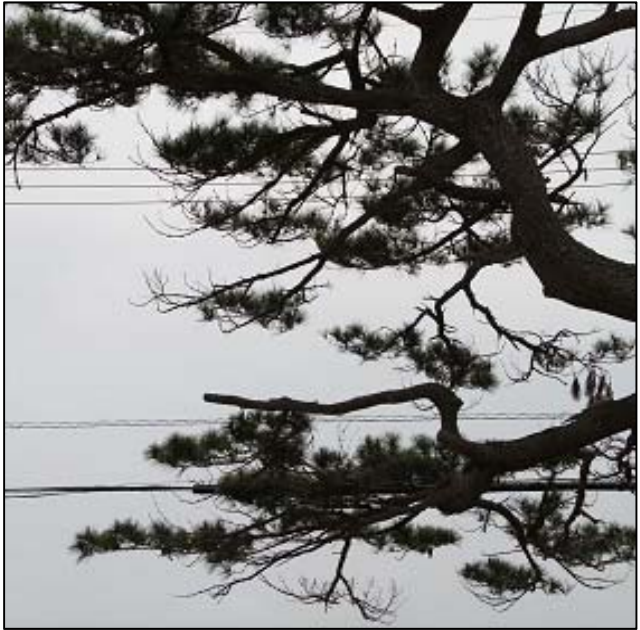
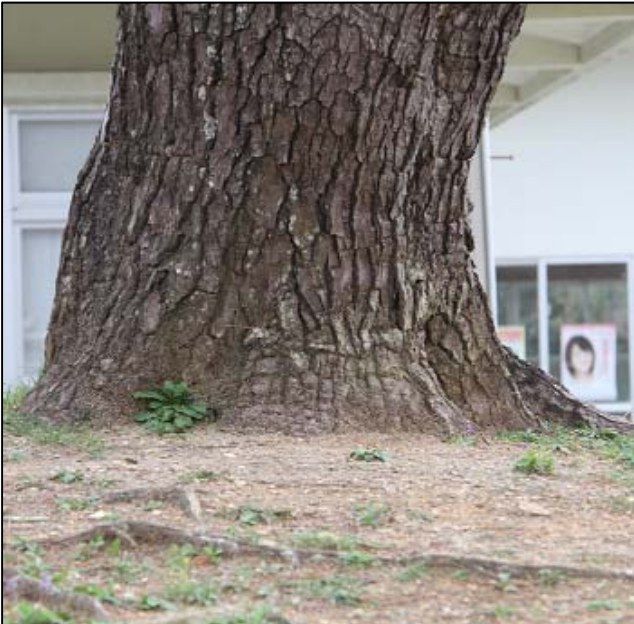
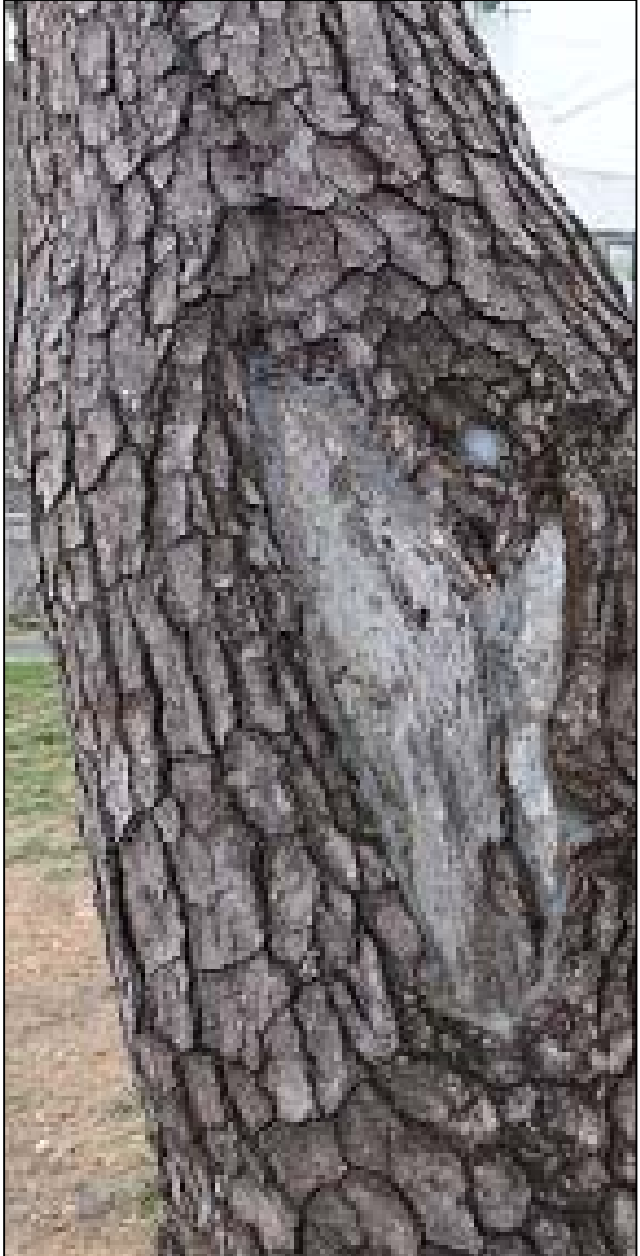
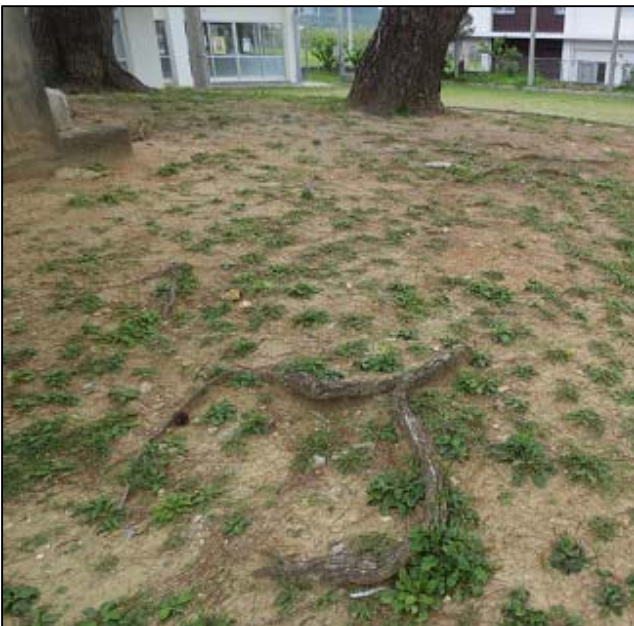
部位	所見	対応
土壌	・踏圧により土壌の固結が著しい。	・エアレーションの実施、立ち入り制限を検討する。 ・土壌改良を検討する。方法として、穴に完熟堆肥を投入し坪状に数箇所ずつ、数年をかけて緩やかに行うことが望ましい。
	・シロアリ防除剤(ベイト剤)が施用されている。	・継続実施を検討する。
根	・露出根があり、踏みつけにより樹皮に欠損が見られる。 ・地際に鋼棒貫入異常は無く腐朽は認められない。	・露出根の保護を検討する。
幹	・東面地上高 70~125cmの位置に大幅 35cm の傷があり、モルタルで塞がれている。施術は良好である。	・無し。
	・マツ材線虫病予防の樹幹注入が施されている。	・継続実施することが望ましい。
枝	・東側に大きく張り出した一次枝は枯死。西側の太枝も枯死。 ・小枝の枯れが枝端で目立つ。	・切除、及び切り口に殺菌癒合剤の塗布を検討する。
葉	・先端に勢いが無い。	・無し
備考	・樹勢の衰えが見られる。
