波平アシビナーのガジュマル(5)

認定番号 13-5

地上部の衰退度判定（認定番号13-5）

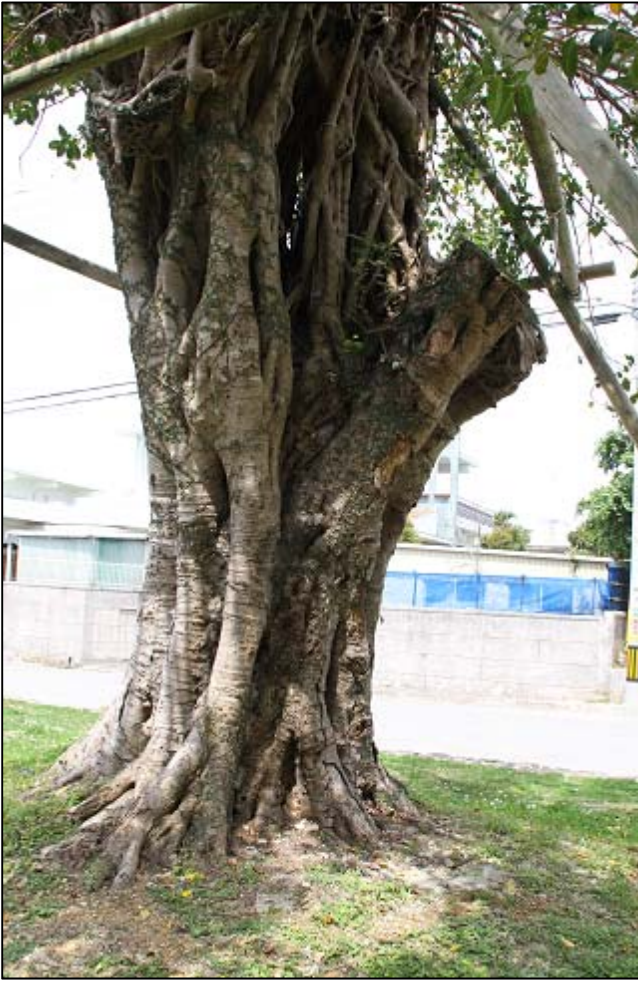
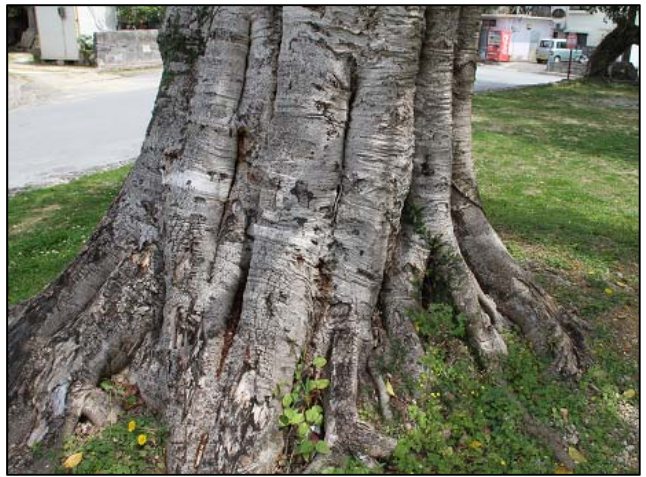
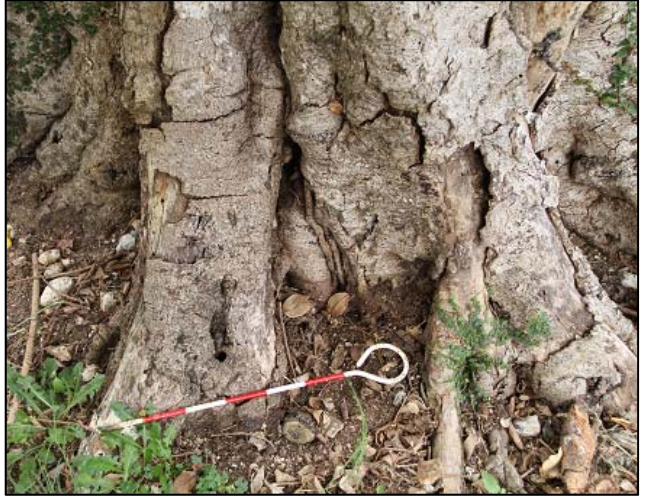
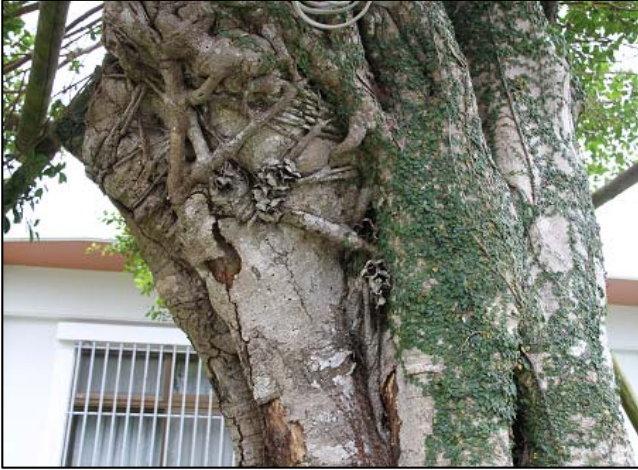
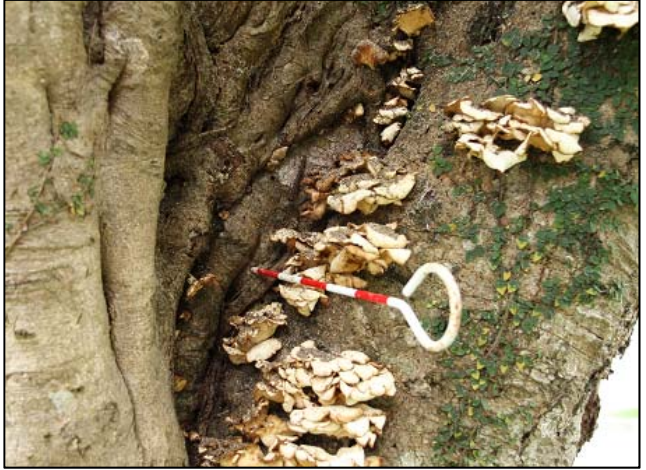
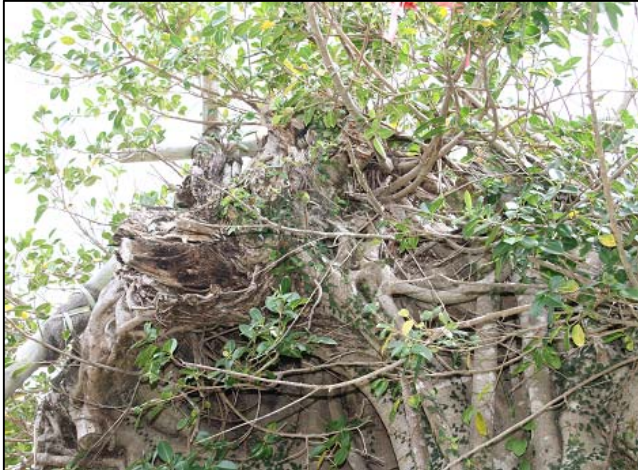
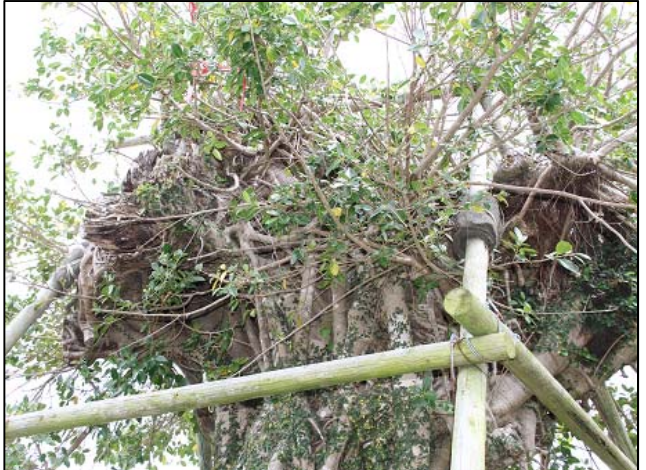
アシビナーのガジマル

部位	所見	対応
土壌	<ul style="list-style-type: none"> ・半径2m、高さ30cmのマウント上に移植されている。 ・マウントの土壌条件は良好である。 	<ul style="list-style-type: none"> ・無し。
根	<ul style="list-style-type: none"> ・根の東側半分は枯死している。 	<ul style="list-style-type: none"> ・外科的な処置が必要と考える。
幹	<ul style="list-style-type: none"> ・高さ1.8mで幹が切断されており、辺材部の腐朽が著しく進行している。 ・幹の東側は15cmの深さまで腐朽している。 ・東側を中心に枯死比率100°以上見られる。枯死部分にイチジクカミキリの食害痕、キノコ(種不明)が認められる。 	<ul style="list-style-type: none"> ・外科的な処置が必要と考える。
	<ul style="list-style-type: none"> ・数本の気根が1.5mの高さで癒着し、1本の幹となっている。 	<ul style="list-style-type: none"> ・気根を養生し支柱根に仕立てるのが望ましい。
枝	<ul style="list-style-type: none"> ・幹の腐朽部付近から生じた枝の強度が懸念される。 	<ul style="list-style-type: none"> ・定期的な観察が必要と考える。成長の度合いによって枝を剪定することが望ましい。
葉	<ul style="list-style-type: none"> ・やや小さい程度。 	<ul style="list-style-type: none"> ・無し
備考
