フパルシ

認定番号 27

地上部の衰退度判定（認定番号27）

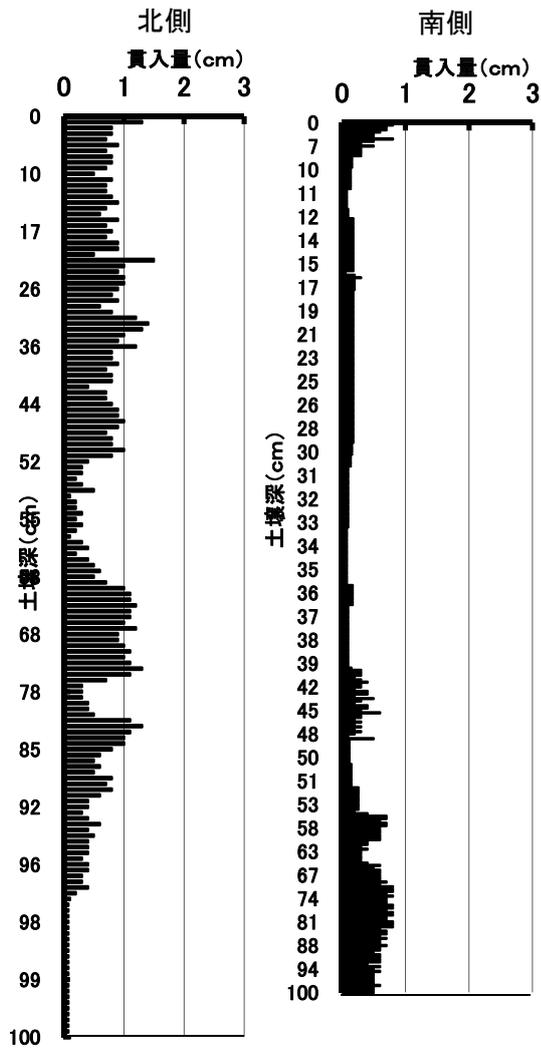
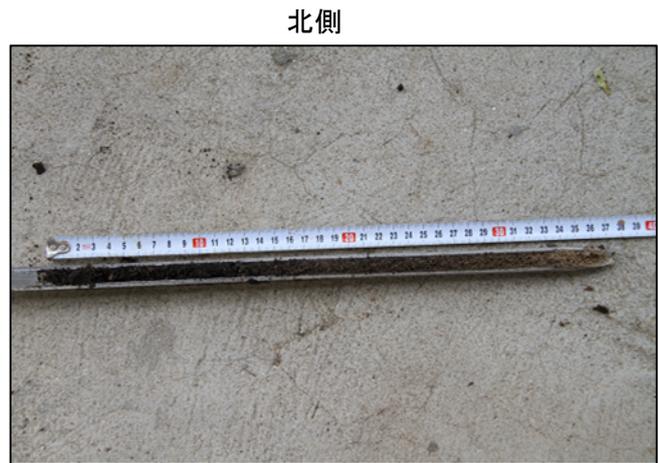
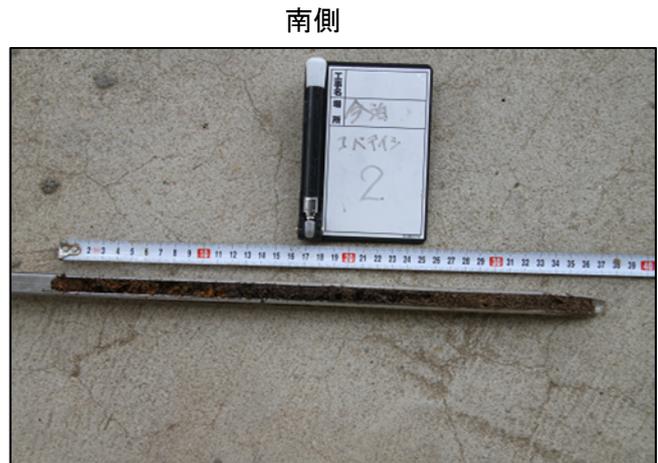
土壤貫入量結果

土壤硬度調査結果 (認定番号 27)

層位	土壤色	深さ	構造	土性	pH	EC(dS/m)	調査場所
I	10YR2/3	0-12	団粒状	砂壤土	8.13	9.3	北側
II	10YR3/3	12-25	団粒状	砂壤土			
III	10YR4/3	25-32	粒状	砂土			
IV	10YR5/4	32-	粒状	砂土

層位	土壤色	深さ	構造	土性	pH	EC(dS/m)	調査場所
I	10YR2/3	0-12	塊状	壤土	8.14	7.53	南側
II	10YR3/3	12-25	団粒状	砂壤土			
III	10YR4/3	25-32	単粒状	砂壤土

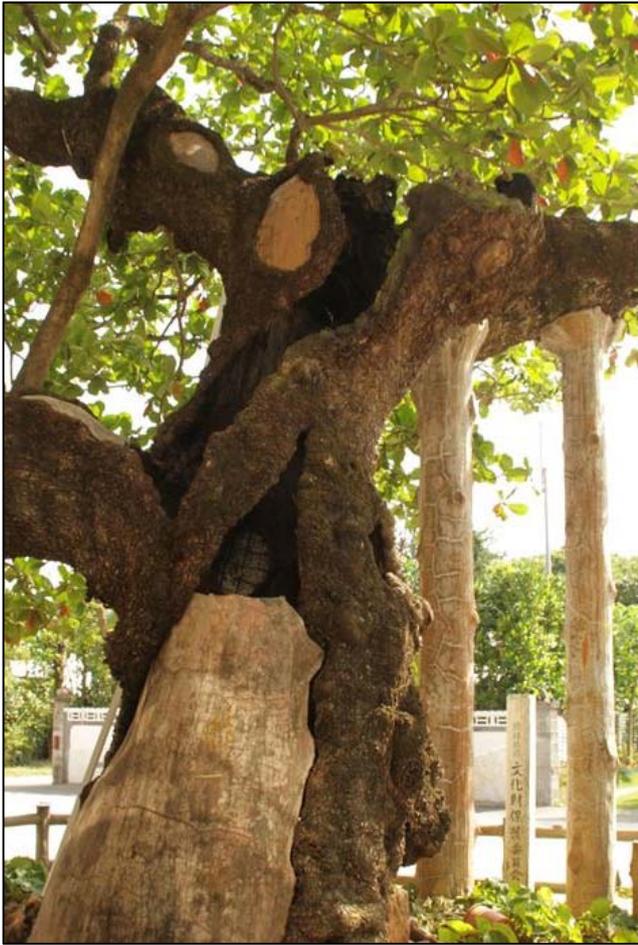
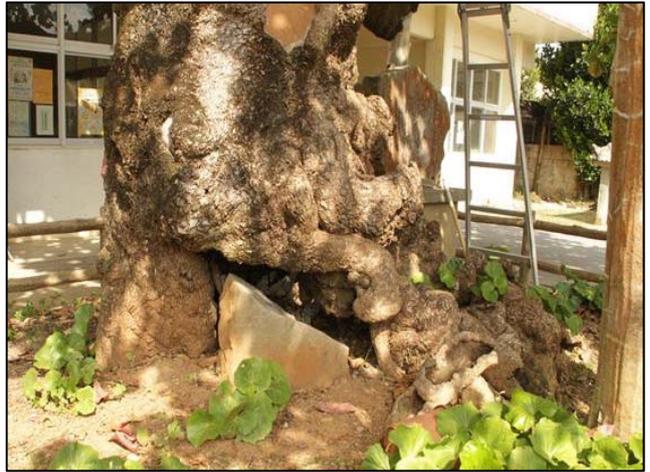
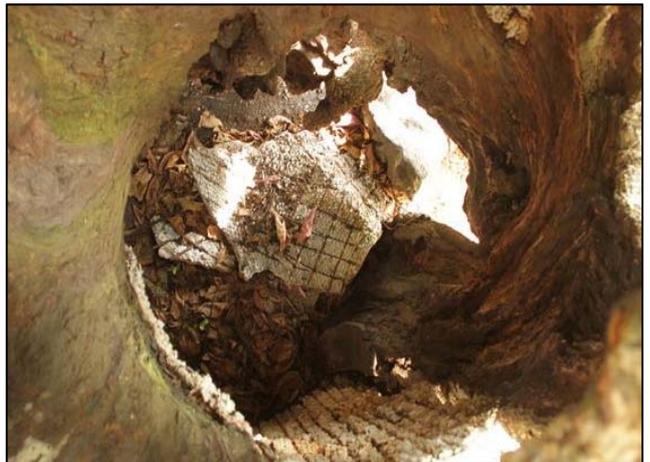
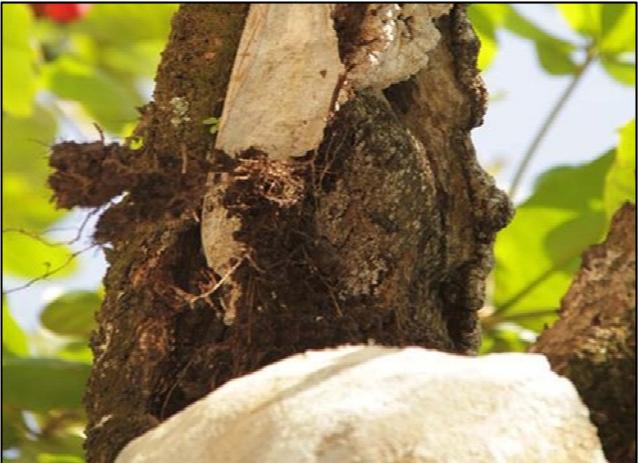
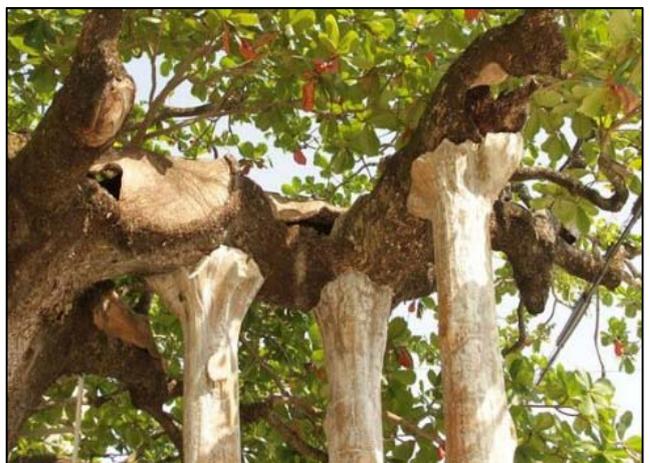
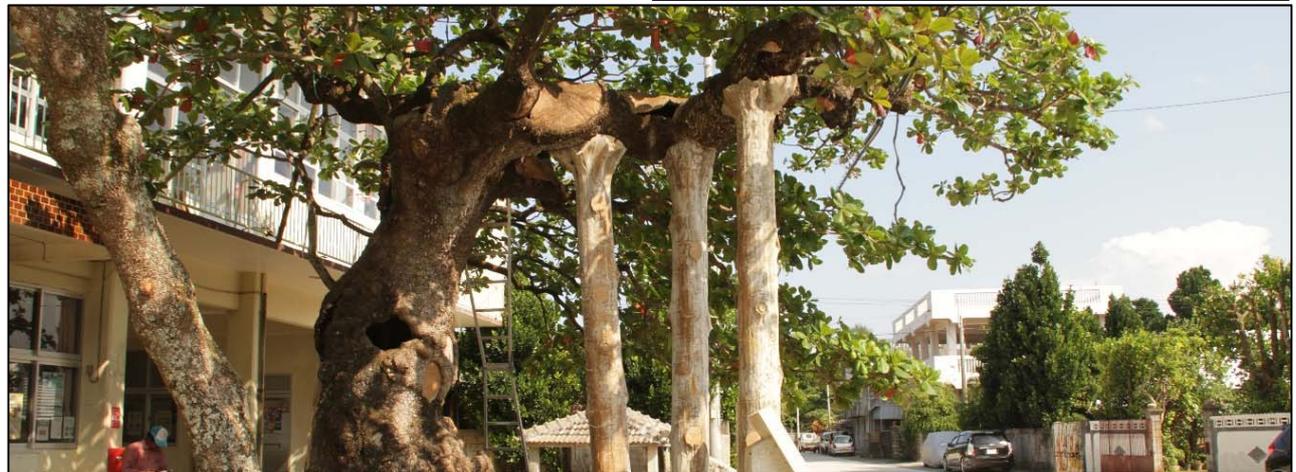
部位	所見	対応
土壌	<ul style="list-style-type: none"> 根は柵外に浅く長く伸びていると思われる。柵外は砂利で舗装され、駐車場となっている。 	<ul style="list-style-type: none"> 根の発達を促すため、可能な広さでのエアレーション、柵外の表土を膨軟な土に入れ替え、駐車禁止等を検討する。
根	<ul style="list-style-type: none"> 地際部からルートカラーの損傷が著しい。 露出根は少ないが、根は全般に浅く張っており、一部は5~20cmの深さで北西方向に公民館の犬走りに達している。 	<ul style="list-style-type: none"> 無し
幹	<ul style="list-style-type: none"> 幹は地際部から大枝の分岐点まで、厚さ10cm程度の樹皮、形成層部を残すのみで、全て欠如して筒状となっている。大きく欠損した開口部は鉄骨を編み込んだモルタルで外科的な補修がなされているが、モルタルの劣化が著しく樹幹中の空洞部に崩落している。 樹洞内壁に腐朽菌の子実体(種不明)が見られるが、急速な腐朽の進行は認められない。 	<ul style="list-style-type: none"> 幹・枝のモルタルは全て除去することを検討する。(危険防止の観点からもモルタルの除去は必要で外科的な施術は行わないことが望ましい。)
枝	<ul style="list-style-type: none"> 幹は二叉に分岐している。南西側の分岐部から2mに位置する大枝の切断面から腐朽の進行が見られる。道路に面する高さ3mの位置の大枝は基部から切断され、切断面の腐朽が進行している。 大枝を支える支柱は枝との接触面が経年劣化し、モルタルに亀裂と一部欠損がみられ、枝への食い込みが見られる。 	<ul style="list-style-type: none"> モルタルの撤去後、大枝基部~枝先の腐朽程度から落枝の可能性を検討し、必要に応じて剪定を実施することが望ましい。その後、枝の重さを勘案して適切な箇所へ支柱の再設置を検討することが望ましい。 公民館の庇に設置されている支柱は、適切な箇所に移設するか、枝を切除することが望ましい。

葉	<ul style="list-style-type: none"> モモタマナコブガ、ミノガの被害痕が散見される程度で、葉の大きさ、量、葉色とも異常は認められない。 	<ul style="list-style-type: none"> 定期的な観察の実施を検討する。
備考	<ul style="list-style-type: none"> 現在、樹勢は保たれているが樹体の損傷が著しく、物理的に安定性を欠いている。 支柱上部のモルタルの劣化が著しく、支柱の再設置は不可欠と考える。設置の際は外観より強度を重視することが望ましい。 大枝のモルタルは落下の可能性が極めて高く、早急に除去する必要がある。また、当面は柵内への立ち入りの禁止を検討する。
