デイゴ

認定番号 28

地上部の衰退度判定（認定番号28）

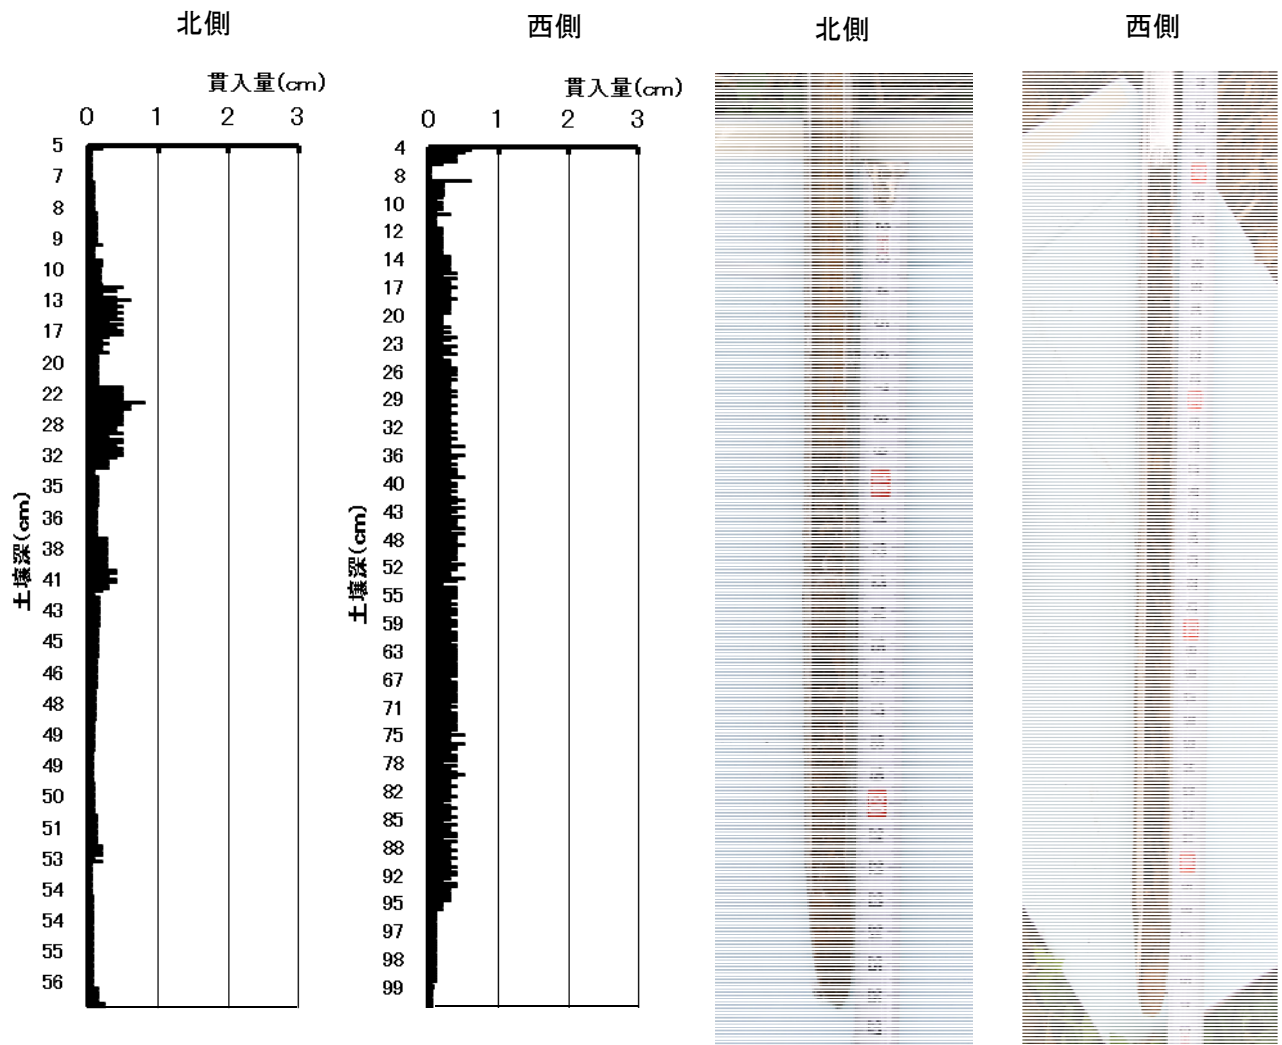
土壤貫入量結果

部位	所見	対応
土壌	<ul style="list-style-type: none"> ・土壌は島尻マージである。 ・踏圧は少しある。 ・表層の構造は堅果状である。20 cm以深はカベ状で著しく固結している。 	<ul style="list-style-type: none"> ・柵の設置を検討する。
根	<ul style="list-style-type: none"> ・根張はよく発達し、露出根の一部に踏みつけによる樹皮の剥離が見られるが、特に異常は認められない。 	<ul style="list-style-type: none"> ・隣接する挿所へのルートとなっているため、露出根の踏みつけ禁止の注意の喚起が必要と思われる。
幹	<ul style="list-style-type: none"> ・デイゴヒメコバチ対策の樹幹注入剤の注入痕から腐朽が進行しつつあり、悪臭を放っている。 	<ul style="list-style-type: none"> ・樹幹注入の施用は不可欠と考える。注入技術の向上を図る。
	<ul style="list-style-type: none"> ・東面高さ1.5mの部位に樹皮の壊死がみられ、シロアリの生息痕が認められる。 	<ul style="list-style-type: none"> ・無し。
枝	<ul style="list-style-type: none"> ・小枝枯、中枝先端の枯れが若干見られる。 	<ul style="list-style-type: none"> ・枯損枝の切除を検討する。
	<ul style="list-style-type: none"> ・大枝基部の異常は見られないが、枝張が大きい。 	<ul style="list-style-type: none"> ・支柱の設置等、基部にかかる負担を軽減するための措置を検討しておく必要があると考える。
	<ul style="list-style-type: none"> ・大枝～中枝に地衣類大量に付着している。 	<ul style="list-style-type: none"> ・無し。

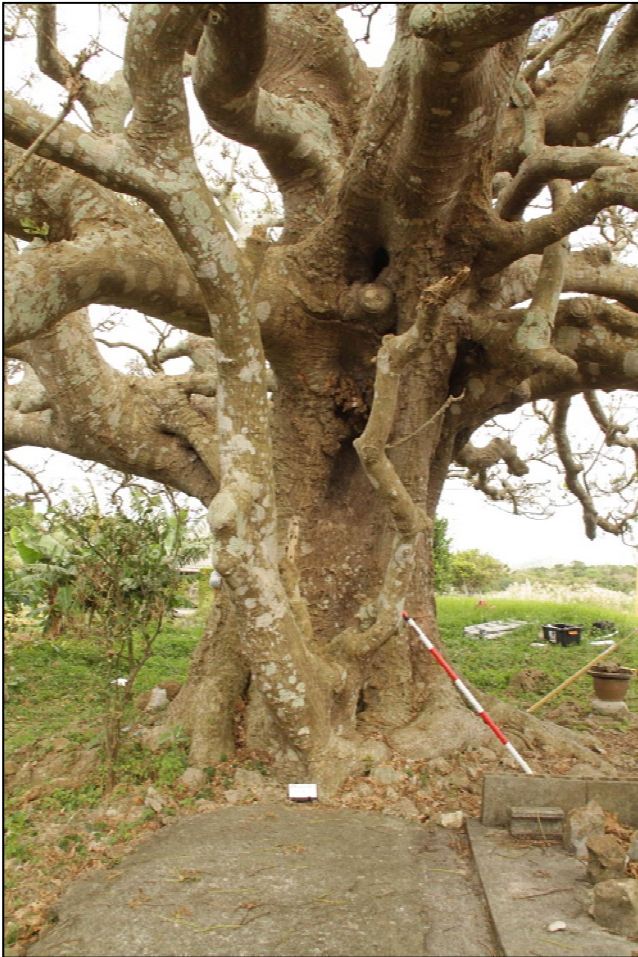
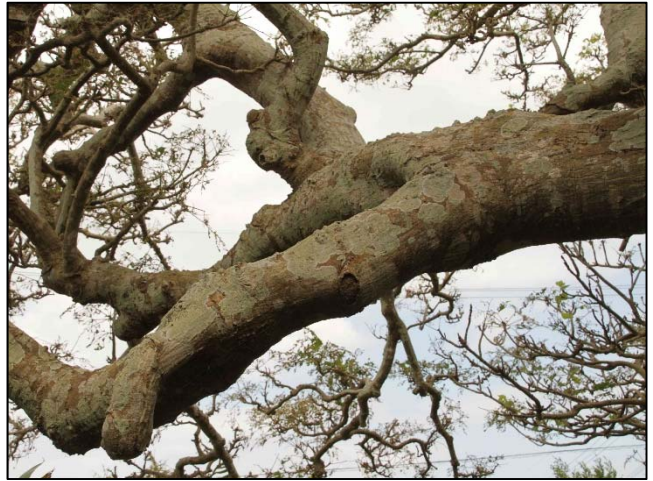
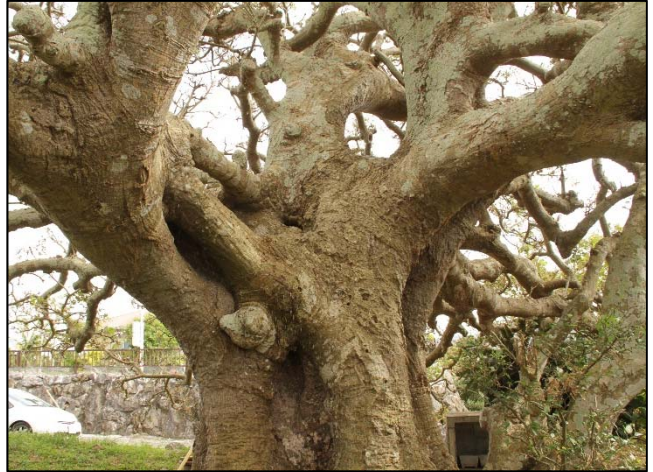
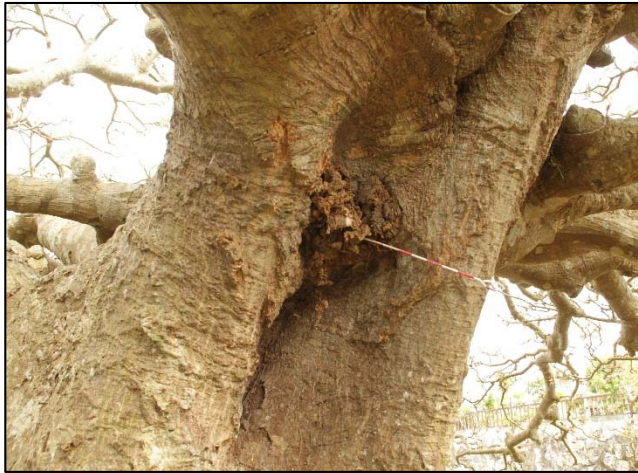
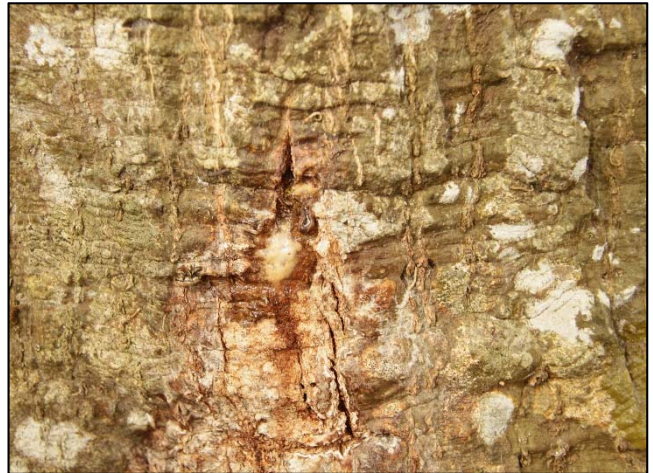
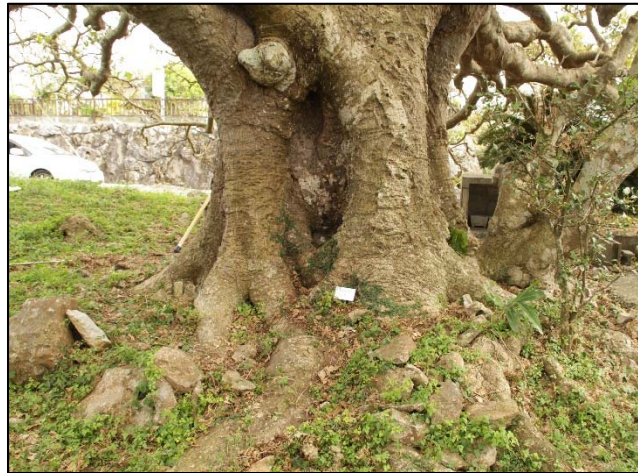
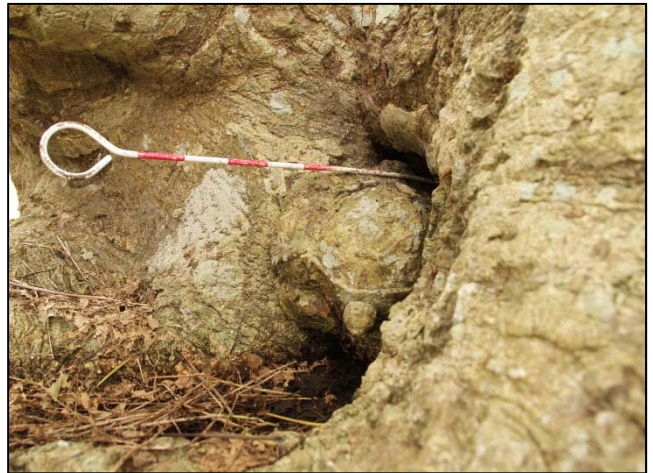
葉	<ul style="list-style-type: none"> ・南面の大枝から派生する中・小枝の葉に活力が乏しく、葉量も少ない。 ・ベニモンノメイガのものと思われる食害痕が多数見られる。しかし幼虫は見当たらない。 	<ul style="list-style-type: none"> ・ベニモンノメイガは大量発生する傾向にあるため、発生時には早期に駆除措置を講じる必要があると考える。
備考
