# 辺戸の蔡温松

認定番号 53

地上部の衰退度判定（認定番号53）

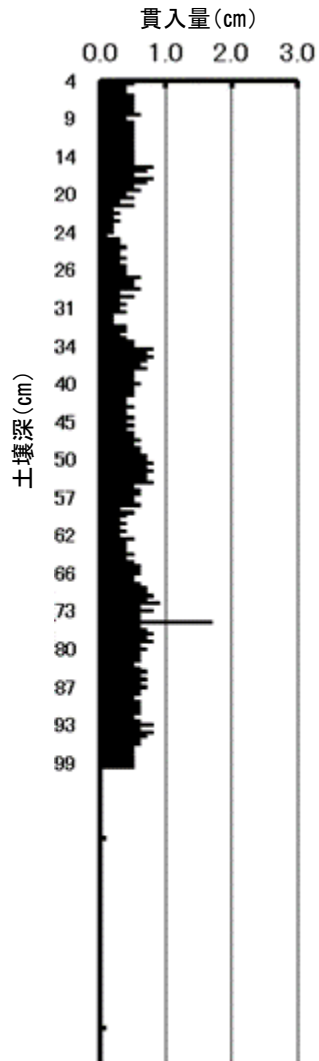
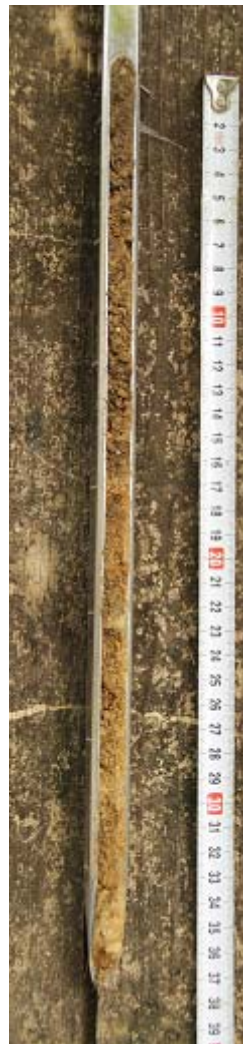
土壤貫入量結果

層位	土壤色	深さ	構造	土性	pH	EC(dS/m)
I	10YR4/3	0-9	—	シルト質壤土	7.0	5.0
II	10YR4/5	9-18	堅果状	埴壤土		
III	10YR5/5	18-24	堅果状	埴壤土		
IV	10YR5/6	24-	カベ状	埴壤土

部位	所見	対応
土壌	<ul style="list-style-type: none"> <li>・土壌は礫質黄色土である。</li> <li>・クラッシャーランが敷設されており、表層は固結している。</li> <li>・20cm 以深は粘質でカベ状構造である。</li> </ul>	<ul style="list-style-type: none"> <li>・樹勢の衰退がみられるため、施肥(完熟堆肥)と計画的スポット状の土壌改良の実施を検討する。</li> </ul>
根	<ul style="list-style-type: none"> <li>・地際部にシロアリの被害・根の内部はシロアリにより腐朽が著しい。</li> <li>・東面地上高 8.6、mの枝の脱落痕は空洞化し、シロアリの食害痕が確認できる。</li> </ul>	<ul style="list-style-type: none"> <li>・緊急なシロアリ駆除の実施を検討する。</li> </ul>
	<ul style="list-style-type: none"> <li>・北西面、西面の根の一部が隣接木(ホルトノキ、タブノキ)が北西面、西面の松の根を覆っており、一部は空洞化した松の地際部から内部に侵入している。</li> </ul>	<ul style="list-style-type: none"> <li>・根に被さっている隣接木の根の切除を検討する。</li> </ul>
幹	<ul style="list-style-type: none"> <li>・随所に蟻道がみられる。</li> <li>・西面の上下方向の窪みの下は空洞化している。シロアリ被害によると思われる。</li> </ul>	<ul style="list-style-type: none"> <li>・緊急なシロアリ駆除の実施を検討する。</li> </ul>
	<ul style="list-style-type: none"> <li>・地上高 2.5mに電線の巻き込みがみられる。</li> </ul>	<ul style="list-style-type: none"> <li>・電線は幹を傷めないように切り詰めることを検討する。自然の巻き込みを待つ。</li> </ul>

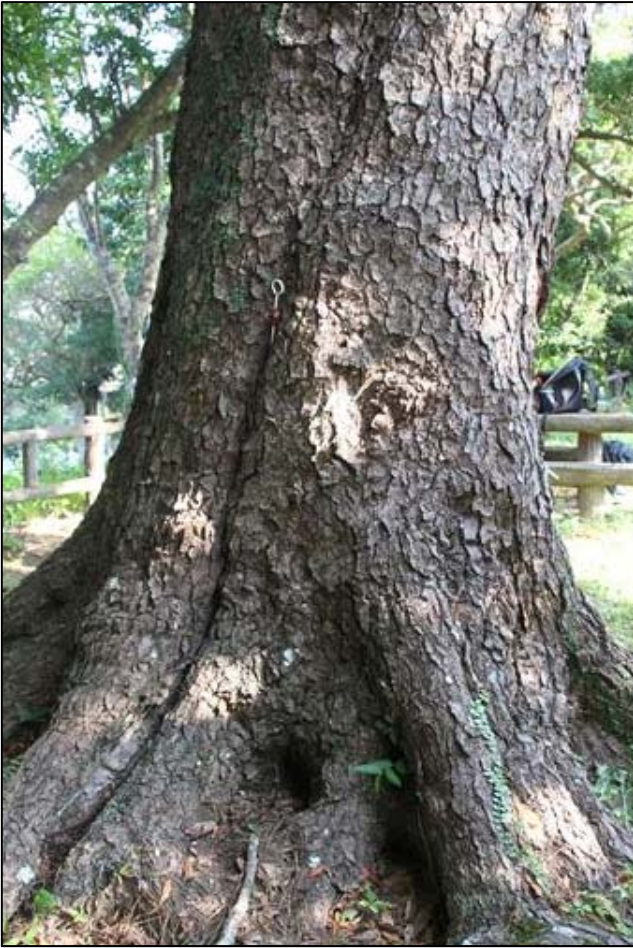
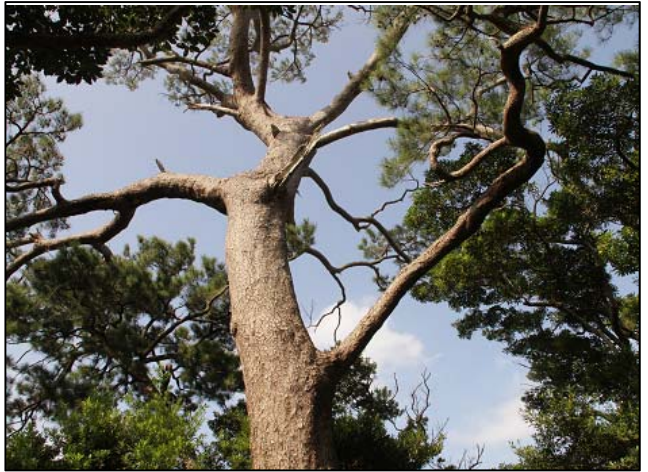
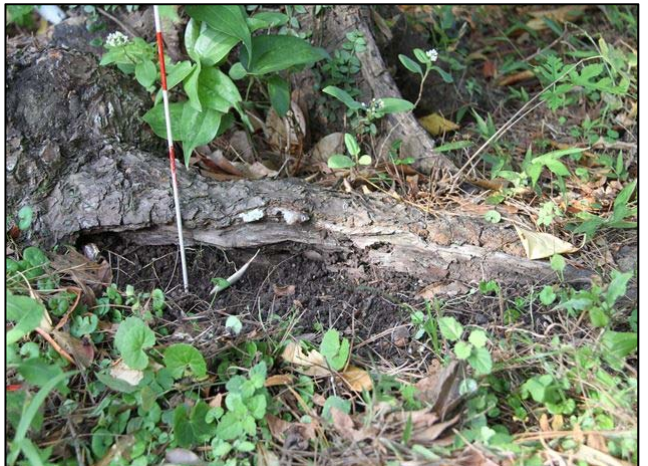
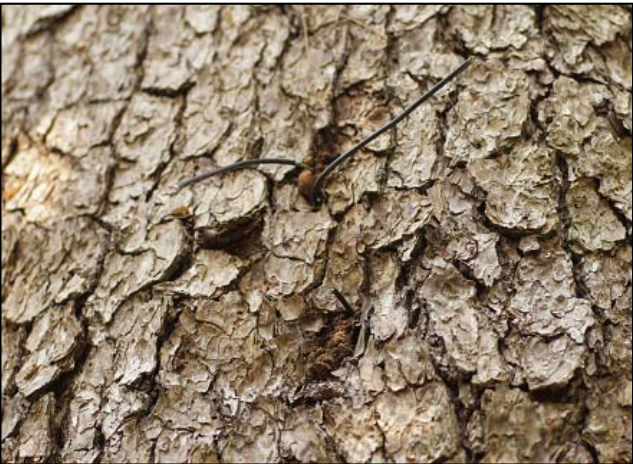
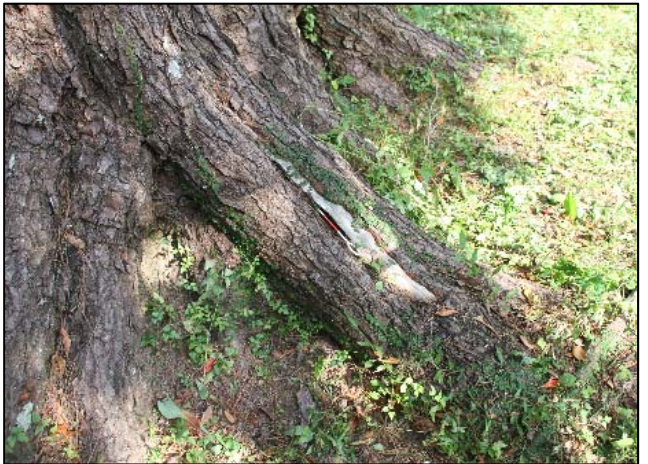
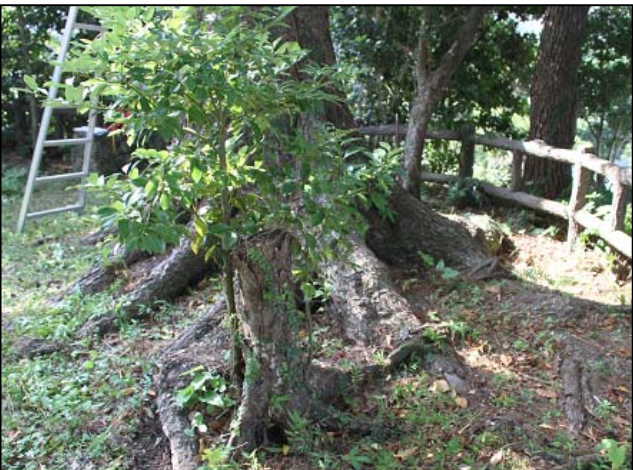
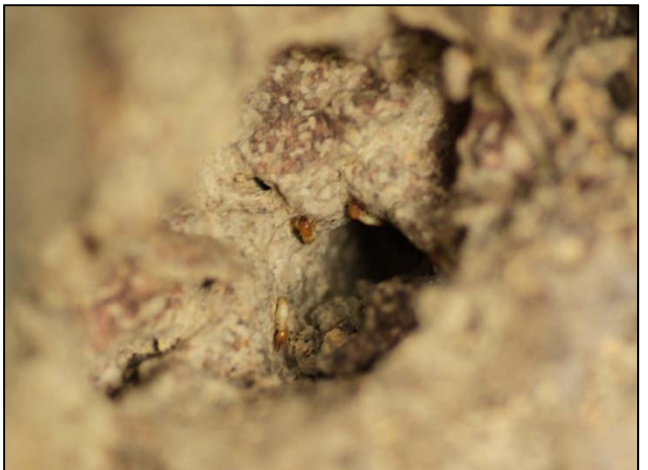
<ul style="list-style-type: none"> <li>・樹皮の活力は中庸である。</li> </ul>	<ul style="list-style-type: none"> <li>・無し。</li> </ul>
枝	<ul style="list-style-type: none"> <li>・中・小枝の脱落・枯れが目立つ。</li> </ul>	<ul style="list-style-type: none"> <li>・シロアリ駆除の緊急な実施を検討する。</li> </ul>
	<ul style="list-style-type: none"> <li>・葉量が乏しく、2年生葉は殆ど落葉している。</li> </ul>	<ul style="list-style-type: none"> <li>・施肥(完熟堆肥)と計画的スポット状の土壌改良の実施を検討する。</li> </ul>
備考	<ul style="list-style-type: none"> <li>・シロアリ被害は樹全体に及んでおり、樹体内または根付近に営巣していると考えられる。</li> <li>・着葉が乏しい。</li> </ul>
