喜如嘉のフクギ

認定番号 54-2

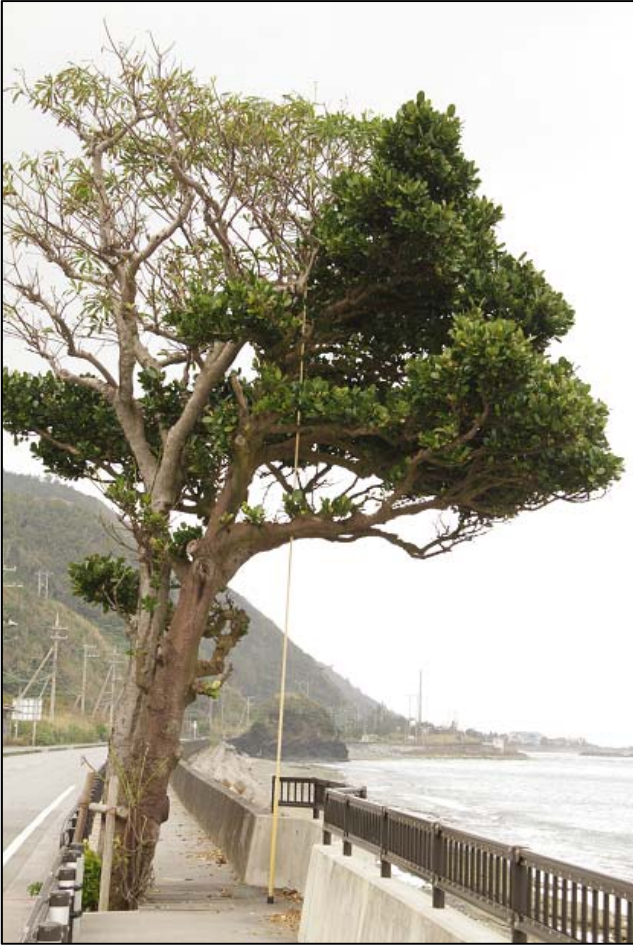
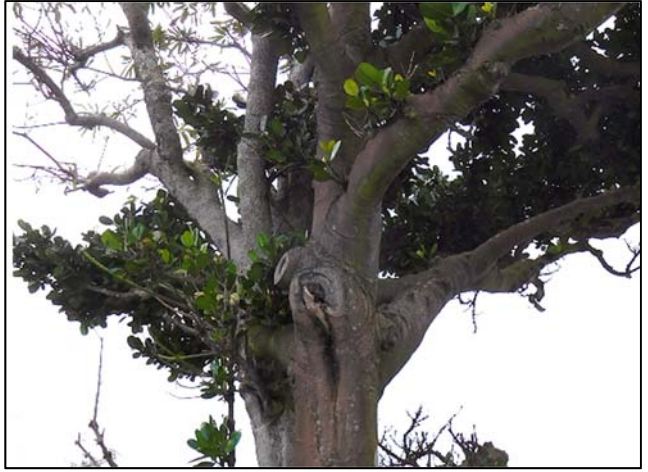
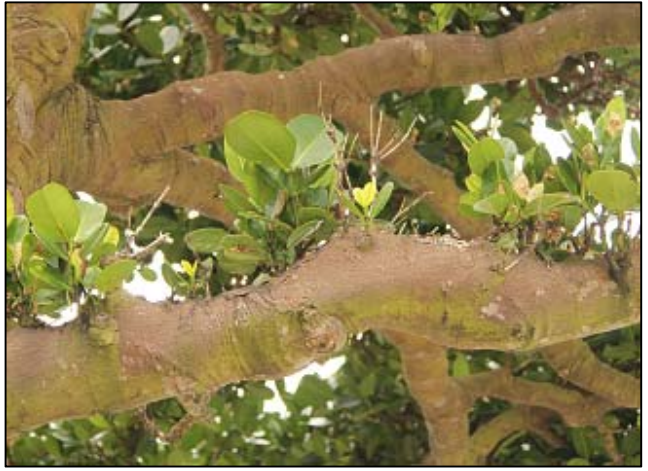
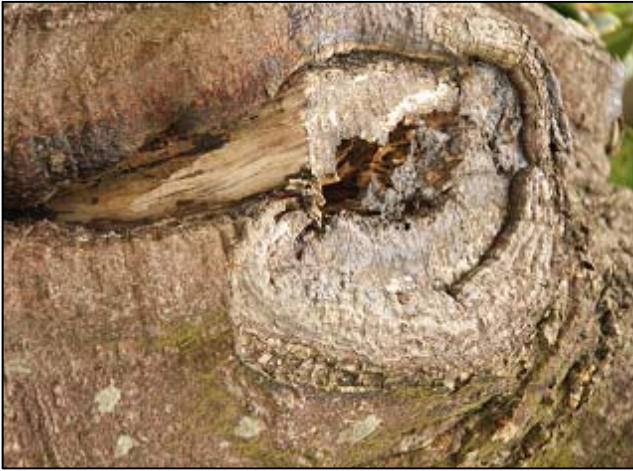
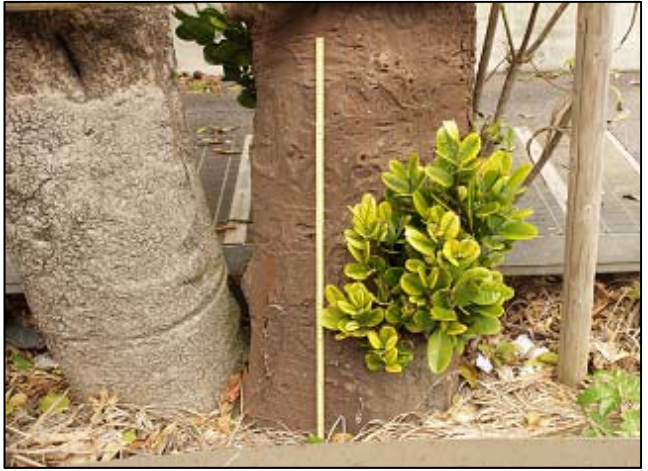
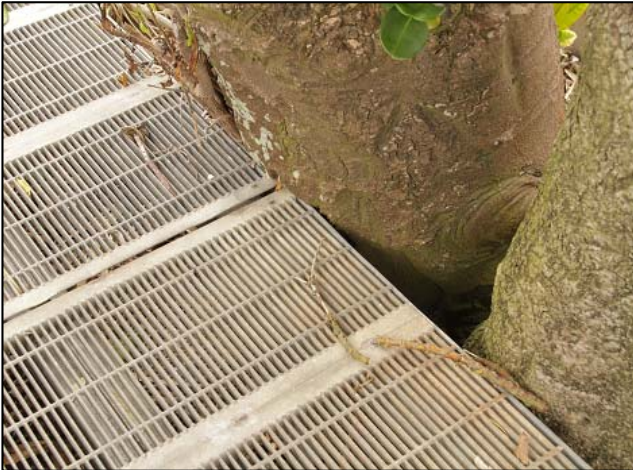
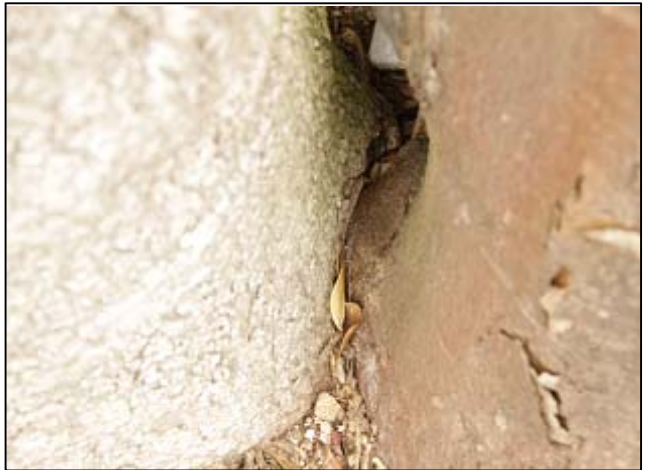
部位	所見	対応
土壌	<ul style="list-style-type: none"> ・植枿が狭く、土壌深も 70cm 弱と浅い。 ・40cm までの物理性は良好である。 	<ul style="list-style-type: none"> ・植枿の拡張を検討する。
根	<ul style="list-style-type: none"> ・露出根、ルートカラーは見られない。 ・鋼棒貫入異常は無く腐朽は見られない。 ・フクギに接する地際からオキナワキョウチクトウのヒコバエが発生している。 	<ul style="list-style-type: none"> ・フクギに接する地際に発生しているオキナワキョウチクトウのヒコバエの除去を検討する。
幹	<ul style="list-style-type: none"> ・高さ4mで断幹されている。断幹部から 3～10 cm 萌芽枝が多数発生している。 ・高さ約 3m の部位にある大枝の切り口(縦 15 cm、横 10 cm)が腐朽、空洞化し、その下部に縦に筋状の腐朽部が見られる。 ・北側に伸びる枝の上面から不定枝が多数発生。 ・地上高 0.85m に縦 8cm、横 22 状 cm の木部に達する傷痕部がある。・地際付近の大枝が切断され、癒合剤が塗布されているが、左端に腐朽が認められる。 	<ul style="list-style-type: none"> ・無し。
	<ul style="list-style-type: none"> ・支柱は機能していない。 	<ul style="list-style-type: none"> ・支柱の撤去を検討する。
	<ul style="list-style-type: none"> ・幹下部にグレーチング板の食い込みが見られる。 	<ul style="list-style-type: none"> ・グレーチング板の移設を検討する。
枝	<ul style="list-style-type: none"> ・枝端部、小枝枯れが目立つ。 ・北側の幹の下部～中部から出る胴吹き枝は着用量が乏しく、かつ小型化しており、小枝の枯れが目立つ。 	<ul style="list-style-type: none"> ・枯死枝の切除を検討する。

葉	<ul style="list-style-type: none"> 下枝の着葉量は総じて乏しい。 	<ul style="list-style-type: none"> ・無し。
備考
