ノロ殿内のガジュマル

認定番号 61

地上部の衰退度判定（認定番号61）

土壤調査結果（認定番号 61）

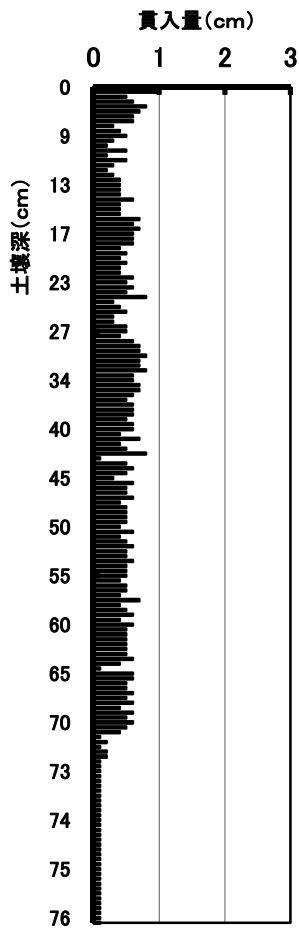
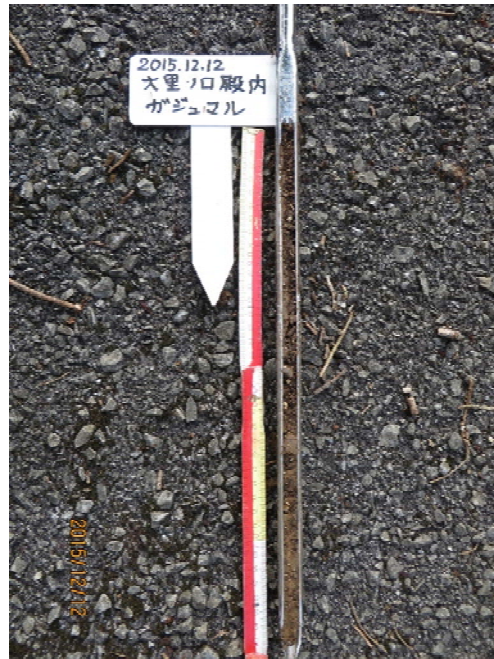
土壤貫入量結果

部位	所見	対応
土壌	<ul style="list-style-type: none"> ・土壌は粒状・堅果状が混ざり、強粘質。通気性、排水性に乏しい。物理性は好適とは言えないが、適応して生育していると思われる。 ・土壌の厚さは約 70cm、以深は珊瑚石灰岩。 ・pH: 7.5、EC: 0.44(ds/m)。 	<ul style="list-style-type: none"> ・無し。
根	<ul style="list-style-type: none"> ・深刻な根の障害は見られない。 	<ul style="list-style-type: none"> ・無し。
	<ul style="list-style-type: none"> ・古い根を新しい根が覆う。イチジクカミキリの食害痕は古い根に多いが、新しい根にも見られる。 	<ul style="list-style-type: none"> ・イチジクカミキリの防除を検討する。
幹	<ul style="list-style-type: none"> ・全面をオオイタビで覆われる。 ・樹皮の枯死・欠損が多く、イチジクカミキリの食害痕が散見される。 ・分岐部は古い幹の枯死欠損により空洞化しているが、腐朽は見られない。 	<ul style="list-style-type: none"> ・オオイタビの除去、定期的な観察を検討し、幹の腐朽の進行、イチジクカミキリの早期発見に努めることが望まれる。
枝	<ul style="list-style-type: none"> ・中枝の枯死、ぶら下がり(南側)がある。 	<ul style="list-style-type: none"> ・早期の除去を検討する。
	<ul style="list-style-type: none"> ・大枝、中枝から気根が垂下しているが、殆どが切断されている。 	<ul style="list-style-type: none"> ・西側の 2 本の支柱根は特にカミキリに留意することが必要と感がる。 ・気根は切らずに支柱根に仕立てることが望まれる。 ・大枝の支持と支柱根誘導のため、支柱の設置を検討する。
