### 伊舎堂の3本ガジュマル

認定番号 78-2

地上部の衰退度判定（認定番号78-2）

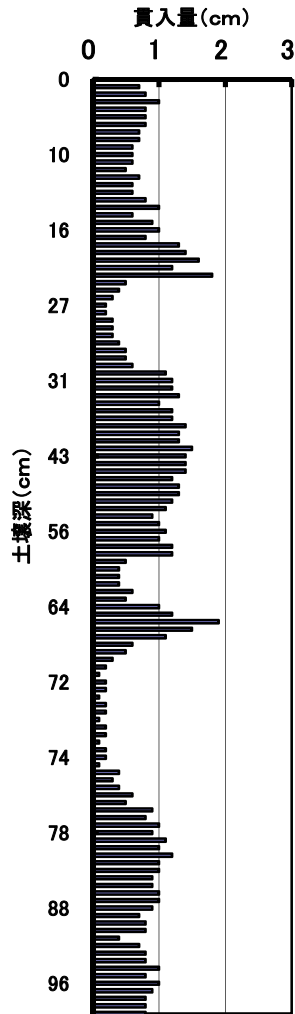
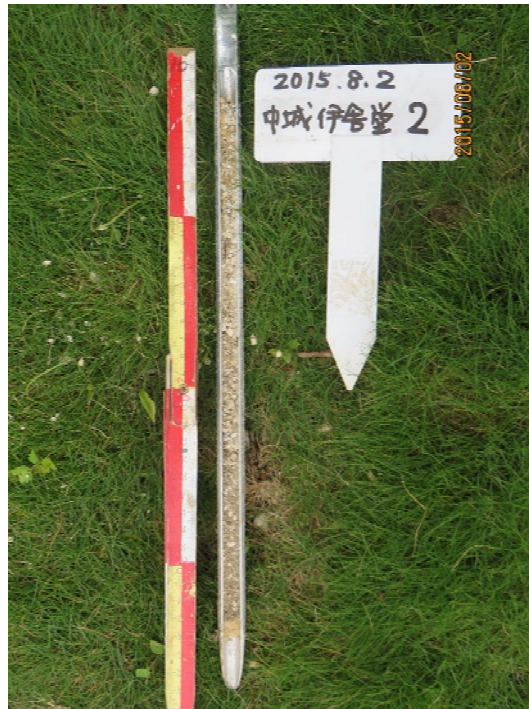
土壤貫入量結果

層位	土壤色	深さ	構造	土性	pH	EC(dS/m)	備考
I	10YR7/2	0-22	—	砂土	8.8	0.8	玉砂利の 厚さ 10 cm
II	10YR6/3	22-28	—	砂土			
III	10YR5/3	28-	—	埴壤土
