## 首里の大アカギ

認定番号 91

首里金城の大アカギ

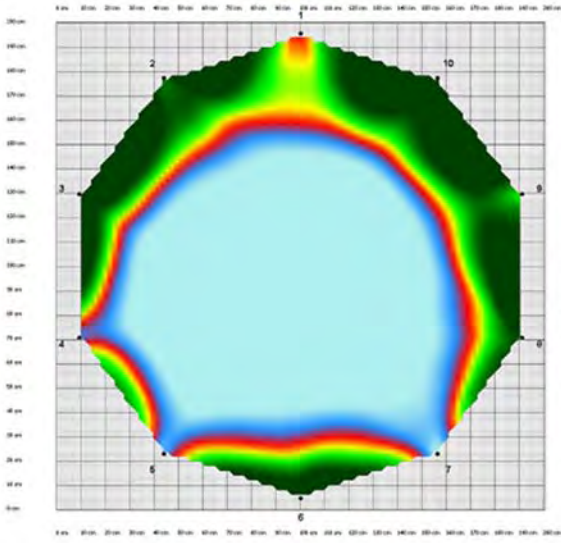
地上高:2m 腐朽率 67%

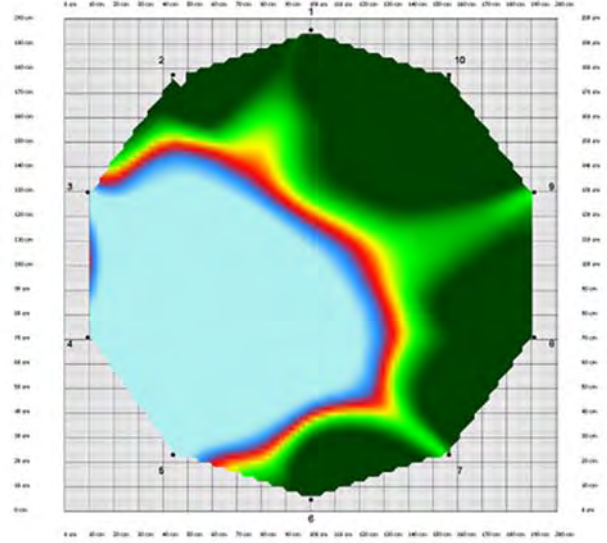
地上高:4m 腐朽率:47%

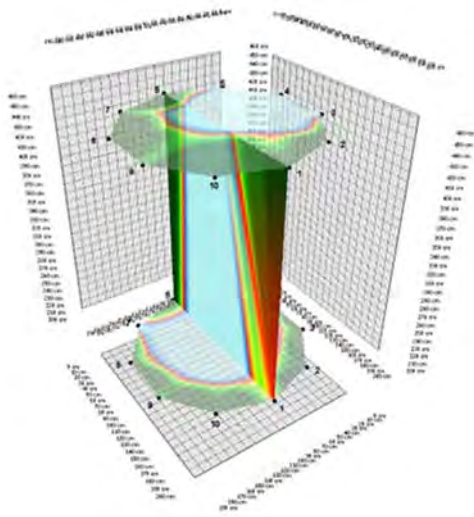
西側から見た想定縦断面

幹	<ul style="list-style-type: none"> <li>・内部の空洞化が著しいが、生育に影響は無いと思われる。</li> </ul>	<ul style="list-style-type: none"> <li>・無し。</li> </ul>
	<ul style="list-style-type: none"> <li>・空洞内部に若干の不定根が見られるが、空洞壁の内部に伸びている。壁を伝って地表に達する不定根は認められない。</li> </ul>	<ul style="list-style-type: none"> <li>・空洞内を膨軟な土壌で埋め、不定根の誘導を検討する。</li> </ul>
	<ul style="list-style-type: none"> <li>・空洞内部は硬く、乾燥しており、腐朽の進行は極めて緩慢と推察される。</li> <li>・シロアリの生活痕が見られるが、生息は確認できない。</li> </ul>	<ul style="list-style-type: none"> <li>・定期的に腐朽の進行、シロアリの発生の有無について観察、対処の実施を検討する。</li> </ul>
枝	<ul style="list-style-type: none"> <li>・北面高さ 4m の大枝基部は切断され、切断痕は瘤状となり、中は空洞となっている。</li> </ul>	<ul style="list-style-type: none"> <li>・空洞内部や枝基部にガジュマル、アコウが着生しやすいので、定期的な観察、及び除去を検討する。</li> </ul>
	<ul style="list-style-type: none"> <li>・4 本の大枝はワイヤー支柱が設置されている。南西側に緩みをもたせており、民家側への倒伏に配慮したものと思われる。</li> </ul>	<ul style="list-style-type: none"> <li>・無し</li> </ul>
	<ul style="list-style-type: none"> <li>・巻き込み途中の大枝の切断痕にシダ、オオタニワタリ、ホウビカンジュ、ホシダの着生が見られる。着生植物は内部腐朽を誘発する可能性が考えられる。</li> </ul>	<ul style="list-style-type: none"> <li>・着生植物の除去を検討する。</li> </ul>
