高良公園のガジュマル

地上部の衰退度判定（認定番号93）

高良公園のガジマル

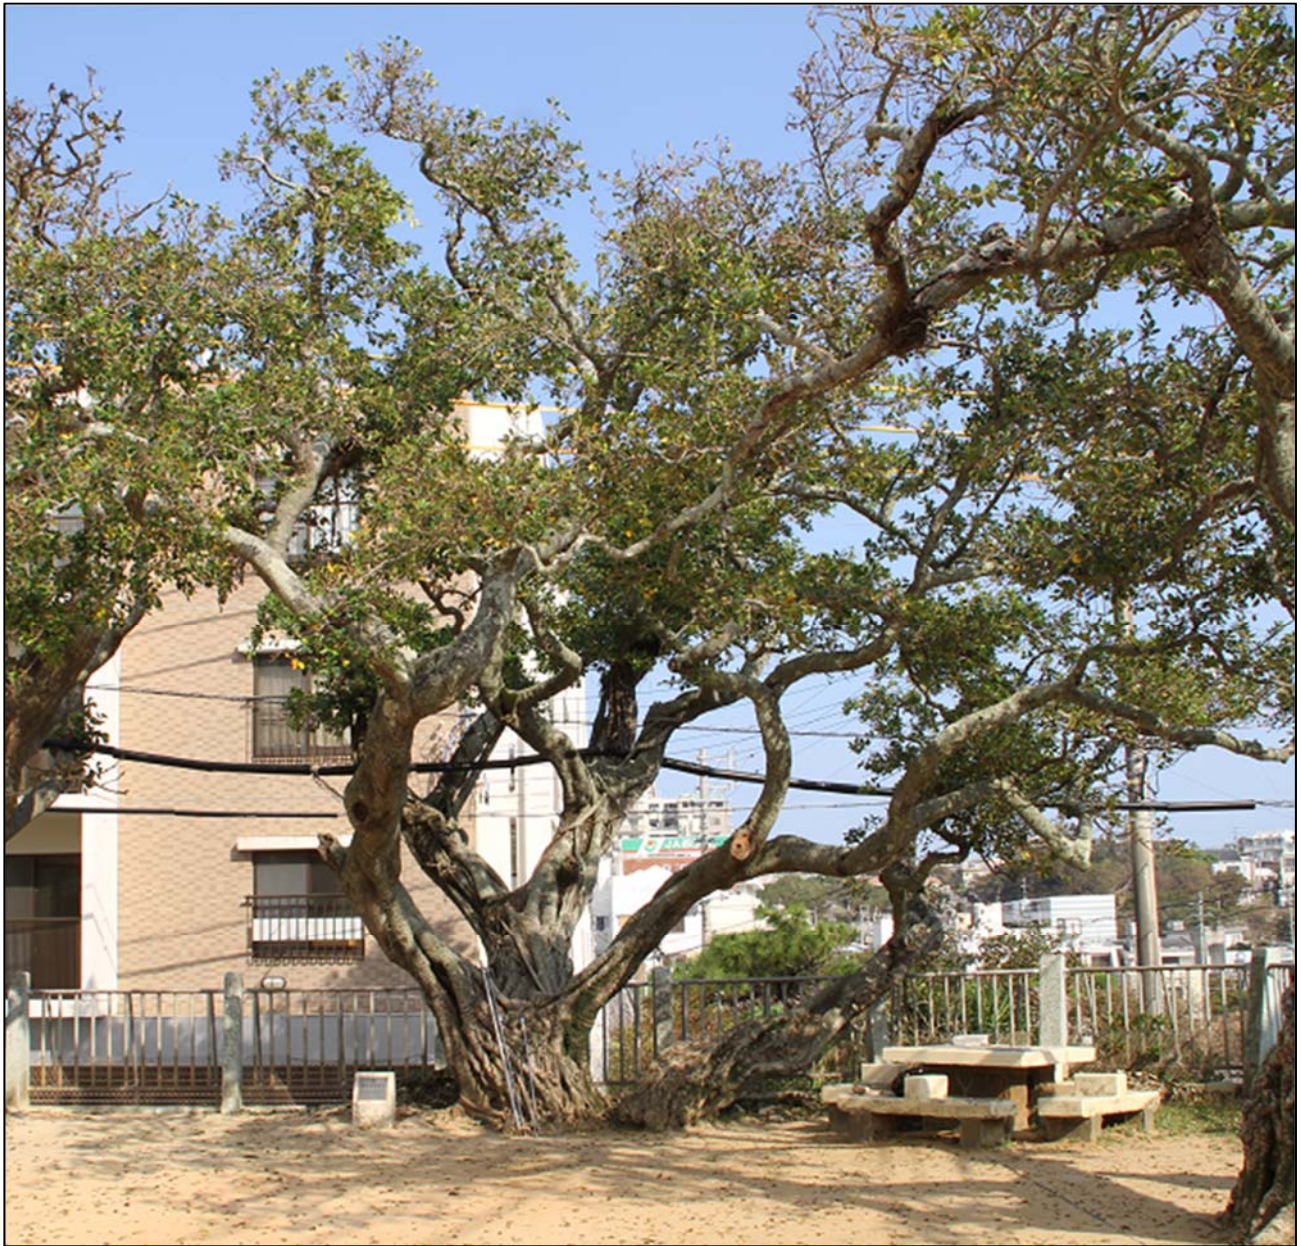
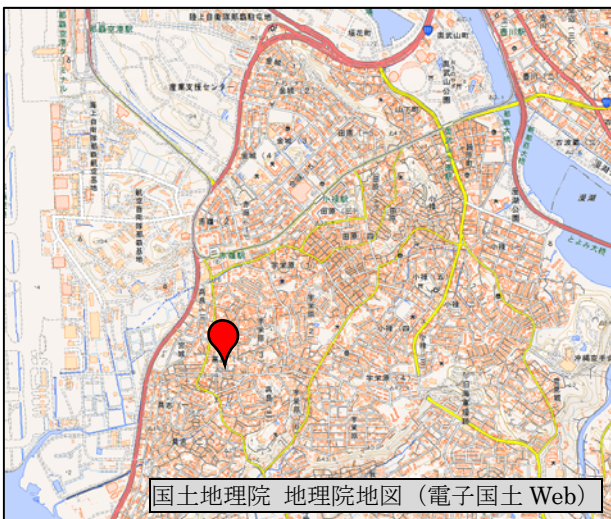
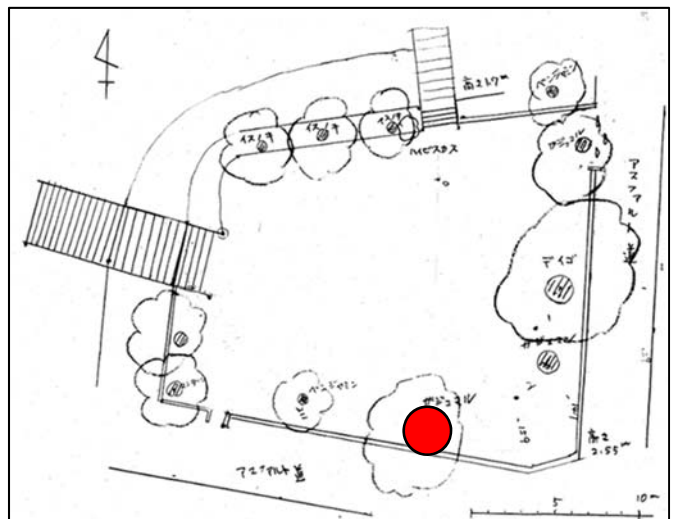
衰退度 = 各項目の評価値の合計 / 11 (評価項目) = 2.09

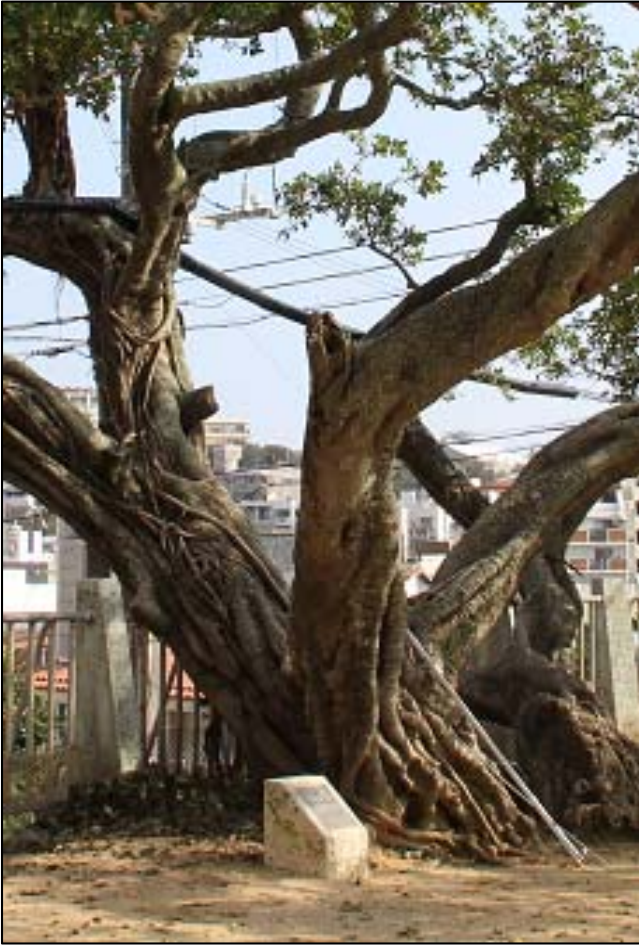
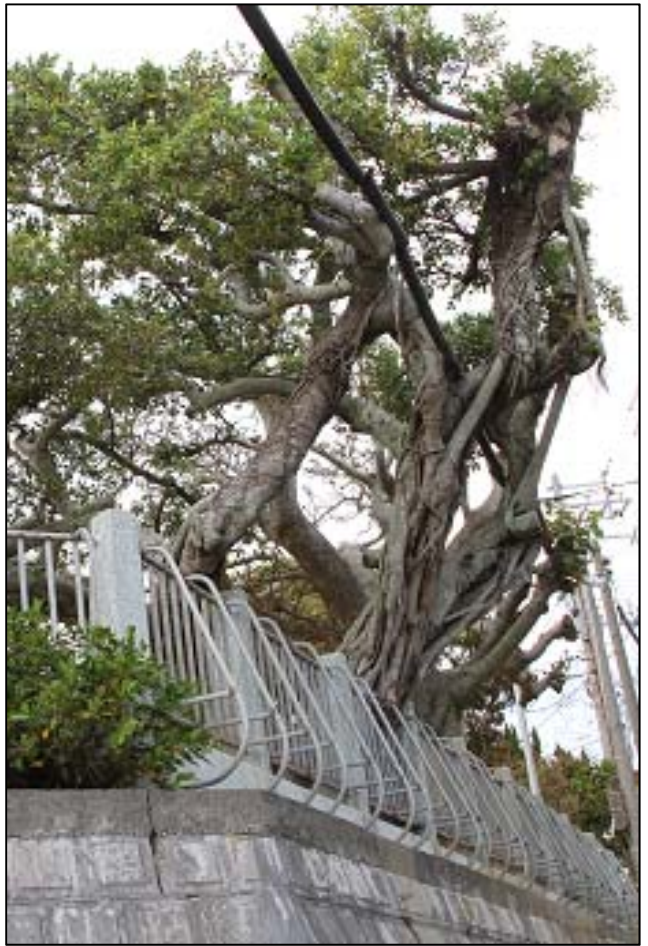
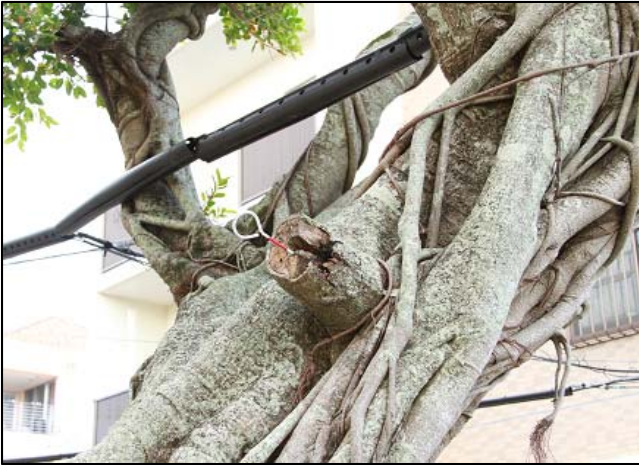
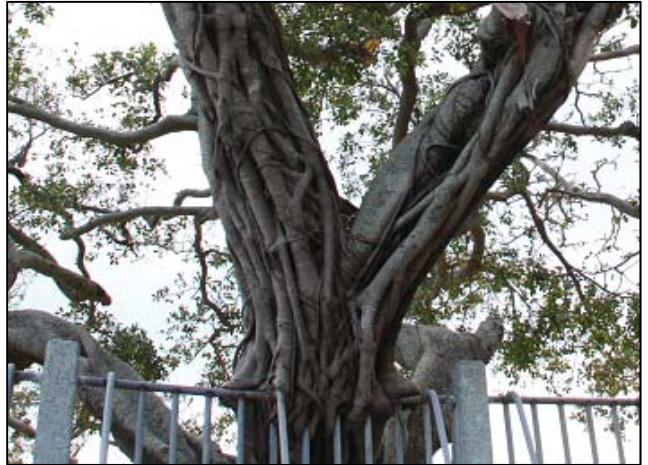
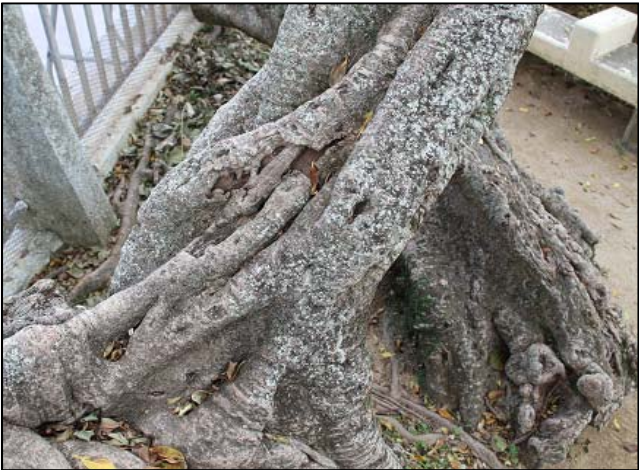
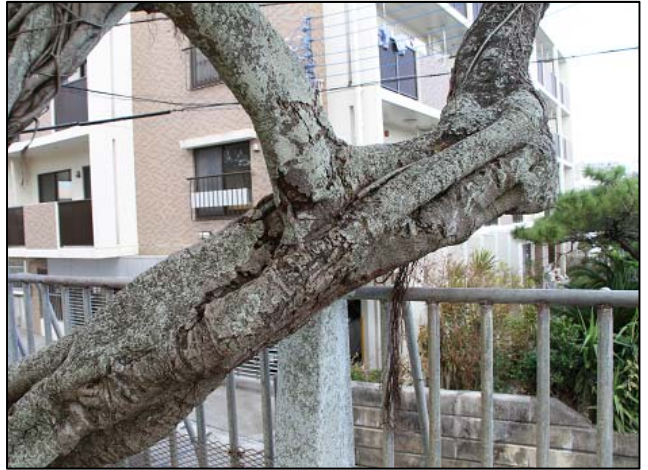
部位	所見	対応
土壌	・固結している。	・土壌改良、施肥、柵の設置、エアレーションの実施を検討する
根	・樹皮の傷が多い。	・木登り禁止を検討する。
	・根はブロック塀に沿って伸張するが、露出根が多い。	・無し。
幹	・古い幹は腐朽部が多いが、その周りを新しい支柱根が取り囲み、または幹を伝って地上に達している。	・木登り禁止を検討する。
枝	・中枝基部にあたる大枝にイチジクカミキリの食害痕、脱出孔が見られ、材の腐朽が認められる。	・中枝が剪定され、バランス的に問題無いが、気根が成長しつつあるため、支柱根に仕立てることを検討する。
	・小枝の密度はやや低い。	・無し
葉	・葉量はやや少ないが、葉色は問題無い。	・無し
備考
