あなたの点検口窓は大丈夫 !?

運輸安全委員会事務局 安全啓発リーフレット

1. 再び発生した点検口窓からの浸水事故

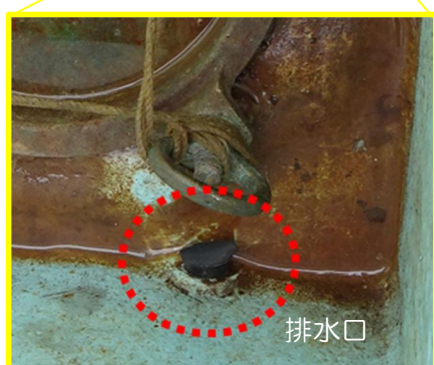
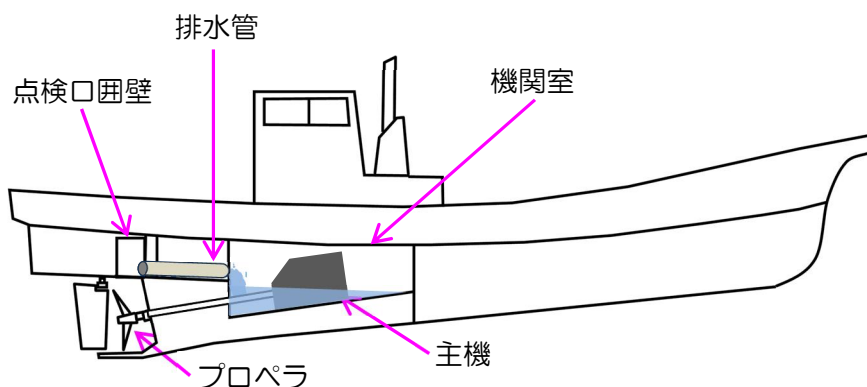
出航準備をしていた漁船は、係留用ロープをプロペラ軸に巻き込み、船長が、点検口窓を開放して同ロープを除去したところ、点検口囲壁内の海水が任意に設けられた排水口から配水管を通じて機関室に流入し、排水ができなくなり、近隣の施設に上架されました。

事故調査の結果、点検口窓がある囲壁下部に直径約3cmの穴が設けられ、海水が排水管を通じて機関室に導かれるようになっていました。当該船の場合、囲壁の水密性が確保されていない構造は、船舶検査の基準に適合していませんでした。

船長は、同穴の存在を知らず、船舶検査でも排水口及び排水管に関する指摘を受けたという記録はありませんでした。

- ① 点検口窓を有する小型船舶の船舶所有者等は、点検口の囲壁が水密であることを確認すること。
- ② 小型船舶の船長は、点検口窓を開放して作業を行う際、点検口がある区画外へ浸水しないように確認しながら実施すること。

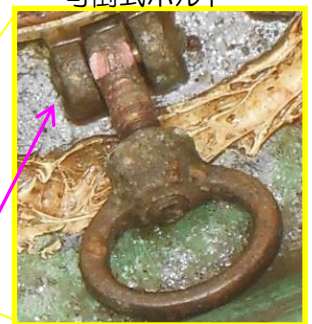
事例3 点検口のガラス窓が外れて、流入した海水が機関室に浸水

取付けピン

点検口窓の可倒式ボルトが取付けピンと共に外れ、緩みが生じ、点検窓が外れた可能性がある。海水が流入して点検口がある区画から溢れ、隔壁に設けられていた開口部を通じて機関室に浸水した。

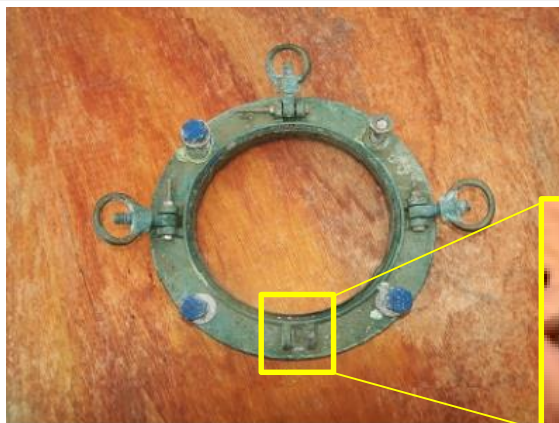
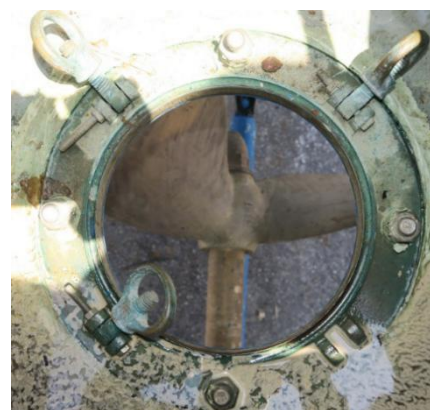
事例4 点検口窓が外れて、流入した海水が機関区画に浸水

船尾喫水がふだんより深くなった状況下、点検窓の可倒式ボルト4本のうち1本が腐食により折損し、残り3本が不均一に締め付けられた状態であったことから、振動等を受けて点検窓が外れた可能性がある。

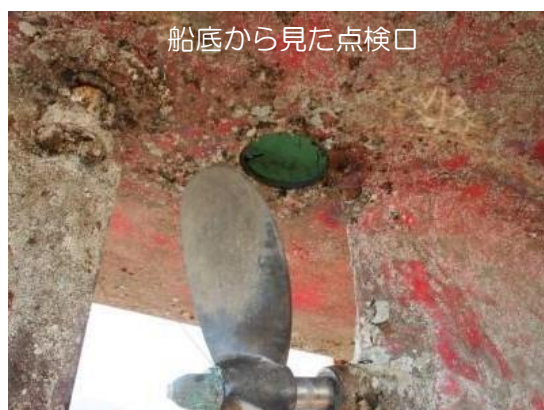
事例7 点検口窓が離脱して、舵機室等に浸水し、復原力が低下して転覆

機関の振動により、点検口窓を締め付けていた蝶ネジが緩んだ可能性があり、漁獲物の重量で船尾部が沈んでいたことにより、海水が囲壁内からあふれて舵機室に浸入した。船長らは、本事故発生以前の約3週間、発航前点検等による点検口の点検及び蝶ネジの締め付け状況の点検を行っていなかった。
