付録 - 5 健全度評価事例

1 健全度評価事例

付録 - 6 変状連鎖

付録 - 8 琉球政府護岸の特徴

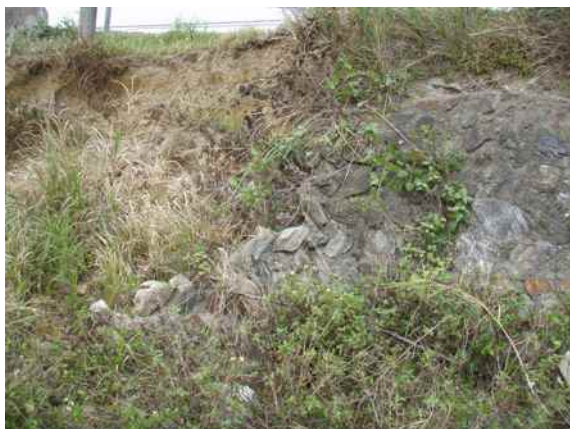
写真 6.2.1 表法被覆工の石材の抜け
(東海岸伊是名地区)

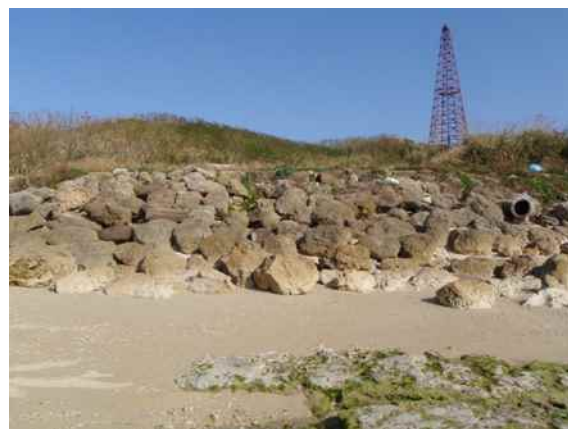
写真 6.2.2 表法被覆工の石材の抜け・ずれ
(豊見城海岸瀬長島地区)

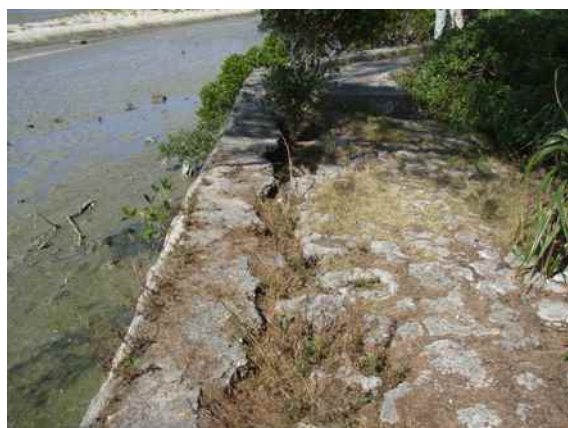
写真 6.2.3 天端被覆工の沈下・陥没、石材の抜け
(中城湾海岸佐敷地区)

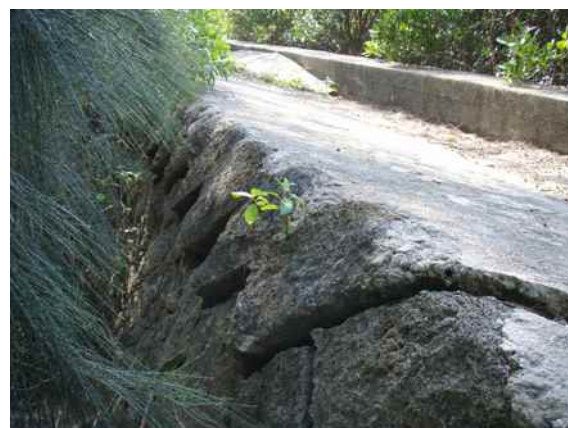
写真 6.2.4 裏法被覆工の石材のずれ
(中城湾海岸佐敷地区)

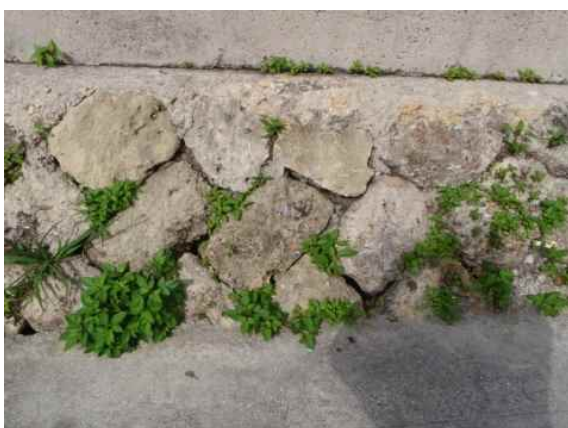
写真 6.2.5 裏法被覆工の石材のずれ
(北谷海岸北前その1地区)

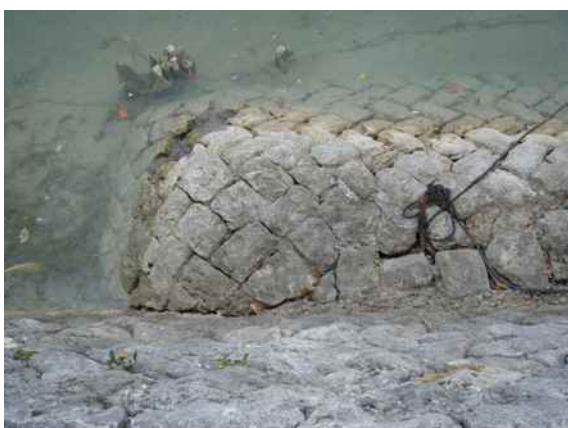
写真 6.2.6 根固工の石材の抜け
(桃原漁港海岸)

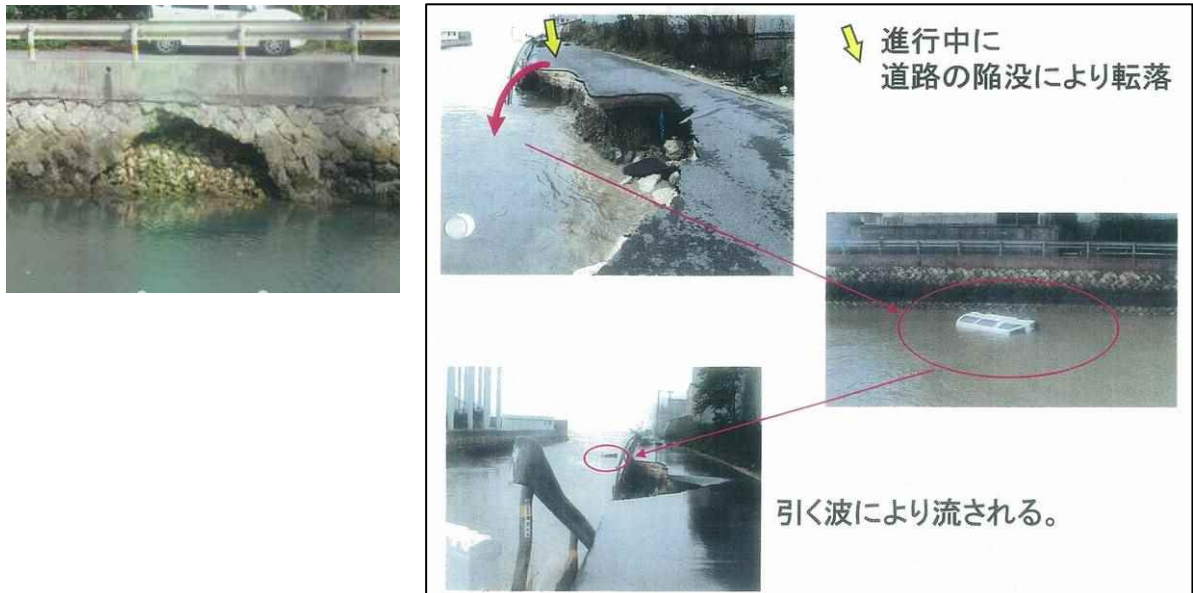
(1)港川海岸護岸

浦添市港川地区の護岸であり、平成11年の台風18号により護岸が決壊し、道路の一部も破損、また、護岸部に大きな空洞や亀裂が発生した。

河口部であり、対岸側からの反射波の影響もあったものと想定される。

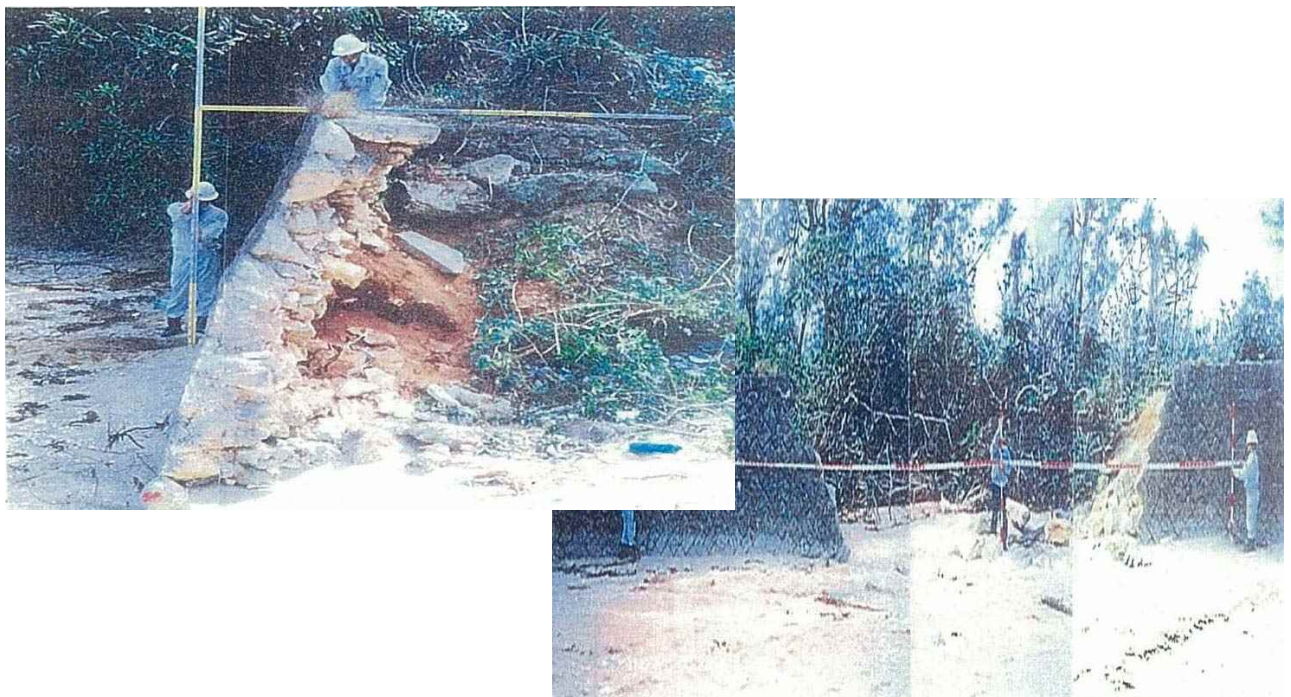
(2)金武湾港(平敷屋地区)護岸

うるま市勝連平敷屋に位置する金武湾港平敷屋地区の護岸であり、平成13年9月の台風16号により、護岸の一部が決壊した。

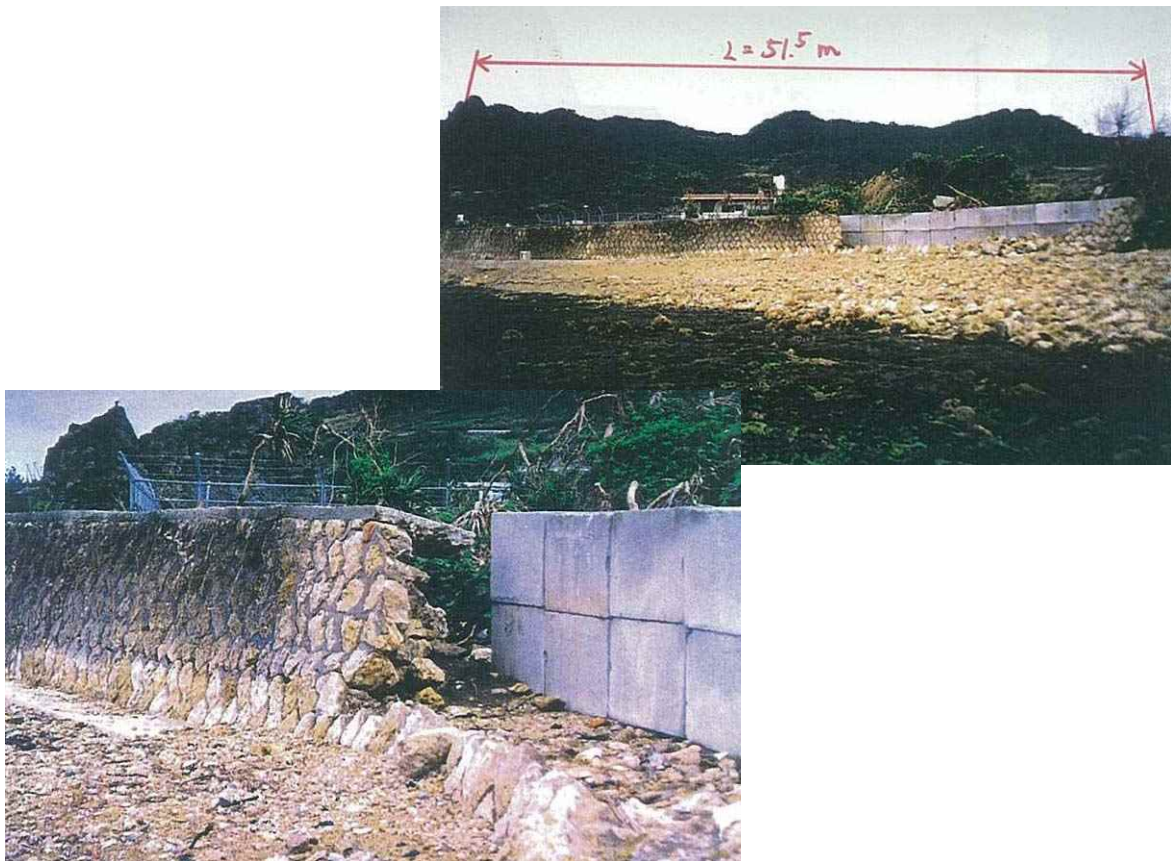
(3)中城湾港(安座真地区)護岸

南城市安座真に位置する中城湾港安座真地区の護岸であり、平成9年8月の台風13号により護岸が決壊した。

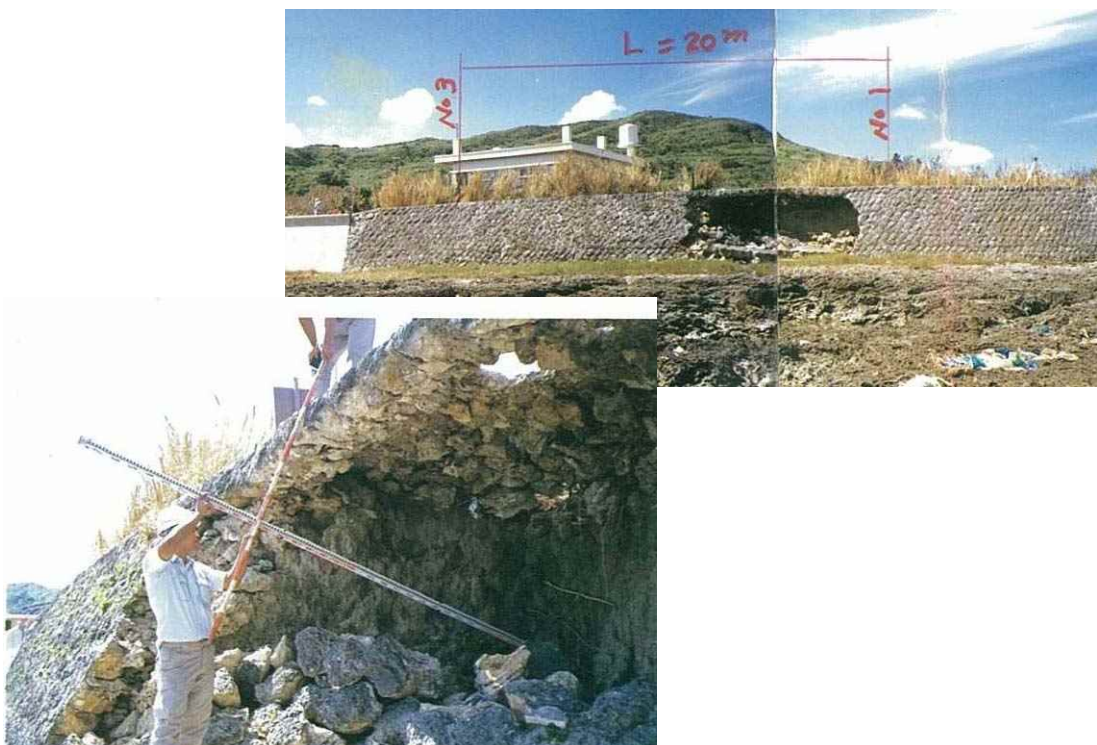
(4)板良敷海岸板良敷地区護岸

与那原町板良敷に位置する護岸であり、昭和58年9月の台風10号により洗掘されて欠損した。

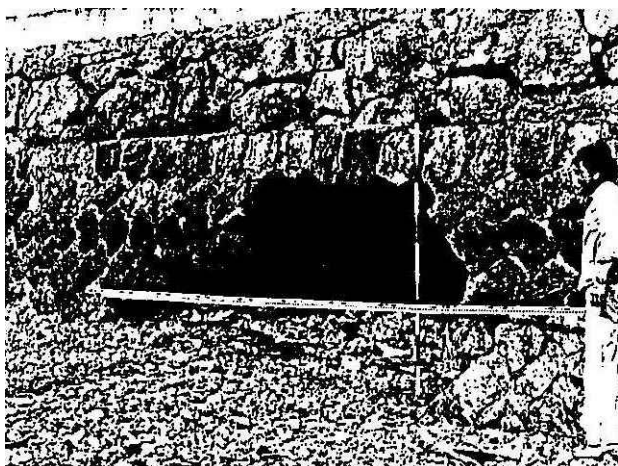
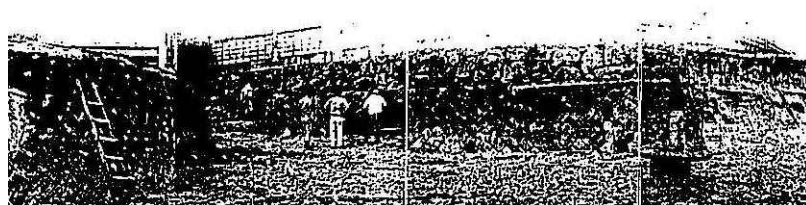
(5)与那原海岸護岸

与那原町与那原に位置する与那原海岸の護岸であり、昭和 55 年 10 月の台風 19 号により洗掘されて決壊した。

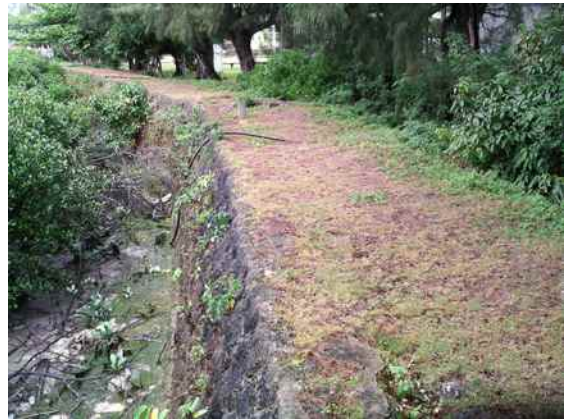
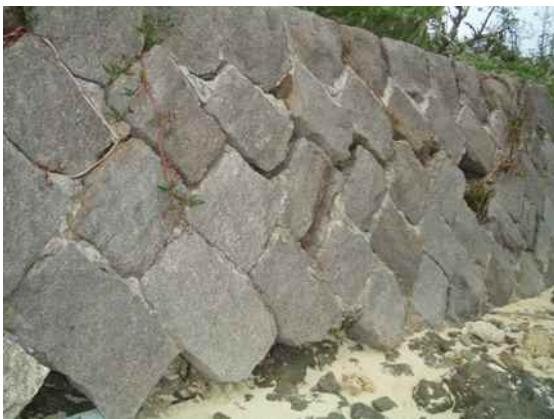
表法被覆工における変状例
(被覆石の抜け・ずれ)
竹富東港海岸

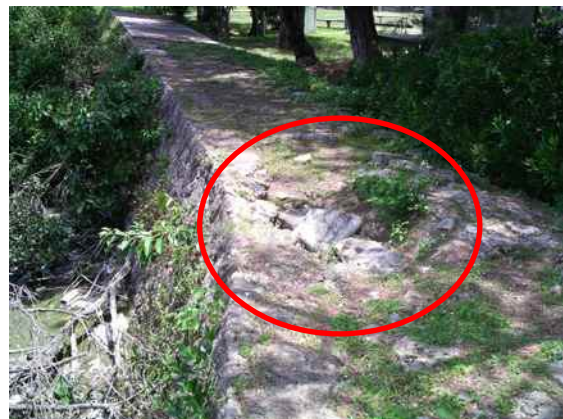
天端被覆工における変状例
(植生の異常、沈下・陥没)
中城湾港海岸富祖崎地区

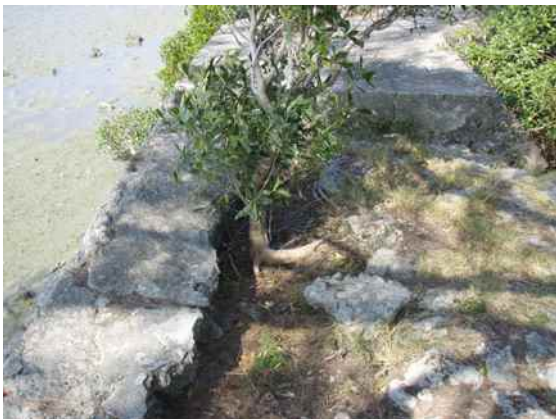
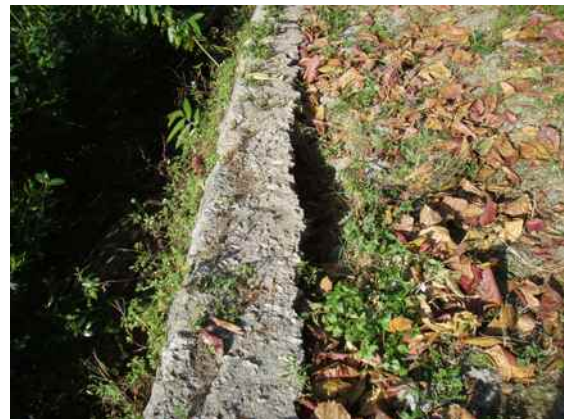
変状連鎖としては、波浪(波力、洗掘)及び水位差による堤体土砂吸い出し、被覆材の抜け・ずれと、それに伴う天端被覆工の沈下・陥没であると思われる。

天端被覆工における沈下・陥没事例

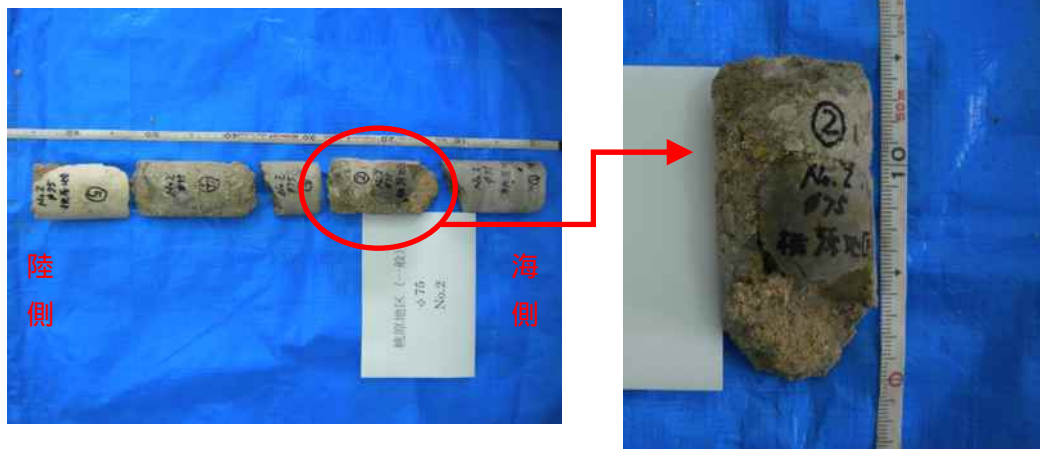
桃原漁港海岸における表法被覆工の状況

琉球政府護岸の直立型石積式は、石積が空積みまたは裏込めが不十分な練石積みである

可能性があり、堤体土砂吸い出しが生じやすい構造と思われる。

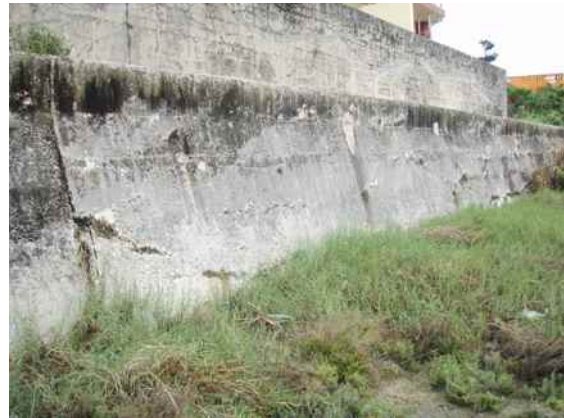
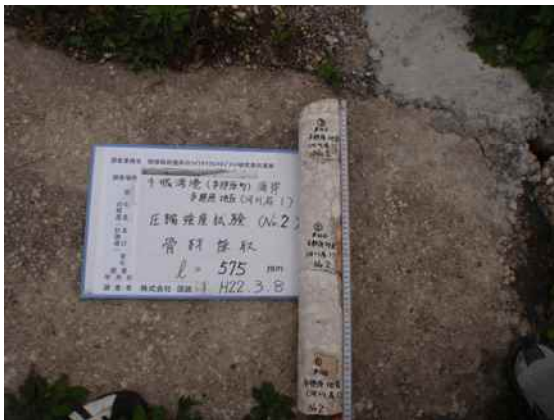
表法被覆工のコア採取結果

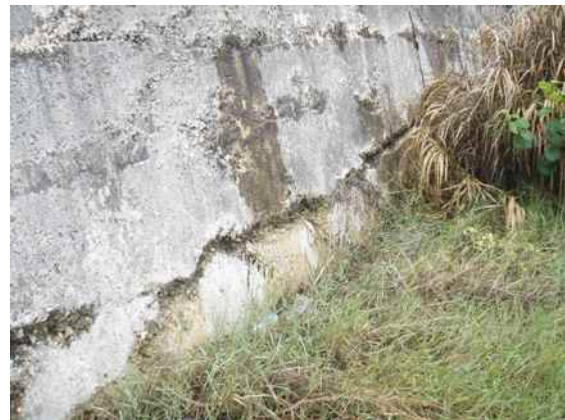
コンクリートの剥離・剥落事例

また、コンクリートの剥離・剥落・欠損の原因としては、現場発生の特規外石材の使用や巨石の投入などの初期不良や水中部のコンクリートで水中コンクリートの対策を行わなかったものもあると思われる。

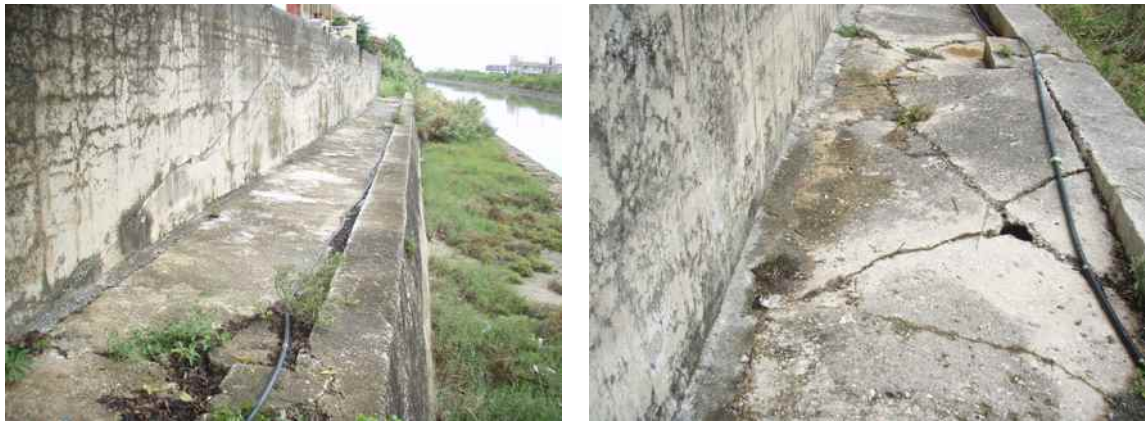
コンクリート直立式は、直立型石積式と比較して、天端被覆工の沈下、陥没の割合は、小さくなっていることから、堤体土砂吸い出しは生じにくい構造となっていることが推測されるが、表法被覆工のコンクリートの品質に問題があるものも多く、吸い出し・空洞化が進行していることが想定されるため、天端被覆工にひび割れや、沈下・陥没が発生している施設には注意が必要である。

天端被覆工の変状事例(沈下・陥没)

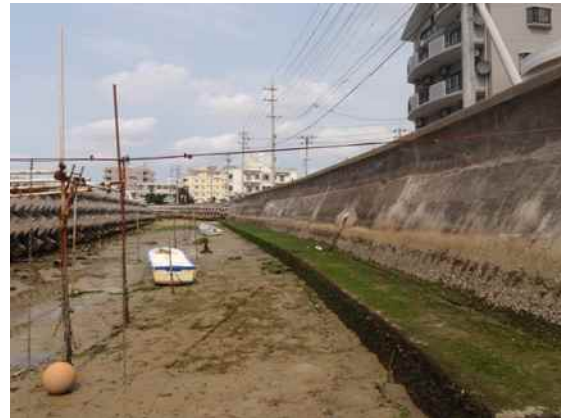
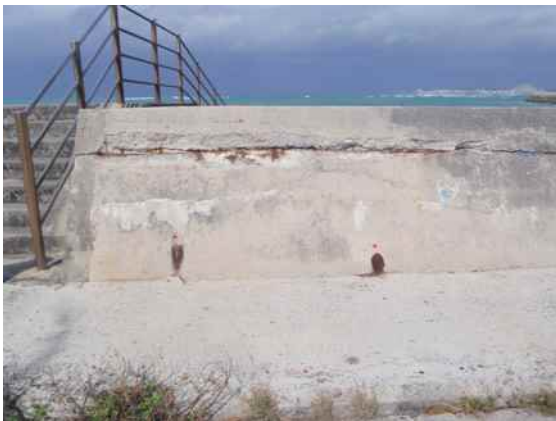
鉄筋コンクリート式であるため、鉄筋の腐食によるひび割れや剥離・剥落が変状として現れている。

鉄筋の腐食

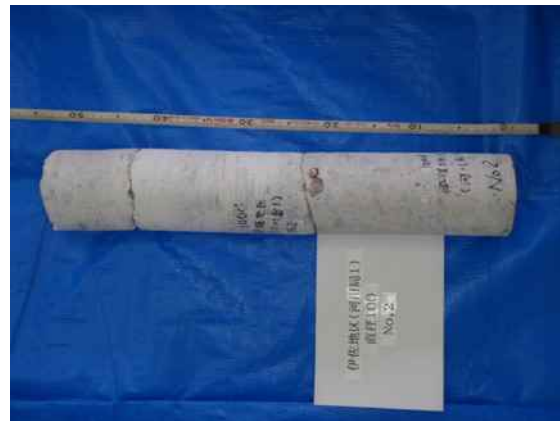
コア採取結果

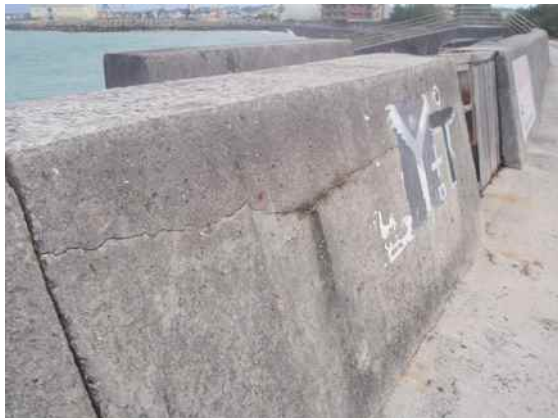
コンクリートのひび割れは、部材背面まで達しているものよりも部材表面でのひび割れが多いように感じられる。

ひび割れ事例

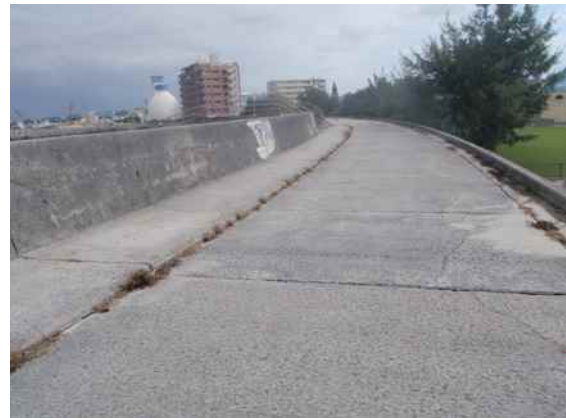
天端被覆工の事例
