視 察 ・ 調 査 報 告 書

土木環境委員会視察・調査報告書

- 1 道路、橋梁の整備事業について
- 2 港湾整備事業について
- 3 河川、海岸及び砂防の整備事業について
(台風6号に関する被害状況の調査)

調査項目 「台風6号に関する被害状況の調査について」

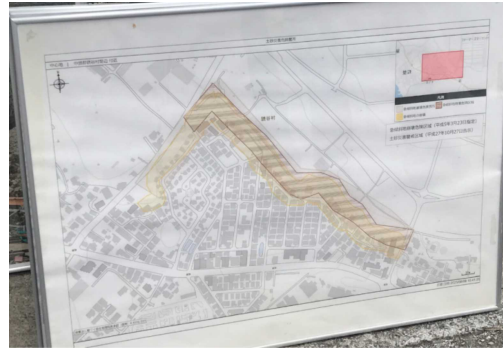
【現場図面】

現場図面に示している黄色の部分が急傾斜地の崩壊の区域であり、赤い部分が急傾斜の崩壊危険区域に指定されている。

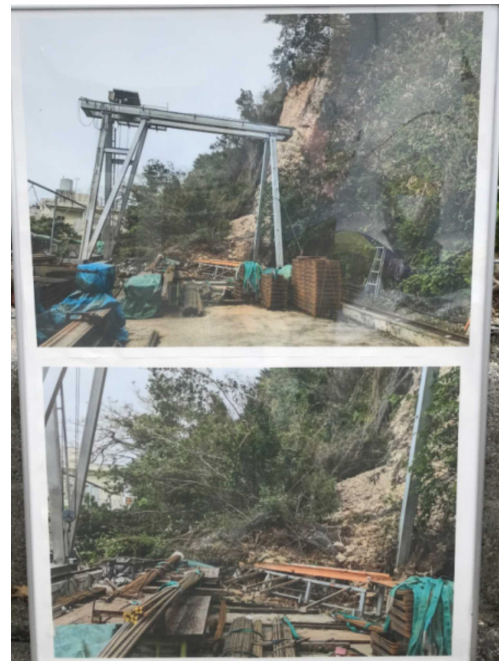
【現場写真】

現場は県が指定している急傾斜地で、8月6日の9時半頃、高さ20メートル、幅15メートルにわたって崩落した。当日に読谷村が緊急安全確保を発令し、8月8日に解除となっている。

現場は平成12年頃に県が施工したネットで落石保護をしていたが、ネットごと下に落ちてきているような状況である。

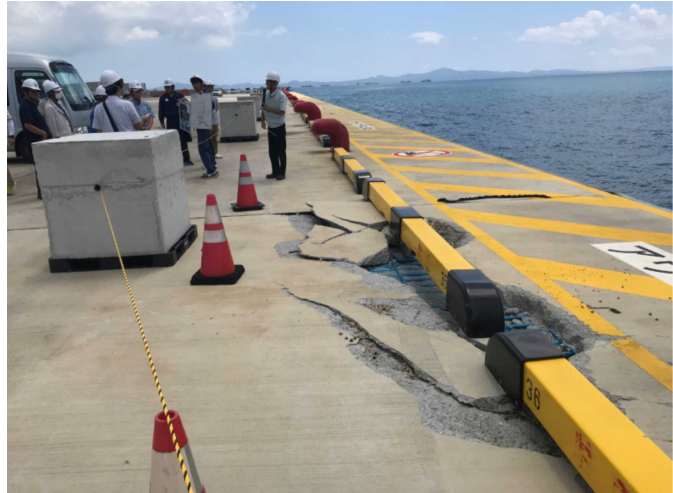
当該岸壁は張り出し式になっており、ひび割れ、損壊している箇所が大きく3か所となっている。台風時の波により、繰り返し上下の強い力が加わったため、このようなひび割れが発生したと想定している。今後、詳細な調査を行っていく予定である。

【岸壁張り出し部分が損壊】

今後、調査をした上で、復旧工事等に着手し、なるべく早く供用開始できるようにと考えている。

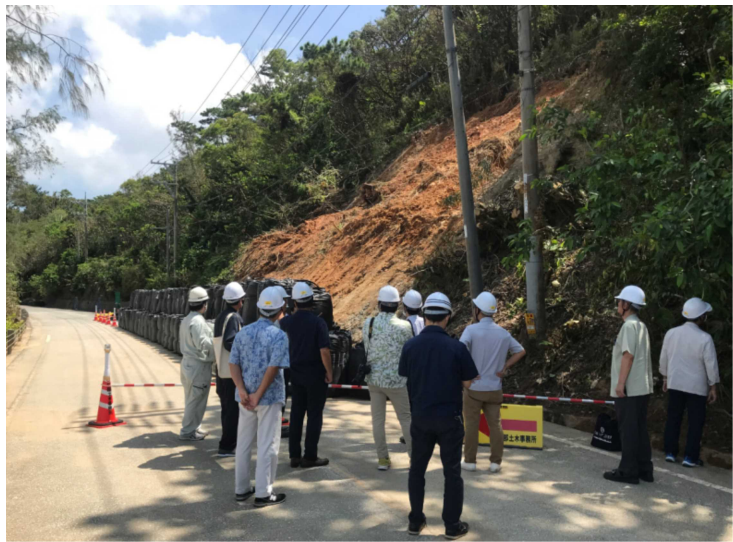
【国道505号崩落現場】

1度本島東側から西側に抜けた台風6号が、再び戻ってきた際の8月6日の大雨でのり面が崩れ、同日全面通行止めとした。電線に倒木がかかっていたため、電線管理者とともに倒木を撤去の上、土砂の水分が抜けた後に土砂を撤去している。

A 道路の擁壁によく使用される間知ブロックの上に自然ののり面があるという構造になっている。道路を造る際には、土質や勾配などを確認しながら造っているが、今回自然のり面が崩壊したものである。

本道は生活道路で、バス路線となっているほか、観光客にも利用されている。早期復旧の要望もあることから、まずは1車線を確保するため土のうによる土留めと仮設信号機による片側交互通行としている。

今後、調査設計の上、災害復旧事業を適用させていく予定である。国の災害査定を受けた後に本格的な復旧に入っていきることになり、しばらく片側交互通行が続く予定となっている。

A 土質調査等を実施の上、前面に柵を造ったり、のり面に四角いコンクリートの枠——のり枠工を造ったりするなど設計の中で決めていく。

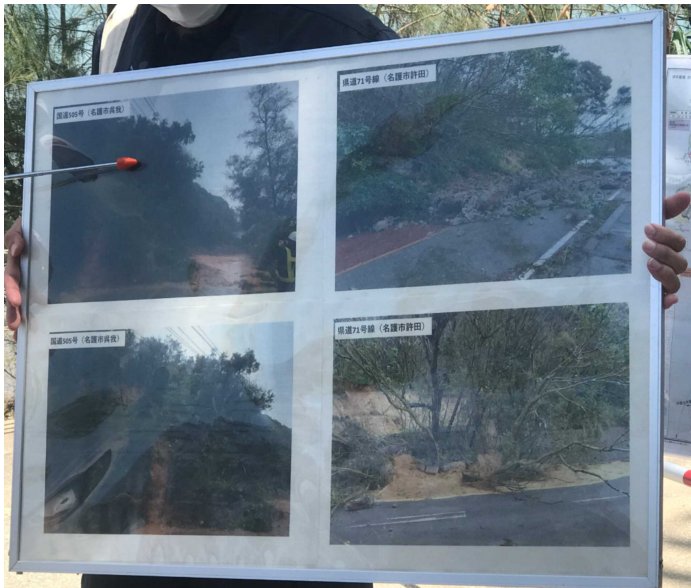
【崩落時の写真】

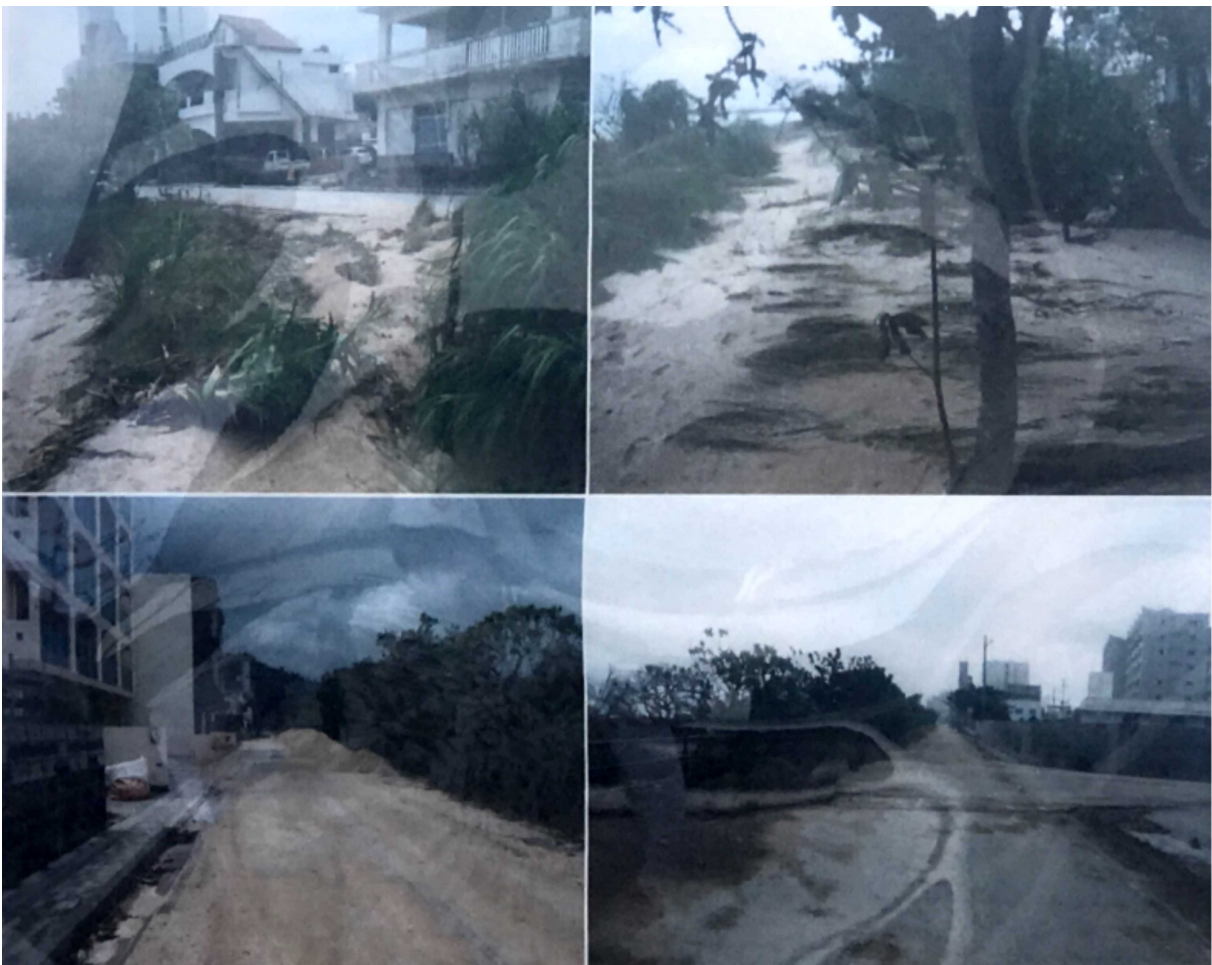
台風により海岸の砂が飛んできて砂の堆積がひどくなったため、8月5日に海岸背後の市道が全面通行止めとなった。その後、市道を管理する名護市による砂を片側に寄せる作業が完了し、翌日から片側交互通行となり、県による砂の除去後、8月17日から全面通行となっている。遊歩道、植樹帯には砂がまだたまっている状況である。

【飛砂被害時の写真】

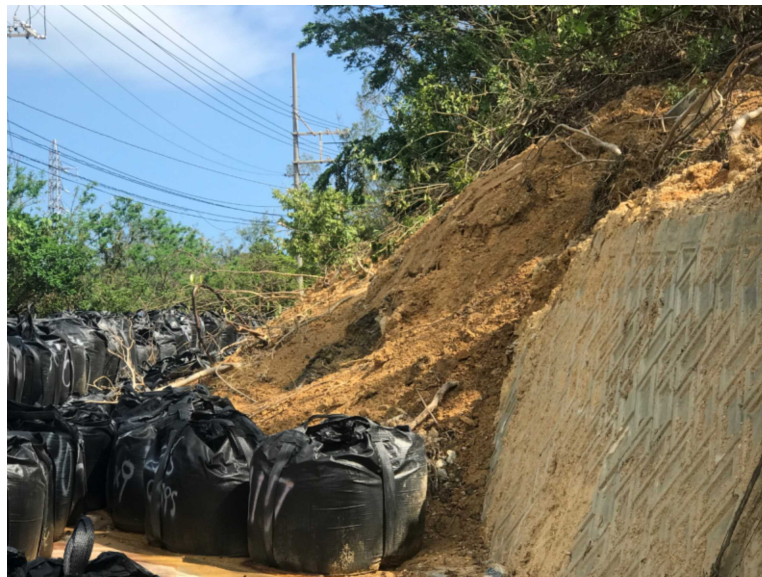
【名護宜野座線 土砂崩れ現場】

県道名護宜野座線についても、台風6号の影響により、8月6日に名護市許田で土砂崩れが発生した。現在、宜野座方向から名護方向に行く車線を規制している。

8月6日の大雨で間知ブロックの擁壁が崩れており、さらに湿った土砂が車道に落ちてきている状況である。土砂を撤去の上、全面通行止めを解除して、現在、片側交互通行にしているところである。

A 風化の具合や、地形的に水が通るところがあり、そういうところは崩れやすい。

スケジュールとしては国道505号とさほど変わらず、これから調査・設計の上、国の災害認定を受けてその後、本格的な災害復旧工事に取りかかっていく予定である。時期はこれから災害査定等を受けるのではっきりしたことは言えないが、早期の全面供用に向けて取り組んでいく。
