2) 第2回調査(平成27年2月9日実施)

(3) 赤瀬海域

(4) 加武川河口

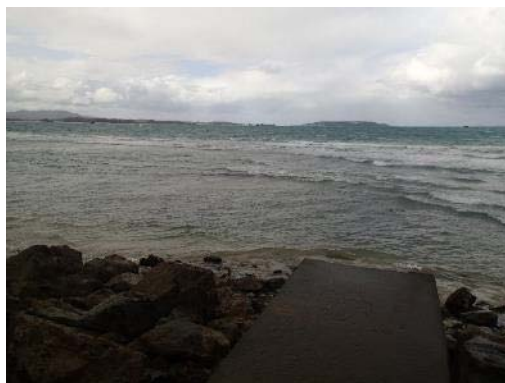
- ・ 河口域においては、濁りは確認されなかった（地点 ）。

地点 河口部(濁りなし)

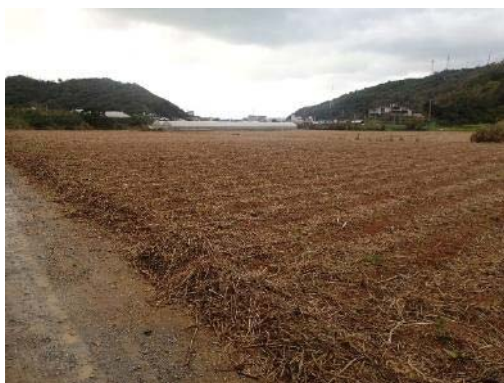
- ・ H26 年度第 1 回調査時に濁水の発生が確認された地点 では、道路への赤土流出が確認されたが、濁水が確認されなかった。また排水路等に濁りは確認されなかった。
- ・ H26 年度第 1 回調査時に道路への赤土流出が確認された地点 では、今回はきれいにマルチングが施されており、流出は確認されなかった。

地点 農地内に濁水発生(1 回目地点)

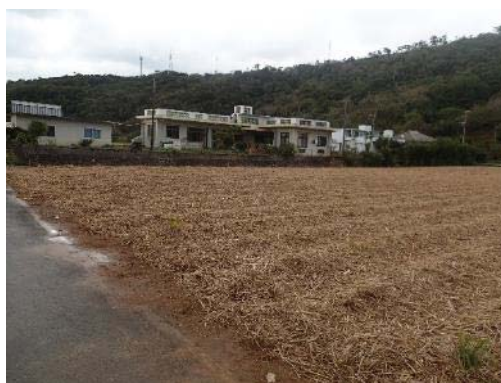
地点 農地内に濁水発生(1 回目地点)

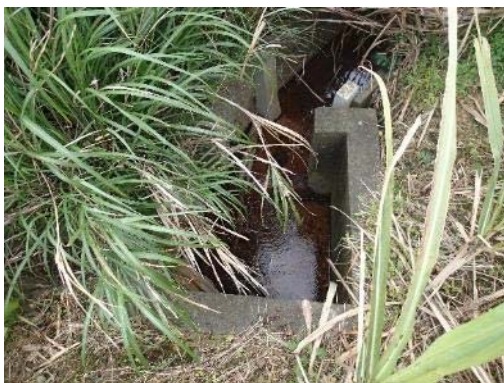
地点 水路に濁水が流れ込む(1 回目地点)

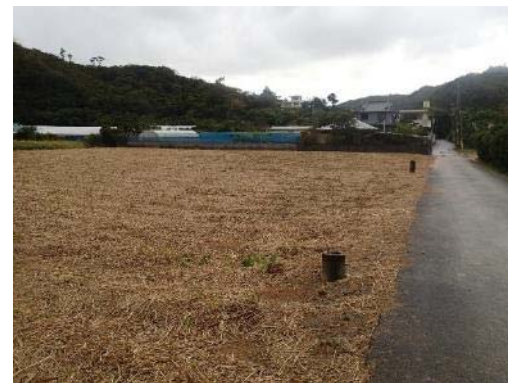
地点 道路への流出状況(1 回目地点)

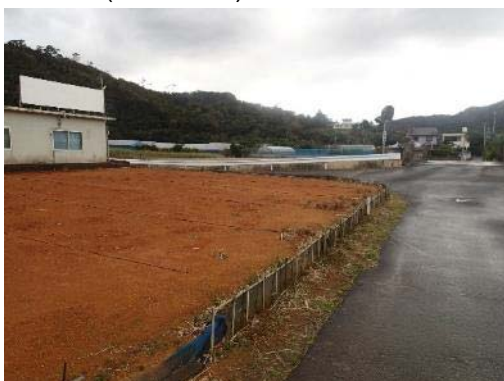
- ・ なお、足場板や畦畔等で対策されている箇所については、流出状況は確認されなかった(地点)。

地点 流出無し(足場板対策箇所)(1回目地点)

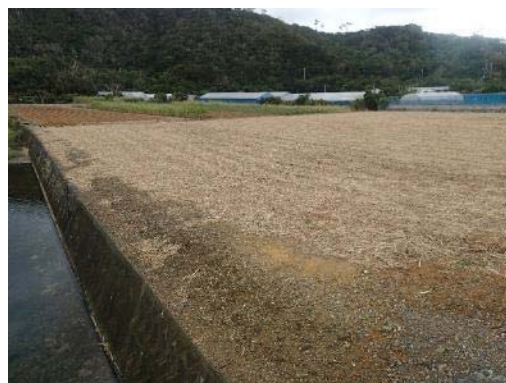
地点 流出無し畦畔対策箇所(1回目地点)

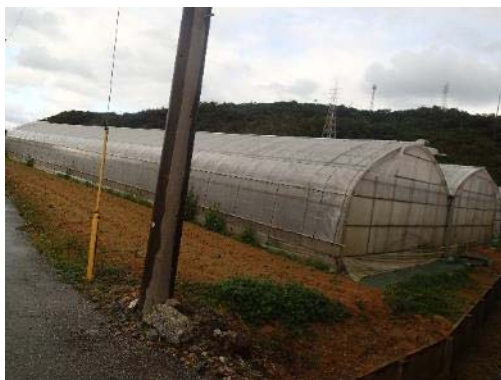
- ・ 昨年度業務で懸念された流出危険箇所については、H26 年度第 1 回調査時同様、今回の調査でも特に多量に流出している様子は確認されなかった (地点)。

地点 昨年度確認懸念箇所(流出殆ど無し)(1回目地点)

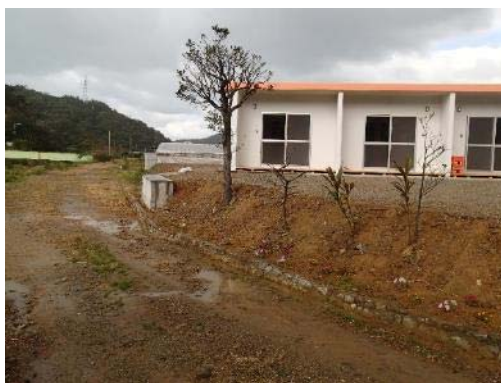
- ・ 地点 においては、新しく建物が確認され、その周辺の裸地から赤土流出の可能性があった。

地点 建物と裸地

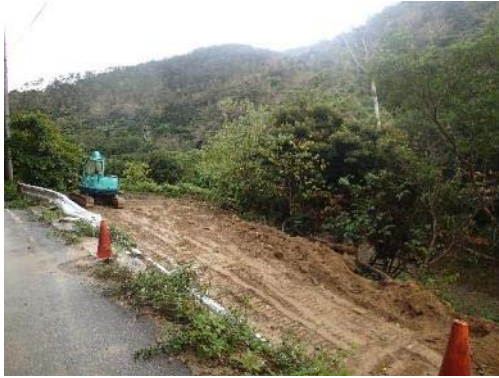
- ・今回調査時に、河川側で土砂崩れが確認された(地点)。道路も崩れており、工事中または工事準備中である地点がほとんどであった。また、調査時に河川への大きな影響は確認されず、改修作業も施されていることから、流出防止に向けた対策が取られるものと期待される。

地点 土砂崩れに伴う工事の状況

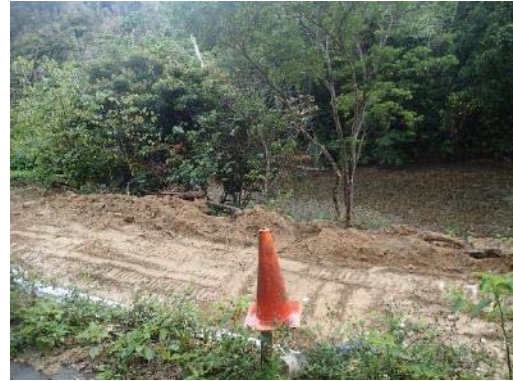
地点 河川と工事状況

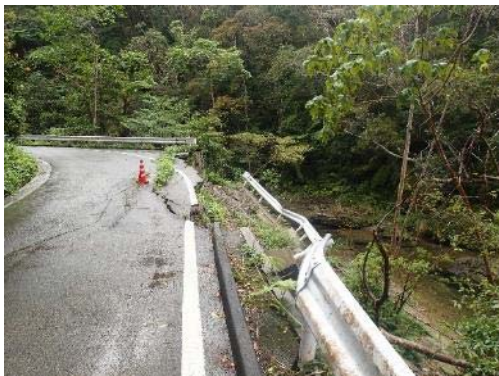
地点⑩ 土砂崩れと河川の状況

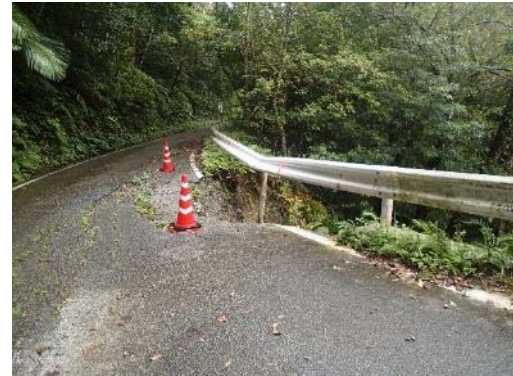
地点 土砂崩れの状況

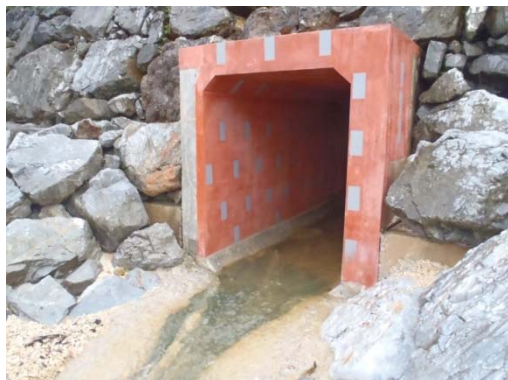
地点 北側カルバート部(濁り無し)

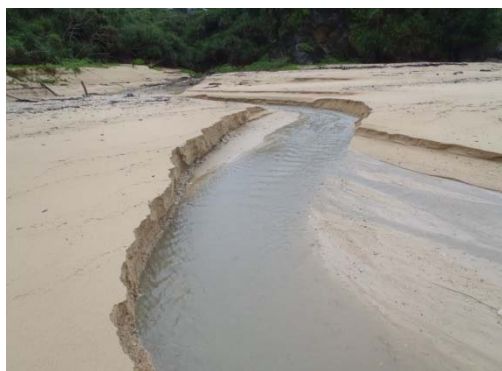
- ・本流域北側のカルバートにおいては、濁りは確認されなかった(地点)。
- ・本流域南側河口部においては、濁りおよび畜舎臭を伴っていた(地点)。採水すると濁度は、40.1(度)であった。前年度推察したとおり、上流に位置する無畜舎放逐養豚所(地点)から河川に土砂が流出し、それが海域に流出しているものと考えられる。

地点 南側河口部(濁り、臭い有り)

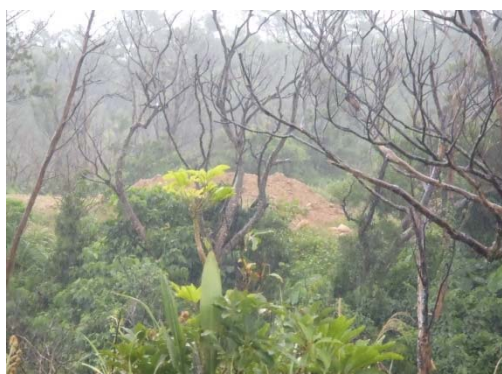
地点 無畜舎放逐養豚所横の裸地(遠景)

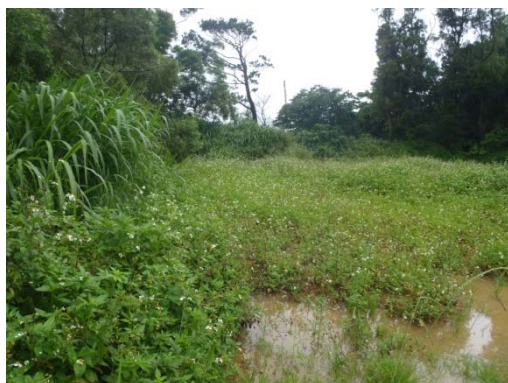
- ・昨年度第1回調査で確認された造成裸地は、現在雑草等が覆っており、赤土等流出源として懸念される状況ではなくなっていた(地点)。

地点 造成裸地の現在の状況

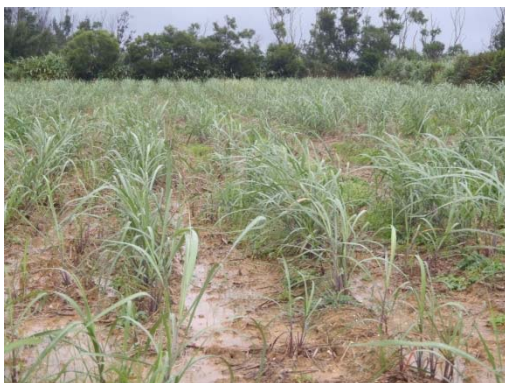
- ・ 区域内には裸地を含むサトウキビ畑が広がっており(地点)、横の排水路には濁水が流出していた(地点)。

地点 サトウキビ畑の状況

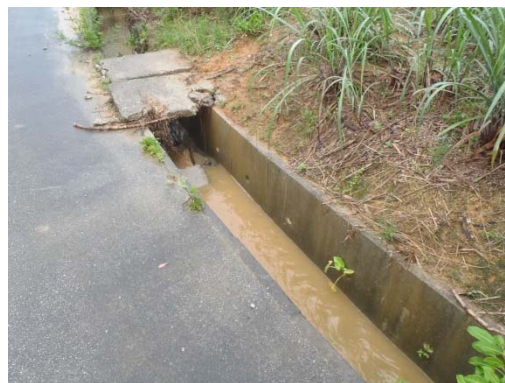
地点 サトウキビ畑横の水路

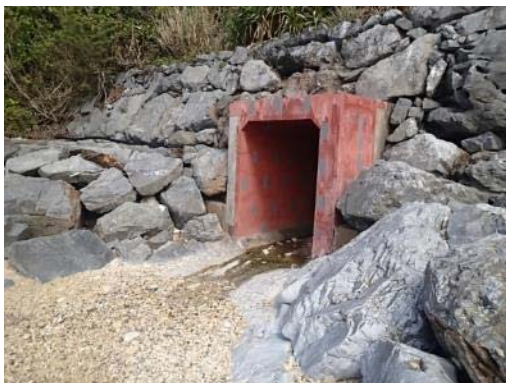
地点 北側カルバート部(濁り無し)

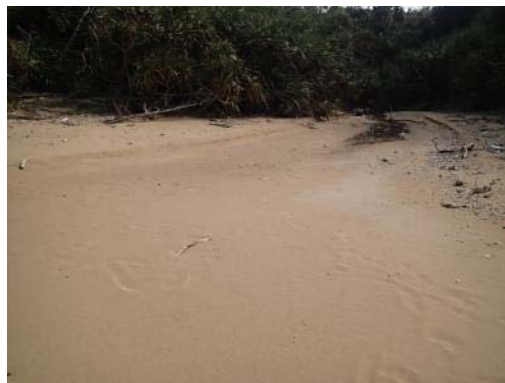
- 本流域北側のカルバートにおいては、濁りは確認されなかった(地点)。
- 本流域南側河口部においては、降水量が少ないためか水が枯れていた(地点)。無畜舎放逐養豚所は、1回目と変わらず裸地があり付近では強い畜舎臭があった(地点)。

地点 南側河口部

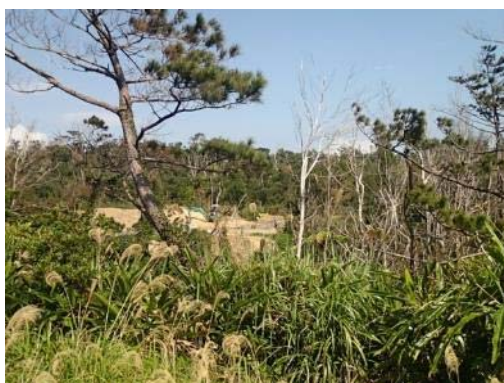
地点 無畜舎放逐養豚所横の裸地(遠景)

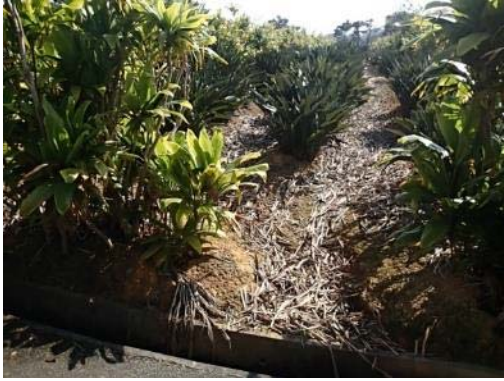
- ・ゴクラクチョウカ畑マルチングが施されていた（地点 ）。しかし畑から溝へ下る勾配があるため、雨量によっては赤土流出の可能性はある。

地点 マルチングが施されたゴクラクチョウカ畑

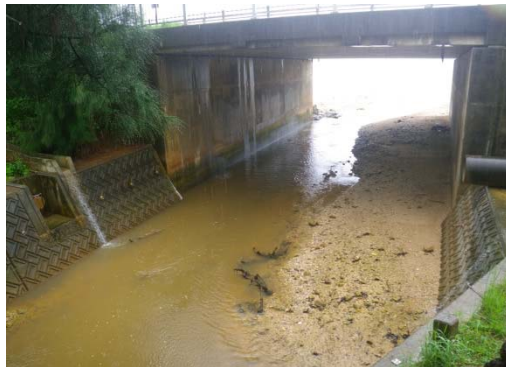
- ・ 河口部(地点)、河口近くの支流との合流部(地点)で濁りが確認された。

地点 河口部(濁りあり)

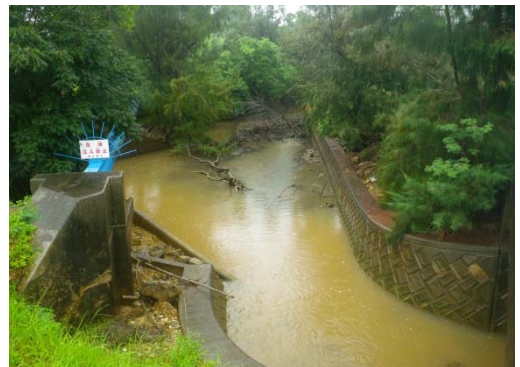
地点 支流との合流部(濁りあり)

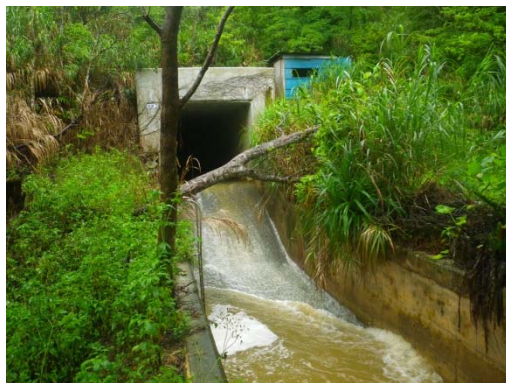
- ・ 上流は米軍区域内にあたるため、踏査可能範囲は限られるが、本流・支流とも若干の濁りが確認された(地点)。

地点 支流(アクセスできる最上流部(濁りあり))

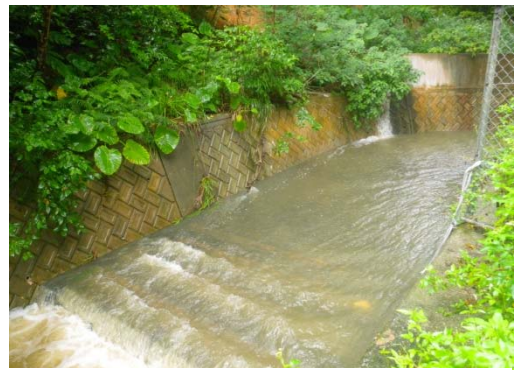
地点 本流(アクセスできる最上流部(濁りあり))

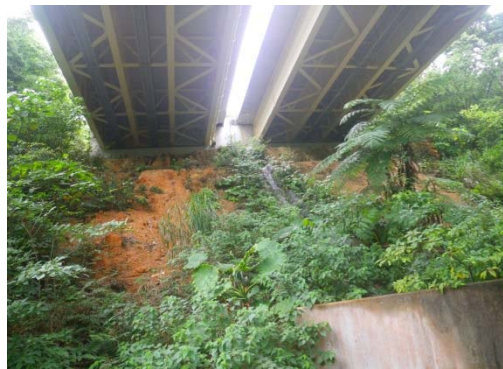
- ・ 昨年度第1回調査時に確認された崩落箇所は、昨年度第2回調査時とほぼ同様、裸地部分も確認されたが、草本が増えており、流出可能性は減少したと考えられる(地点)。

地点 高架下の崩落痕

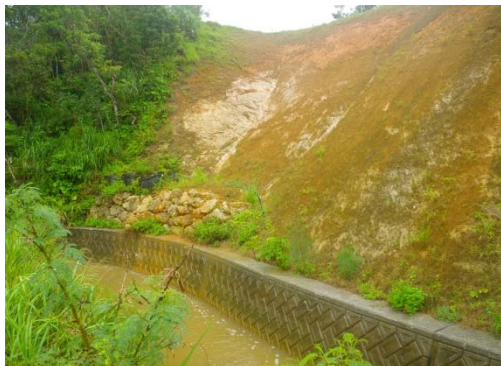
- ・昨年度第1回調査時に確認された裸地斜面箇所は、前回同様、表土保護工済であり、流出源として懸念される状況ではなかった(地点)。

地点 崩落斜面跡

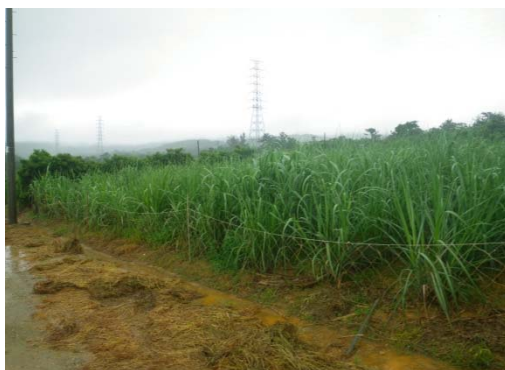
- ・流域内には、裸地を含むさとうきび畑が広がっており、排水路には濁水が流出していた(地点)。地点 の排水路にて採水すると、濁度は1466(度)であり、著しい濁りが確認された。

地点 さとうきび畑からの流出

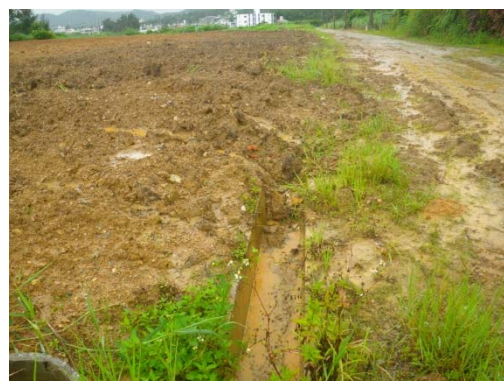
地点 排水路への流出

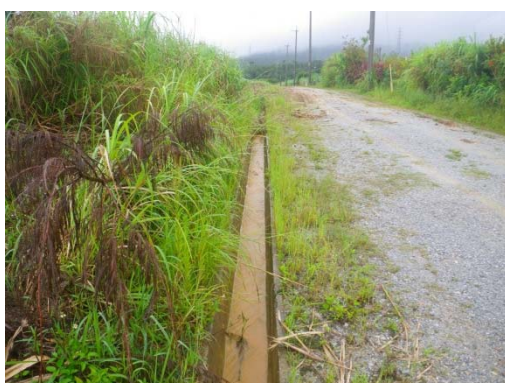
地点 排水路内濁水

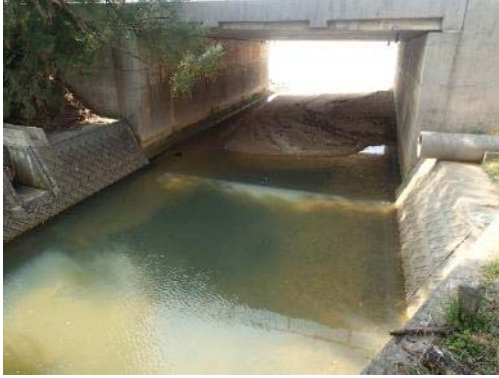
- ・ 河口部(地点)、河口近くの支流との合流部(地点)で多少の濁りが確認された。

地点 河口部(多少濁りあり)

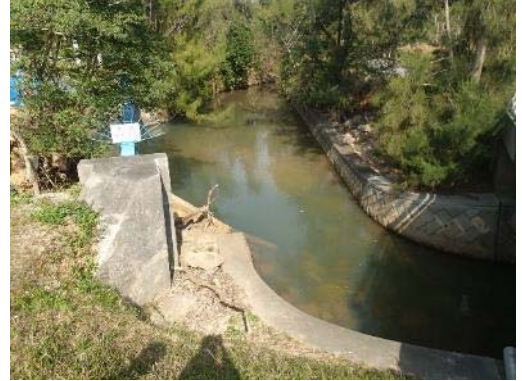
地点 支流との合流部(多少濁りあり)

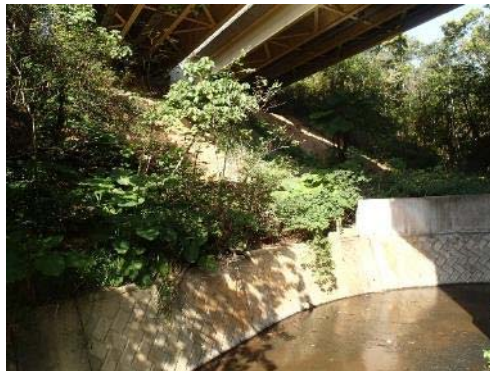
- ・ 昨年度第1回調査時に確認された崩落箇所は、それ以降同様、裸地部分も確認されたが、草本が増えており、流出可能性は減少したと考えられる(地点)。

地点 高架下の崩落痕(1回目地点)

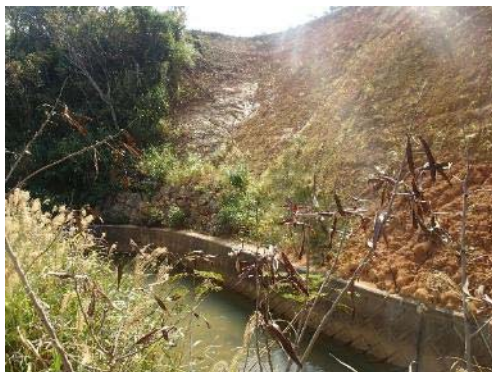
- ・昨年度第1回調査時に確認された裸地斜面箇所は、それ以降、表土保護工済であったが、今回調査時には、一部赤土が流出しており、今後流出の可能性があった(地点)。

地点 崩落斜面跡(1回目地点)

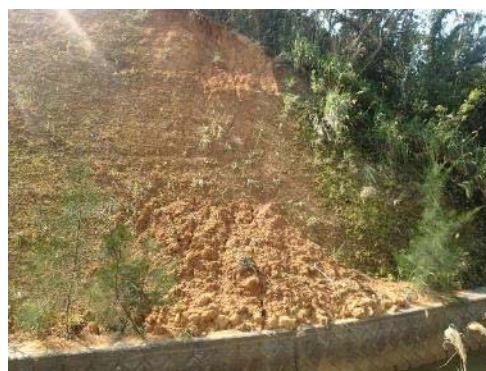
地点 赤土流出箇所(1回目地点)

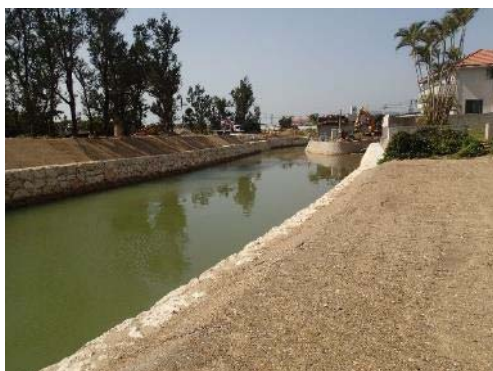
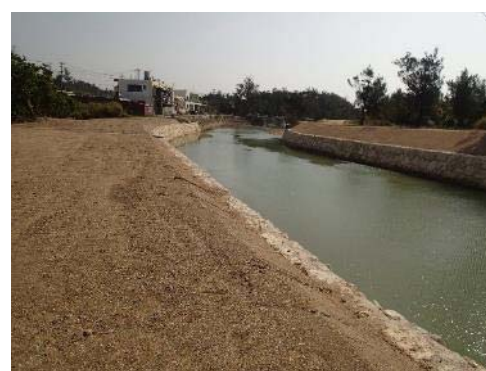
- ・河口部では、河川法面の工事が確認された。工事による赤土流出は確認されず、また今後も可能性は無いと考えられる(地点)。

地点 河川法面工事状況
