(5) 石川川(うるま市)河口

1) 第1回調査(平成26年6月11日実施)

## (6) アーヅ島海域

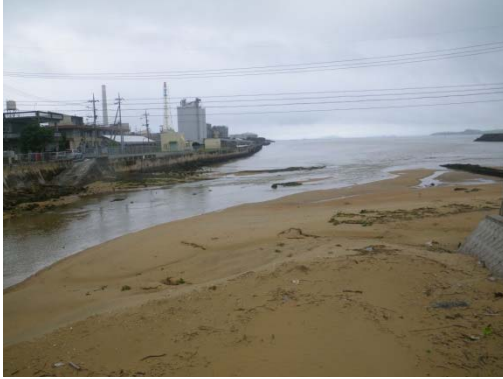
- ・ 河口部では、若干の濁りが確認された(地点 )また、下流域においても若干の濁りが確認された。

地点 河口部(濁りあり)

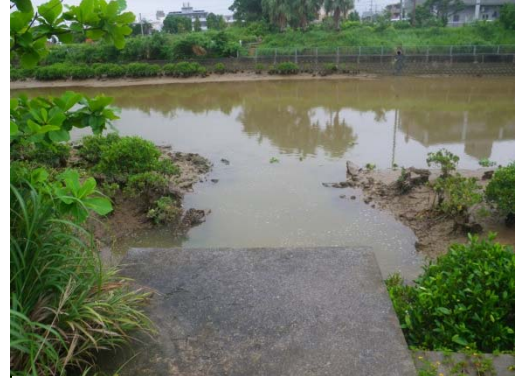
地点 下流部(濁りあり)

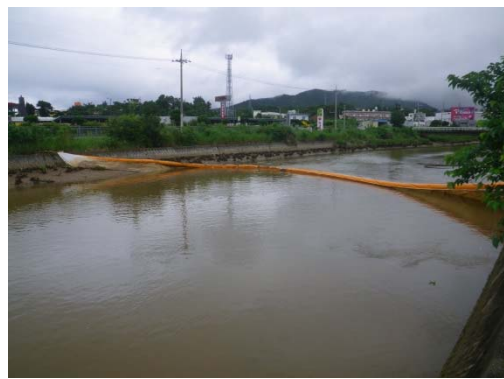
- ・ また、下流部において、河川改修工事が行なわれていたが、汚濁防止膜を設置するなど対策が施されており、流出状況は確認されなかった(地点 )。

地点 汚濁防止膜の設置

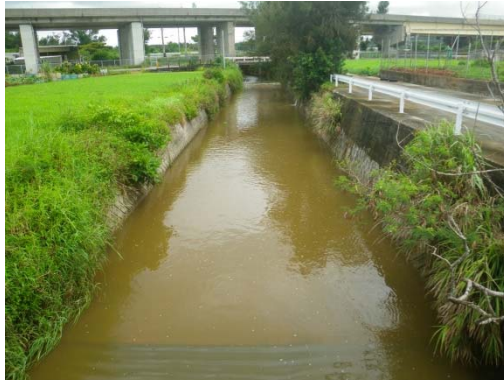
- ・ 支流にあたる備前川においても濁りが確認された(地点 )が、流出防止対策が実施されている箇所も多く、特に著しい周辺の農地からの流出源は特定できなかった(地点 等)。

地点 備前川状況(濁り有り)

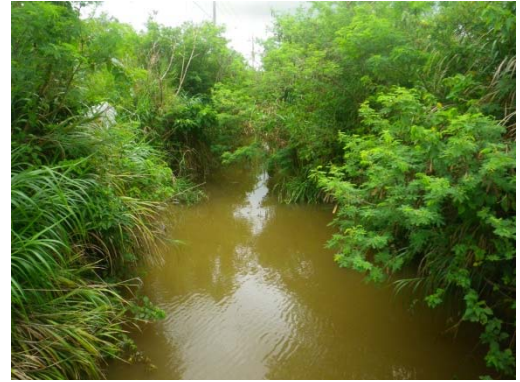
地点 備前川状況(濁り有り)

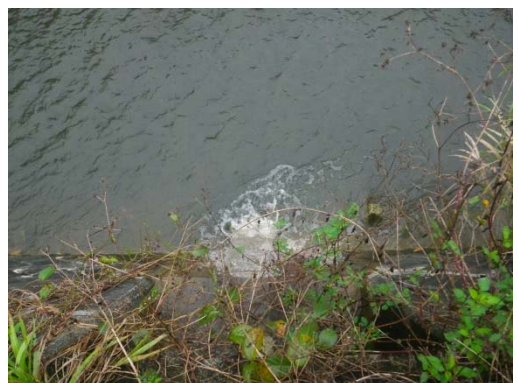
- 昨年度確認された採石場の裸地から横の河川に配水管が繋がっているが、今回の降雨では濁水の流出は確認されなかった(地点 )。

地点 採石場から河川への排水(濁り無し)

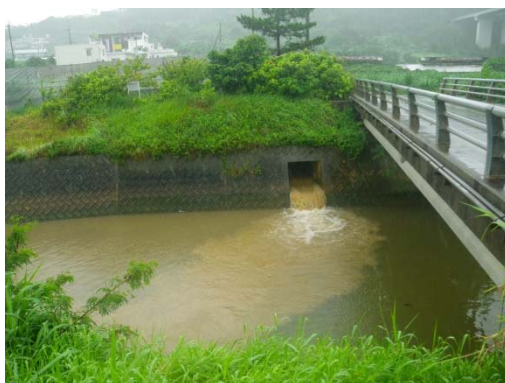
- ・ 本川においては、一つの水路から著しい濁りが確認された(地点 )。流出源をたどると(地点 )、造成裸地が確認され、主にここが流出源となっていると考えられた(地点 )。地点 から流出していた濁水を採水すると濁度は 1214(度)であった。

地点 水路から本川への濁水流出

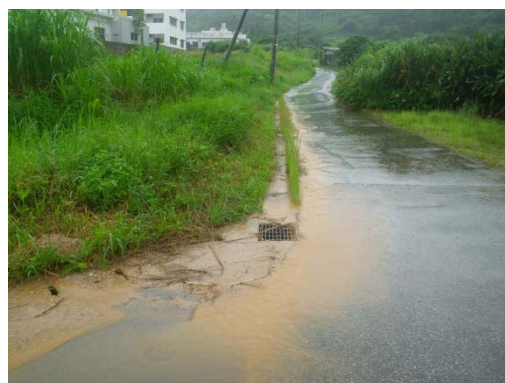
地点 排水路上流側

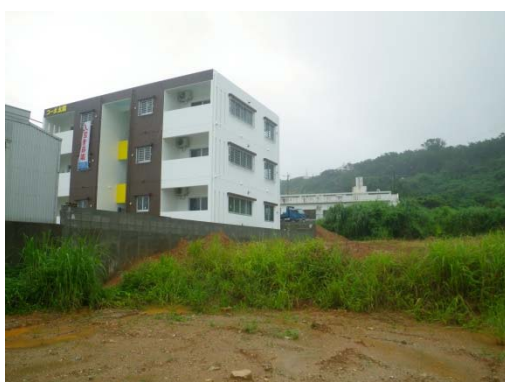
地点 流出源と考えられる造成裸地

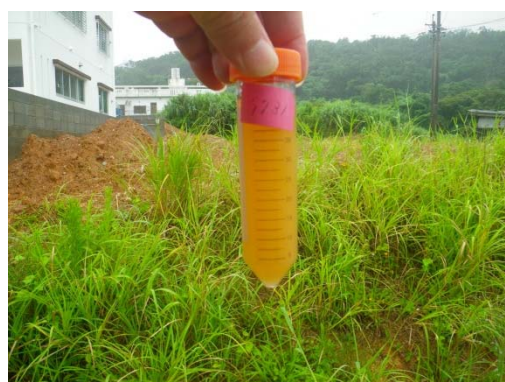
地点 採水状況

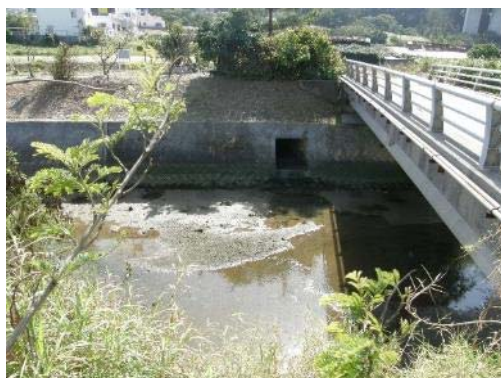
- ・ 本川においては、第1回目調査時に著しい濁りが確認された水路から濁りは確認されなかった(地点 )。しかし地点 の赤土流出痕や、地点 の造成裸地において改善が見られなかったため、赤土流出の可能性は依然として高いと考えられる。

地点 水路から本川への水路(第1回目地点 )

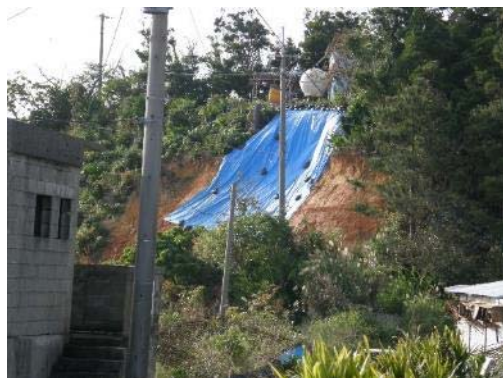
- ・ 地点 においては、土砂崩れが確認された。ブルーシートにより流出防止の対策がとってあるが、一部分において赤土流出が懸念された。

地点 土砂崩れと赤土流出防止対策

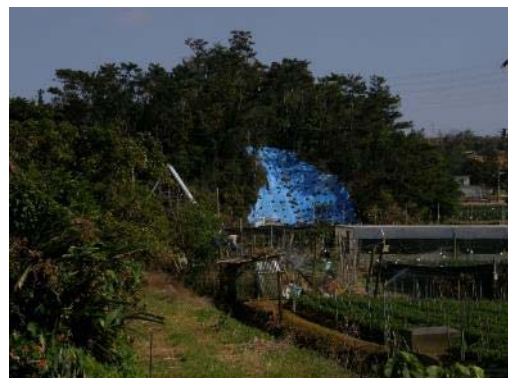
地点 土砂崩れと赤土流出防止対策

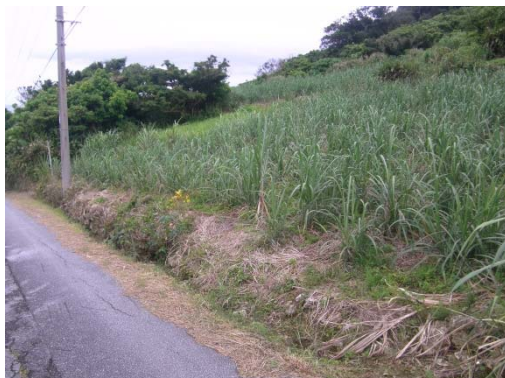
- ・ 昨年度第 1 回調査において確認された急勾配の裸地は、現在サトウキビ畑として利用されており流出可能性は低い(地点 )。

地点 昨年度確認斜面裸地の現在状況

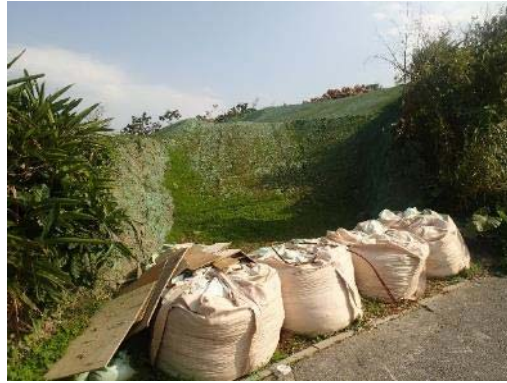
- ・ 新規造成地が確認されたが、法面緑化や土嚢による流出防止対策が取られていたため、赤土流出の可能性低いと考えられる(地点 )。

地点 造成地の法面緑化

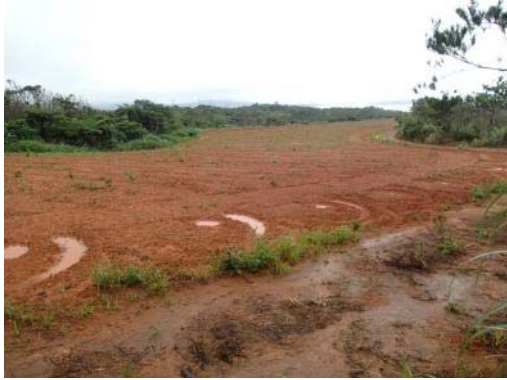
平南川河口 アザカ川流域の裸地農地(今年度)

懸念される流出源	有効と考えられる対策
平南川河口	畑地(アザカ川流域)	農地対策
	アザカ滝直上の帯留泥分(推定)。	帯留水の状況確認および浚渫等対策検討
源河川河口	畑地	農地対策
赤瀬海岸	畑地	農地対策
	無畜舎放飼養豚所	養豚所対策。養豚所横の河川内堆積汚泥の除去
加武川河口	米軍基地内裸地(推定)	米軍への流出防止対策要望
	米軍基地内沈砂池滞留赤土(推定)	
石川川(うるま市)河口	畑地(備前川、ユマサ川流域)	農地対策
アージ島海域	特になし	-

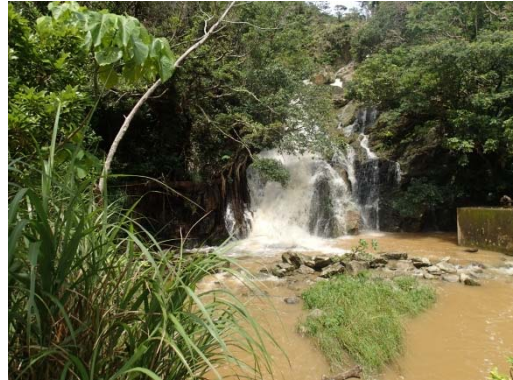
平南川河口 アザカ滝を流下する赤土等(今年度)

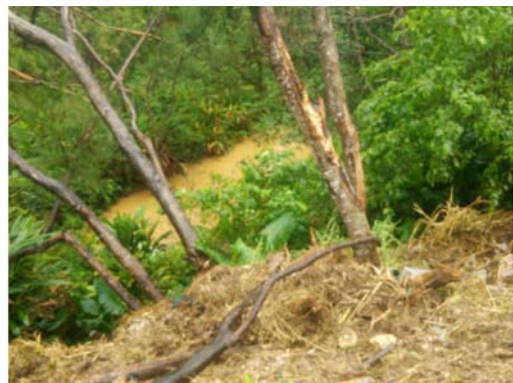
赤瀬海岸 養豚所横の河川に汚泥が堆積(H25 年度)

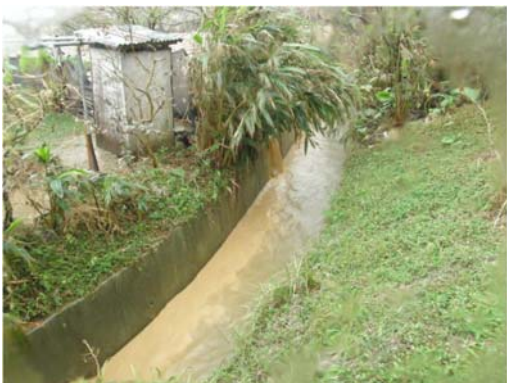
石川川(うるま市)河口 濁水流出(H24 年度)
