4.4 陸域調査結果

4.4.1 海域別調査結果

(1) 大井川(今帰仁村)河口

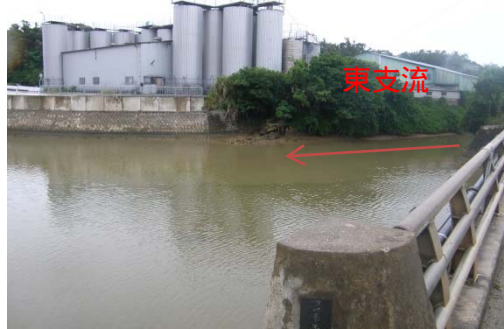
地点 河口部

- ・ 河口部においては、東支流から若干濁りが確認される程度であった(写真)。

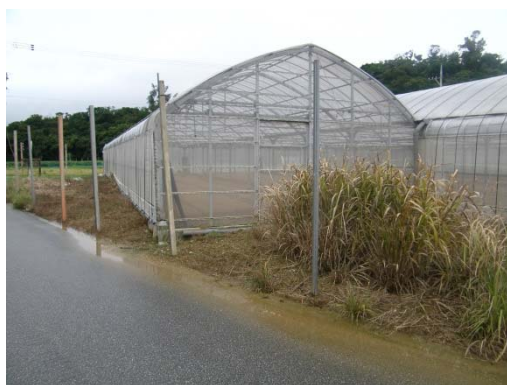
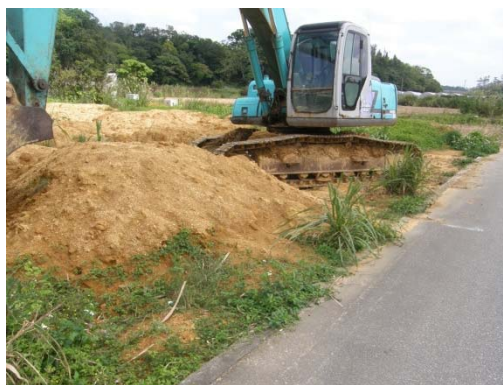
地点 今年度の状況(改善)

地点 前年度の状況

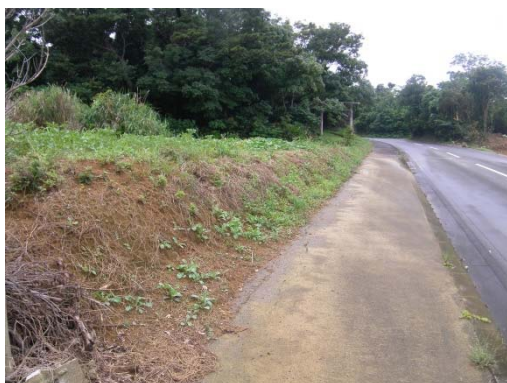
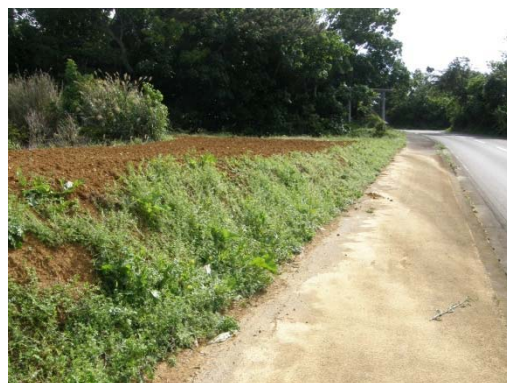
地点 今年度の状況(変化なし)

地点 前年度の状況

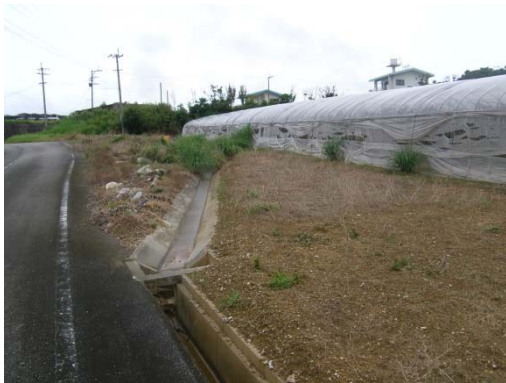
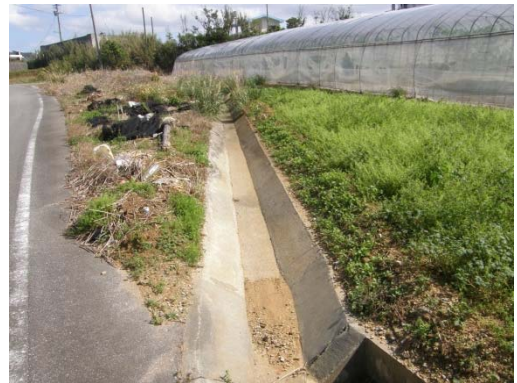
地点 今年度の状況(悪化)

地点 前年度の状況

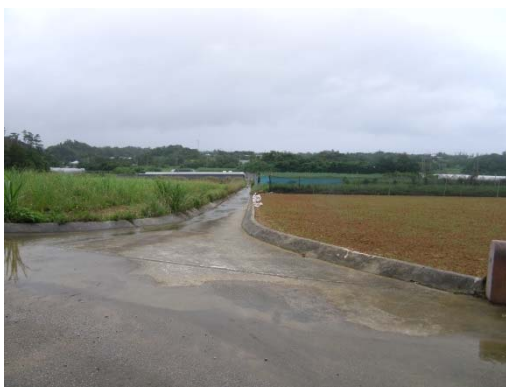
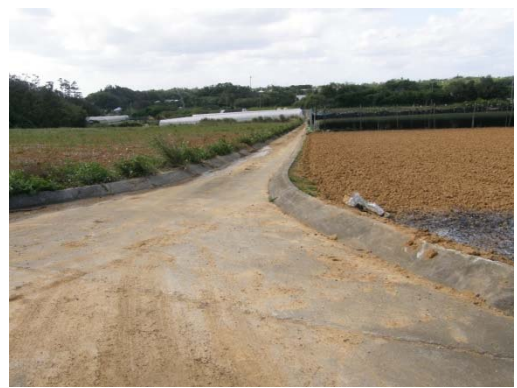
地点 今年度の状況(変化なし)

地点 前年度の状況

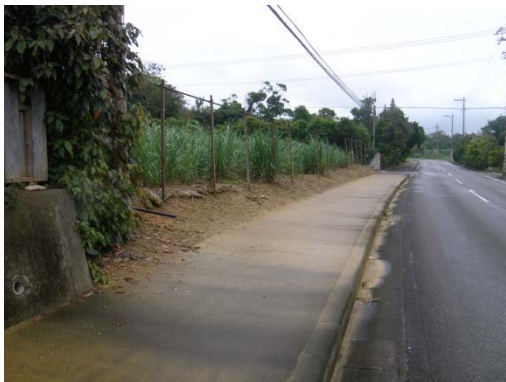
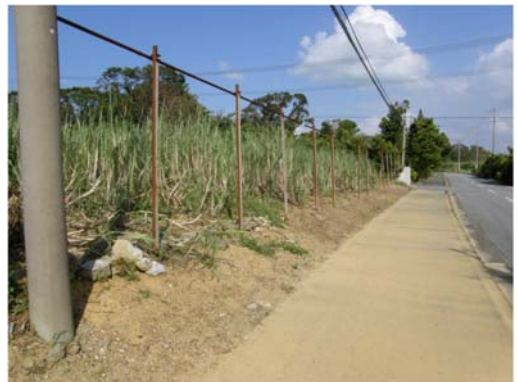
地点 今年度の状況(流出痕)

地点 一昨年度の状況(流出痕)

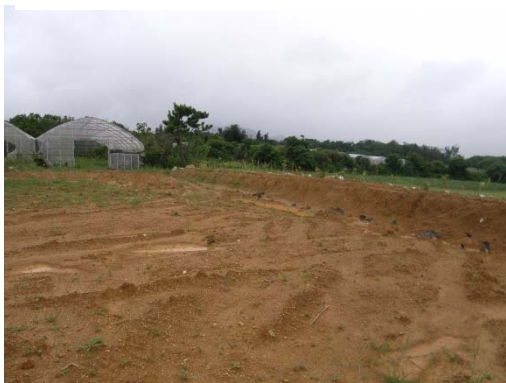
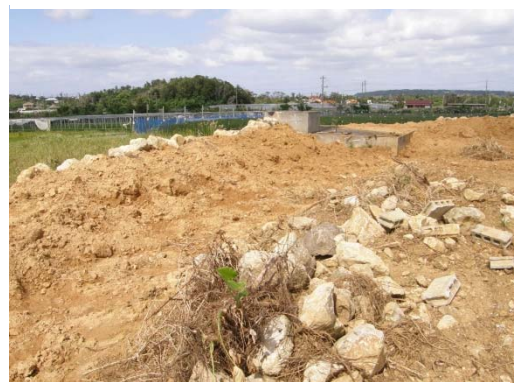
地点 今年度の状況(変化なし)

地点 前年度の状況

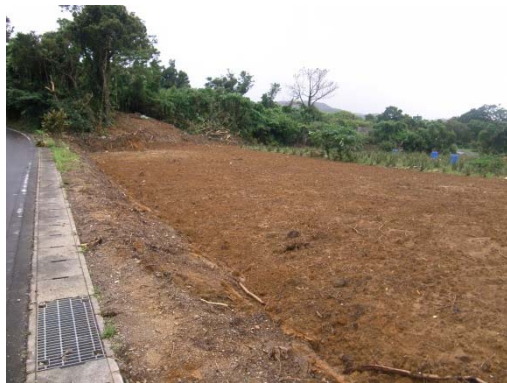
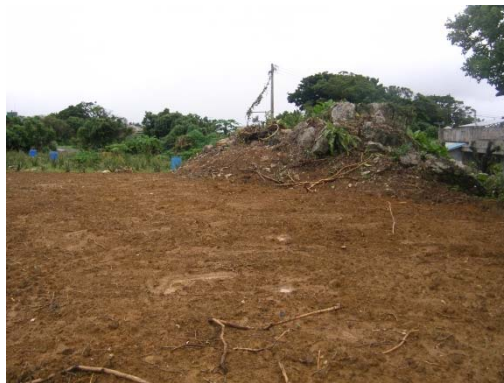
- ・ その他、新たに、流出が懸念される造成地が確認された(地点)。大きさは30m×10m程であり、条例にかかる看板等は確認されなかった。

地点 新規確認造成地

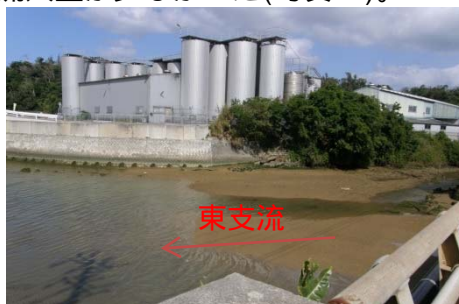
地点 河口部

- ・ 河口部においては、流入量が少なかった(写真)。

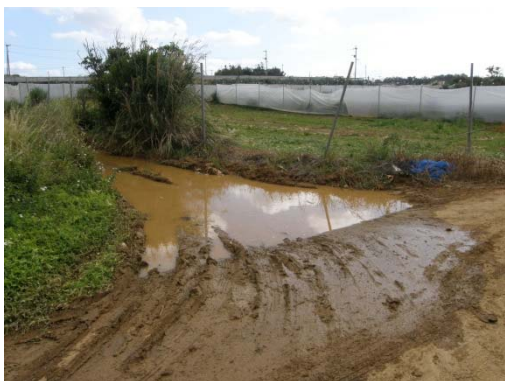
地点 畑から流れ出した赤土

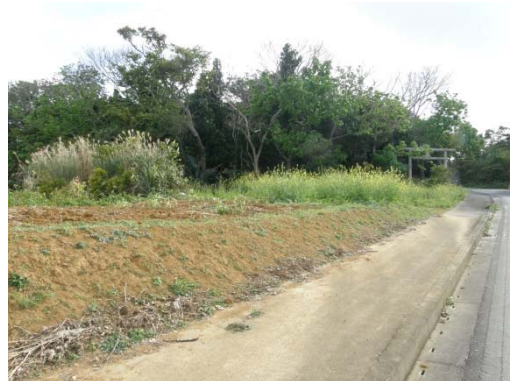
地点 今年度の状況(変化なし)(第1回目地点)

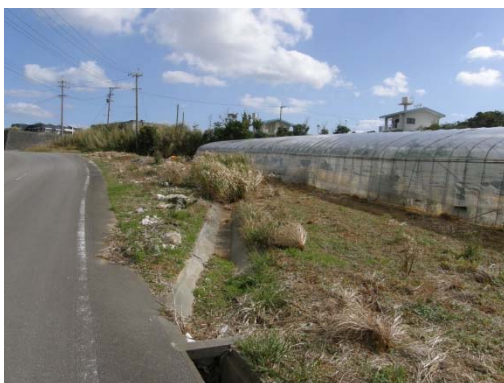
地点 今年度の状況(改善)(第1回目地点)

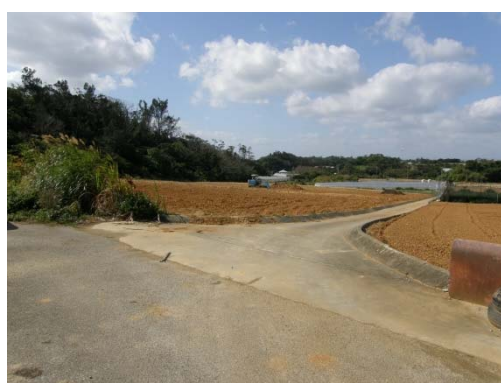
地点 今年度の状況(変化なし)(第1回目地点)

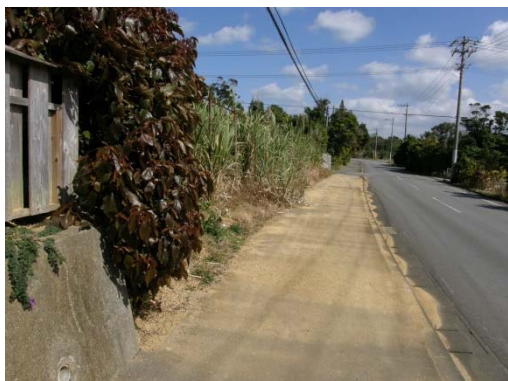
地点 今年度の状況(流出痕)(第1回目地点)

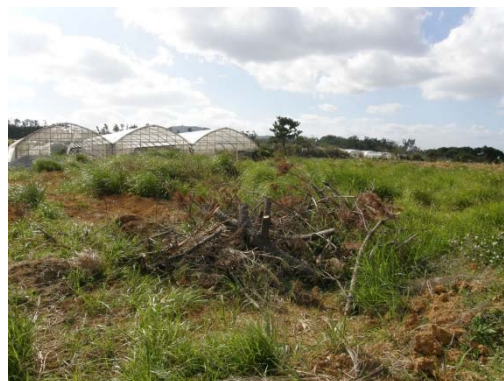
地点 今年度の状況(改善)(第1回目地点)

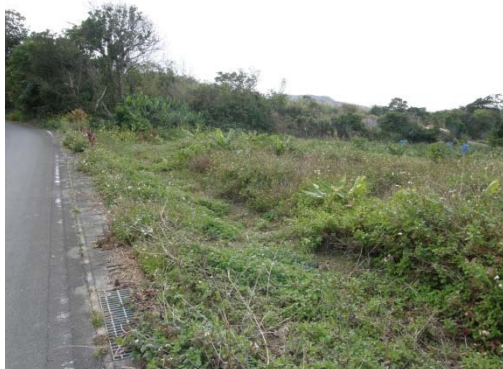
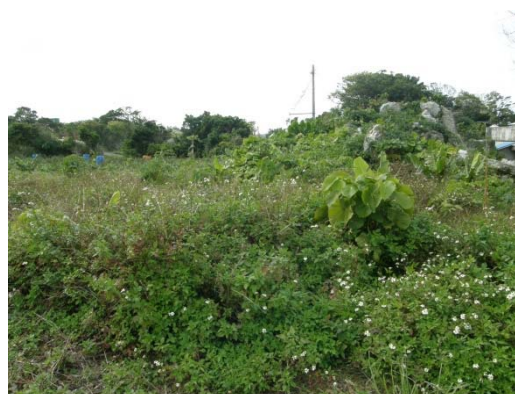
- ・ 地点 では造成後、草本が繁り、赤土流出の可能性が激減した。

地点 新規確認造成地(改善)(第1回目地点)

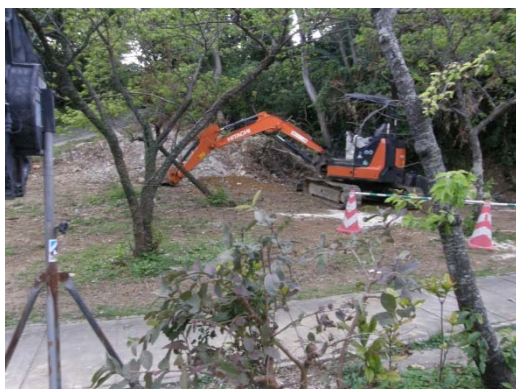
地点 新規確認造成地

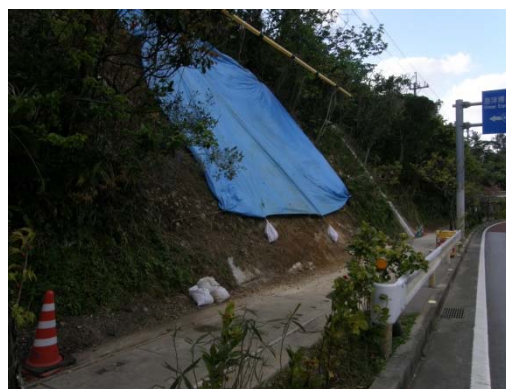
地点 ブルーシートによる赤土流出の防止

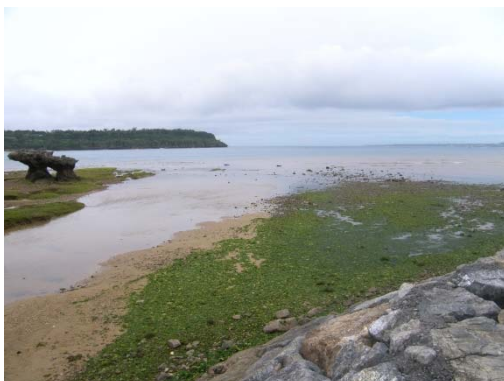
- ・ 河口部では、濁りの拡散が確認された (地点)。

地点 河口部(濁りあり)

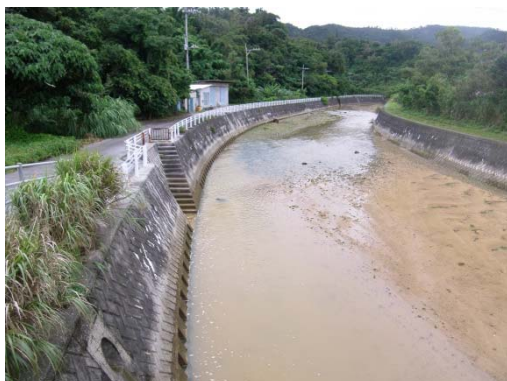
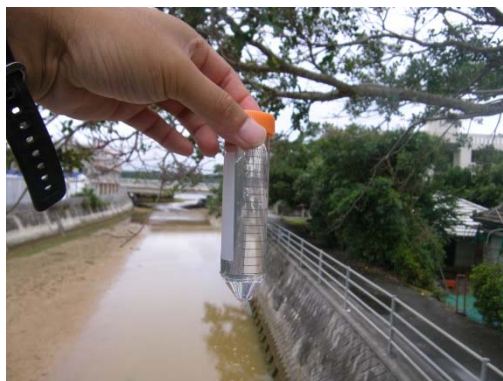
- ・ 河口近くの下流域においても濁りが確認されたが、採水すると濁度は、9.8 (度)程度であり、濁りは薄かった。

地点 下流域(濁り有り)

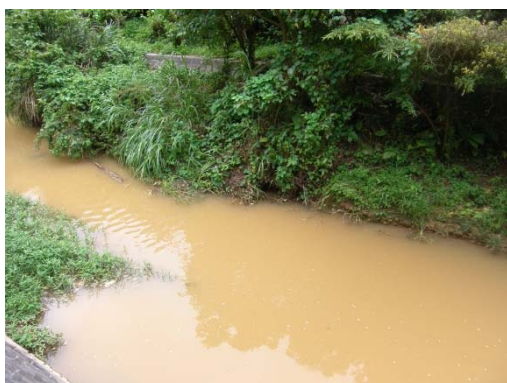
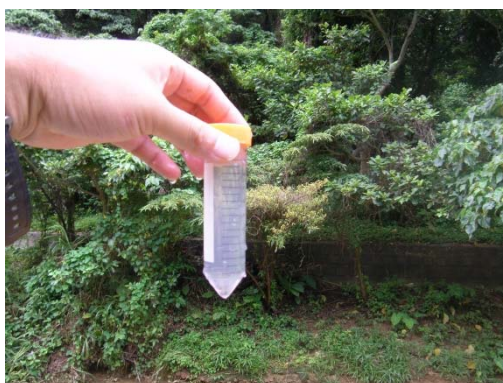
- ・ さらに上流の砂防ダム直下地点においては、同じく濁りが確認されたが、採水すると濁度は 10.2 であり、濁りは薄かった。

地点 下流域(濁り有り)

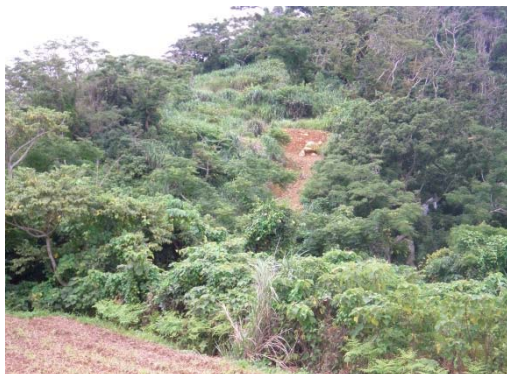
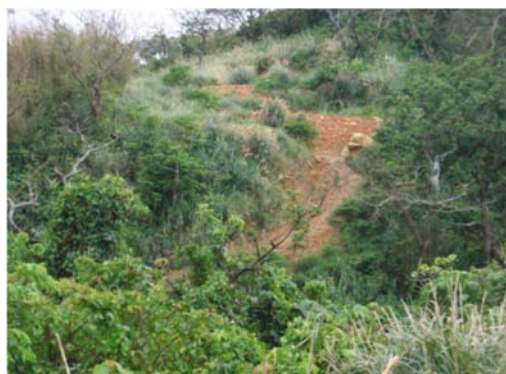
- ・ 第1回調査で確認した、造成に伴う土砂崩れ箇所は、前年度同様の状況であり、裸地斜面が確認された(地点)。

地点 造成に伴う土砂崩れ箇所

地点 前年度の確認状況

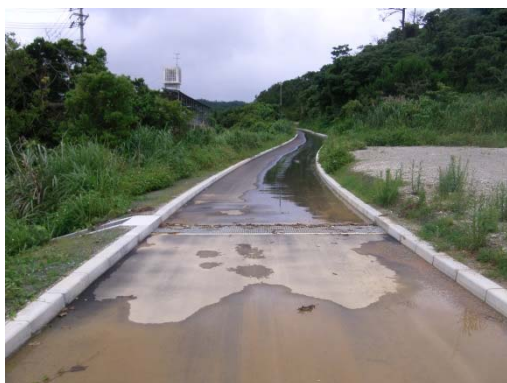
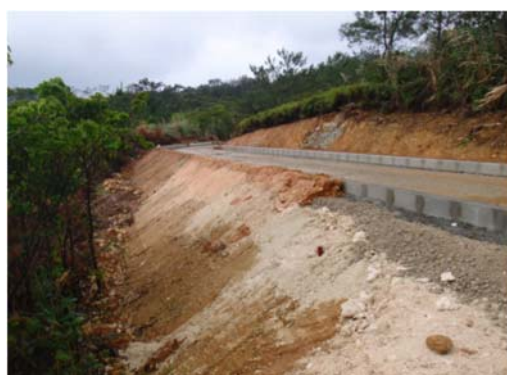
- ・ 前年度確認された農道整備工事は、現在すでに終了していた(地点)。

地点 工事終了

地点 昨年度の状況

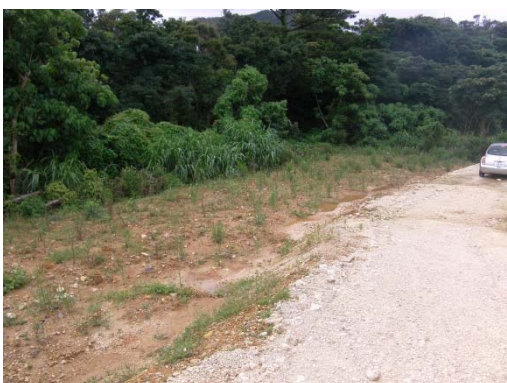
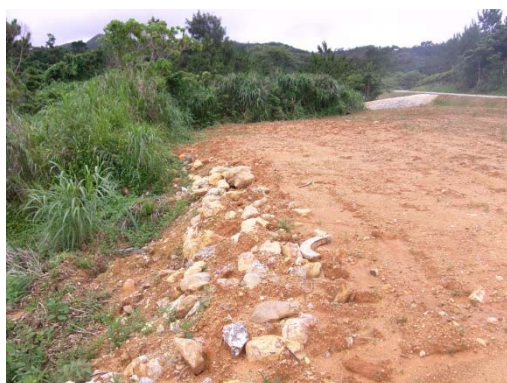
- ・ ただし昨年度確認した農道整備地奥の裸地は、依然として存在し流出可能性が懸念される状況であった(地点)。その横の水路においては濁りが有るように見えたが、採水すると濁度は10.5(度)であり、濁りは薄かった(地点)。

地点 農道横の裸地

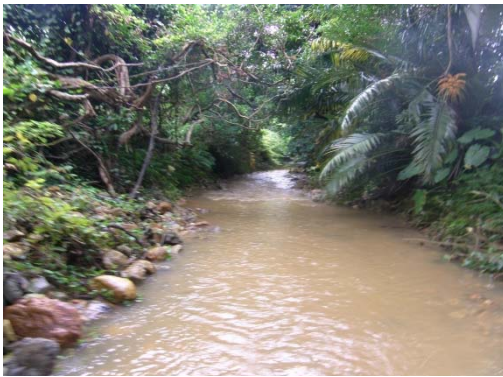
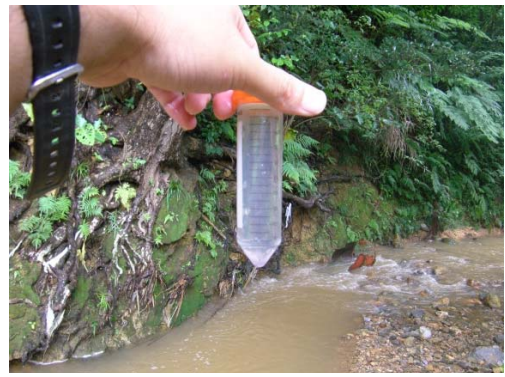
地点 農道横の河川(濁り有り)

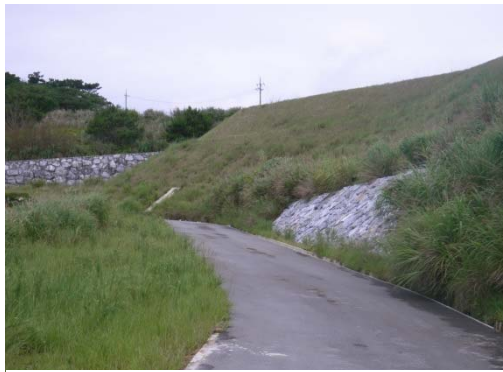
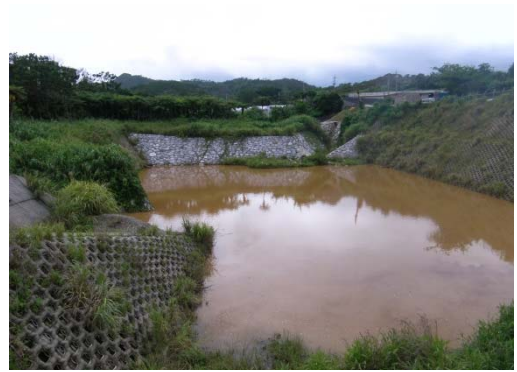
- ・ 流域内の農地保全整備事業においては、前年度同様、斜面緑化工が実施されており、流出状況は確認されなかった(地点)。なお、本区画内で発生した濁水は沈砂地に全て流れ込む構造となっている(地点)。

地点 整備事業内状況

地点 整備事業内沈砂地

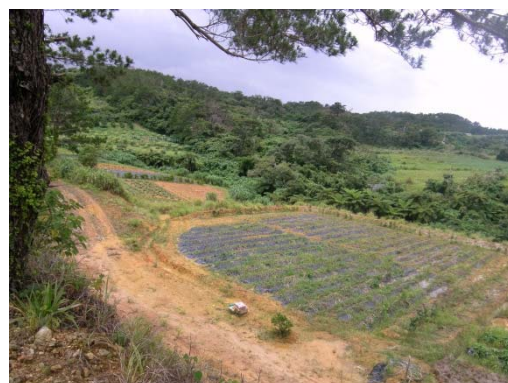
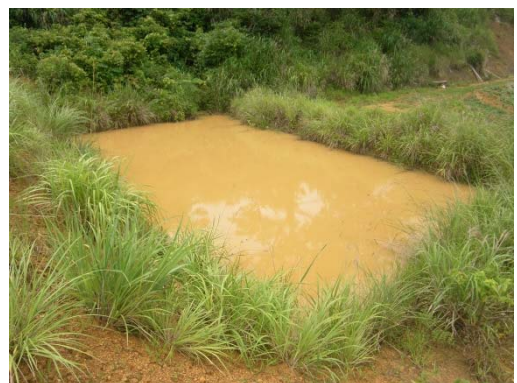
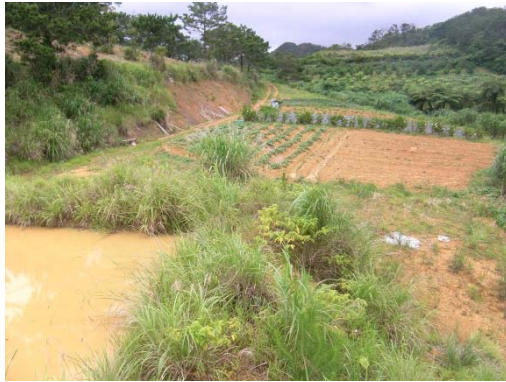
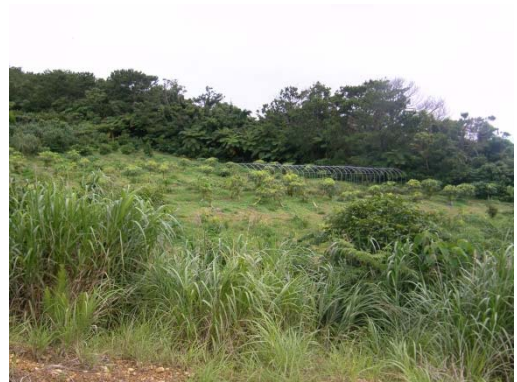
- ・ 一昨年度に大規模な造成裸地として確認され、昨年度に畑としての利用が確認された箇所は、現在も畑として利用されていた(地点)。なお、本箇所の面積は、300m×100m ほどである。
- ・ 赤土等流出防止対策として沈砂地も確認され(地点)、流出可能性は昨年度と同様減少したと考えられる。

地点 葉野菜栽培

地点 沈砂池

地点 畑と沈砂池状況

地点 パパイヤ栽培

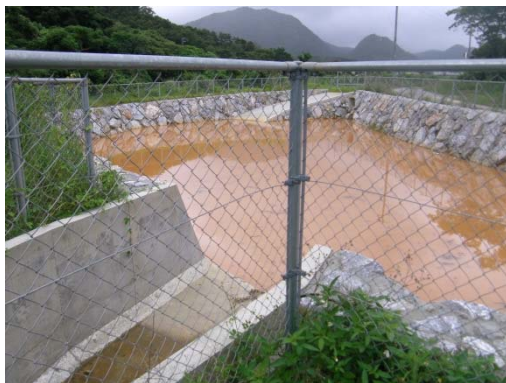
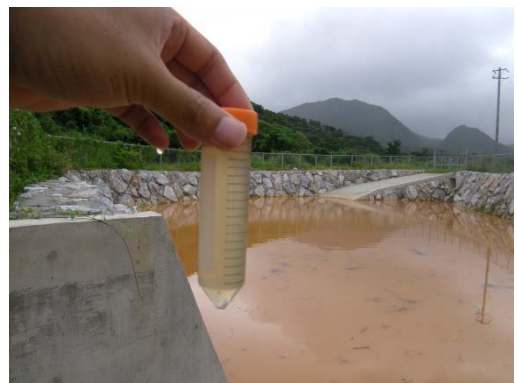
- ・ 河川沿いに沈砂池が確認され、貯留水は著しく濁っていた。調査時では、濁水が流出していなかったが、増水時にはそこから濁水が流出すると考えられる。なお、採水したところ濁度は 100.2(度)であった。

地点 沈砂池状況
