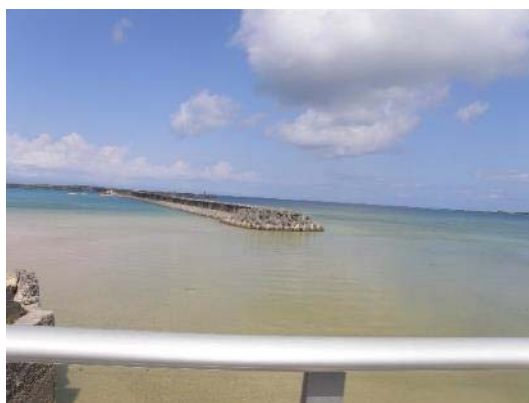
- ・河口域においては、濁りは確認されなかった(地点)。

地点 河口域(濁り無し)

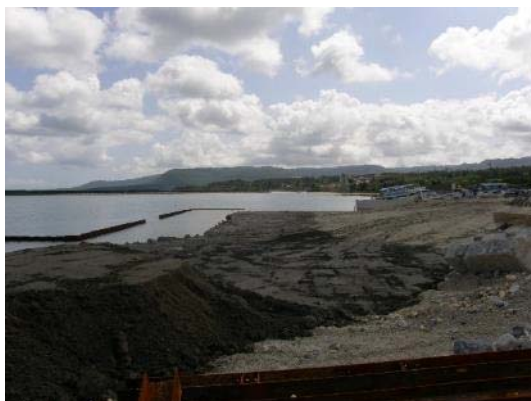
- ・昨年度確認された河口近くの船揚場工事は、同地点で物揚場工事として再度防止膜などが設置されていた(地点)。また赤土防止にかかる看板が確認された。

地点 今年度の状況(第1回目地点)

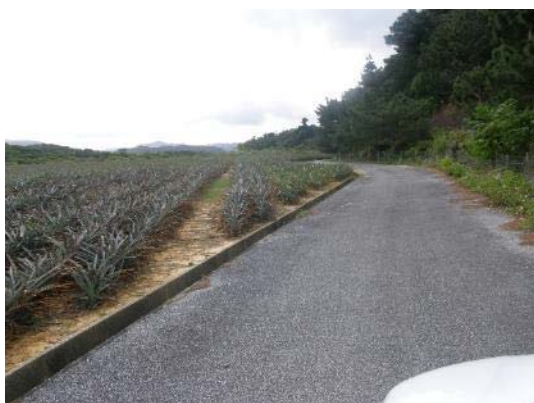
地点 流出懸念箇所(変化無し)(第1回目地点)

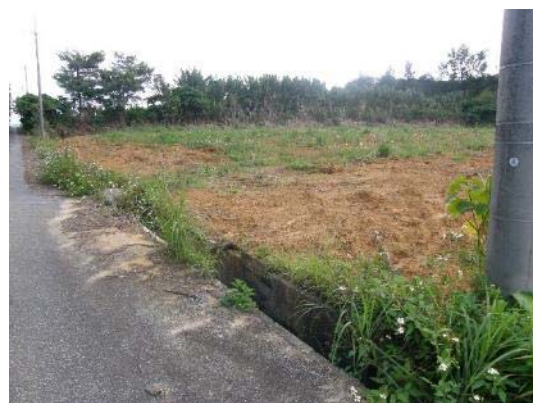
地点 流出懸念箇所(変化無し)(第1回目地点)

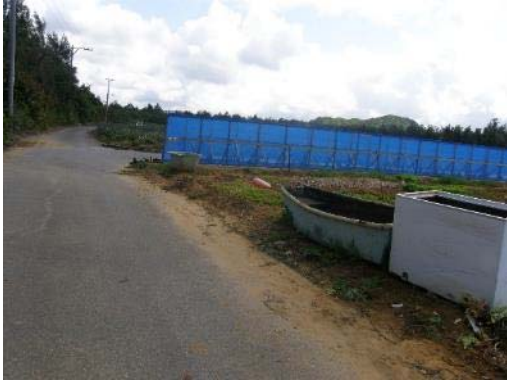
地点 流出懸念箇所(流出悪化)(第1回目地点)

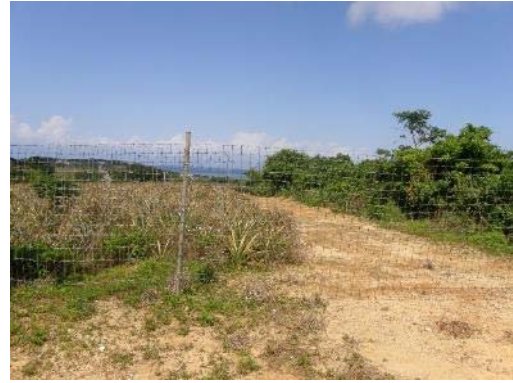
地点 流出懸念箇所(変化無し)(第1回目地点)

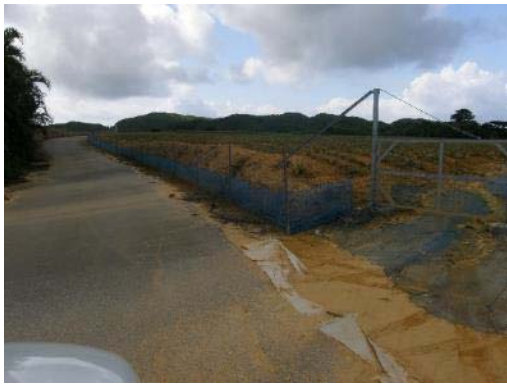
地点 流出懸念箇所(変化無し)(第1回目地点)

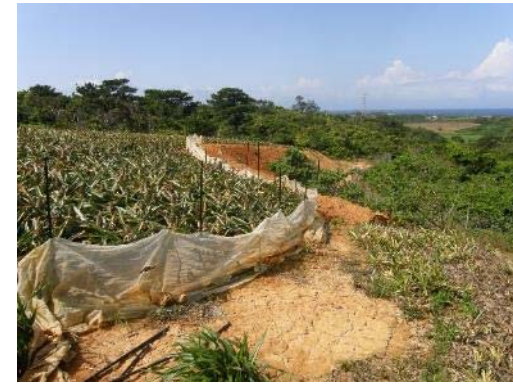
地点 流出懸念箇所(変化なし)(第1回目地点)

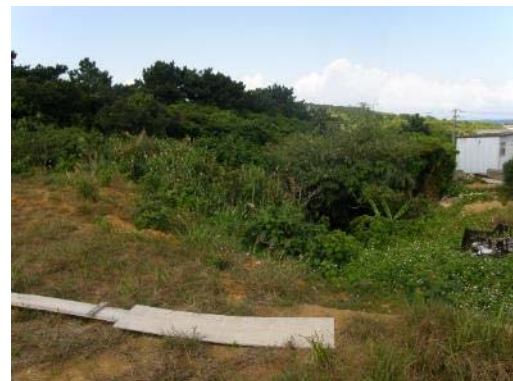
- ・昨年度第2回調査時に確認された造成裸地(約50m×20m)では、草本が茂り、赤土流出の可能性は減少した。しかし、H26年度1回調査時同様、末端の斜面に土砂が押し込まれており引き続き流出が懸念された(地点)。

地点 造成裸地(改善)(第1回目地点)

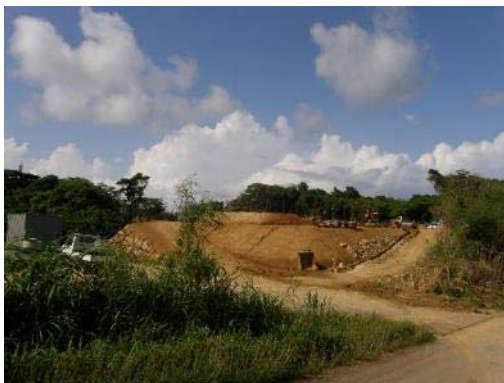
- ・今回新規造成地が確認された（地点 ）。赤土防止にかかる看板は確認されなかった。

地点 新規造成地

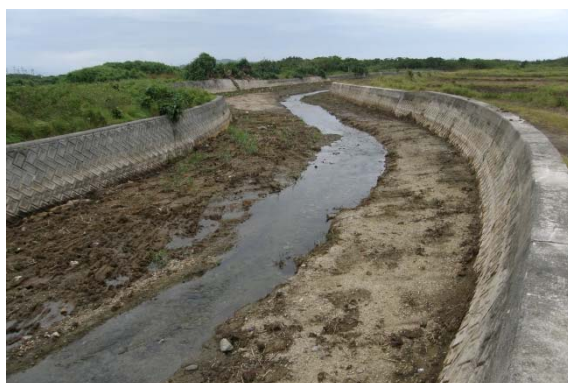
地点 河口近く河川(濁り無し)

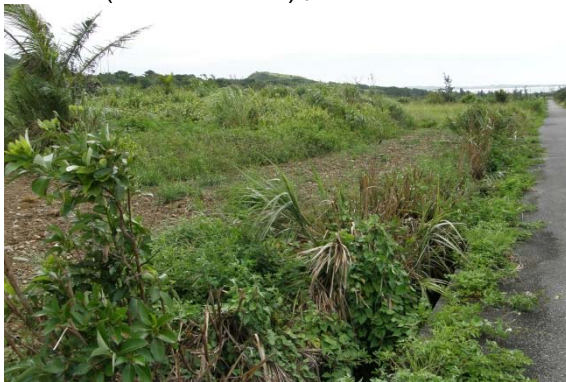
地点 草本が覆い流出可能性減(改善)

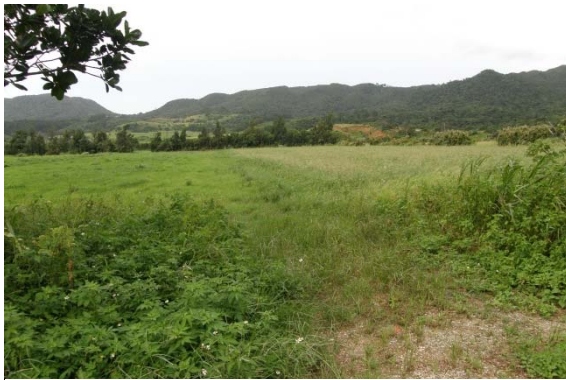
地点 草本が覆い流出可能性減(改善)

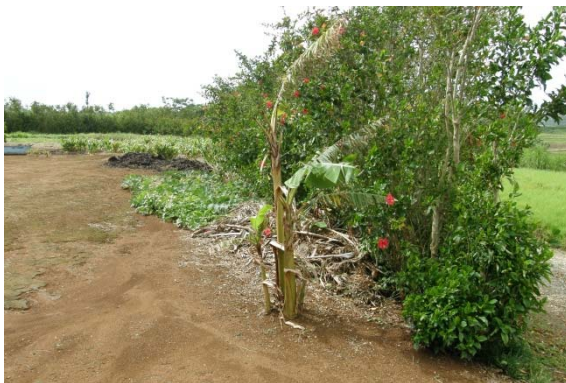
地点 裸地横のグリーンベルト(変化なし)

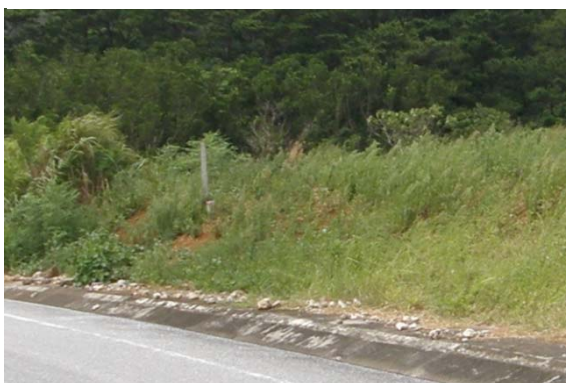
地点 草本が覆い流出可能性減(改善)

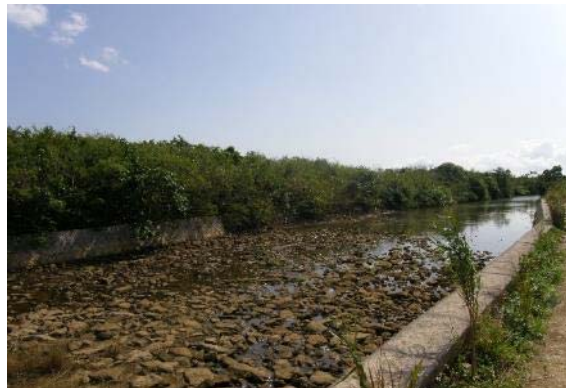
地点 河口近く河川(濁り無し)

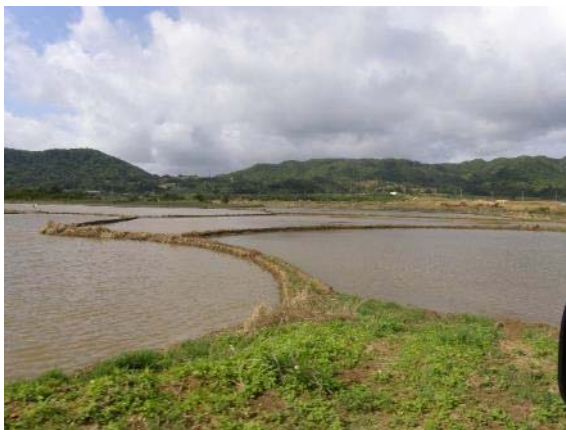
地点 河口近くの水田(流出無し)(第1回目地点)

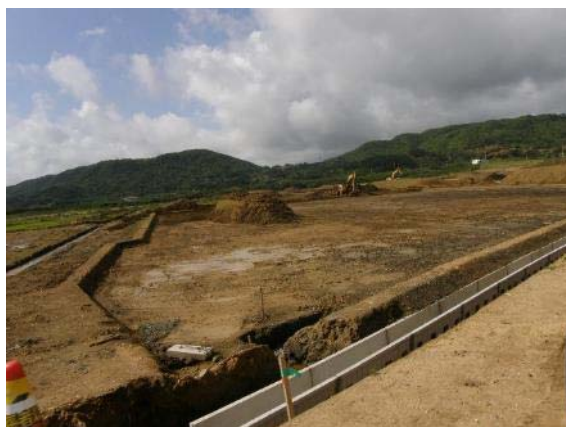
地点 河口近くの圃場工事状況(流出無し)

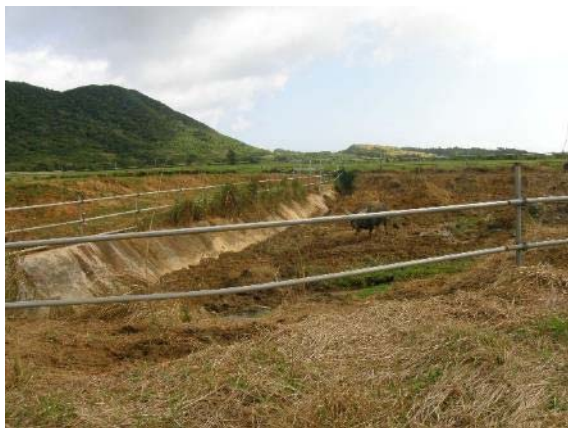
- ・ 地点 においては、牛の飼育がされており、裸地が確認されたが、草地に囲まれ赤土流出の可能性は無かった。

地点 裸地（流出の可能性無し）

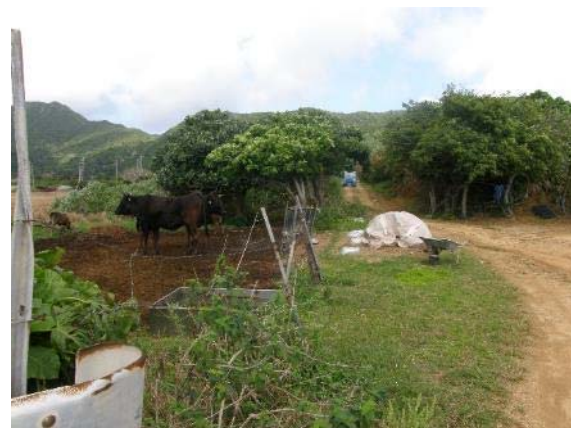
地点 裸地（流出の可能性無し）

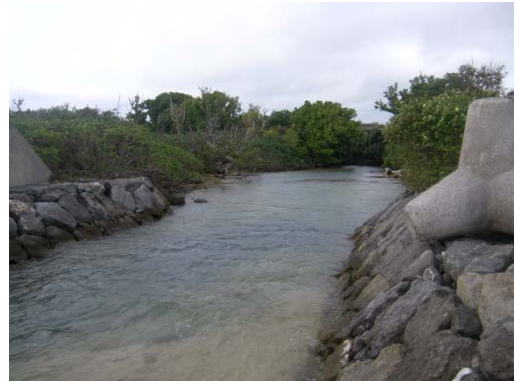
地点 河口域(濁り無し)

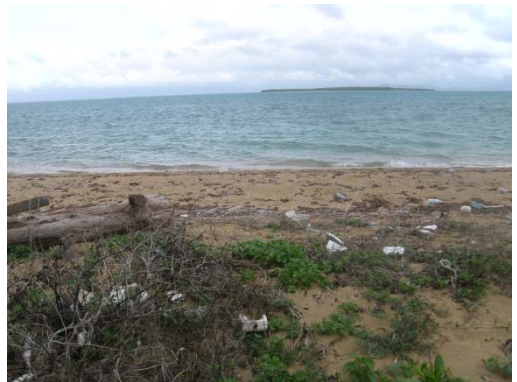
地点 河口域(水量なし)

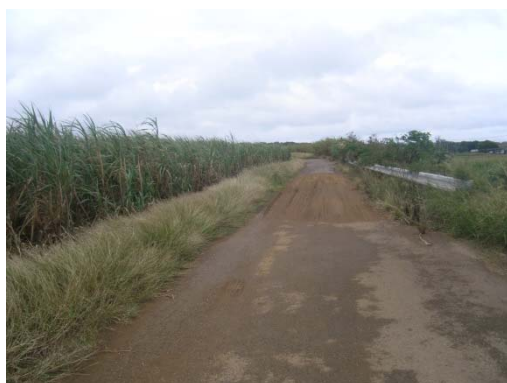
- ・ 昨年度確認した、水路へ流出可能性がある箇所(地点)や流出痕のある箇所(地)は、依然として存在したが、前述した各種施設により、海域への流出はかなり抑えられると考えられる。

地点 赤土等流出痕有り

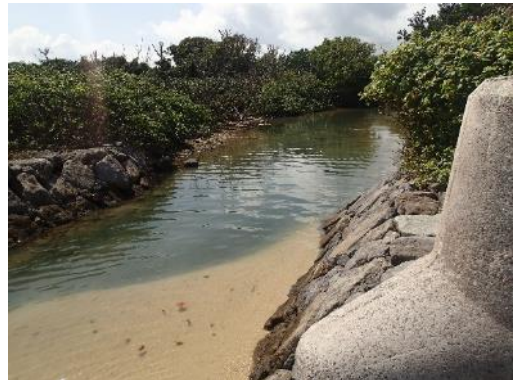
地点 河口域(濁り無し)

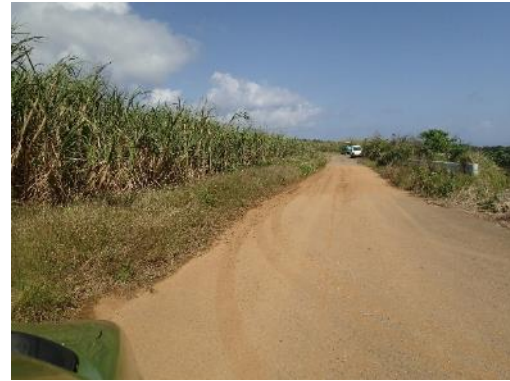
- ・ 流域内において、一部地点で道路への赤土流出が確認された(地点)。しかし、畑ではマルチングなどの対策がされており赤土流出の可能性は低く(地点)、上記の沈砂池などで海域への影響はほとんど無いと考えられる。

地点 道路への赤土流出(1回目地点)

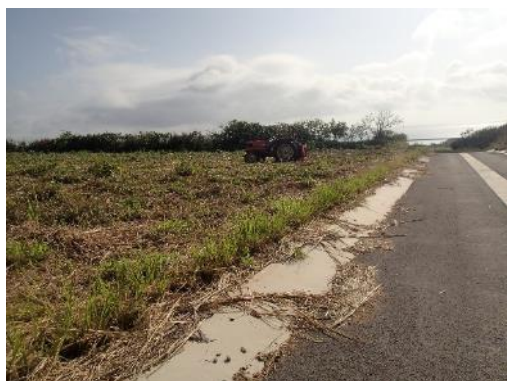
地点 マルチング・グリーンベルトの状況

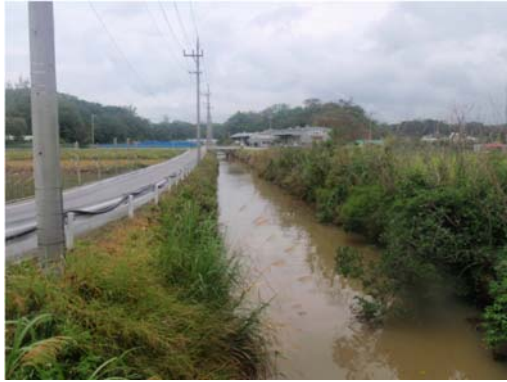
大井川(今帰仁村)河口 赤土等で濁った流域
東の支川況(平成 24 年度)

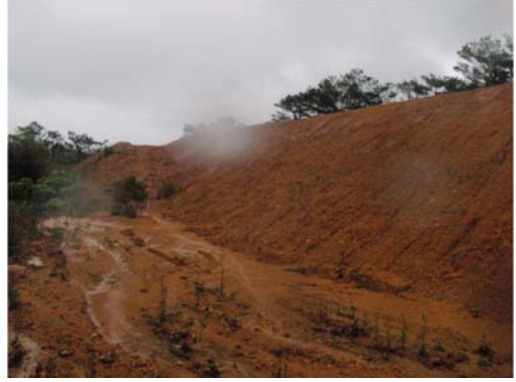
大小堀河口 大規模造成裸地(平成 24 年度)

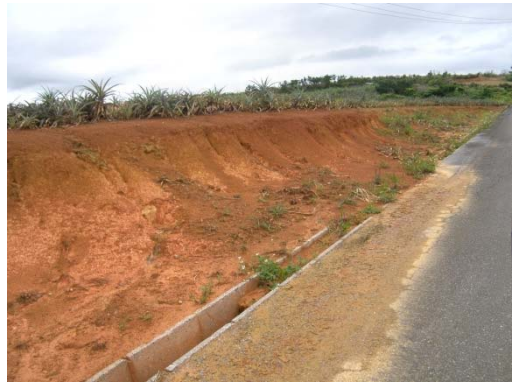
平良川河口 農地からの流出痕(今年度)

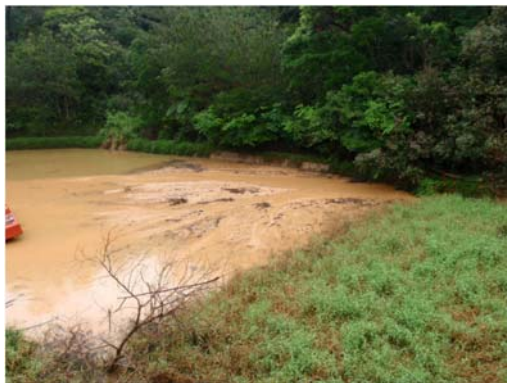
平良川河口 砂防ダム直上の滞留泥分
(平成 24 年度)

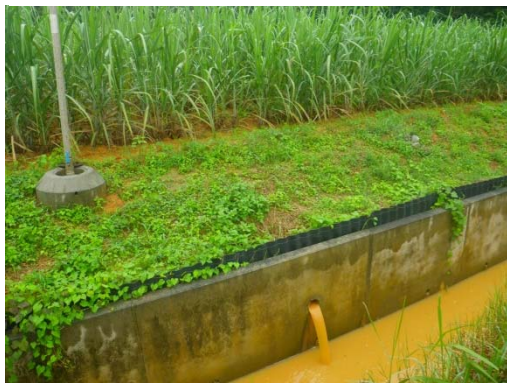
漢那中港河口 農地から排水路への赤土等流出
(今年度)

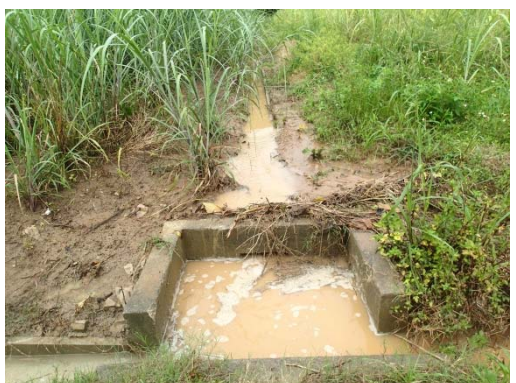
池味地先 農地から排水路への赤土等流出(今
年度)

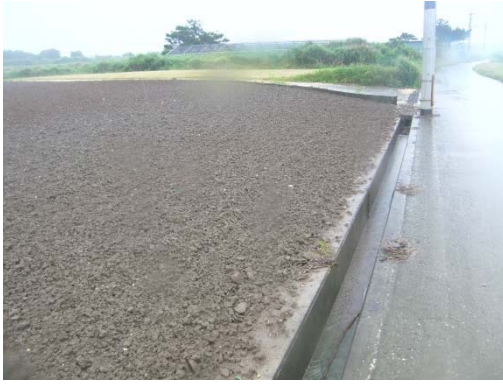
大度海岸 流出危険性が高い農地(今年度)
(平成 24 年度)

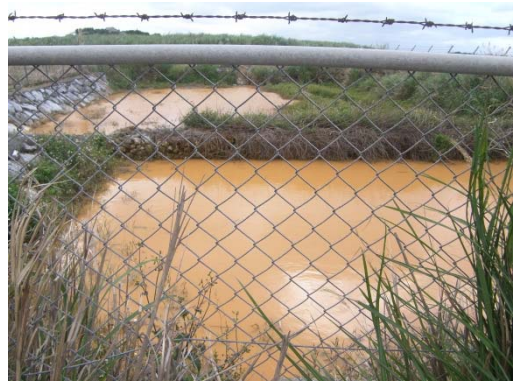
真謝川河口 泥分が堆積・懸濁した沈砂池状況
(平成 25 年度)

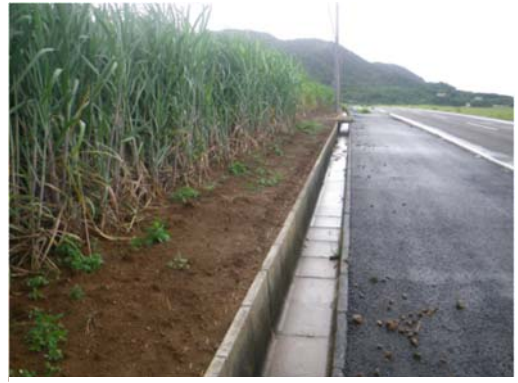
大浦川河口 流出可能性が高い農地
(平成 25 年度)

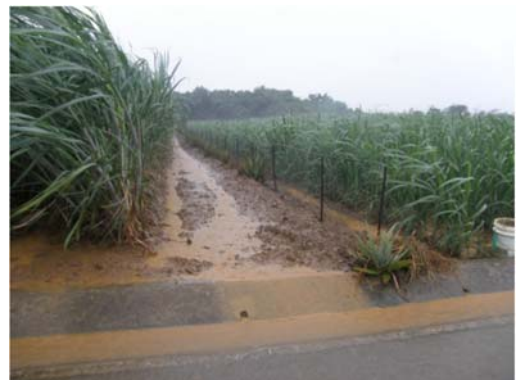
崎枝湾 農地からの赤土等流出
(平成 25 年度)

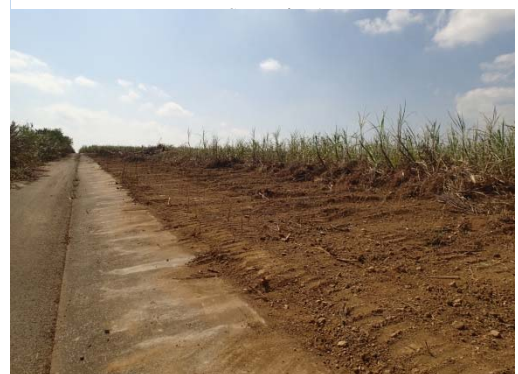
白保海域 流出可能性が高い農地
(今年度)

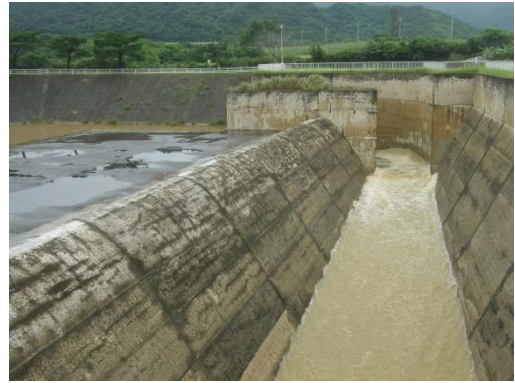
宮良川河口 真栄里ダムからの濁水流出
(平成 25 年度)
