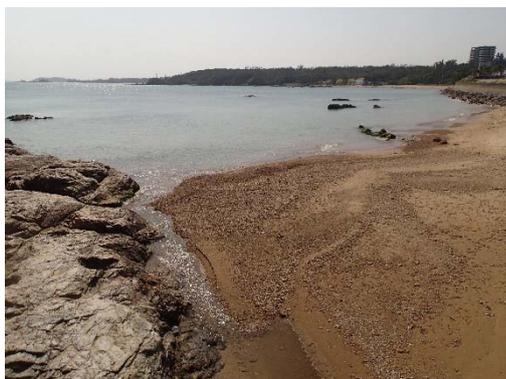
- ・ 河口部において、濁りは確認されず、流量も乏しかった(地点)。

地点 河口域

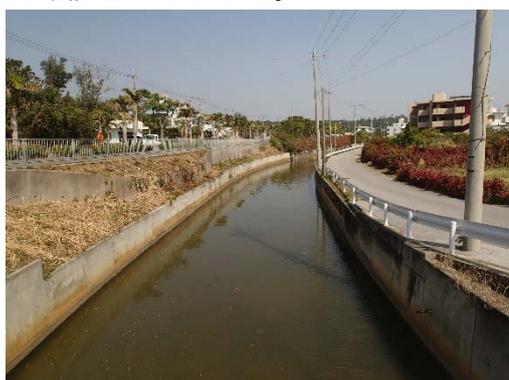
- ・ また、H26 年度第 1 回調査時に著しい濁りが確認された、地点 において、濁りは確認されなかった。

地点 下流部(濁りなし)(1 回目地点)

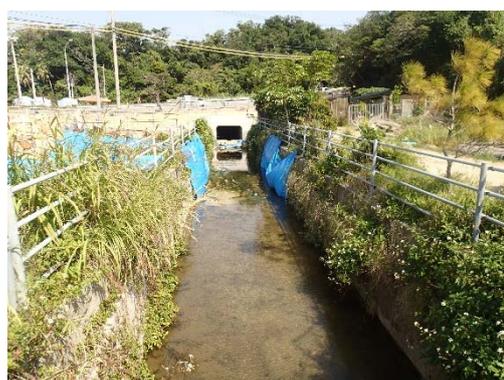
地点 下流部(濁りなし)(1 回目地点)

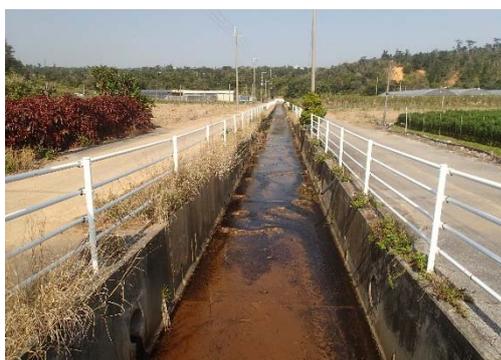
地点 周辺水路の状況(濁りなし)(1 回目地点)

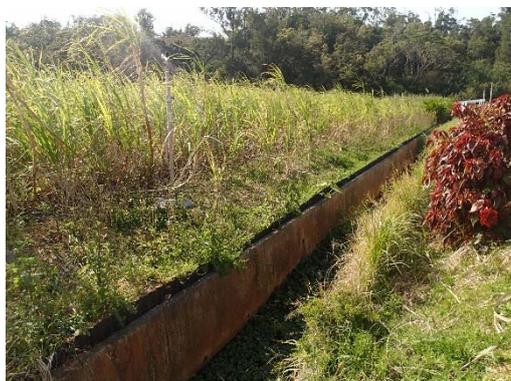
- ・ 流域内には、H26 年度第 1 回調査時に濁水を排出していた裸地を含むさとうきび畑には、草本が茂り、赤土流出の可能性は減少したと考えられる（地点 ）。

地点 畑から水路への流出(1 回目地点)

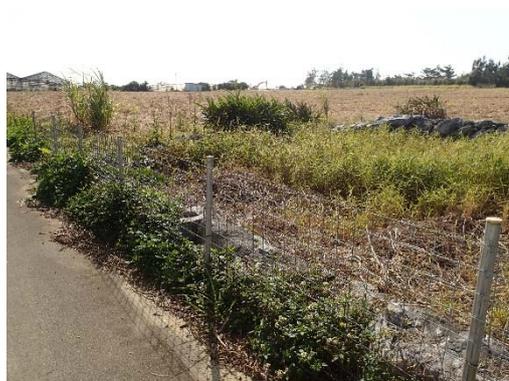
地点 畑から水路への流出(1 回目地点)

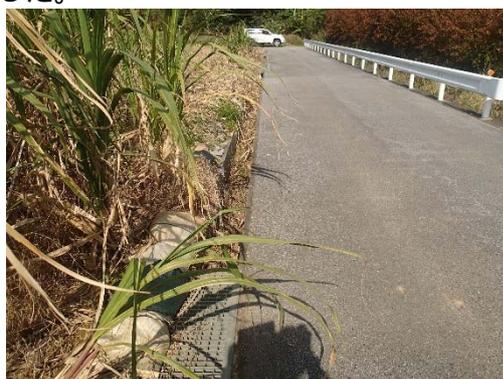
- ・ H26 年度第 1 回調査時に濁水の流出が確認された地点 では、草本が茂っており、濁水流出の可能性は減少した。

地点 改善状況(1 回目地点)

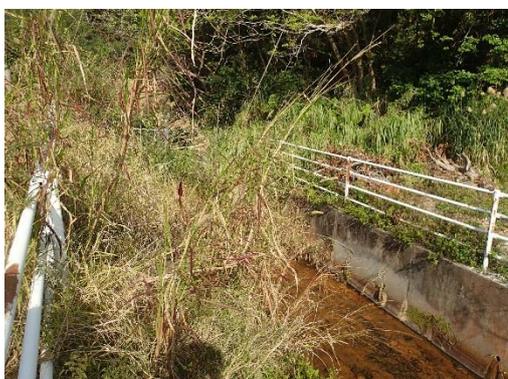
- ・ 中流域には堰があり、濁水は確認されなかった（地点 ）。
- ・ 堰直上は、昨年度同様、ホテイアオイが繁茂しており水面状況を確認することができなかった(地点)が、多量の赤土等が堆積した滞留水であると考えられる。また、さらに上流の沈砂池において濁りは確認されなかった。（地点 ）。

地点 堰から濁水が越流(1 回目地点)

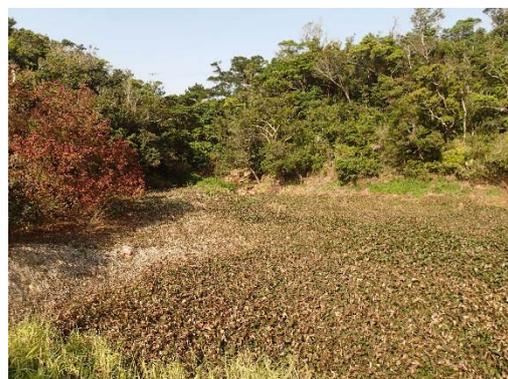
地点 堰直上(ホテイアオイが繁茂)(1 回目地点)

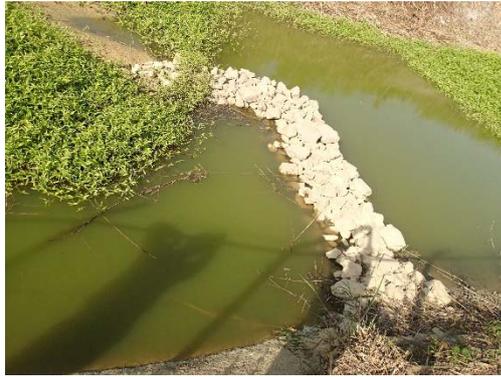
地点 沈砂地(1回目地点)

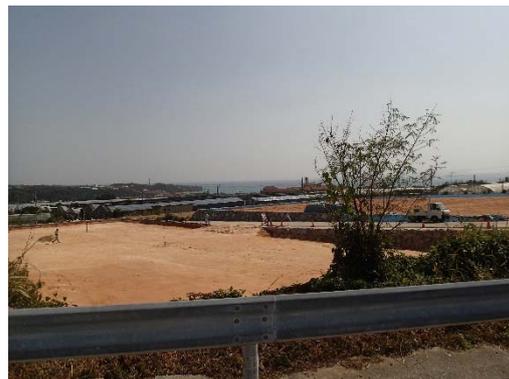
- ・ 本調査時に新規工事が確認された(地点 ~)。
- ・ 内、地点 には、土砂流出防止対策工事が行なわれており、今後その効果が期待できる。

地点 土砂流出防止対策工事の状況

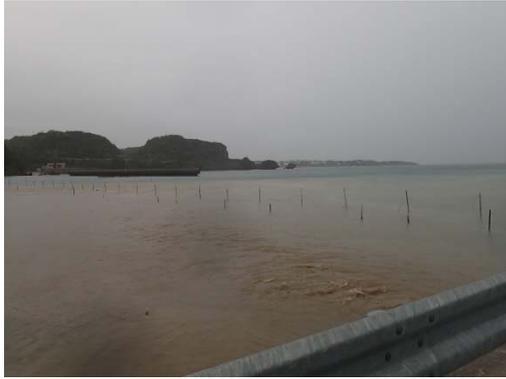
- ・ 河口部においては濁水が海域に流出していた(地点)。

地点 河口域(濁りあり)

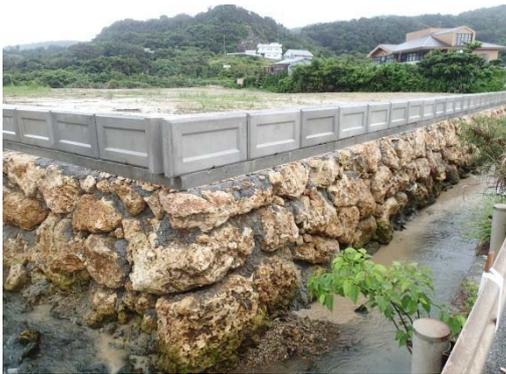
- ・ 河川近くの水路沿いに、少し高台になった裸地が広がっており、末端ではブロックで土砂等が流出しないように対策が実施されているが、濁水がしみ出していた (地点)。採水すると、濁度は1038.0(度)であり、著しい濁りが確認された。

地点 河口傍の水路と裸地

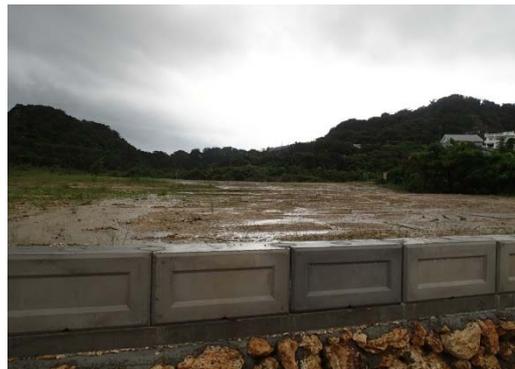
地点 裸地の状況

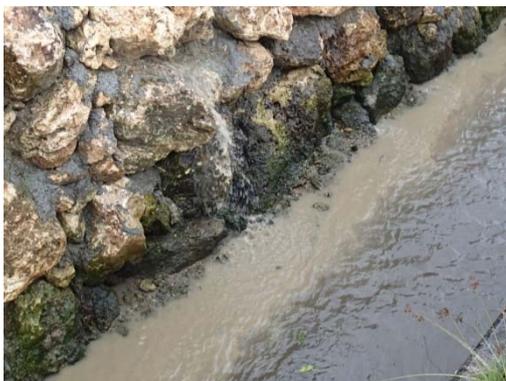
地点 濁水がしみ出す

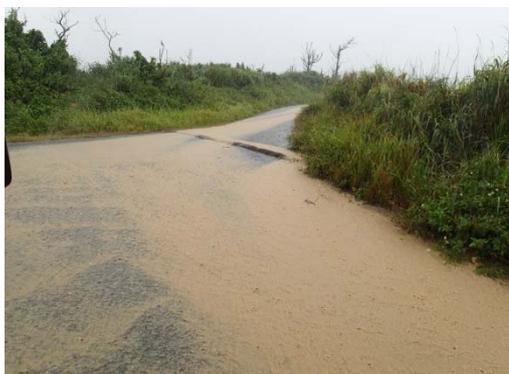
- ・ 流域内においては、裸地を含む畑等から道路や水路等への流出が複数の箇所で確認された(地点)。なお、地点 において採水すると、濁度は 859.0(度)であった。

地点 道路への流出

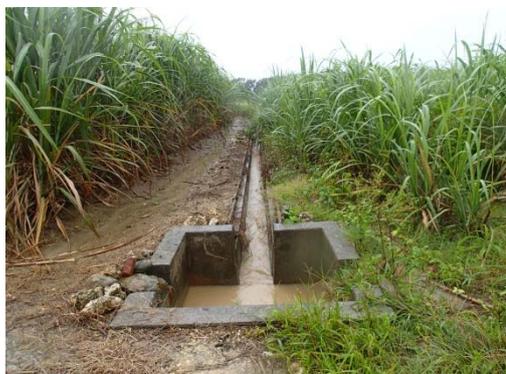
地点 サトウキビ畑横の水路(濁りあり)

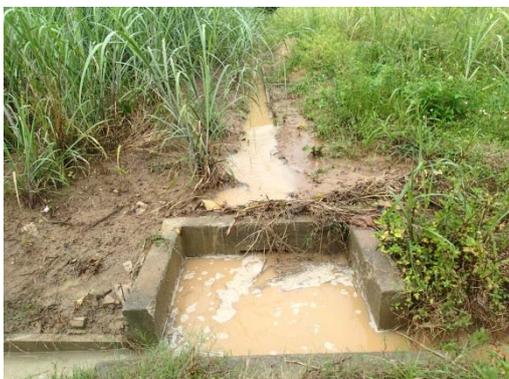
地点 サトウキビ畑横の水路(濁りあり)

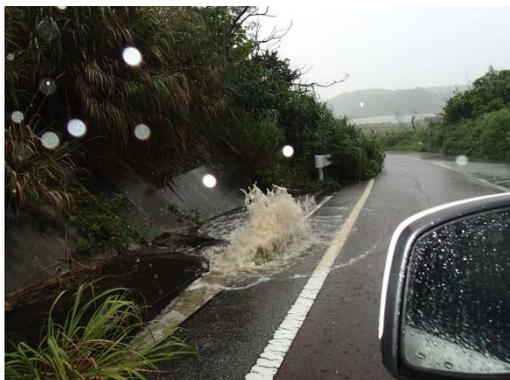
- ・ 調査の途中、時間雨量 18.5mm の降雨があったが、その後は、流量が著しく増し、道路沿いの水路から水が噴き出す様子(地点)や、河口近くの河川で水位が著しく上がる様子(地点)も確認された。

地点 水路から水が噴き出す

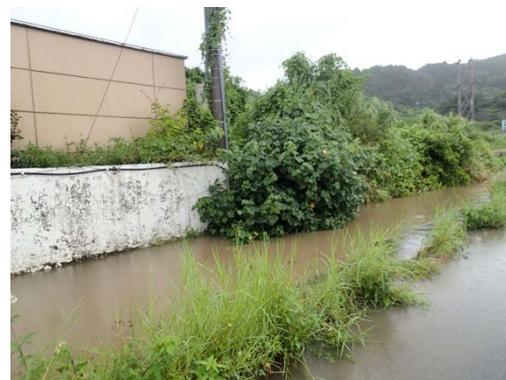
地点 水位が増す水路

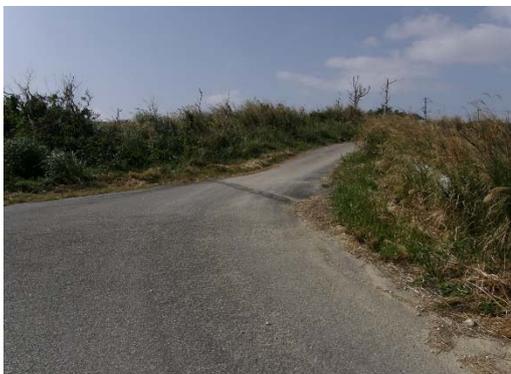
- ・ 流域内においては、第 1 回目に濁水の流出が見られた地点 では、今回も流出痕が確認された。地点 においては草本が裸地の一部を覆い、地点 においてはマルチングにより、赤土流出の可能性が減少した。

地点 道路への流出痕(第 1 回目)

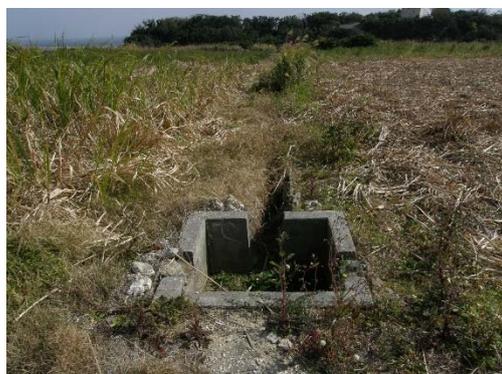
地点 サトウキビ畑横の水路(第 1 回目地点)

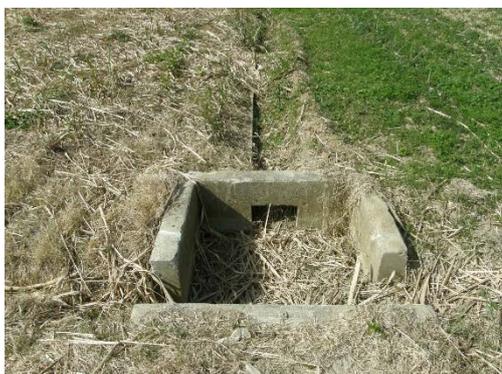
地点 サトウキビ畑横の水路(第 1 回目地点)

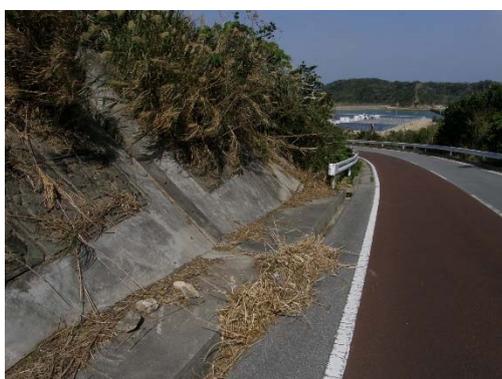
- ・ 地点 においては、排水路中にサトウキビなどの刈り取った葉が詰まっていた。降雨時には、水はけの悪化に伴う周囲への赤土流出が懸念された。

地点 濁水流出可能性のある水路(第 1 回目地点)

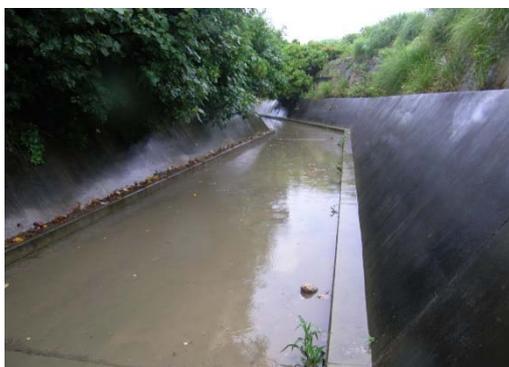
地点 大度排水路(濁り無し)

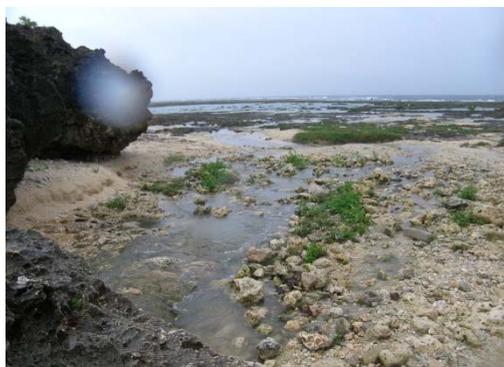
地点 地下ダム沖の湧水(濁り無し)

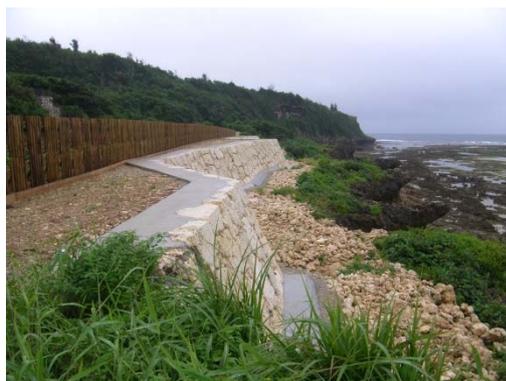
- ・ 昨年度実施されていた大度の海岸沿い公園横の海岸防災林造成工事は終了しており、海域への土砂の流出等が懸念される状況は無くなっていた (地点)。

地点 工事後の海岸の状況

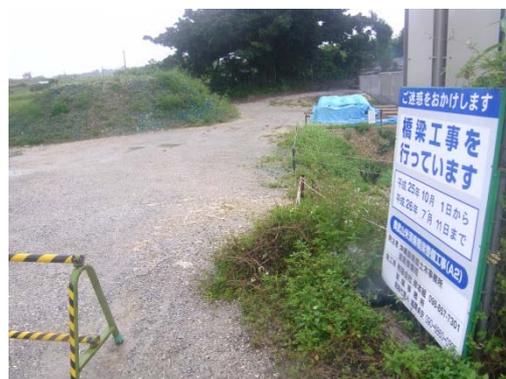
- ・ 昨年度確認された橋梁整備工事は継続中であったが、昨年度同様吹き付け工等の対策が実施されており、流出源として懸念される状況は確認されなかった(地点)。ただし、赤土条例にかかる看板の日付は過ぎていた。

地点 吹き付け工による流出防止対策

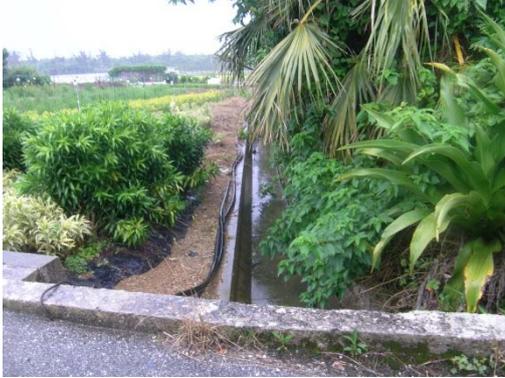
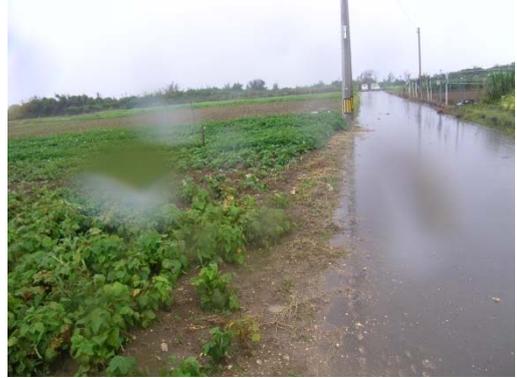
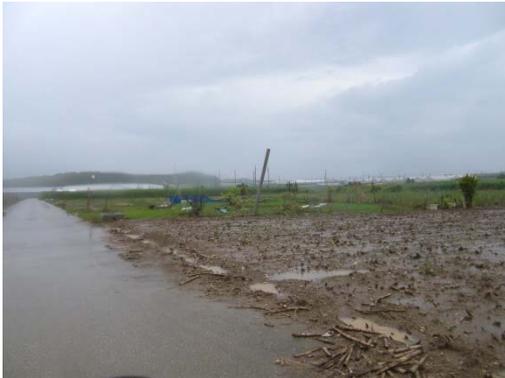
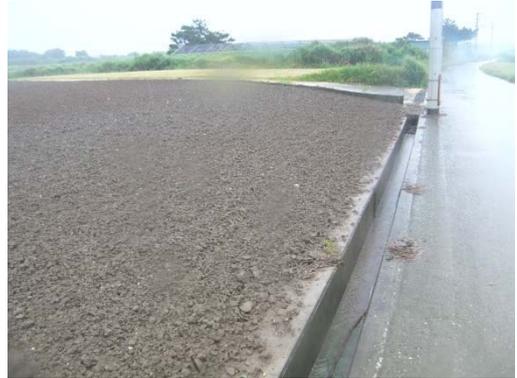
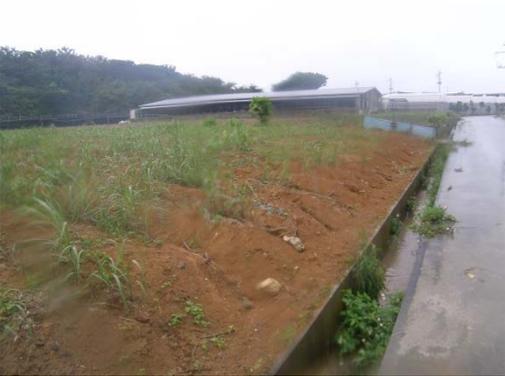
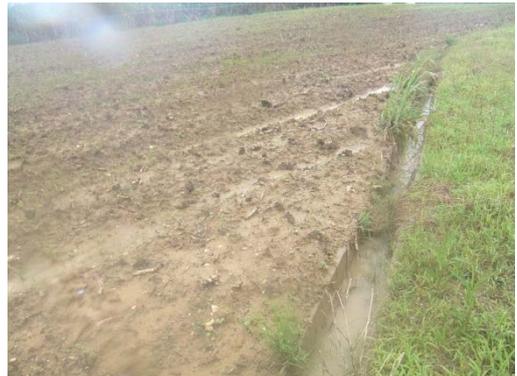
- ・また、調査当日では、著しい濁水等の発生は無かったが、更なる大雨の時には流出する可能性が有る箇所が複数確認された(地点 ~)。

地点 流出可能性が高い箇所
