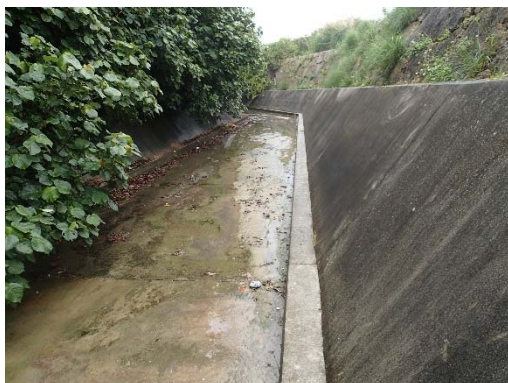
- ・ 大度排水路においては、流量も少なく、濁りも殆ど確認されなかった(地点)。
- ・ 地下ダム施設沖の湧水箇所においては、湧出していたが、濁りはほとんど無く、海域への濁水の流出は確認されなかった(地点)。

地点 大度排水路(濁り無し)

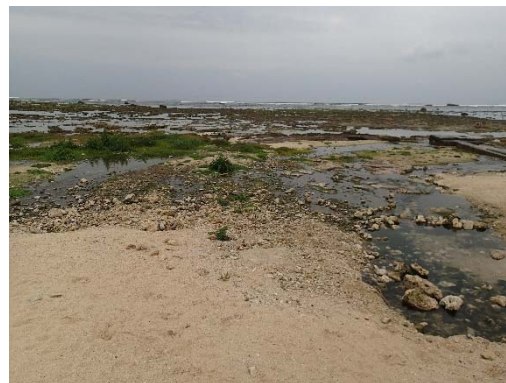
地点 地下ダム沖の湧水(濁り無し)

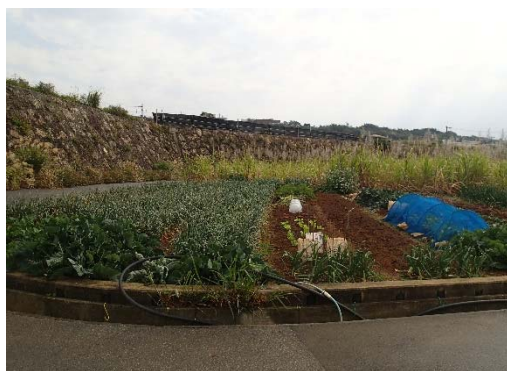
地点 畑端の対策(葉野菜栽培)(1回目地点)

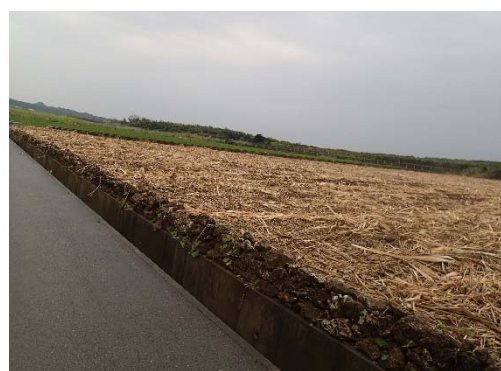
地点 畑端の対策(サトウキビ畑)(1回目地点)

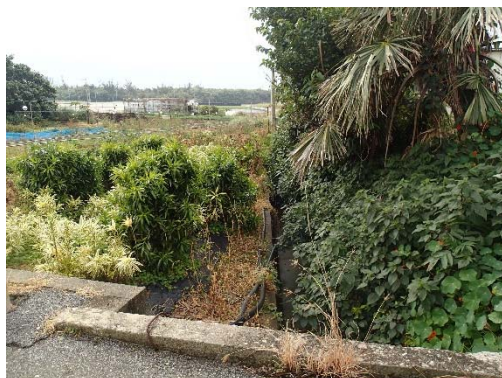
- ・ H26 年度第 1 回調査時に、降雨時に赤土流出の可能性のあった地点において、大きな変化は無かった（地点 ）。また、地点 においては、新規にビニルハウス設置途中であり、裸地が広がっていた。

地点 流出可能性が高い箇所(1 回目地点)

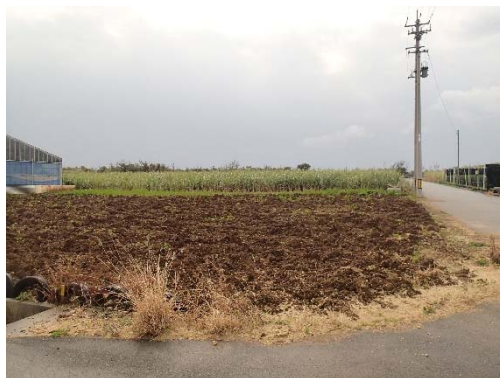
地点 流出可能性が高い箇所(1 回目地点)

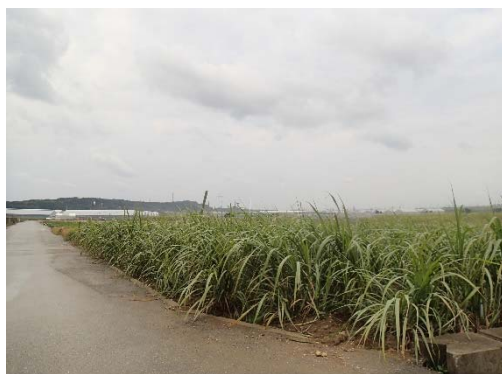
地点 流出可能性が高い箇所(1 回目地点)

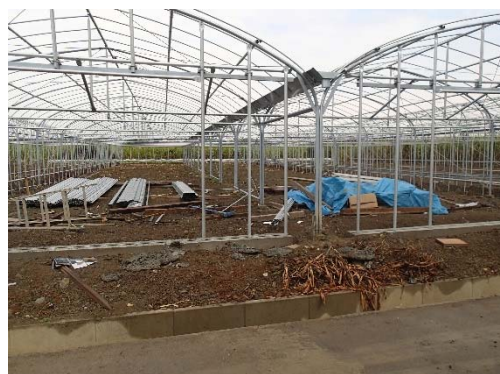
地点 流出可能性が高い箇所

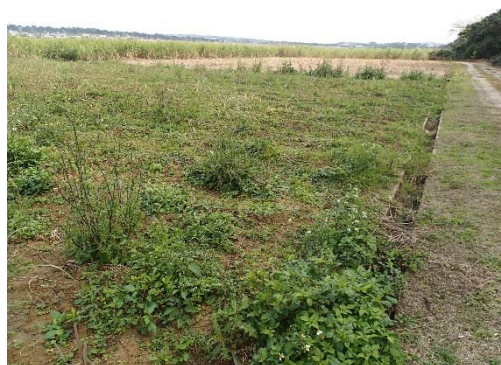
- ・ 地点 においては、H26 年度第 1 回調査時に比べ、草本が茂っており、赤土流出の可能性が減少した。

地点 赤土流出が懸念された地点(改善)(1 回目地点)

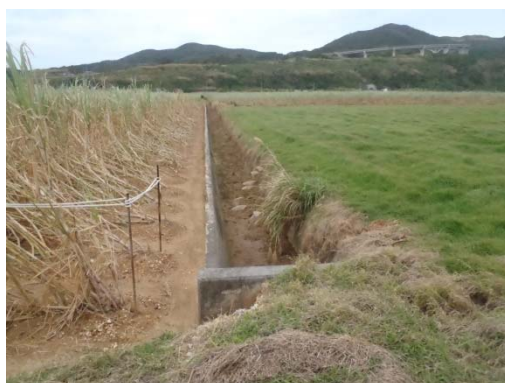
- ・ 流域内には、主にサトウキビ畑が広がっているが、河口近く北側の畑横の水路においては泥分が溜まっている状況が確認された。なお、調査時には泥分は固まっており、かつて畑から水路内に流出したものだと思われる(地点 ~)。

地点 水路内に泥分堆積

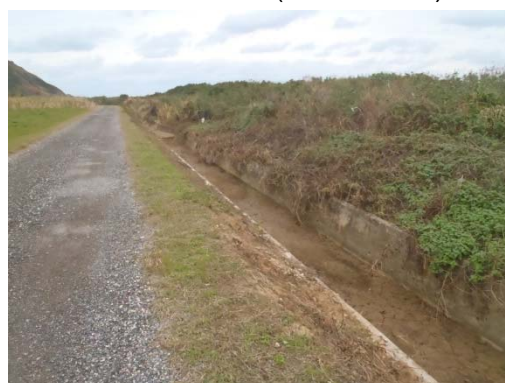
地点 水路内に泥分堆積

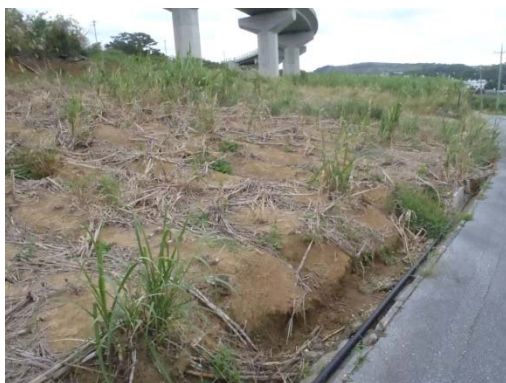
地点 流出可能性がある畑

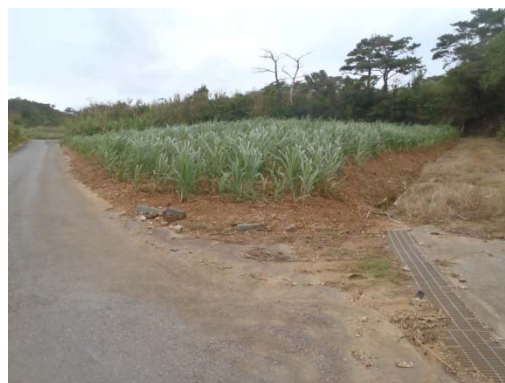
地点 流出痕がある畑

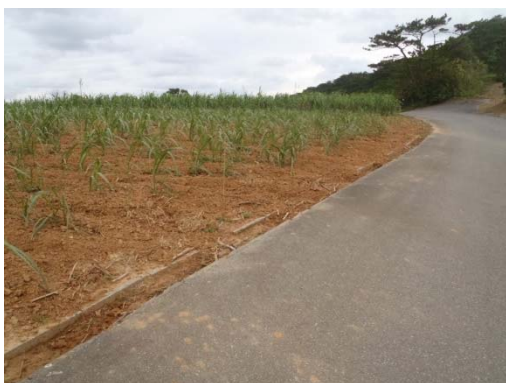
地点 流出痕がある畑

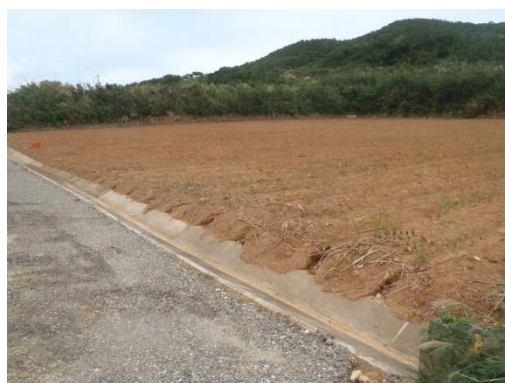
地点 流出可能性がある畑

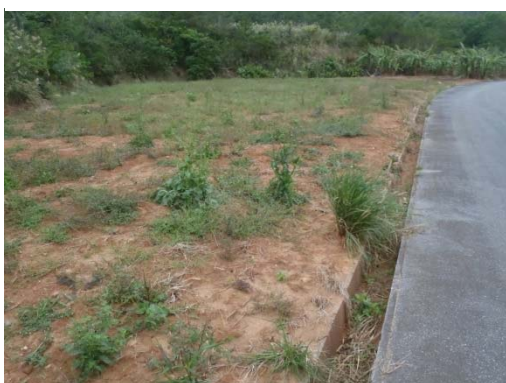
地点 流出可能性がある畑

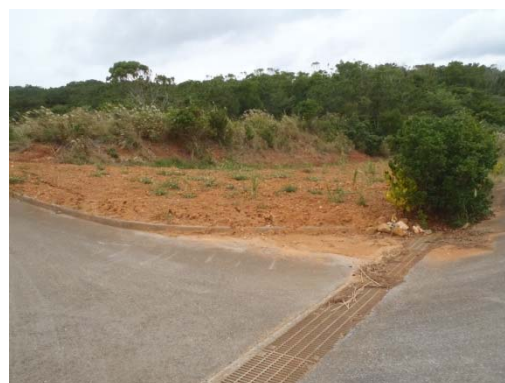
地点 流出痕がある畑

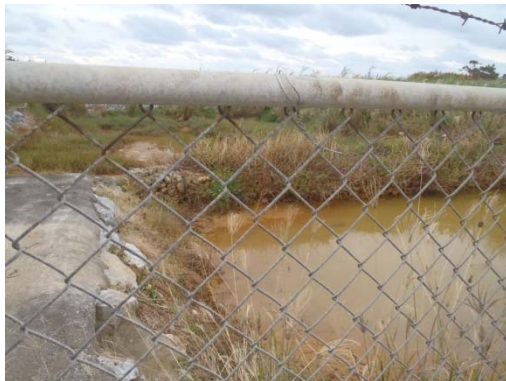
- ・ 昨年度第2回調査時に著しい濁水の流出が確認された沈砂池においては、今回沈砂池内で濁りは確認されたが、濁水の流出は確認されなかった。

地点 沈砂池の状況

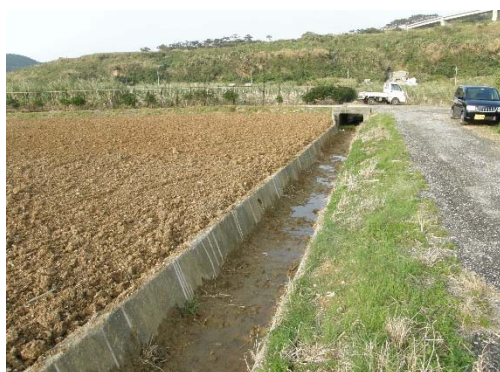
- ・ 流域内には、主にサトウキビ畑が広がっているが、H26 年度第 1 回調査時と同様、河口近く北側の畑横の水路においては泥分が溜まっている状況が確認された。なお、泥は畑から水路内に流出したものだと考えられる(地点)。

地点 水路内に泥分堆積(1 回目地点)

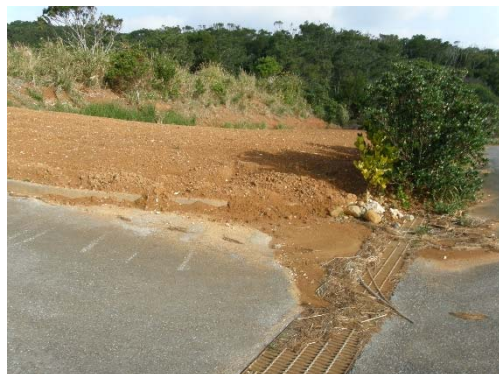
- ・ 昨年度確認された赤土等流出可能性が高い畑において、大きな変化は確認されず、依然として赤土流出が懸念された(地点 ~)。

地点 赤土が流出している畑(1 回目地点)

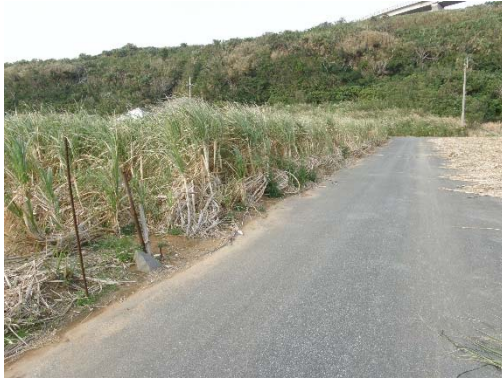
地点 流出痕のあるサトウキビ畑

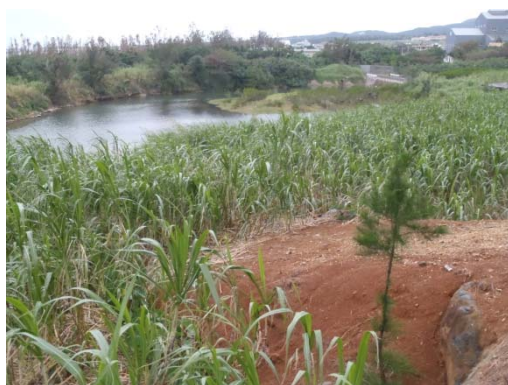
- ・ 昨年度第1回調査時(1月)では、河口のすぐ近くにサトウキビ畑は、間に流出防止の構造物等が無く、流出する可能性が高かったが、今回も同様の状態であった(地点)。

地点 河口そばの畑

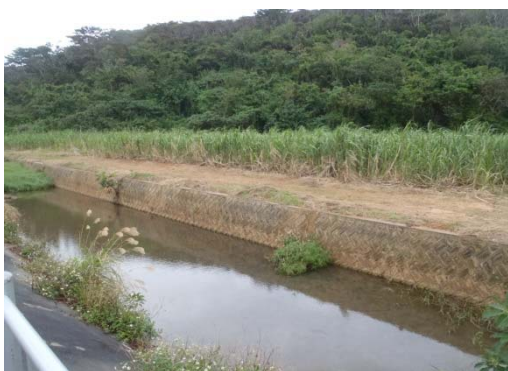
- ・ また、河川沿いの地点 においては、すぐ近くにサトウキビ畑があり、間に流出防止の構造物等が無い為、流出する可能性がある。また、流出痕も確認された(昨年度1、2回調査時と同様)。

地点 河川そばの畑(流出痕有り)

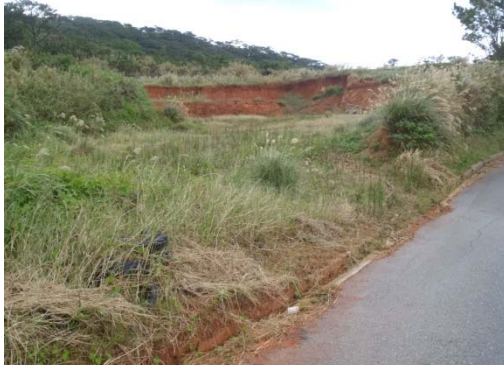
- ・昨年度確認された造成裸地箇所(面積 40m×25m 程度)では、前面に雑草類が覆っており、赤土等が流出しづらい状況となっていた(地点)。

地点 造成裸地前面に雑草が覆う。

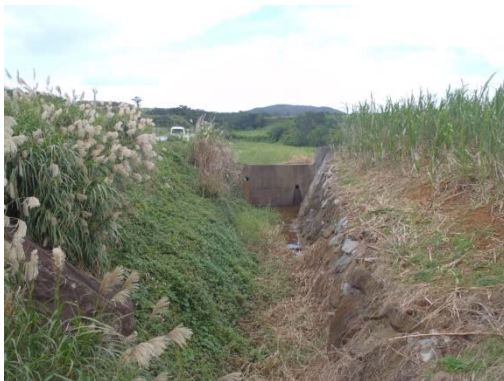
- ・昨年度第2回調査に確認された、著しい濁水流出が見られた沈砂池は、今回、流出は確認されず、また沈砂池内の濁りも薄かった(地点)。

地点 沈砂池から流出無し

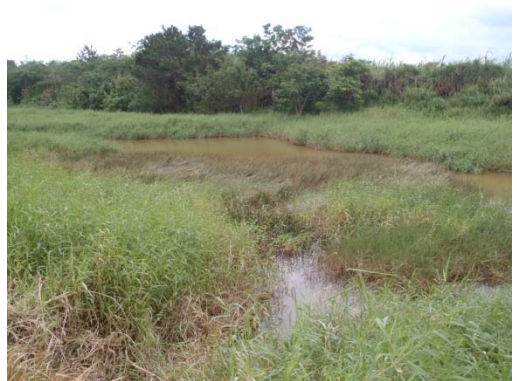
地点 沈砂池状況(濁り小)

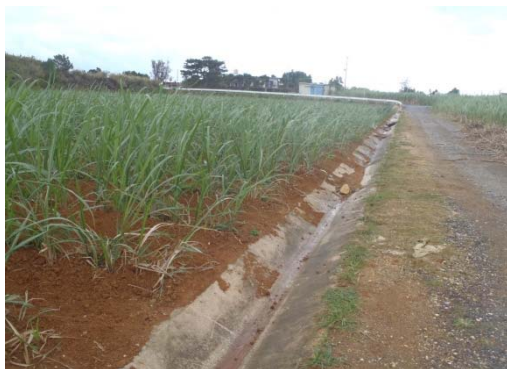
地点 流出可能性が有る畑

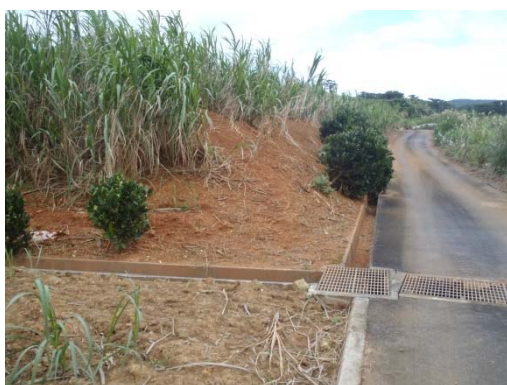
地点 流出可能性が有る畑

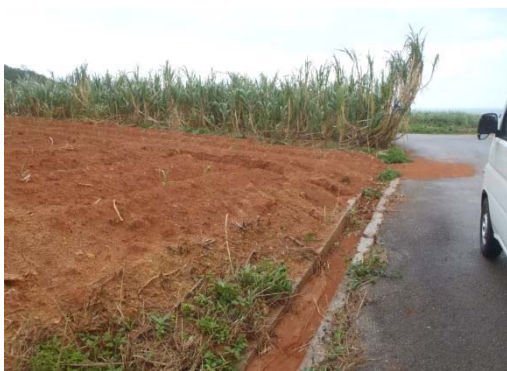
地点 流出痕がある箇所

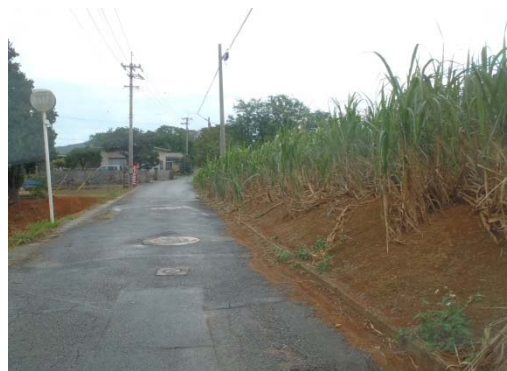
地点 流出痕がある箇所

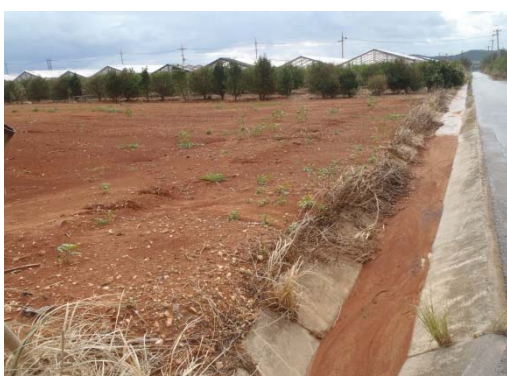
地点 流出痕がある箇所

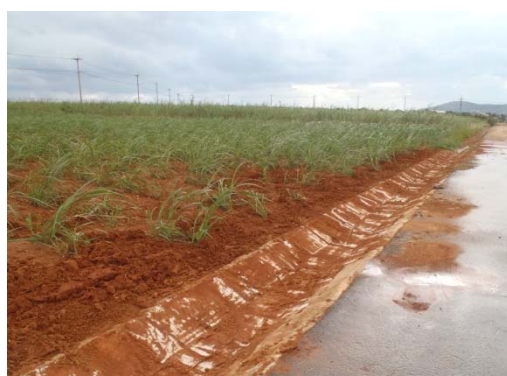
地点 流出痕がある箇所

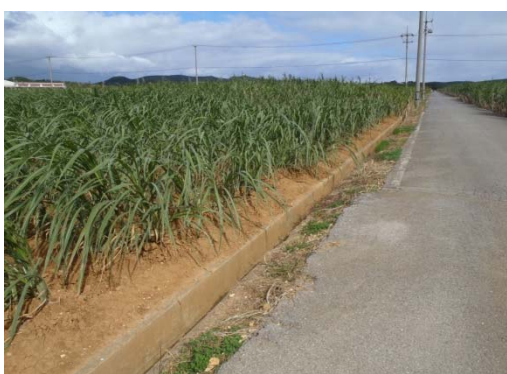
地点 流出可能性が高い箇所

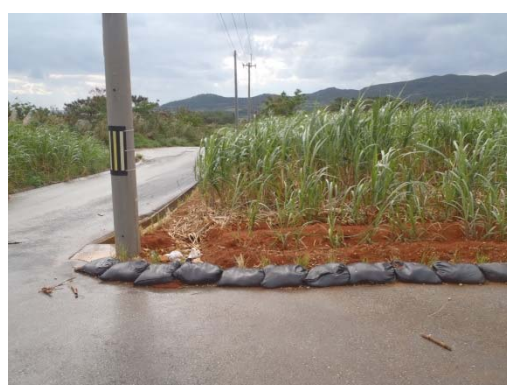
地点 土嚢袋による対策
