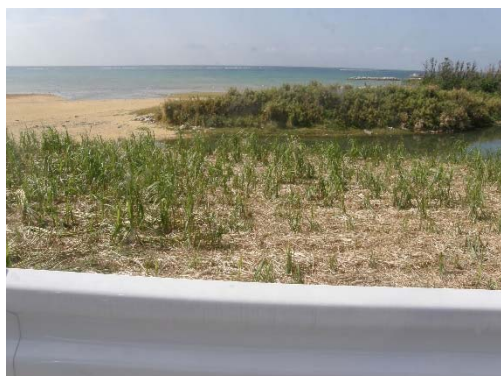
- ・ 河口域、河口直上において濁りは殆ど確認されなかった(地点)。

地点 河口域(濁りなし)

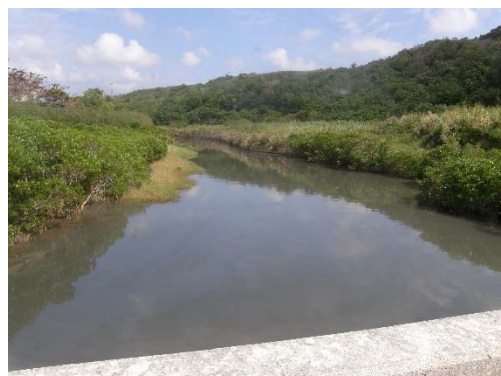
地点 河口域(濁りなし)

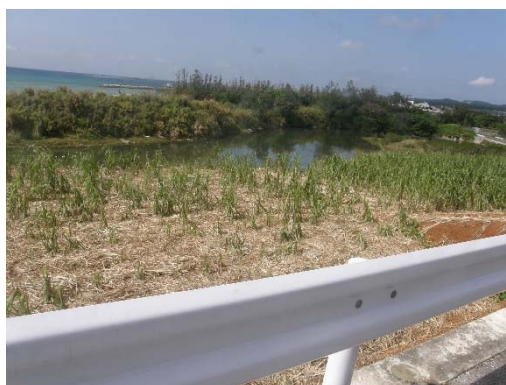
- ・ 昨年度第 1 回調査時から赤土流出を懸念された河口近くのサトウキビ畑には、マルチングが行われており、流出の可能性は減少した(地点)。しかし、一部分で裸地が確認されているため、流出の懸念は残る。

地点 河口そばの畑(改善)(1回目地点)

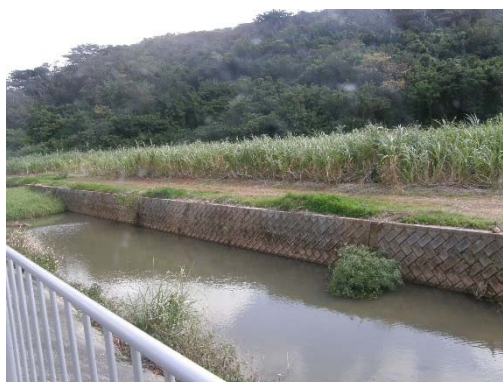
- ・ また、河川沿いの地点 においては、すぐ近くにサトウキビ畑があり、間に流出防止の構造物等が無い場合、昨年度から変わらず流出する可能性がある。また、流出痕も確認された。

地点 河川そばの畑(流出痕有り)(1回目地点)

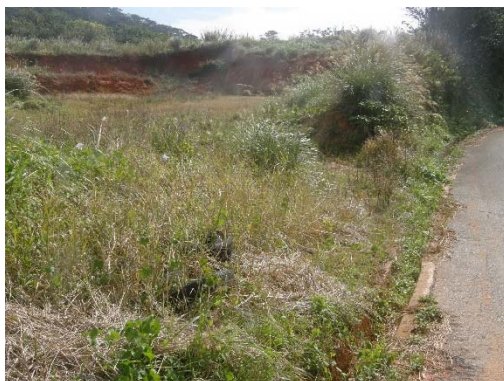
- ・昨年度から確認されている造成裸地箇所(面積 40m × 25m 程度)では、H26 年度第 1 回調査時同様、前面に雑草類が覆っており、赤土等が流出しづらい状況となっていた(地点)。

地点 造成裸地前面に雑草が覆う。(1 回目地点)

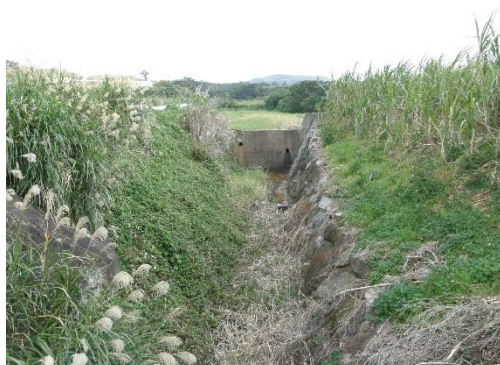
- ・昨年度第 2 回調査に確認された、著しい濁水流出が見られた沈砂池は、今回、流出は確認されず、また沈砂池内の濁りも薄かった (地点)。

地点 沈砂池から流出無し(1 回目地点)

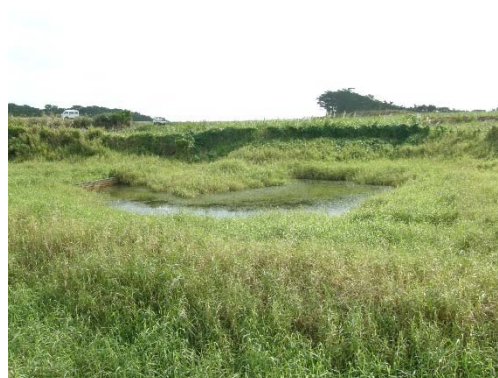
地点 沈砂池状況(濁りなし)(1 回目地点)

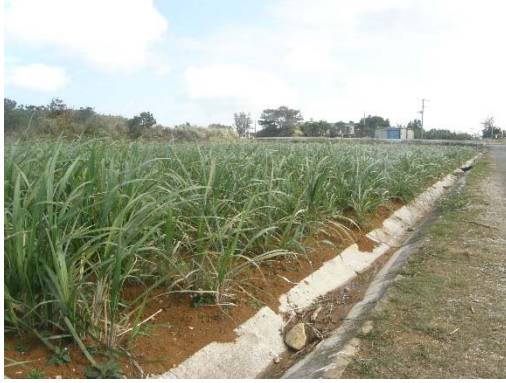
- ・ 昨年度確認した、流出源となりうる箇所(地点 ~)については、多くの箇所
で状態に変化が無かったが、H26 年度第 1 回調査時に改善の見られた地点
においては、雑草が減少し裸地が増加したため、流出可能性が増加した。

地点 流出可能性が有る畑(1 回目地点)

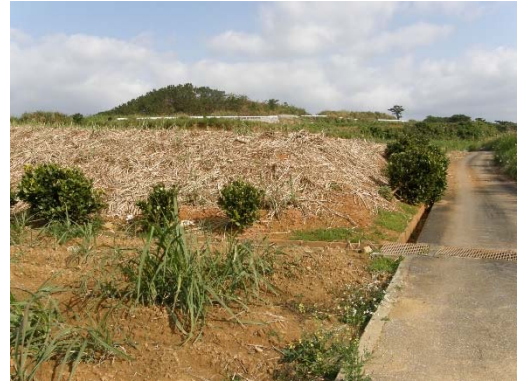
地点 流出可能性が有る畑(1 回目地点)

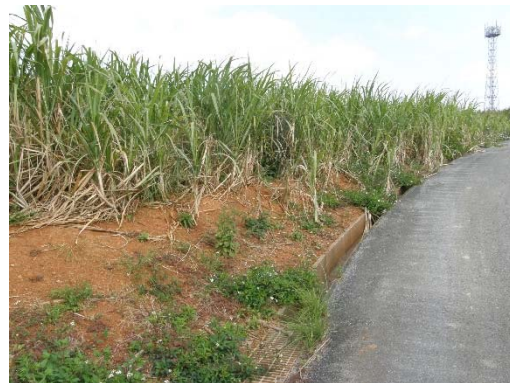
地点 昨年度流出可能性が有る畑(悪化)(1 回目地点)

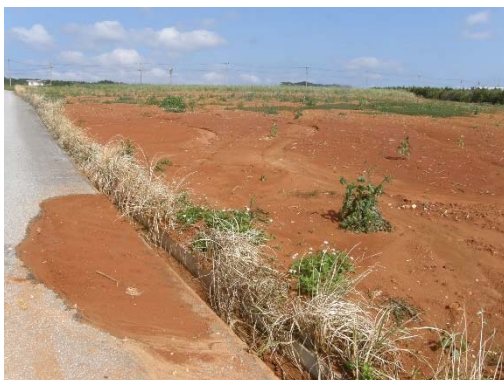
- ・ 今回調査時に、新たに赤土流出の可能性が高い地点が確認された。それらの
地点では、道路への流出痕も同時に確認された。

地点 今回調査時に確認された度流出可能性が有る畑

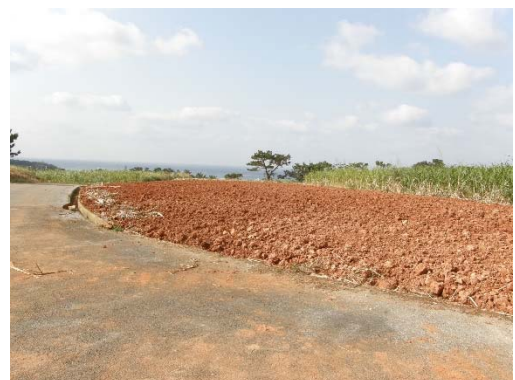
地点 今回調査時に確認された度流出可能性が有る畑

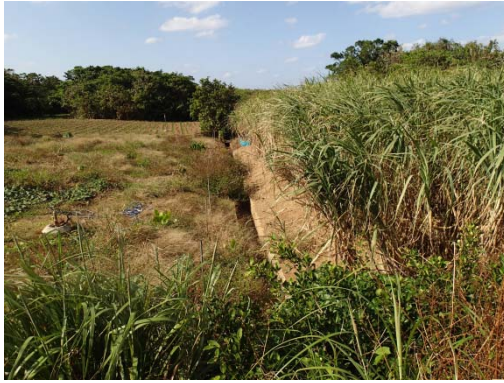
- ・昨年度第2回調査時に確認した水路への赤土等の流出が懸念される箇所では、今回も同じような状況であり、水路内に泥の堆積も確認された(地点)。

地点 流出する可能性がある地点

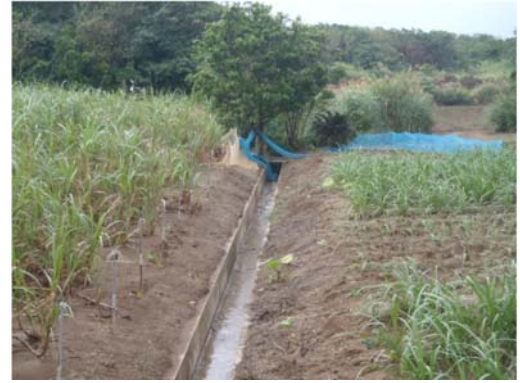
地点 昨年度第2回調査時(2月)の状況

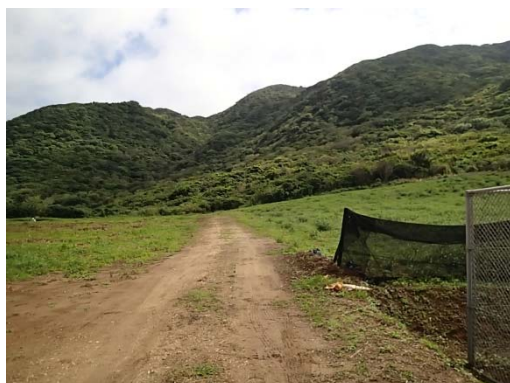
- ・ H26 年度第 1 回調査時に確認された、草地造成工事は完了していた(地点)。
- ほとんどの箇所では草本が茂っており、赤土流出の可能性は少ないと考えられるが、一部には裸地が確認された。

地点 装置造成工事完了後の状況(第1回目地点)

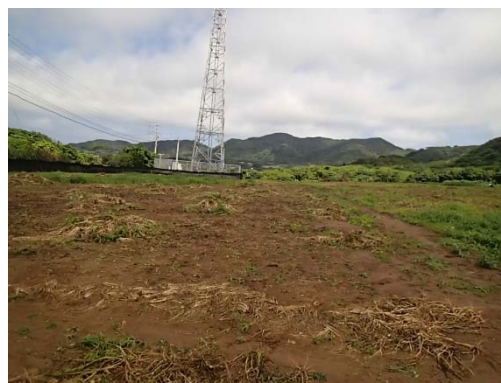
地点 装置造成工事完了後の状況(第1回目地点)

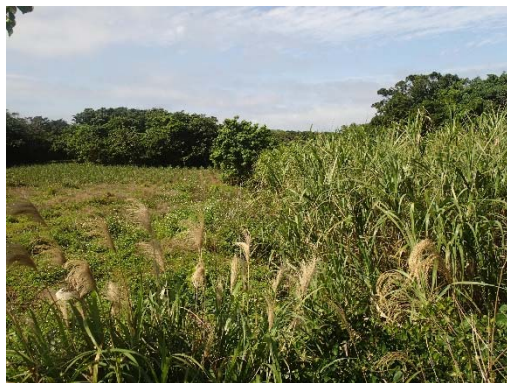
- ・ 昨年度第 2 回調査時に確認した水路への赤土等の流出が懸念される箇所では、草本が周辺に茂り、赤土流出の可能性が減少した(地点)。

地点 流出する可能性がある地点(第1回目地点)

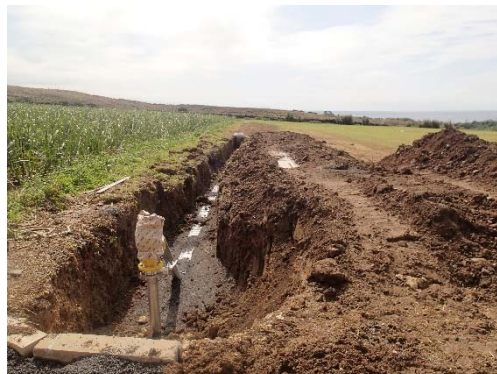
- 地点 においては、灌漑施設整備工事が確認された。規模は 100m × 100m 程度で赤土防止条例のかかる看板は確認されなかった。

地点 工事の状況

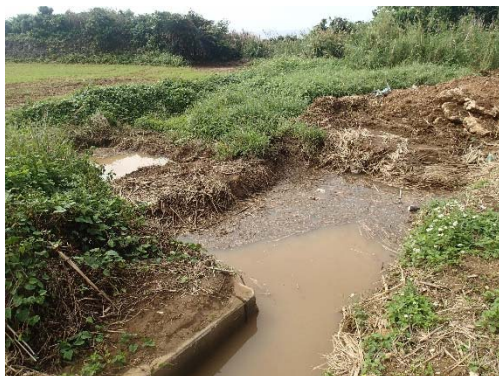
- 地点 においては、溜枡への土砂の直接流入しており、それに伴って貯留機能が低下し、濁水が流出する可能性が高いと考えられる。
- 地点 においては、裸地から側溝への赤土流出が確認された。

地点 畑に併設された溜枡の状況

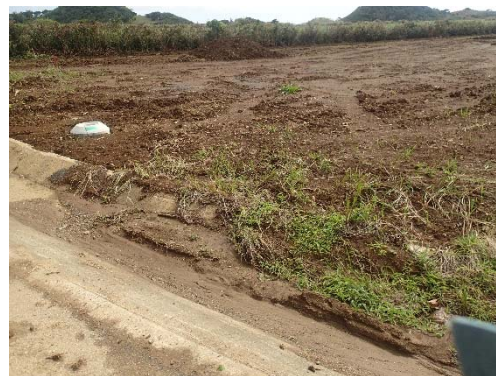
地点 裸地の状況

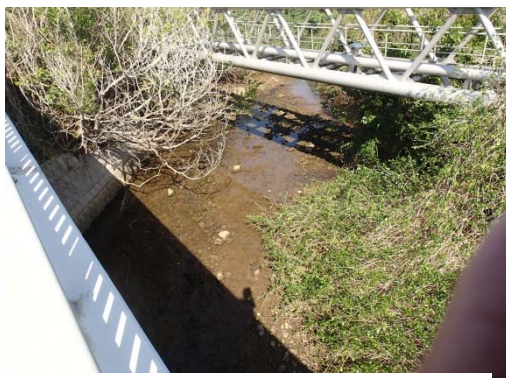
- ・ 河口部においては恒常的に泥が堆積しているものの、濁りは確認されなかった(地点)。また、中流域においても濁りは確認されなかった(地点)。

地点 河口域(泥が堆積)

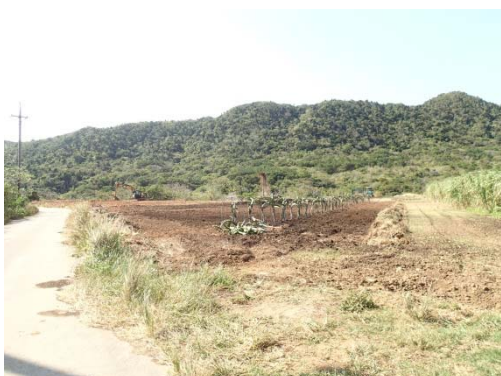
- ・ 大浦ダム直下付近において重機による造成裸地が確認された。ただし、その縁には草本を残しており、赤土等流出が起こらないようにされていた(地点)。

地点 重機による造成裸地
