(15) 川平湾

1) 第1回調査(平成26年11月6日実施)

(16) 崎枝湾

(17) 名蔵湾

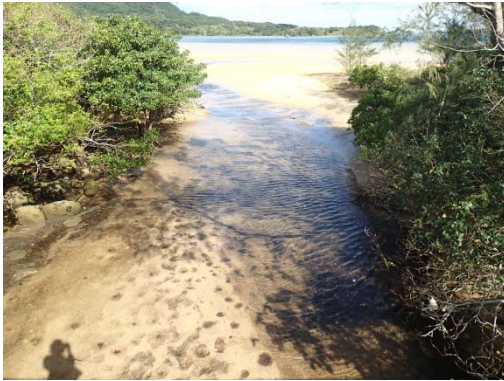
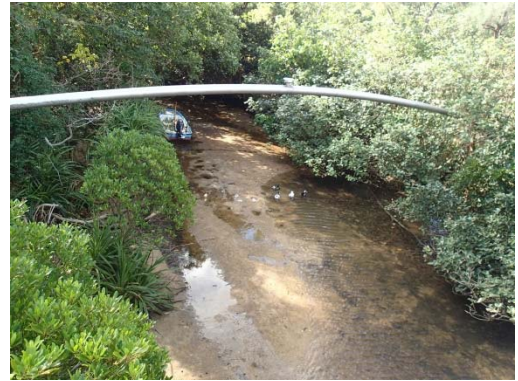
- ・ 河口域において濁りは確認されなかった(地点)。

地点 河口域(濁り無し)

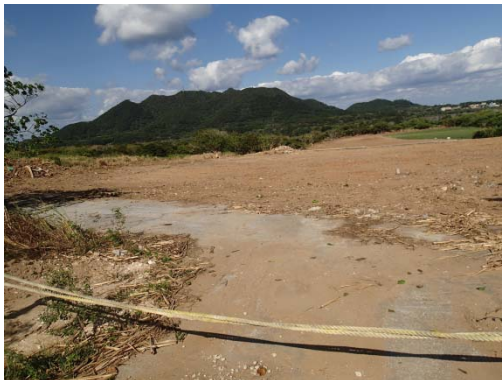
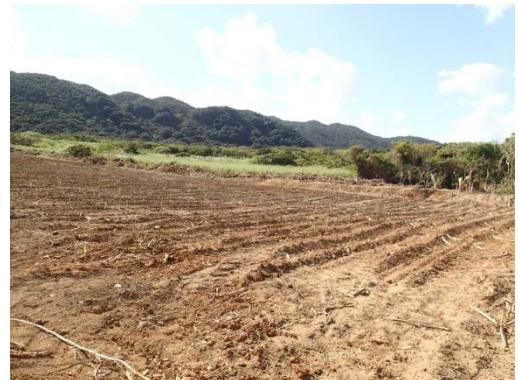
- ・ 大規模な農地用造成裸地が確認され、面積は 100m × 20m 程度であったが、赤土等流出防止条例にかかる看板は確認されなかった(地点)。

地点 新規確認造成裸地

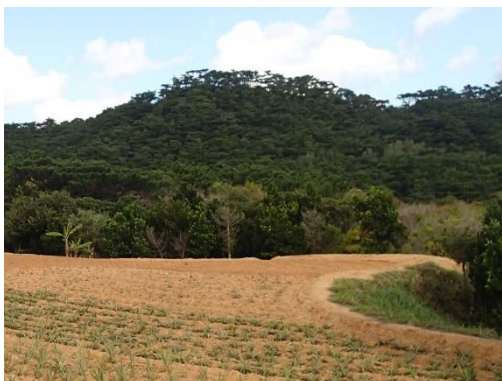
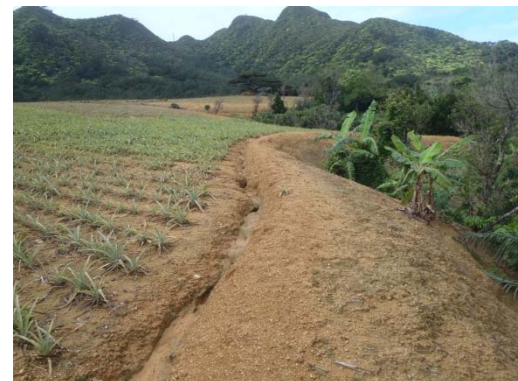
- ・ 昨年度確認されたパイン畑(面積約 200m × 80m)では、昨年度同様末端に畦畔があり流出防止対策が取られていた(地点)。

地点 末端に畦畔があるパイン畑

地点 昨年度第 2 回時(2 月)の状況

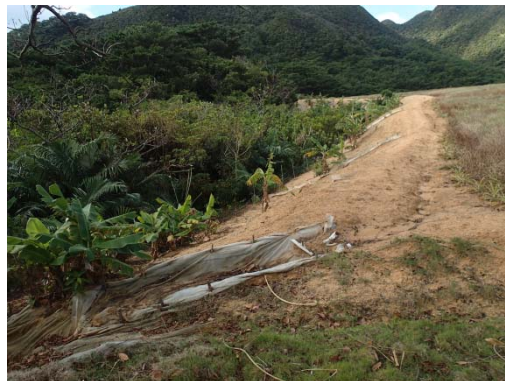
- また、畦畔がある箇所についても、その先の斜面に裸地部分があるため、大雨時には土砂が流出する可能性が高い箇所も確認された。

地点 畦畔先の斜面状況

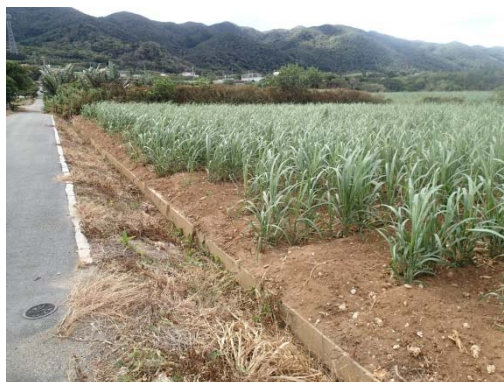
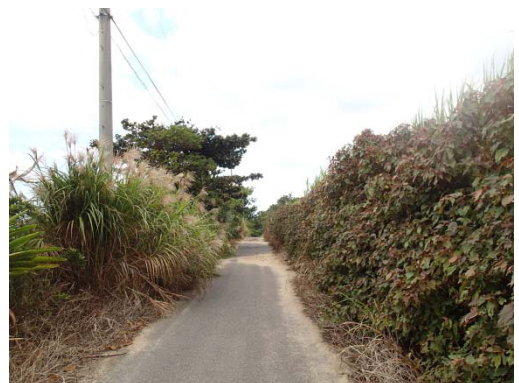
- 流域外になるが、東側の吉原集落においては、圃場整備が行なわれており、畑の幾つかの地点においては、流出源となりうる箇所や道路へ流出痕が確認された(地点)。

地点 流出可能性が高い箇所

地点 道路への流出痕

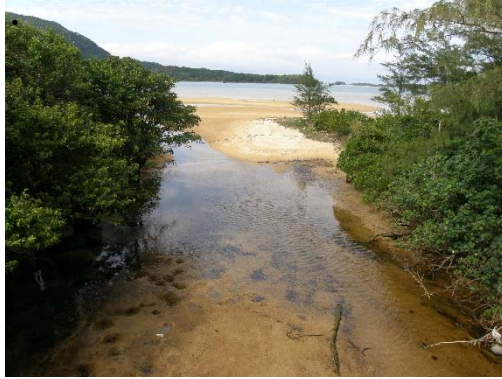
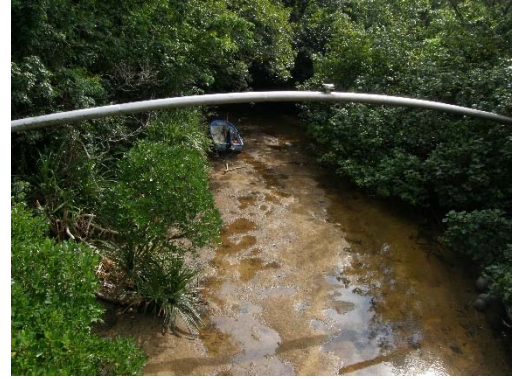
- ・ 河口域において濁りは確認されなかった(地点)。10mm 程度の降雨では、赤土の流出は少ないことが予想される。。

地点 河口域(濁り無し)

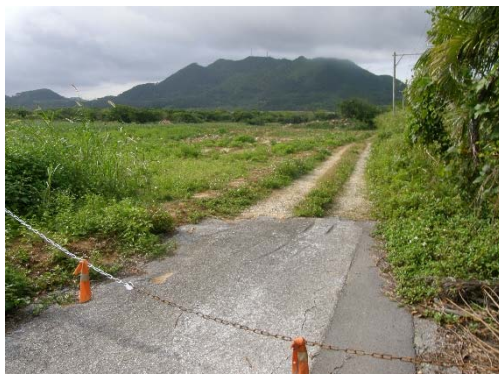
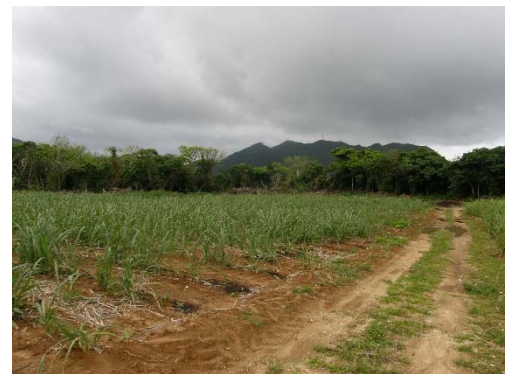
- ・ 大規模な農地用造成裸地は、草本が茂っており赤土流出の可能性が減少した(地点)。

地点 草本が茂る造成地(第1回目地点)

地点 サトウキビ畑(第1回目地点)

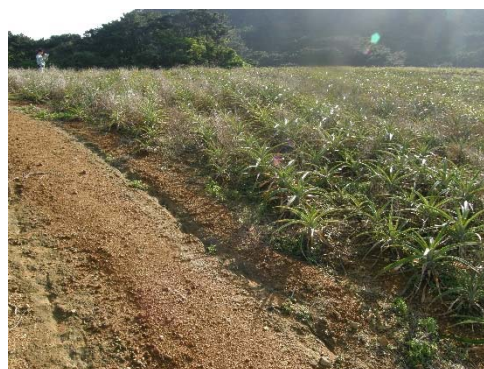
- ・ 昨年度確認されたパイン畑(面積約 200m × 80m)では、昨年度や H26 年度第 1 回調査時同様末端に畦畔があり流出防止対策が確認された (地点)。

地点 末端に畦畔があるパイン畑(第1回目地点)

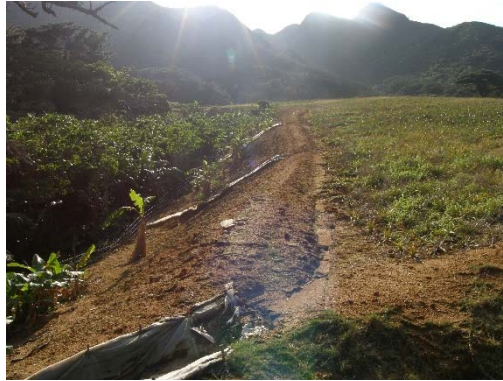
- ・しかし、H26 年度第 1 回調査時に赤土流出の可能性が高いとされた、畦畔先の斜面の裸地には大きな改善は確認できず、依然として赤土流出が懸念される。

地点 畦畔先の斜面状況(第 1 回目地点)

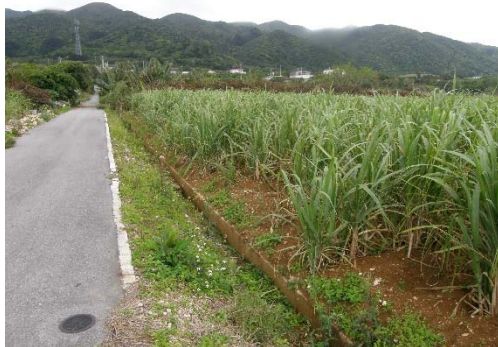
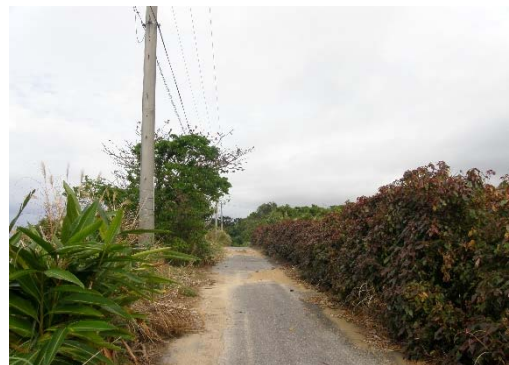
- ・東側の吉原集落の赤土流出が懸念された箇所では、大きな改善を確認できず、依然として赤土流出の可能性が高いと考えられる(地点)。

地点 流出可能性が高い箇所(第 1 回目地点)

地点 道路への流出痕(第 1 回目地点)

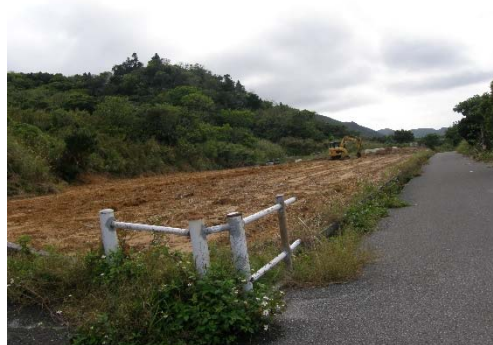
- ・地点 においては、20m × 30m 程度の新規造成地が確認された。末端がブロックで囲われていた状況から赤土流出の可能性は低いと考えられる。

地点 新規造成地

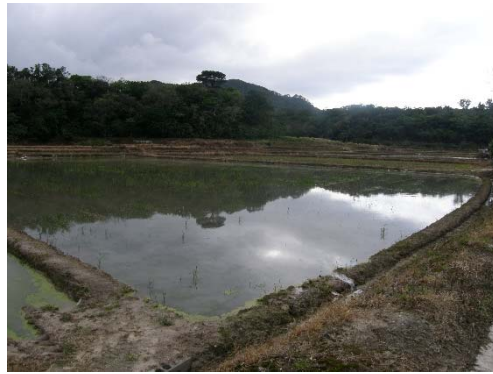
- ・ 地点 においては、水田が確認された。去年度には多くの水田において赤土の流出が確認されたが、本調査時には雨が降っていなかったこともあり、赤土流出は確認されなかった。

地点 赤土流出が確認されなかった水田

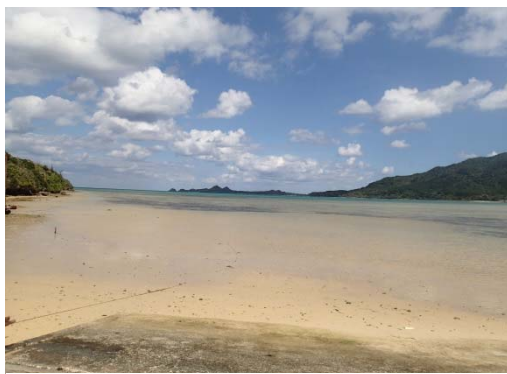
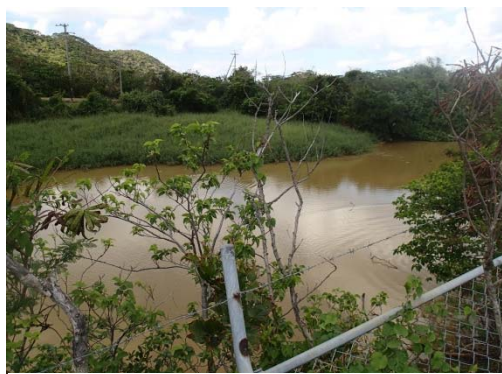
- ・河口部において濁りは確認されなかった(地点)。河口近くの貯水池において、濁りは確認されたが、貯水池外への流出は確認されなかった(地点)。

地点 河口域(濁り無し)

地点 貯水池 (濁り有り)

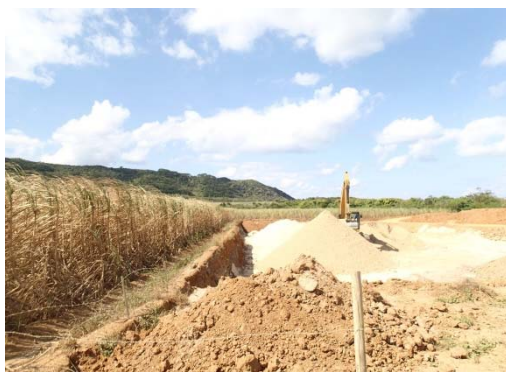
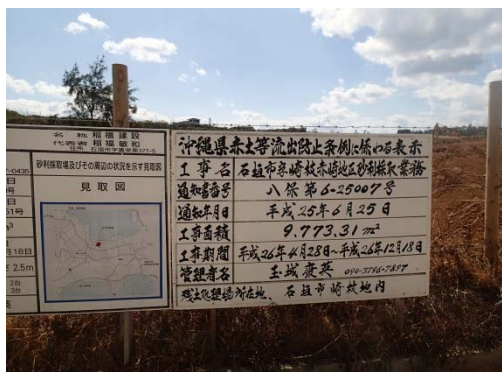
- ・新たな土砂採取工事が実施されていた。面積としては 30m × 30m 程度であり、赤土等流出防止条例にかかる看板も設置されていた(地点)。

地点 土砂採取工事

地点 土砂採取工事看板

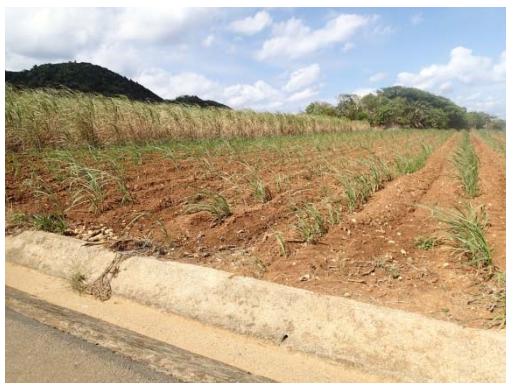
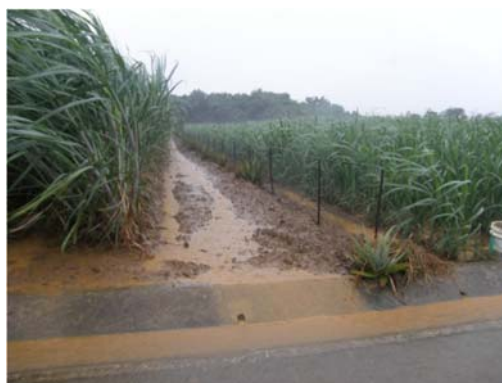
- ・昨年度、大雨時に赤土等が著しく流出したサトウキビ畑においては、依然として流出可能性が高い状況であった。

地点 流出可能性が高い箇所

地点 昨年度第1回調査時状況(6月)

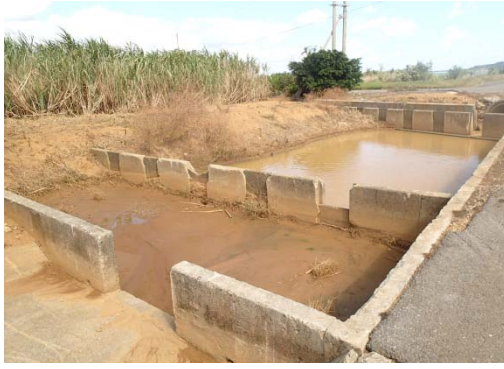
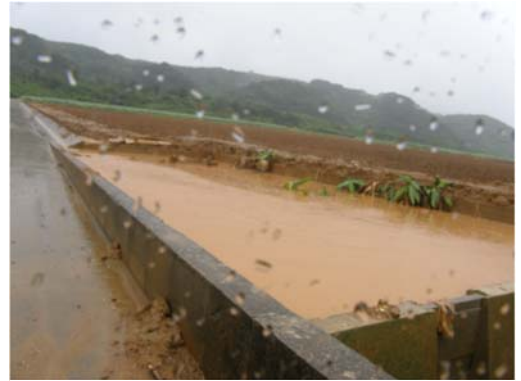
- ・ 水路末端の集水桝において、桝外への流出は確認されなかったが、泥分の著しい堆積が確認された(地点)。

地点 集水桝の状況

地点 昨年度第1回調査時の状況(6月)

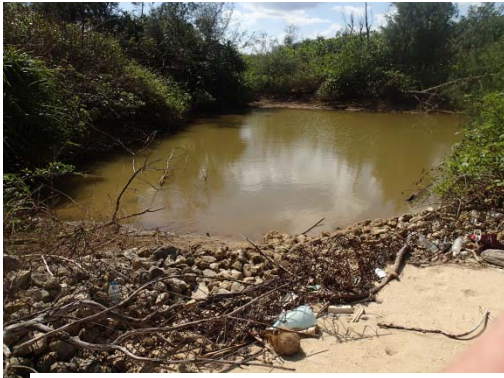
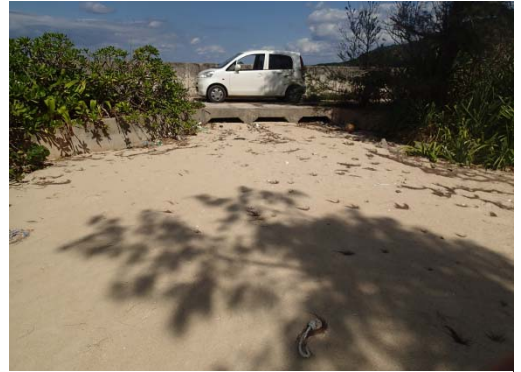
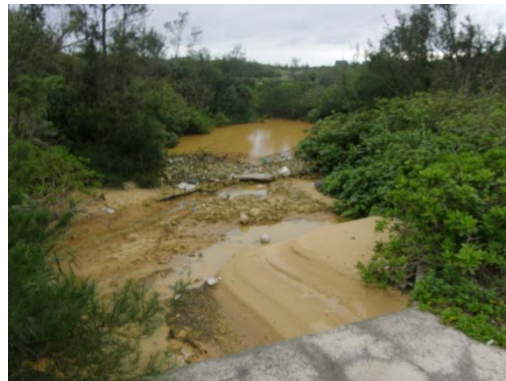
- ・ 昨年度確認した流出水の水路末端のふとんかご(半壊)箇所では、今年度海域からの砂が熱く堆積しており、閉塞が起こっていた(地点)。

地点 海域近くのふとんかご

地点 ふとんかごから海域側(閉塞)

地点 昨年度の状況

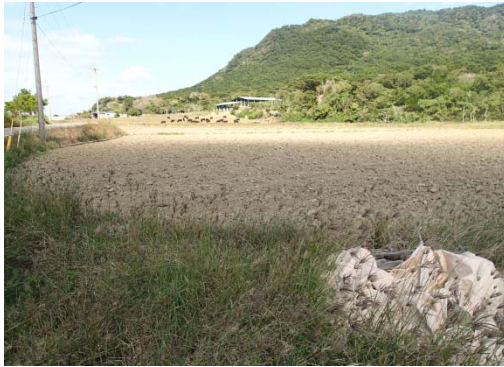
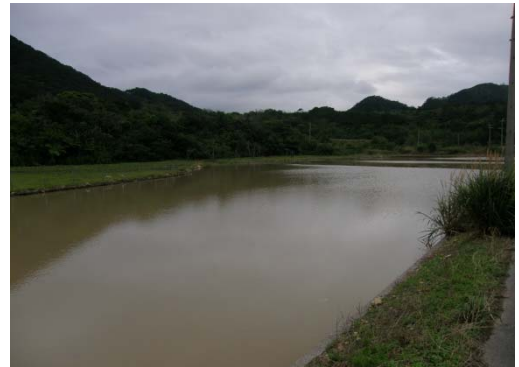
- また、昨年度第 2 回調査時には、水を張られた状態の水田がいくつか見られ、濁水が流出していたが、今回、水を張っておらず流出する状況ではなかった(地点)。

地点 今回調査時の水田の状況

地点 昨年度第 2 回調査時の状況(2 月)

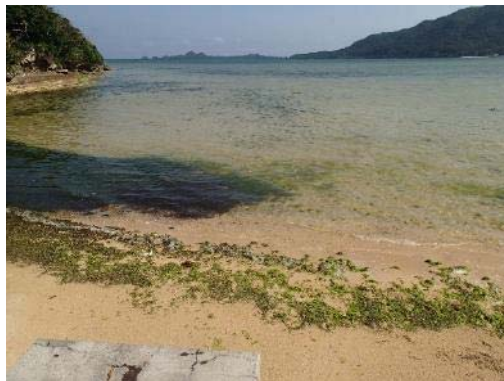
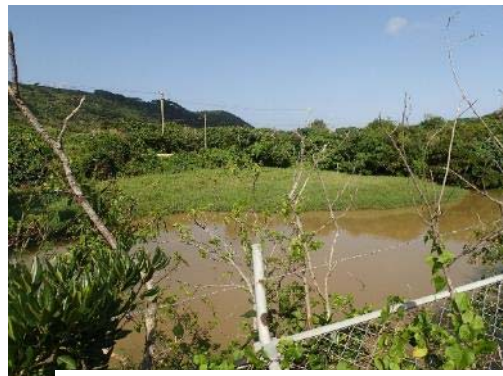
- ・ 河口部において、濁りは確認されなかった(地点)。河口近くの貯水池においては濁りが確認されたが、貯水池外への流出は確認されなかった(地点)。河口部では、10mm 程度の降雨では、河川への流出は少ないと考えられる。

地点 河口域(濁り無し)

地点 貯水池 (濁り有り)(第 1 回目地点)

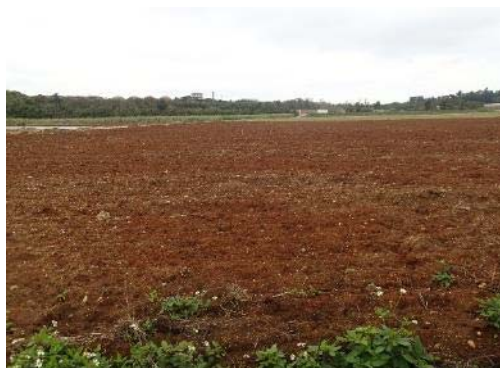
- ・ 地点 においては、H26 年度第 1 回調査時に確認された土砂採取工事が終了し、裸地となっていた。赤土流出防止措置などは確認できず、赤土流出の可能性が考えられた。

地点 土砂採取工事後の裸地(第 1 回目地点◎)

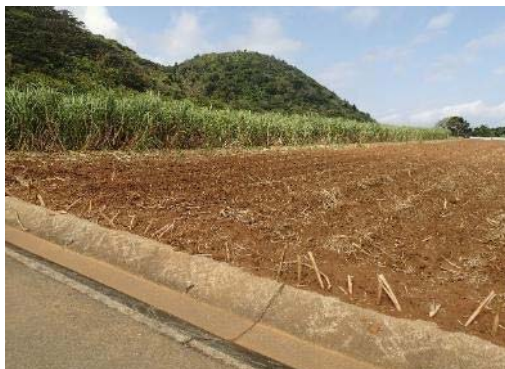
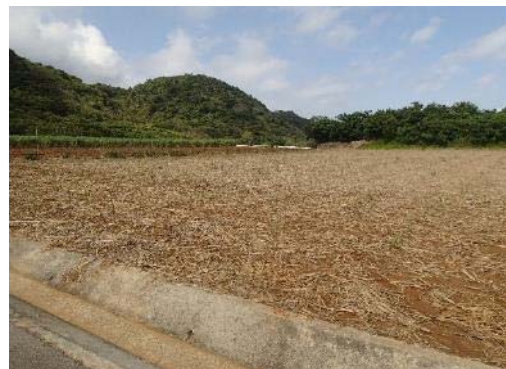
- ・ 昨年度、大雨時に赤土等が著しく流出したサトウキビ畑においては、マルチングされた箇所やベチバーによるグリーンベルトを施される途中の状況が確認された。H26 年度 1 回目調査時に比べ、改善が見られており、赤土流出の可能性は減少したと考えられる。

地点 グリーンベルト設置途中(第 1 回目地点)

地点 マルチングされた箇所(第 1 回目地点)

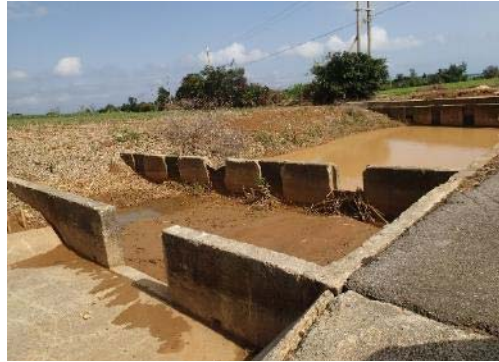
- ・ H26 年度 1 回目調査時に確認された水路末端の集水桝において、桝外への流出は確認されなかったが、泥分の著しい堆積が確認された(地点)。

地点 集水桝の状況(第 1 回目地点)

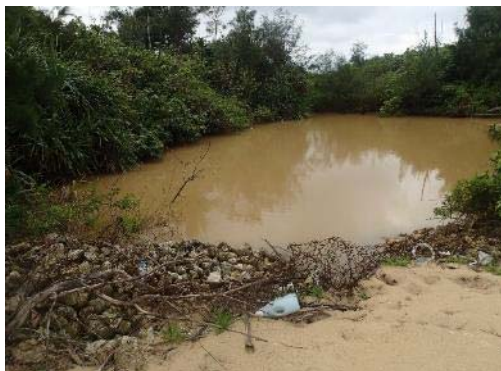
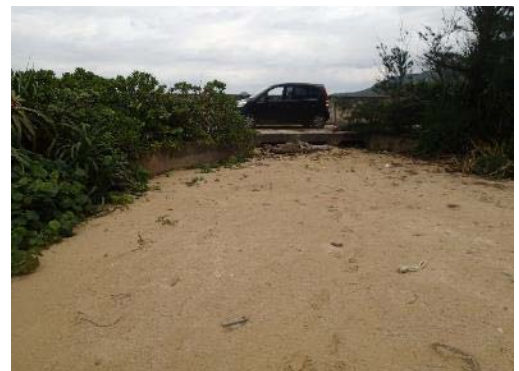
- ・ 昨年度から確認されている流出水の水路末端のふとんかご(半壊)箇所では、昨年度や H26 年度 1 回目調査時同様今年度海域からの砂が熱く堆積しており、閉塞が起こっていた(地点)。

地点 海域近くのふとんかご(第 1 回目地点)

地点 ふとんかごから海域側(閉塞)

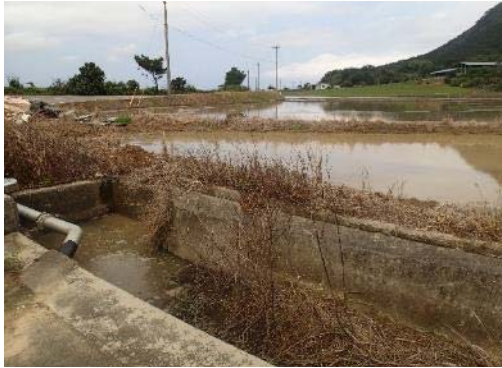
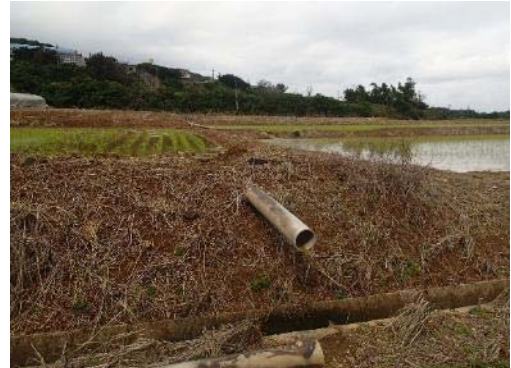
- ・ 昨年度調査時と同様に水を張られた状態の水田が見られた。
- ・ 地点 では、濁水が流出していた。
地点 では濁水の流出は確認されなかった。

地点 水田からの濁水流出状況(第1回目地点)

地点 濁水が流出しない水田の状況

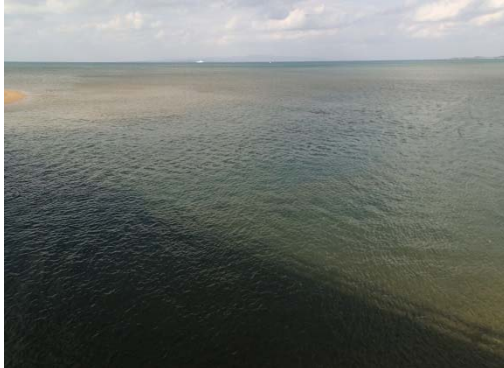
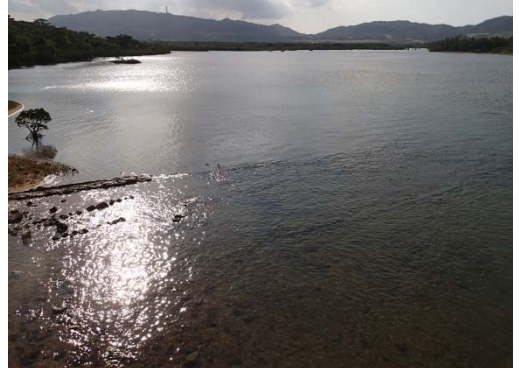
- ・ 河口域および名蔵アンパルでは、濁りは確認されなかった(地点)。

地点 河口域(濁り無し)

地点 名蔵アンパル(濁り無し)

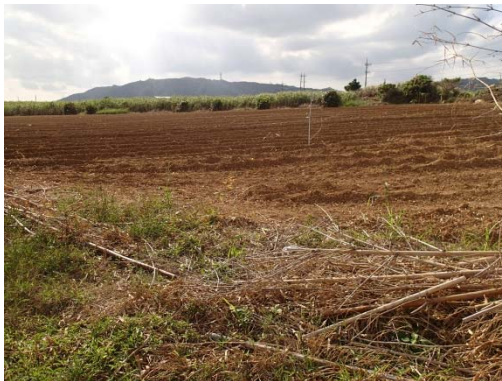
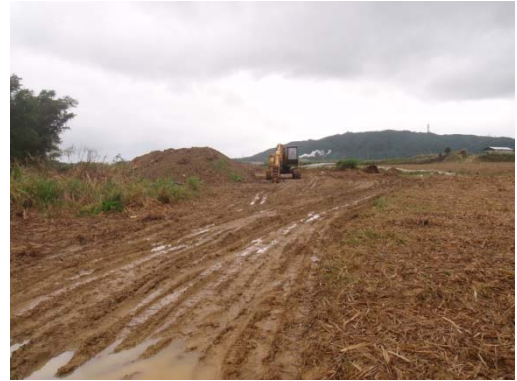
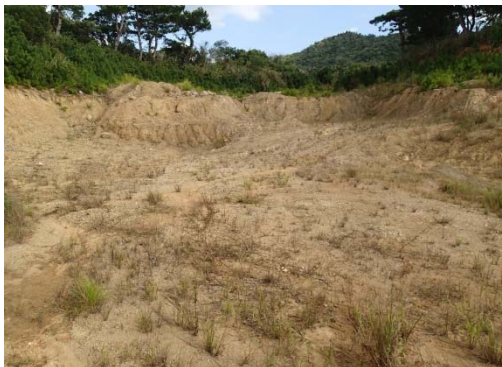
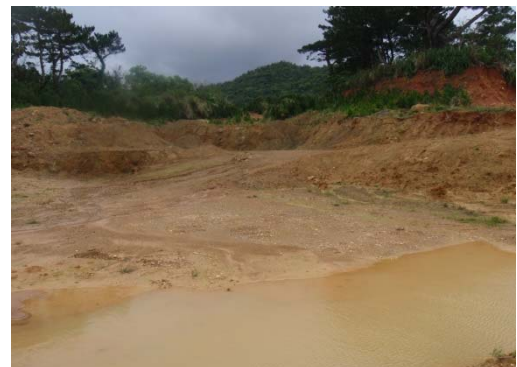
- ・ 昨年度第2回調査時に確認された造成裸地は、若干草本が生えている箇所もあったが、殆ど状況は変わっておらず、依然として流出源として懸念された(地点)。

地点 造成裸地

地点 昨年度第2回調査時の状況

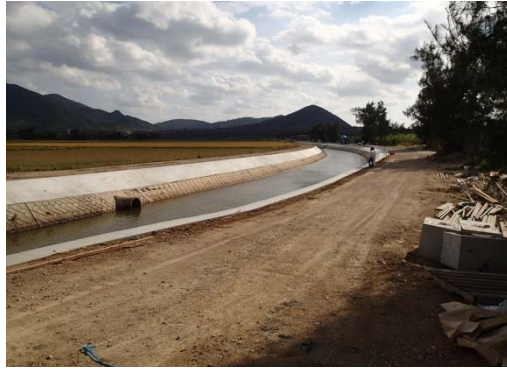
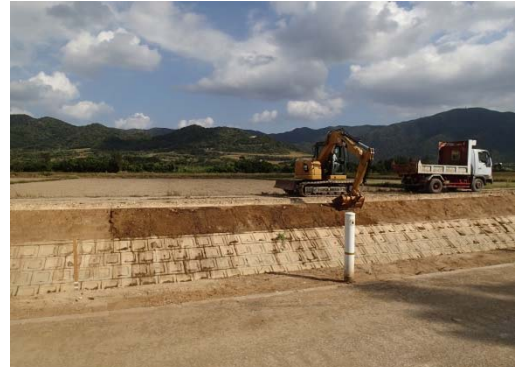
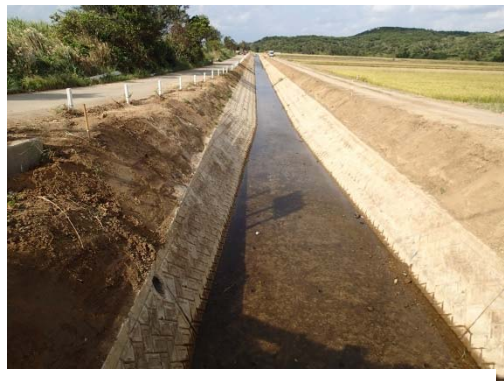
- ・ 流域内では、河川整備工事が広い範囲で行なわれていた。法面を造成している最中の箇所もあり、流出が懸念された。ただし、河川内に泥分の堆積は確認されなかった(地点)。

地点 河川整備工事

地点 河川内の状況

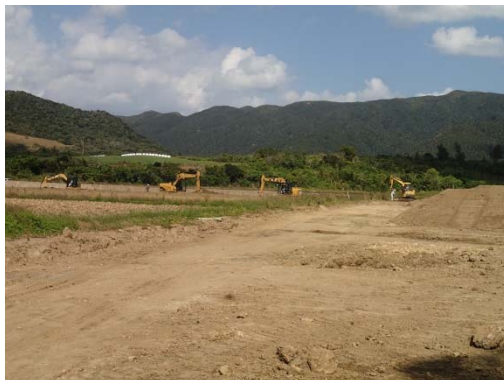
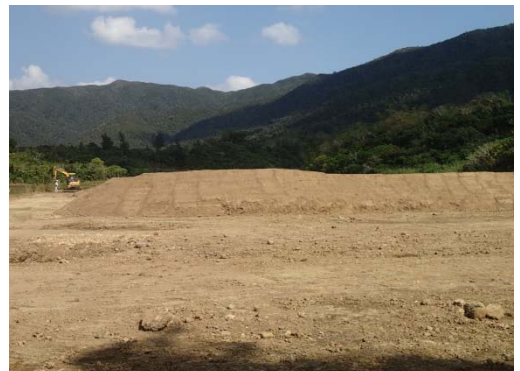
- ・ 流域内で、広い範囲で造成が行なわれていた。大きさは約 50m×50m 程度であった。なお、看板等確認されず目的は不明であった(地点)。

地点 造成工事

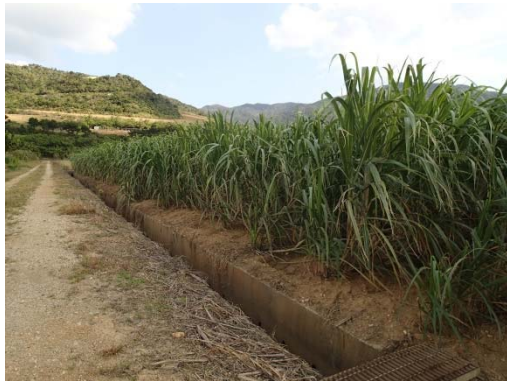
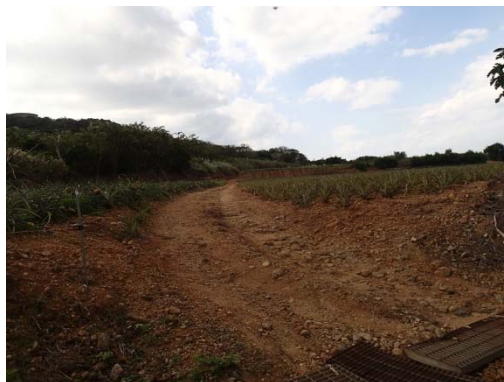
- ・ その他、流域内の主にサトウキビ畑には、流出源となりうる箇所もいくつか複数確認された(地点)。

地点 流出源となりうる箇所
