## 2) 第2回調査(平成27年2月27日実施)

(18) 白保海域

(19) 宮良川河口

(20) 野崎川河口

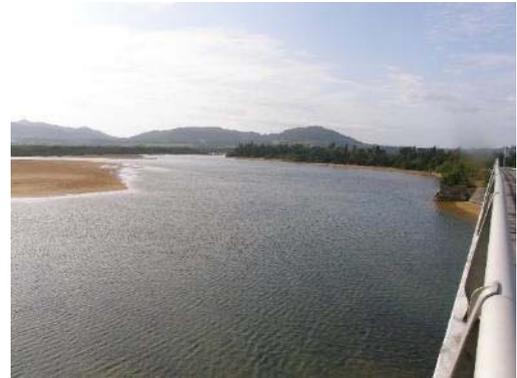
- ・ 河口域および名蔵アンパルでは、濁りは確認されなかった(地点 )。

地点 河口域(濁り無し)

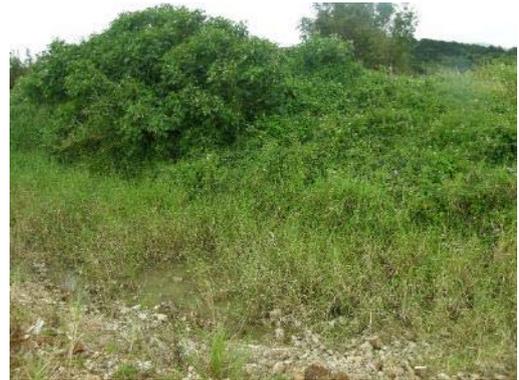
- ・ 昨年度第2回調査時、H26年度1回目調査時に確認された地点 の造成裸地は、草本が茂り、赤土流出の可能性は減少した。

地点 造成裸地(第1回目地点)

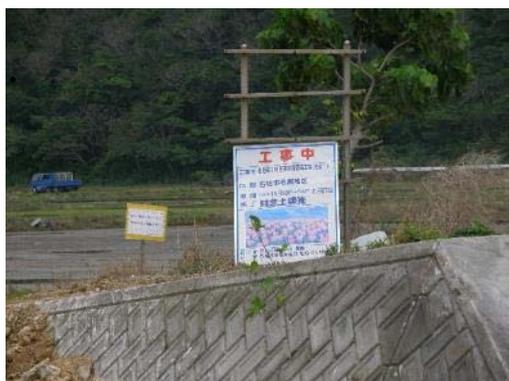
- ・ 地点 では、排水路整備工事がおこなわれていた。赤土流出にかかる看板は確認されなかった。

地点 工事看板

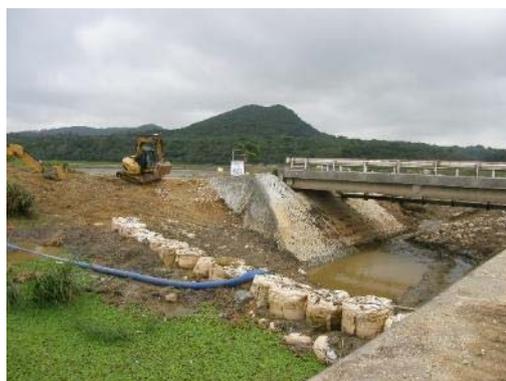
地点 用水路工事の状況

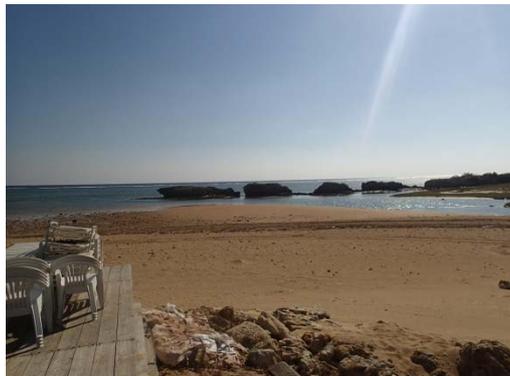
- ・ 本川河口においては、濁りが確認されなかった(地点 )。

地点 河口域(濁り無し)

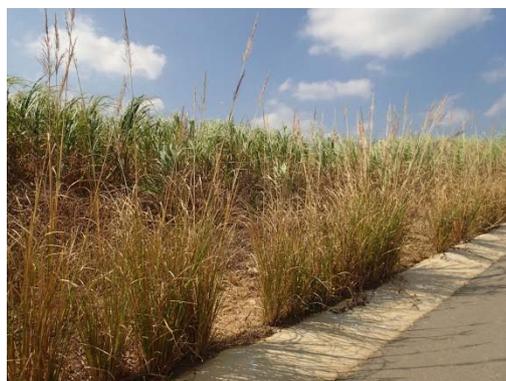
- ・また、グリーンベルト等赤土等流出防止対策が実施されている箇所も複数確認された(地点 )。

地点 グリーンベルトによる対策

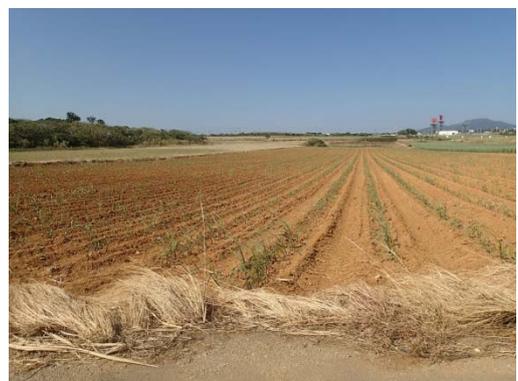
地点 グリーンベルトによる対策

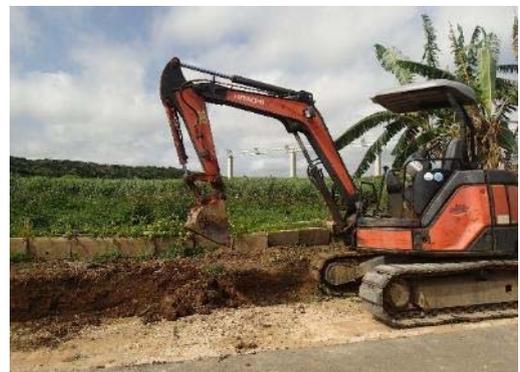
- ・ 本調査では、耕土流出防止対策工事が多地点で確認され(地点 )、今後その効果が期待される。

地点 排水路改良工事

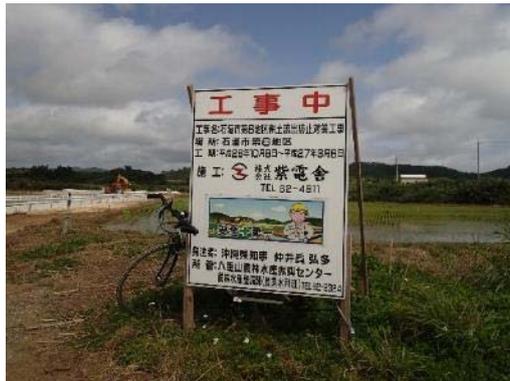
地点 工事看板

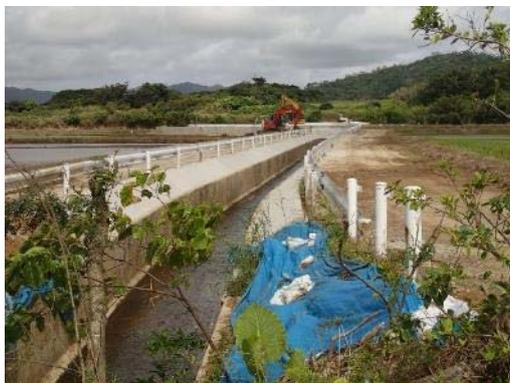
地点 工事状況

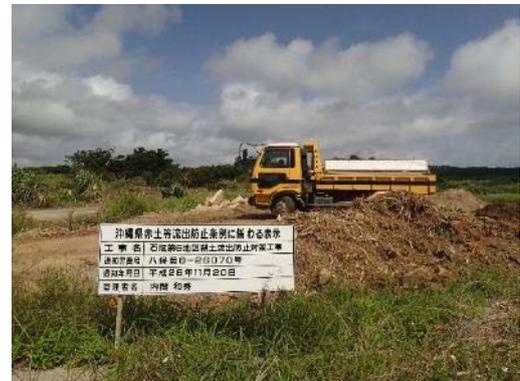
地点 造成裸地と工事看板

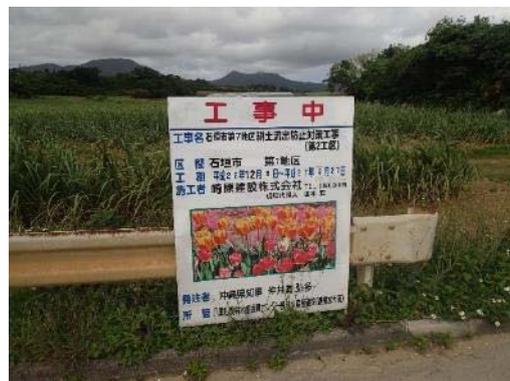
地点 工事看板

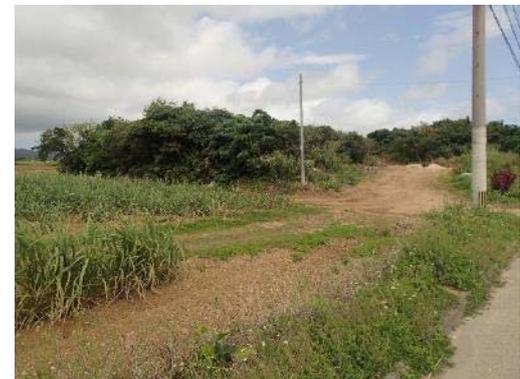
地点 工事現場付近の状況

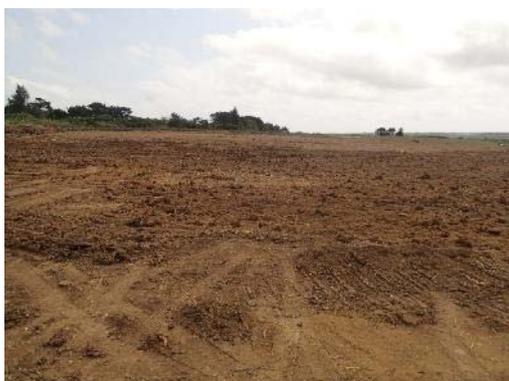
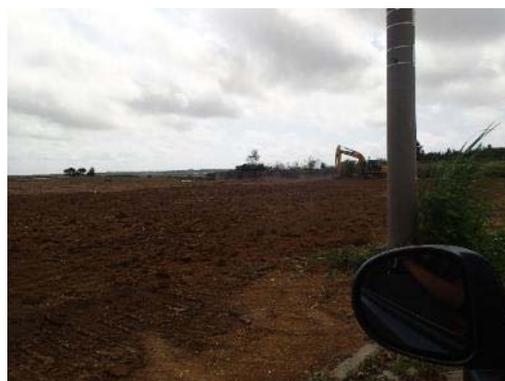
- ・地点において、新規造成裸地が確認された。規模は 100m×100m程度で、赤土防止にかかる看板などは確認されなかった。また、裸地周縁からは赤土流出の可能性が高かった。

地点 新規造成裸地

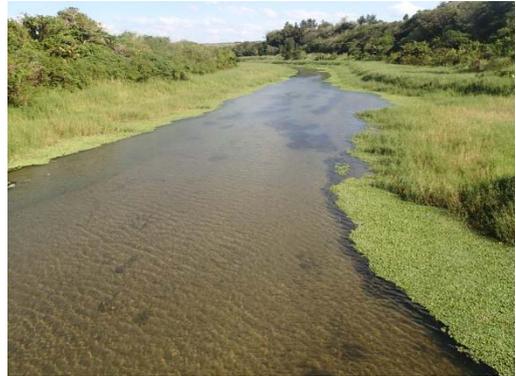
- ・ 河口域において濁りは確認されなかった(地点 )。また、河川中流においても濁りは確認されなかった(地点 )。

地点 中流域(濁り無し)

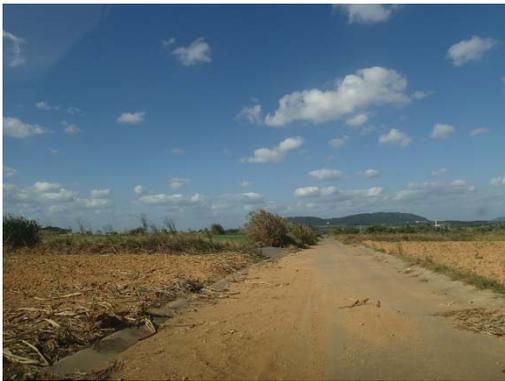
- ・ 流域内においては、流出源として懸念されるサトウキビ畑や裸地状態の畑も多く確認され、また道路等への流出痕も多く確認された(地点 ~ )。

地点 道路への流出痕

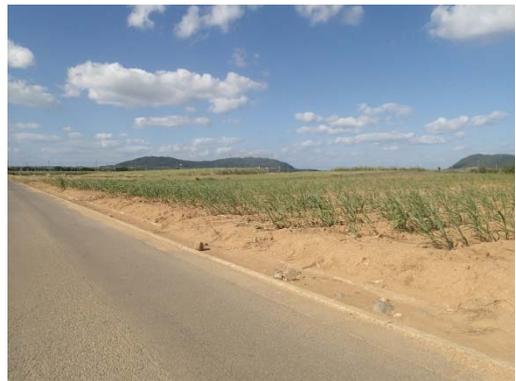
地点 流出源となりうる箇所

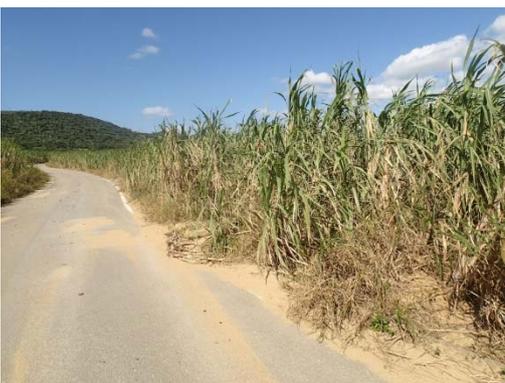
地点 道路への流出痕

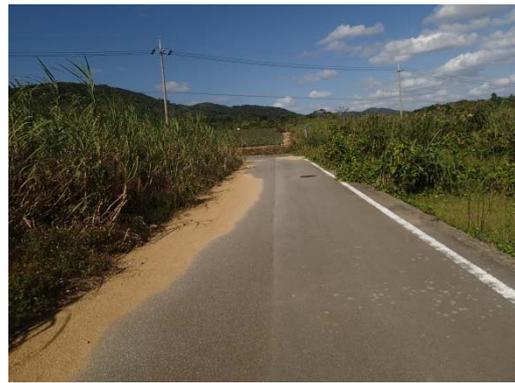
地点 道路への流出痕

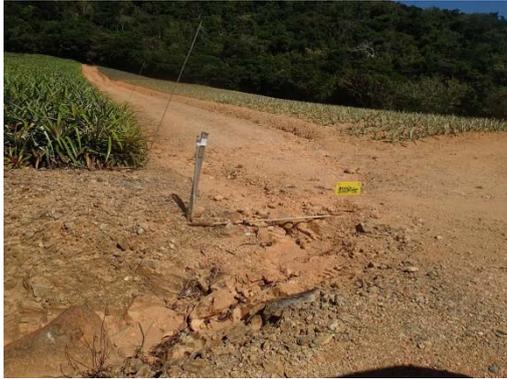
- ・ 真栄里ダムの北斜面の広大なパイン畑は、依然として真栄里ダムへの流出源として懸念された(地点 )。

地点 真栄里ダム北斜面のパイン畑

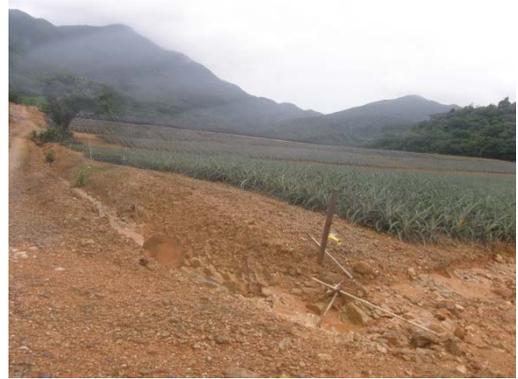
地点 昨年度第1回調査時の状況

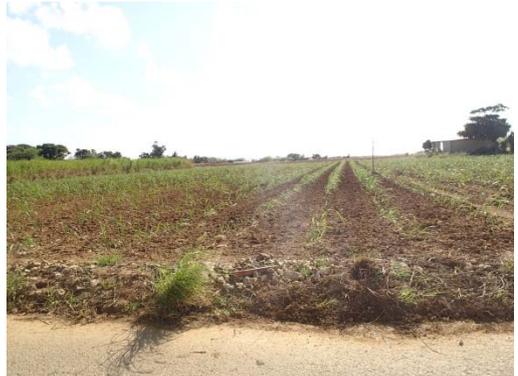
- ・ 流域内の農地では、畦畔、グリーンベルト等の赤土等流出防止対策を実施している箇所も複数確認された(地点 ~ )。

地点 畦畔による対策

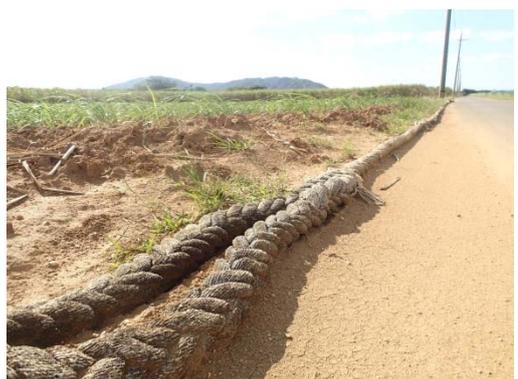
地点 網による対策

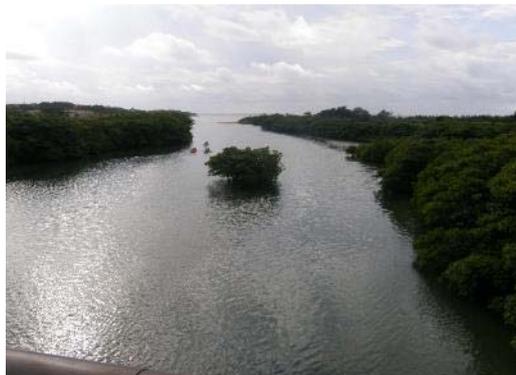
- ・ 河口域において濁りは確認されなかった(地点 )。

地点 河口域(濁り無し)

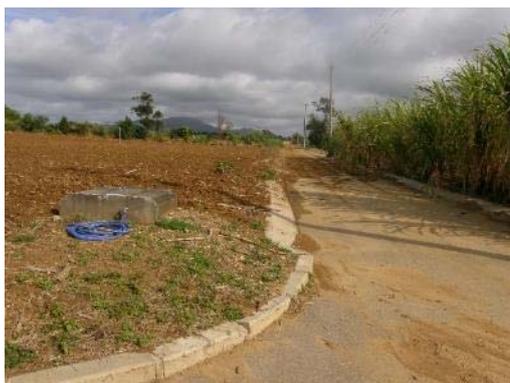
- ・ H26 年度第 1 回目調査時と同様に、流域内において、流出源として懸念されるサトウキビ畑や裸地状態の畑も多く確認され、また道路等への流出痕も多く確認された(地点 )。

地点 道路への流出痕

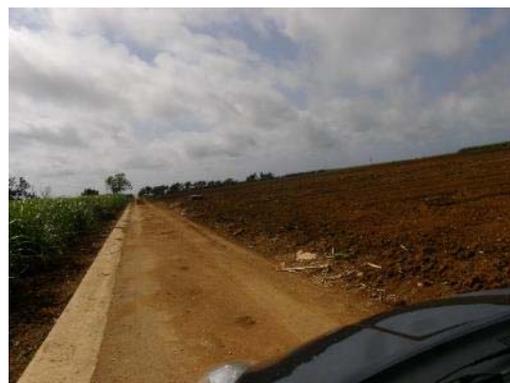
地点 流出源となりうる箇所

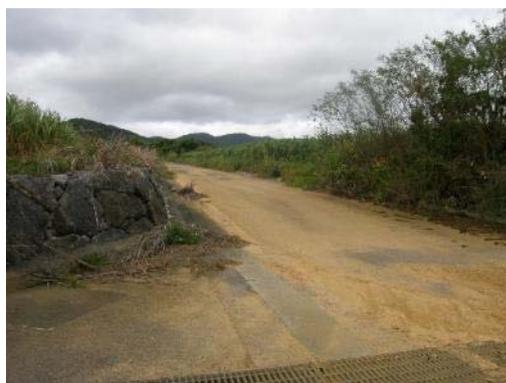
地点 道路への流出痕

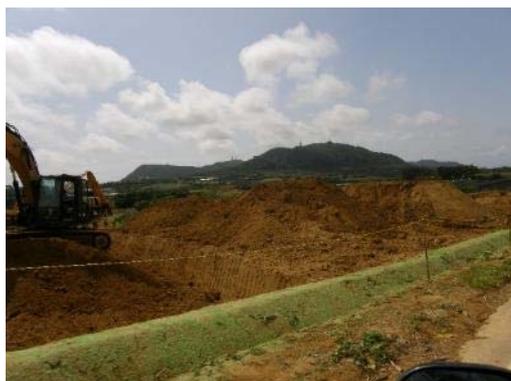
- ・ 地点 では、広域探査発掘加速化事業による調査が行われているのが確認された。規模は、100m×100m 程度で赤土流出にかかる看板は掲示されていた。

地点 広域探査加速化事業における調査状況

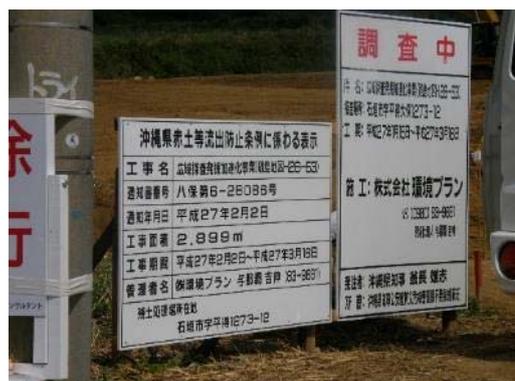
地点 看板

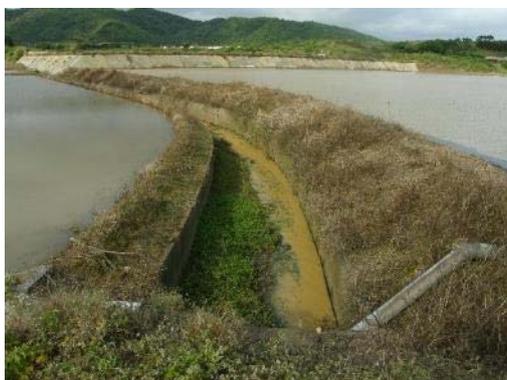
- ・ 地点 では、水田脇の排水路に濁水が流れているのが確認され、採水すると、濁度は 803.0(度)であった。

地点 水田脇の排水路

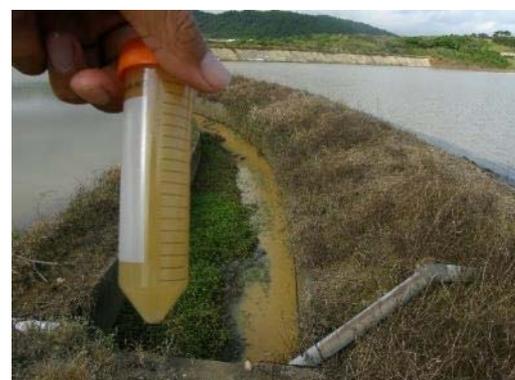
地点 排水路に流れる濁水

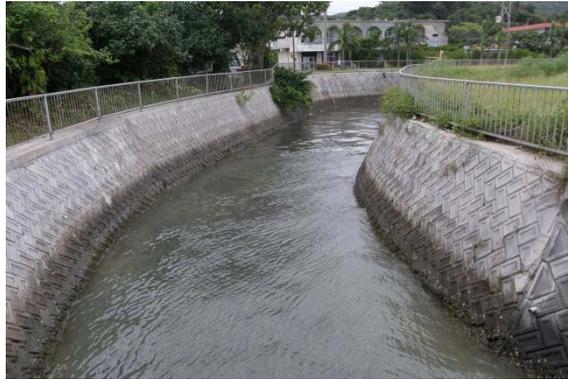
- ・ 河口域においては、濁りは確認されなかった(地点 )。

地点 河口域(濁り無し)

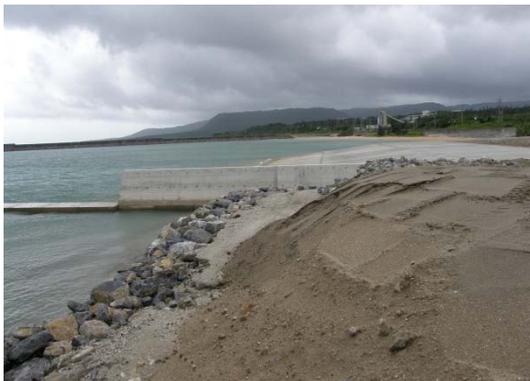
- ・ 昨年度確認された河口近くの船揚場工事は、海域部分においては防止膜があげられていたが、工事としては継続していた(地点 )。

地点 今年度の状況(工事終了)

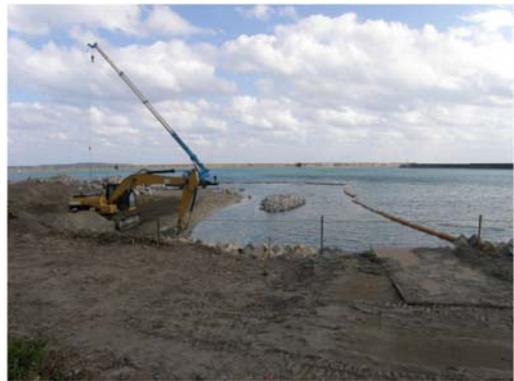
地点 昨年度の状況

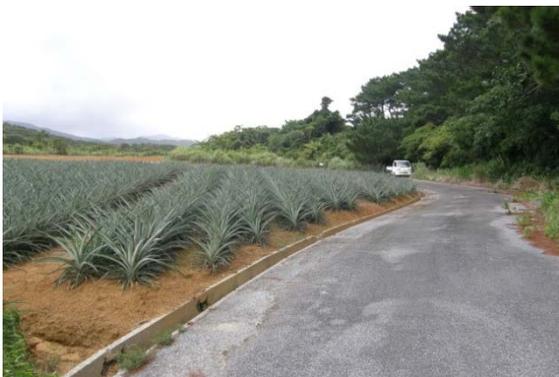
- ・ 昨年度確認した、各種流出源として懸念される箇所また、流出痕のある箇所について今回の状況を示した(地点 ~ )。地点 では縁に草本が生え、道路への流出可能性が減少していたが、殆どの地点では昨年度と同様流出可能性が懸念される状況であった。

地点 流出懸念箇所

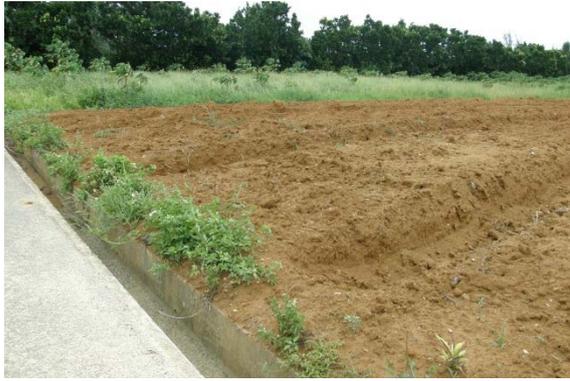
地点 流出懸念箇所(排水路内は改善)

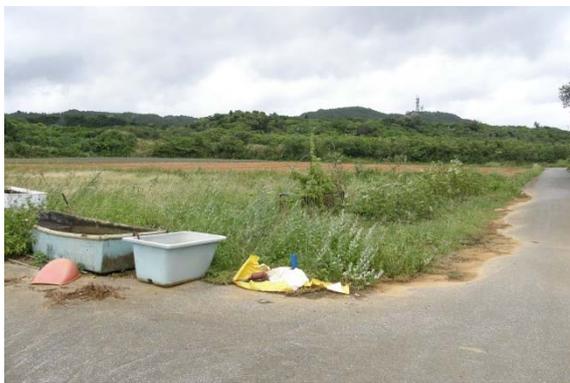
地点 流出懸念箇所(改善)

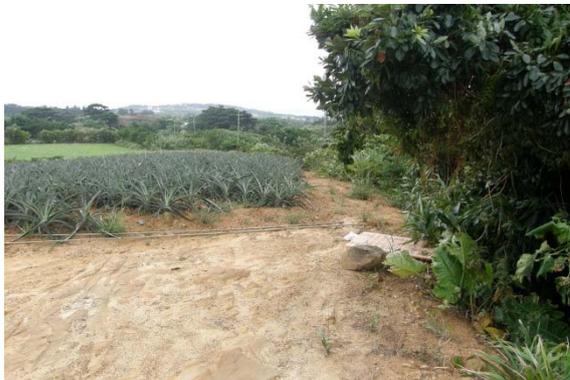
地点 流出懸念箇所(変化なし)

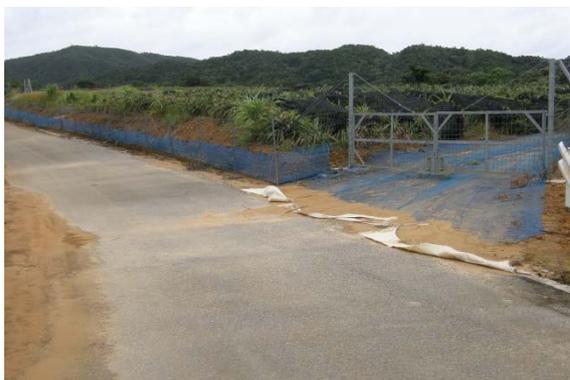
地点 流出懸念箇所(変化なし)

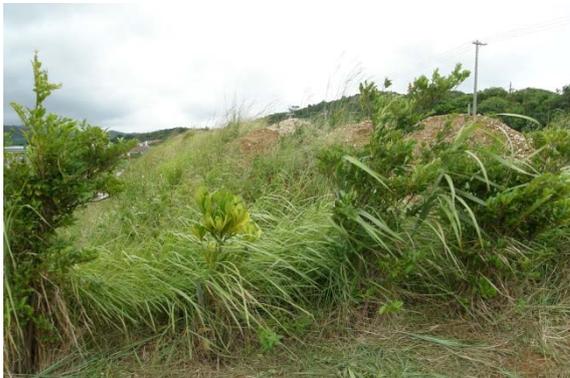
- ・昨年度第2回調査時に確認された造成裸地は、今回、その縁には草本が覆っており、赤土等流出が懸念される状況では無くなっていた(地点 )。

地点 昨年度確認造成裸地(改善)

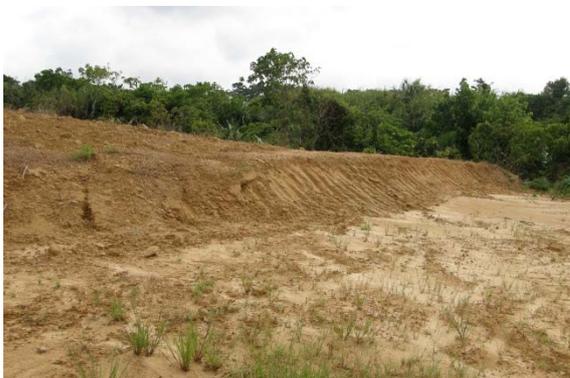
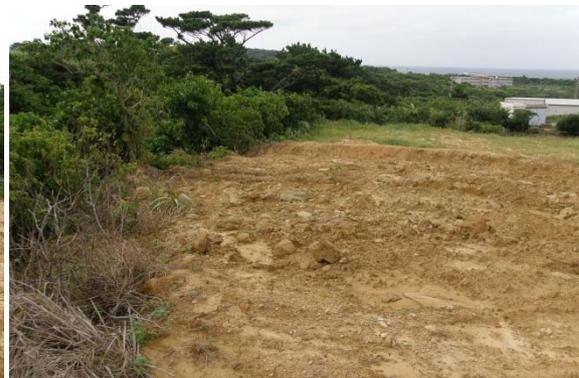
- ・昨年度第2回調査時に確認されたもう一つの造成裸地(約50m×20m)では、今回重機は確認されなかったが、昨年度同様裸地が広がっており、また、末端の斜面に土砂が押し込まれており、引き続き流出が懸念された(地点 )。

地点 造成裸地

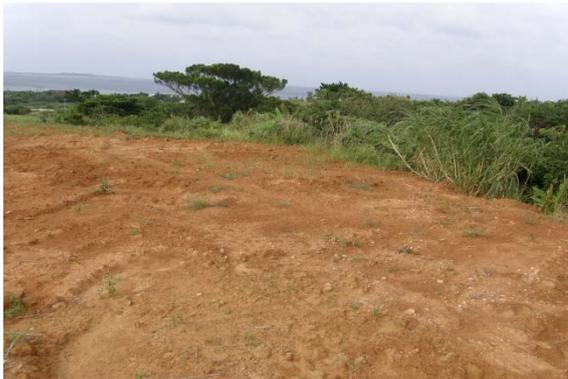
- ・また、地点 の近傍に新たな造成裸地が確認され、面積は約 26m×20m であった(地点 )。末端は斜面になっており、赤土等流出が懸念された。

地点 新規確認造成裸地

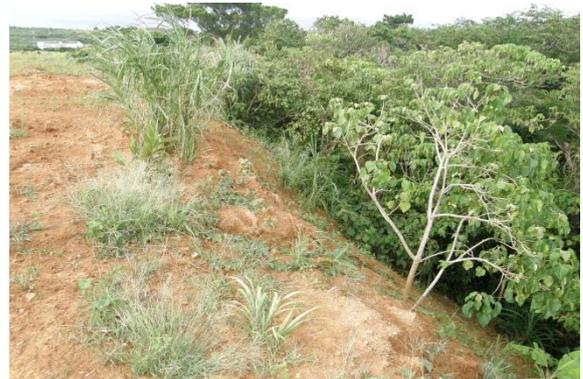
地点 末端の状況

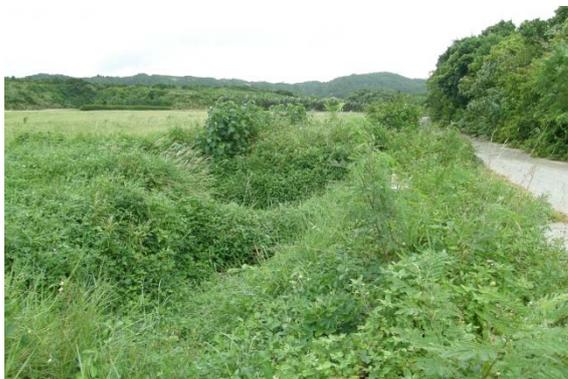
- ・昨年度第2回調査時に確認された、営農飲雑用水施設設置工事はすでに終了しており、また草本が茂っており、周辺への土砂等の流出状況は改善していた(地点 )。

地点 今回の状況(改善)

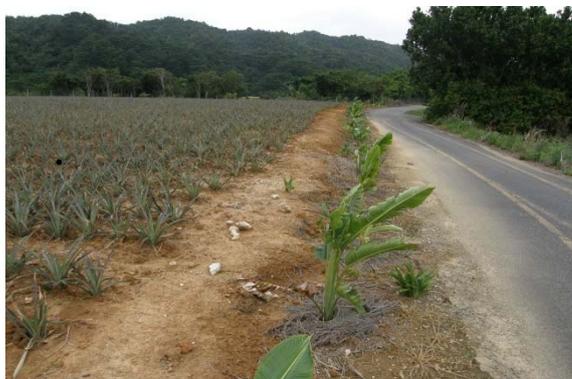
- ・ また、新たにグリーンベルトを設置した箇所が確認された(地点 )。

地点 ゲットウによるグリーンベルト

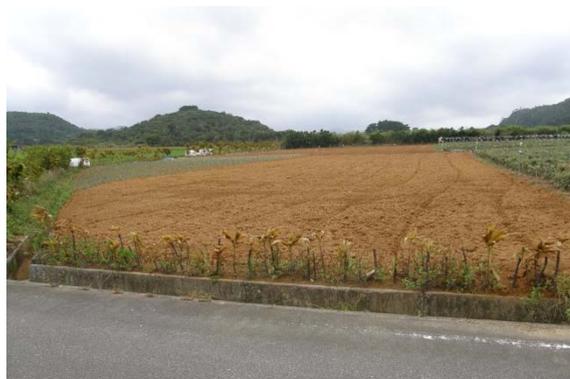
地点 ドラセナ属によるグリーンベルト
