(8) 大度海岸

1) 第 1 回調査(平成 27 年 10 月 27 日実施)

2) 第2回調査(平成28年1月22日実施)

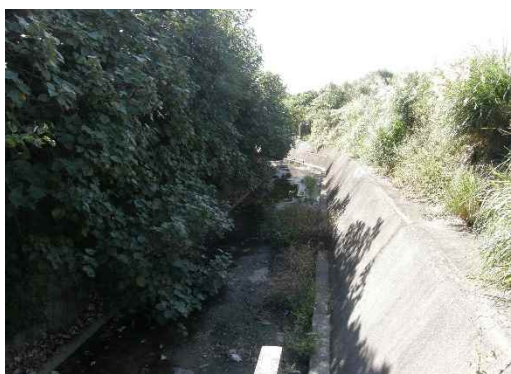
- ・ 大度排水路においては、流量も少なく、濁りも殆ど確認されなかった(地点)。
- ・ 地下ダム施設沖の湧水箇所においては、湧出していたが、濁りはほとんど無く、海域への濁水の流出は確認されなかった(地点)。

地点① 大度排水路(濁り無し)

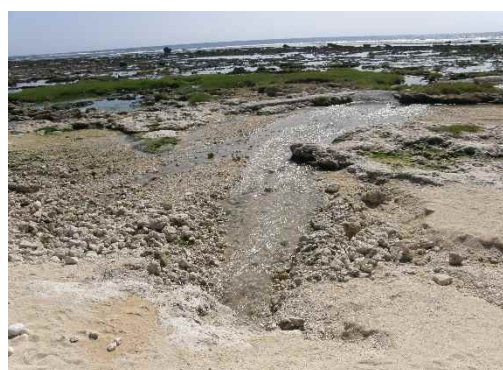
地点② 地下ダム沖の湧水(濁り無し)

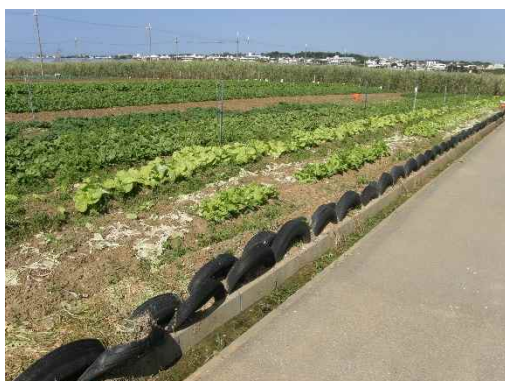
- ・ 流域内には、様々な畑が広がっているが、昨年度同様、畑の端に構造物を設置するタイプのものが多数見られた(地点)。対策がされた畑の一部分で、構造物横などから赤土流出が見られたため、降雨時には一部流出する可能性が考えられる(地点)。

地点③ 畑端の対策(葉野菜栽培)

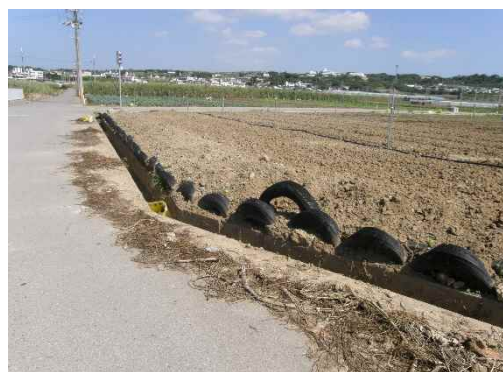
地点④ 対策構造物を越えて赤土流出

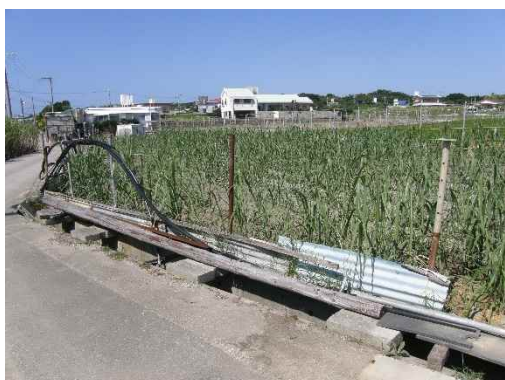
地点⑤ 畑端の対策

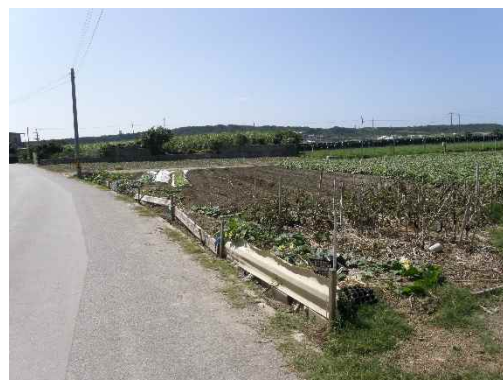
地点⑥ 対策構造物の一部から赤土流出

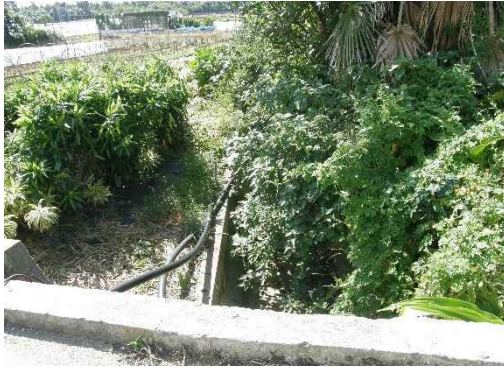
- ・ 地点 〇〇 は、過年度調査において、流出可能性が高い地点として確認されたが、このうち、地点 〇〇 では草本が覆い流出可能性が減少したが、地点 〇〇 は依然として流出可能性が高い状態にあった。

地点⑦ 草本が茂り流出可能性が減少した

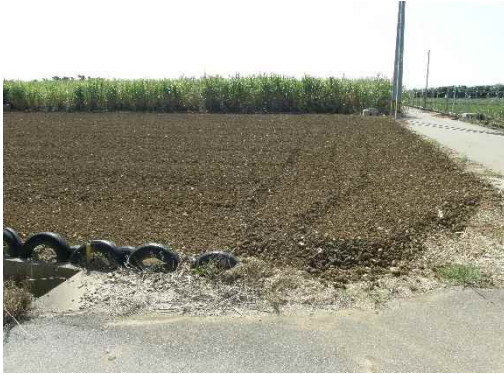
地点⑧ 流出可能性が高い箇所

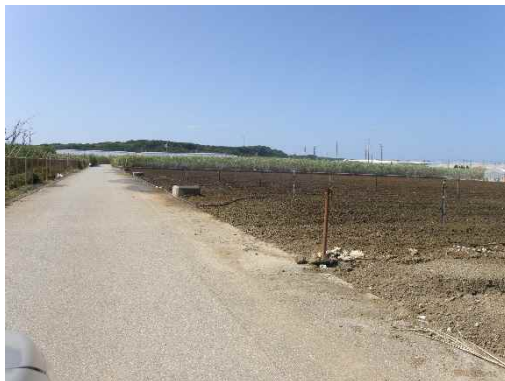
地点⑨ 流出可能性が高い箇所

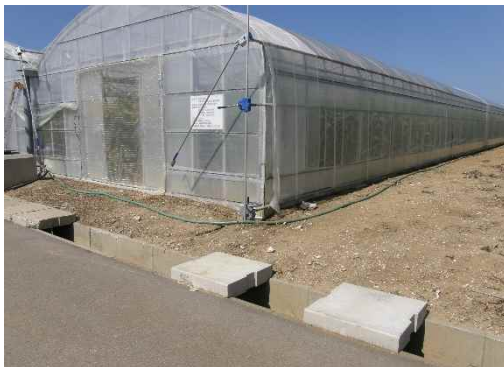
- ・ 地点⑩において、H26年度から造成されていたビニールハウスは、本調査時には完成していた。造成時に比べると裸地は大きく減少していたが、依然としてその周辺には裸地が残っていた。

地点⑩ ビニールハウス周辺の裸地(改善)

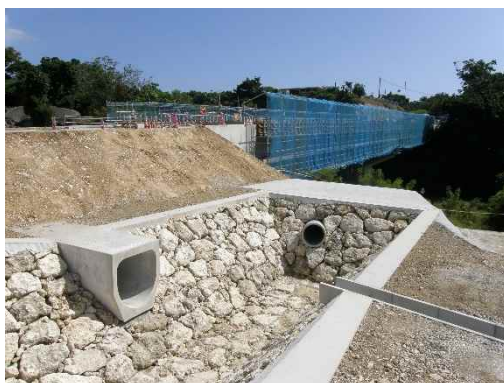
- ・ 本調査時には、橋梁工事が行われていた。沈砂池対策等が行われており、赤土流出の可能性は無いと考えられる(地点⑪)。

地点⑪ 沈砂池による対策

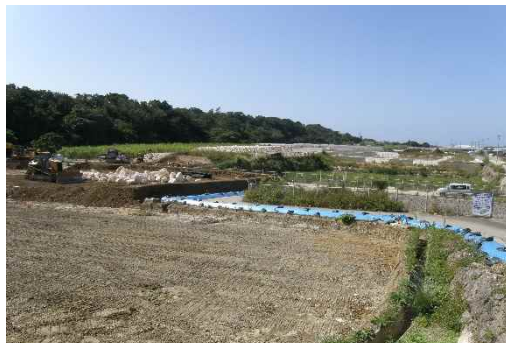
- ・ また、地点⑫では沈砂池造成工事が行われていた。近接する浸透池は、著しい大雨時には水没することがあり(例えば平成25年5月、平成17年6月)、それを踏まえての増築であると考えられる。

地点⑫ 沈砂池・圃場工事状況

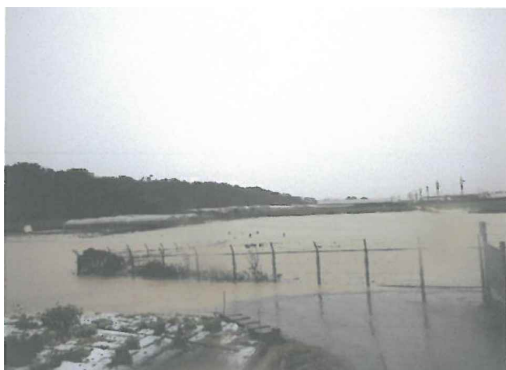
地点㊫ 平成 25 年 5 月浸水状況

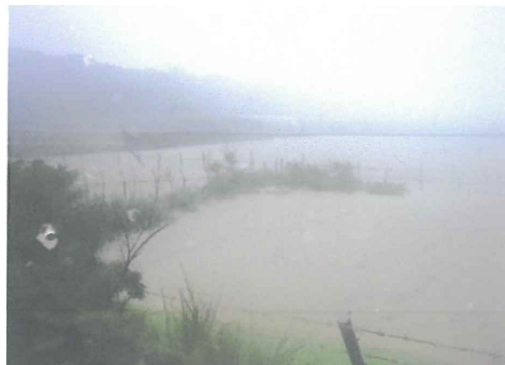
地点㊫ 平成 17 年 6 月浸水状況

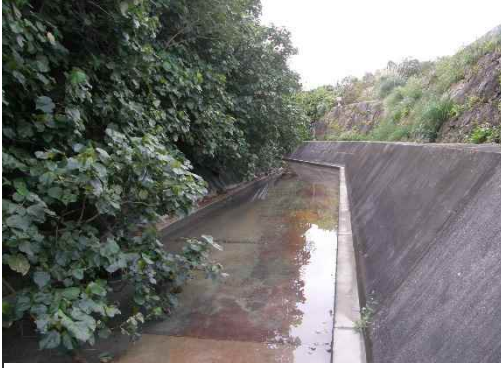
- ・ 大度排水路においては、流量も少なく、濁りも確認されなかった(地点)。
- ・ 地下ダム施設沖の湧水箇所においては、濁水が湧出しており、流量も多く濁水が海域へと広がっていることが確認された(地点)。採水したところ、濁度は 22.2(度)であった。

地点① 大度排水路(濁り無し)

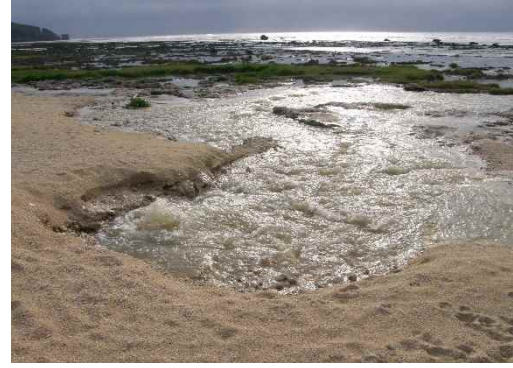
地点② 地下ダム沖の湧水(濁り有り)が海域に拡散

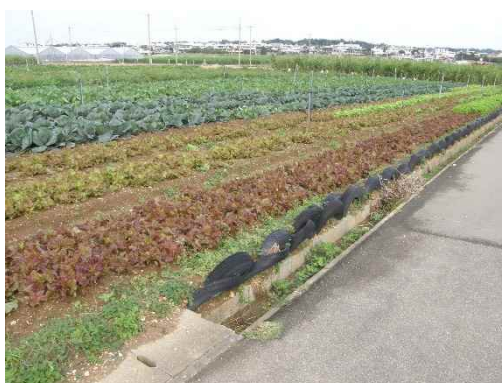
地点③ 畑端の対策(葉野菜栽培)(変化無し)

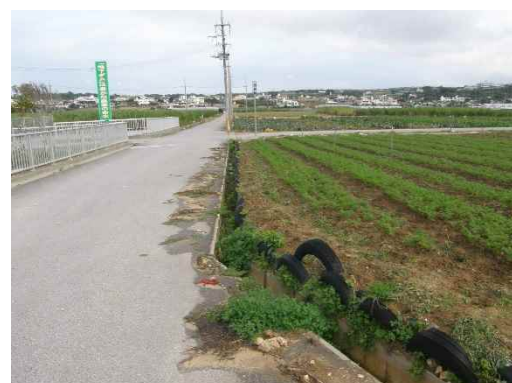
- ・ 流域内には、様々な畑が広がっているが、畑の端に構造物を設置するタイプのものが多数見られた(地点)。対策がされた畑の一部分で、前回同様に構造物横などから赤土流出が見られたため降雨時には一部流出する可能性が考えられる(地点)。

地点④ 構造物を越えて赤土流出(変化無し)

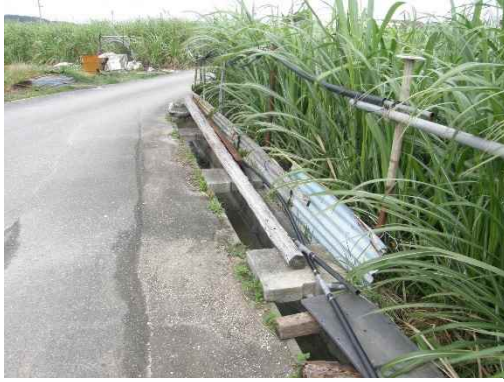
地点⑤ 畑端の対策(変化無し)

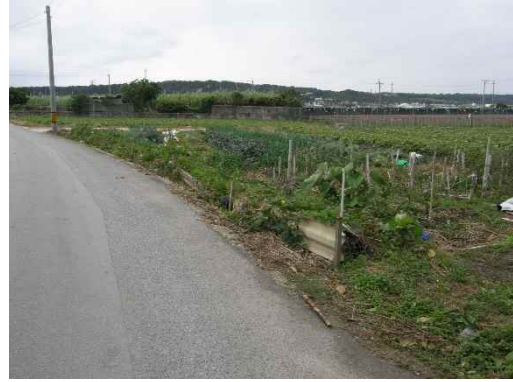
地点⑥ 構造物の隙間から赤土流出(変化無し)

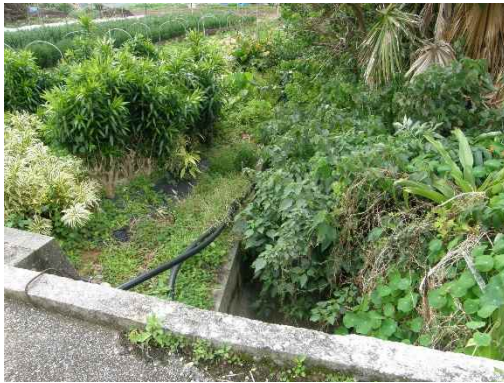
地点⑦ 草本が茂り流出可能性が無くなった

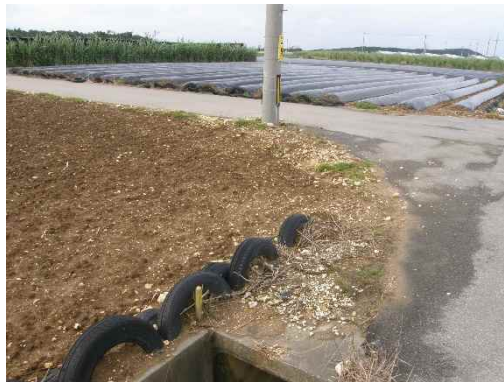
- ・ 地点 ⑤ は、過年度調査において、流出可能性が高い地点として確認されたが、このうち、地点 ⑤ では草本が覆い、赤土流出可能性は無くなったが、地点 ⑥ は依然として流出可能性が高い状態にあった。また地点 ⑥ においては、畑から水路へ赤土が流出していることが確認された。

地点⑧ 流出可能性が高い箇所(変化無し)

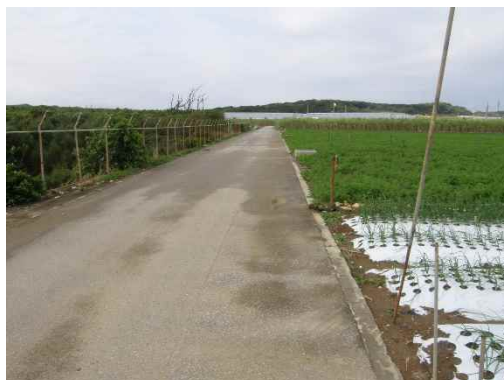
地点⑨ 流出可能性が高い箇所(変化無し)

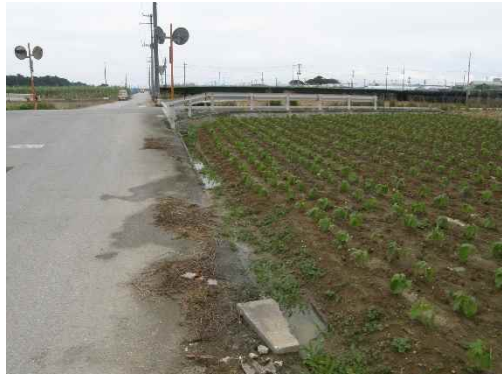
地点⑩ 水路への赤土流出(新規)

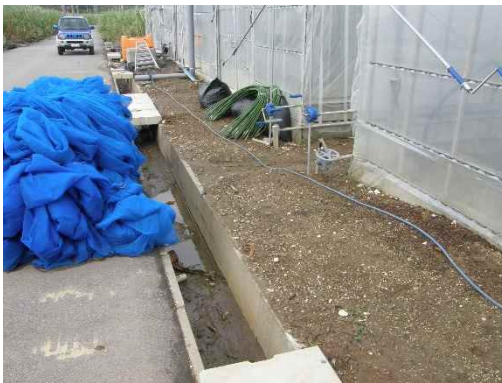
- ・ H26 年度から造成されていたビニールハウスは、その周辺に裸地が目立ち、道路沿いの水路に土砂が堆積していた(地点)。

地点⑪ ビニールハウス周辺の裸地から水路へ流出

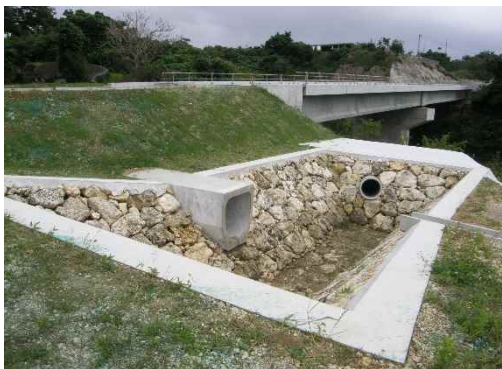
- ・ 前回は行われていた橋梁工事が、本調査時にはほぼ完了していた。沈砂池対策等が行われており、赤土流出の可能性は低いと考えられる(地点)。

地点⑫ 沈砂池による対策(底に土砂堆積)

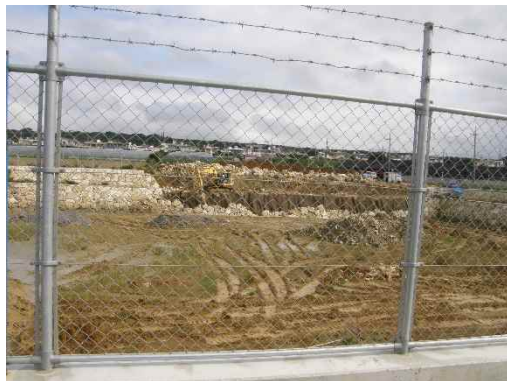
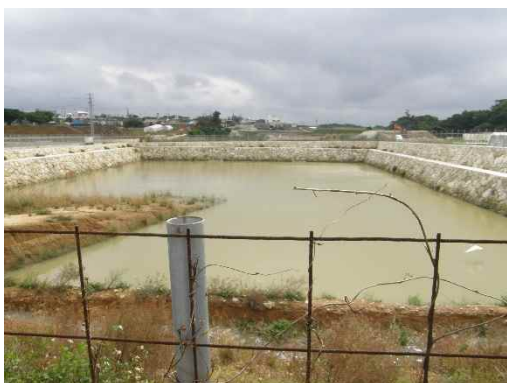
- ・また、地点 ⑬ では前回調査時に確認された沈砂池圍場工事の追加工事が継続して行われていた。なお、赤土等流出防止条例に係る看板は掲示されていた。完成後は、大雨時においても対応できる赤土等流出防止効果が期待される。

地点⑬ 沈砂池・圍場工事状況
