(5) 加武川河口

1) 第1回調査(平成27年5月28日実施)

3.4.2 各流域、懸念される主な流出源と対策方法案

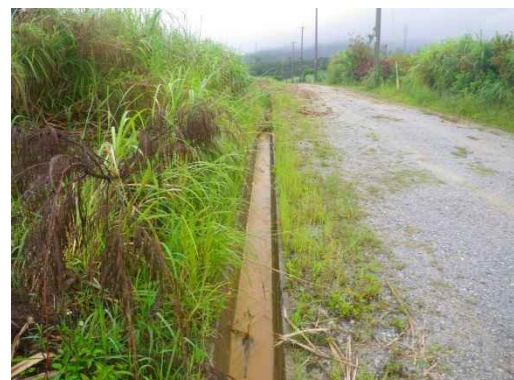
- ・ H25 年度第 1 回調査時に確認された裸地斜面箇所は、それ以降、土壌団粒化剤による表土保護工済であったが、H26 年度第 2 回調査時に、一部赤土が露出していた。本調査時にも一部裸地が露出していた(地点)。

地点⑤ 昨年度状況(H26 年度 1 回目)

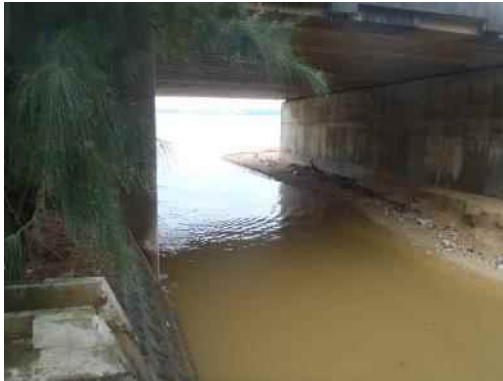
- ・ 河口部(地点)、河口近くの支流との合流部(地点)において、濁りが確認された。なお、支流側の濁りが強かった。地点 で採水を行ったところ、濁度は9.6(度)であり濁りは薄かった。

地点① 河口部(濁り有り)

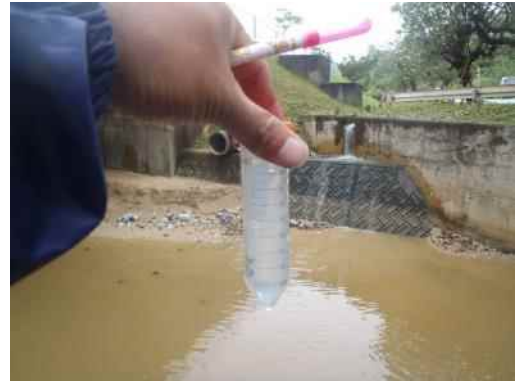
地点① 採水状況

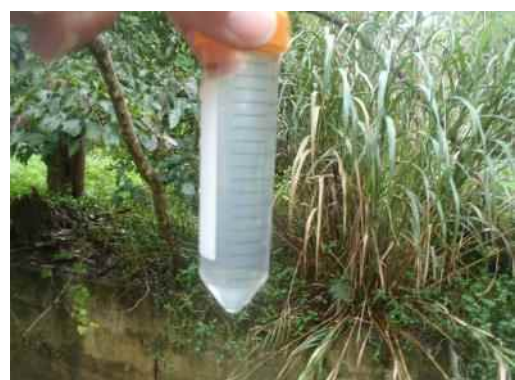
- ・ 上流は米軍区域内にあたるため、踏査可能範囲は限られ、支流では地点 、本流では地点 がアクセスできる最上流部であった。それぞれで採水をおこなったところ、濁度は支流の地点 で8.6(度)、本流の地点 で4.0(度)であった。地点 の濁度の値は河口付近の濁度と近い値であった。

地点③ 採水状況

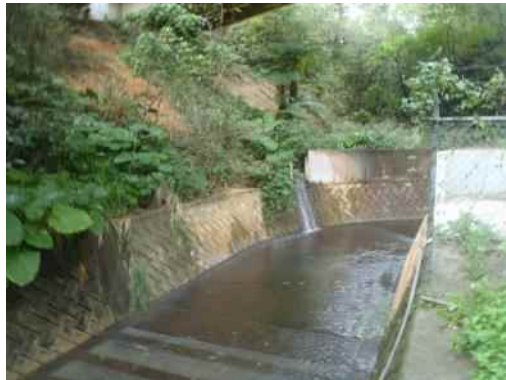
地点④ 本流(アクセスできる最上流部(濁り少))

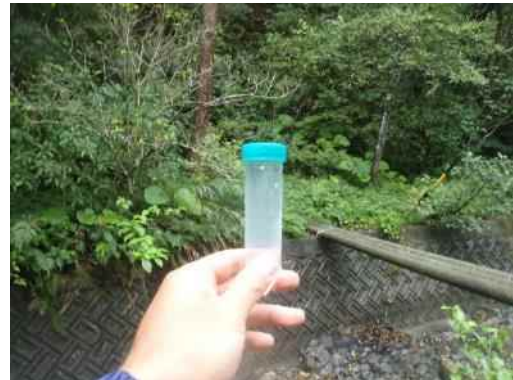
地点④ 採水状況

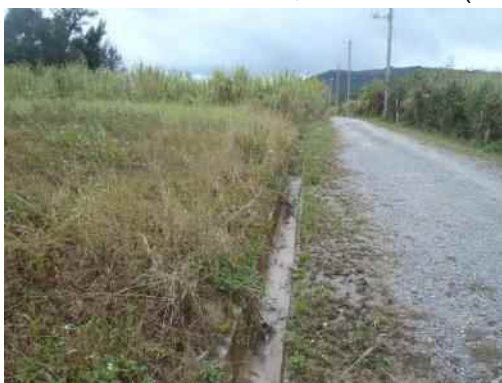
- ・ 昨年度濁水が流れていた側溝に、本調査時にも濁水が確認された(地点)。濁水は畑から出ており、濁度は 174(度)であった。

地点⑥ 側溝を流れる水の状況(濁り有り)

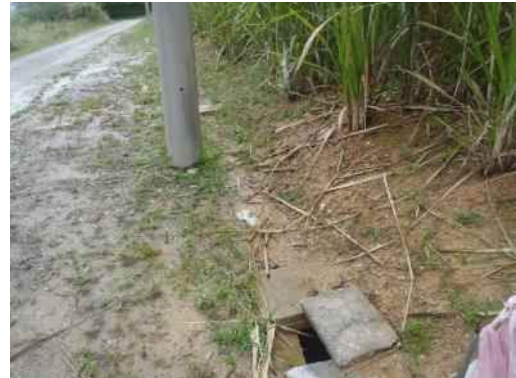
地点⑧ 赤土流出を防止する排水路の構造

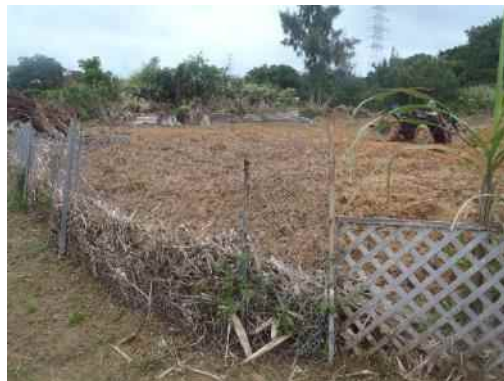
- ・ 刈り取り後のサトウキビ畑の裸地において、畑の末端での対策により赤土流出が防止されていた(地点 ⑨)。構造は、畑の周辺に金網を立て、網の隙間にサトウキビの葉をつめたものであった。

地点⑨ サトウキビ畑末端での赤土流出防止対策

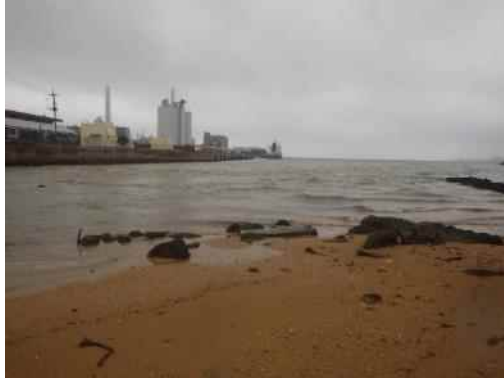
- ・ 河口部では、少し濁りが確認された(地点)。採水を行ったところ濁度は14.9(度)であった。

地点① 河口部(濁り少)

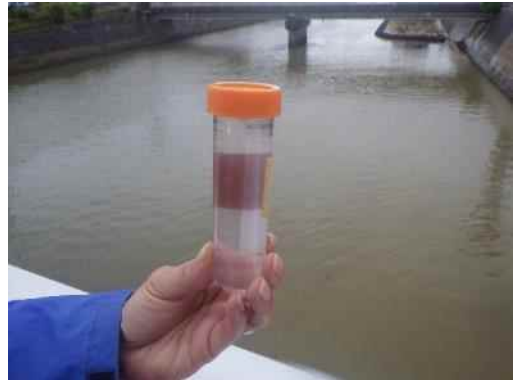
地点① 採水状況

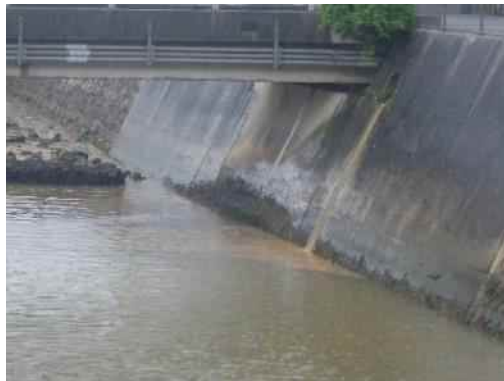
- ・ 下流域にある排水管から赤土が流出しているのが確認され、その濁度は593(度)であった(地点)。

地点② 下流域(濁り少)に流れ込む濁水

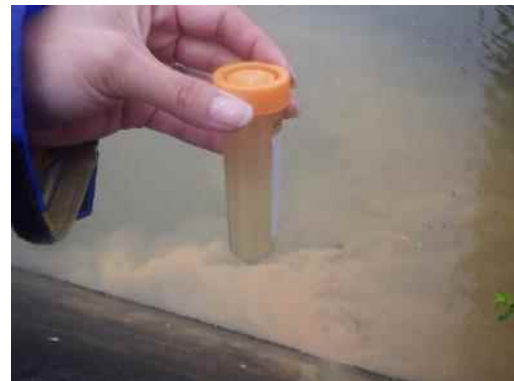
地点② 採水状況

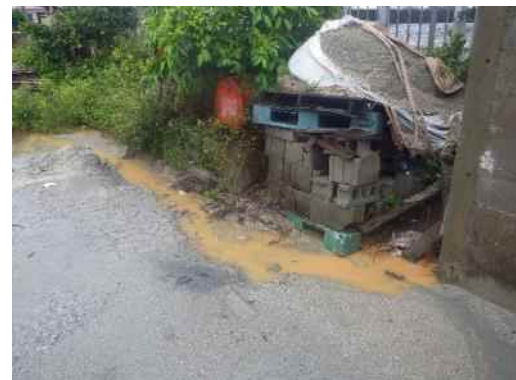
- ・ 地点 の濁水が流出していた排水管をたどると、流出源と考えられる裸地(畑)や、そのほか流出している箇所を確認した(地点)。

地点④ 下流域(濁り少)に流れ込む濁水

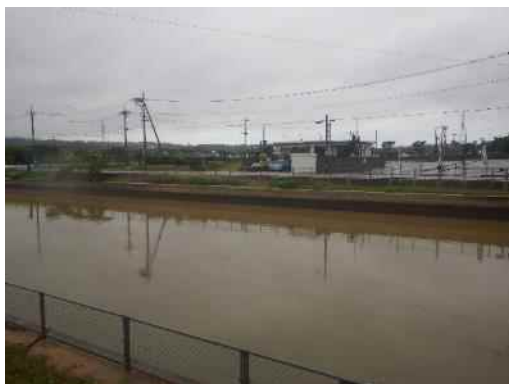
- ・ 昨年度調査時に確認された、洪水防止河川改修工事は完了しており、工事による土砂の流出可能性は無くなった(地点)。

地点⑤ 改修工事終了後状況

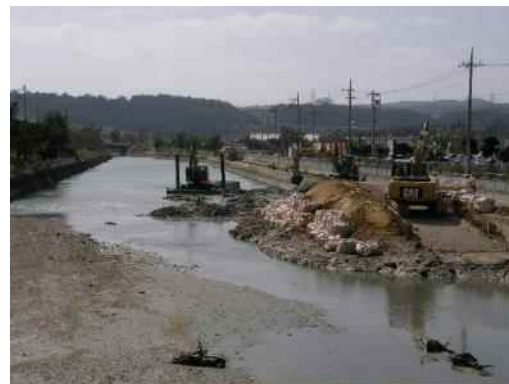
地点⑤ 昨年度工事状況

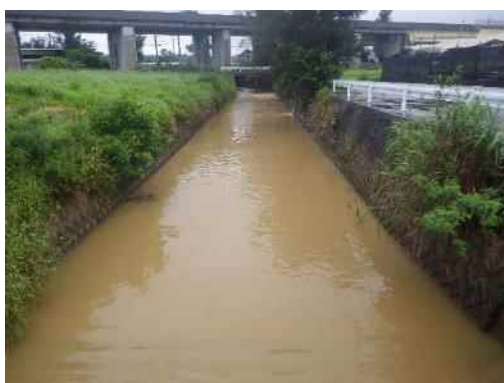
- ・ 支流の備前川においては比較的濁りが強かった(地点)。周辺には、いくつか流出が起こった箇所が確認されたが(地点 ~)、各地点のにごりは薄く、備前川の濁りは、多くの地点から少量ずつ流出したものだと思われる。

地点⑥ 備前川状況(濁り有り)

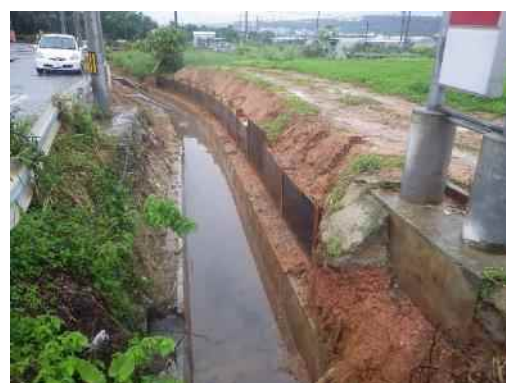
地点⑦ 流出防止柵の脇から流れる赤土

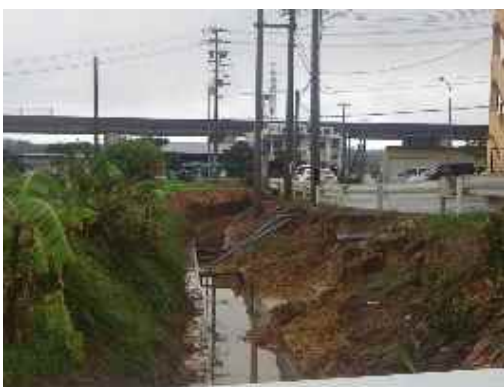
地点⑧ 法面の土砂が水路への流出

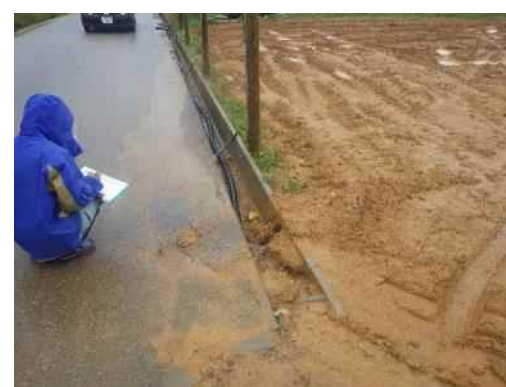
地点⑨ 新規造成地から水路に流出する赤土

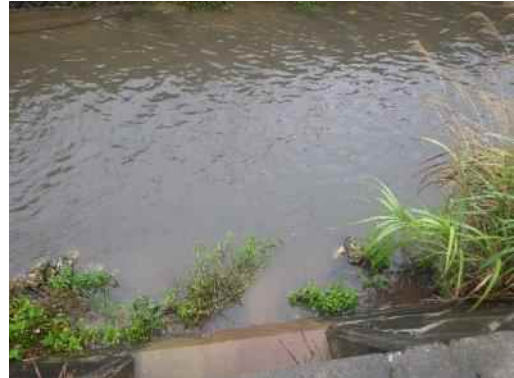
- ・ 昨年度確認された採石場状況に変化は無く、裸地が広がっていた(地点 ⑩)。採石場から河川へつながる水路には濁水は確認されなかった(地点 ⑪)。

地点⑪ 採石場から河川へ流れ込む水路(濁り無し)

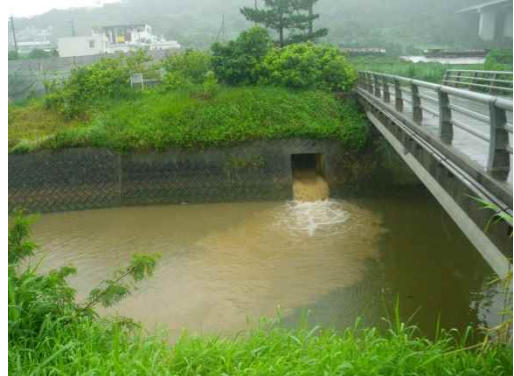
- ・ 本川においては、昨年度調査時に著しい濁りが確認された水路から濁りは確認されなかった(地点 ⑫)。当時、濁水の原因であった造成裸地には草本が茂り赤土流出の可能性は減少していた(地点 ⑬)。

地点⑫ 昨年度状況(H26年度1回目)

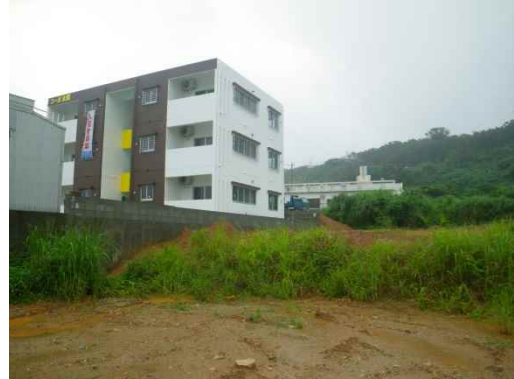
地点⑬ 昨年度状況(H26年度1回目)

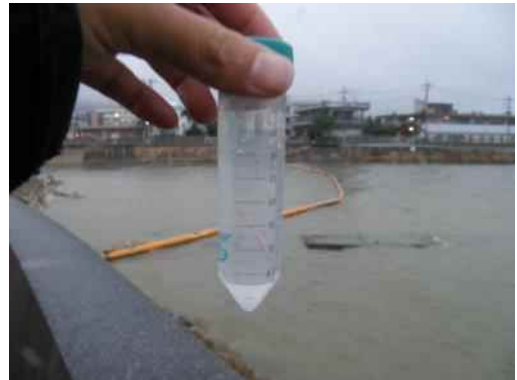
- ・ 河口部では、浚渫工事が行われており、汚濁防止膜が張られていた(地点)。汚濁防止膜外で濁りが確認され、採水をおこなったところ濁度は7.3(度)と見た目より濁りは薄かった。

地点① 採水状況

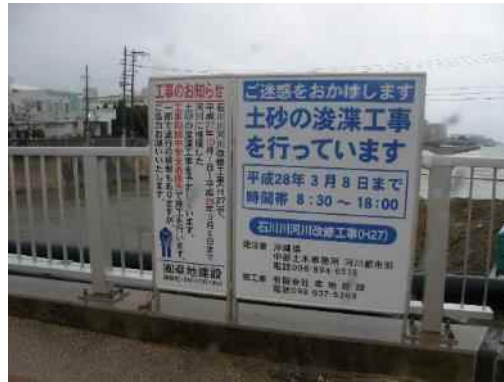
地点① 浚渫工事看板

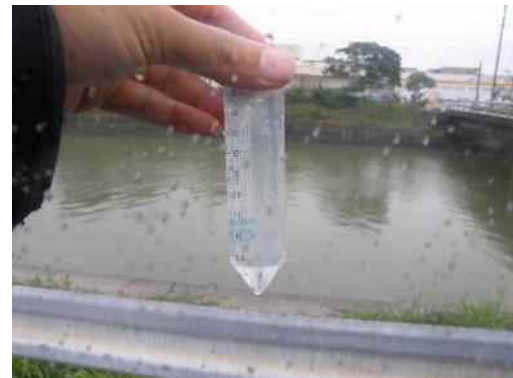
- ・ 河口部上流の河川では、若干の濁りが確認された(地点)。それぞれで採水をおこなったところ濁度は地点 で1.1(度)、地点 で1.1(度)であった。

地点② 採水状況

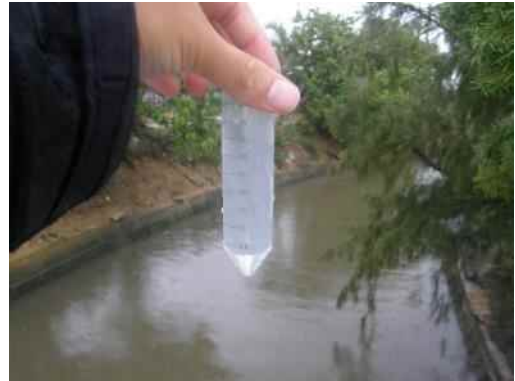
地点③ 採水状況

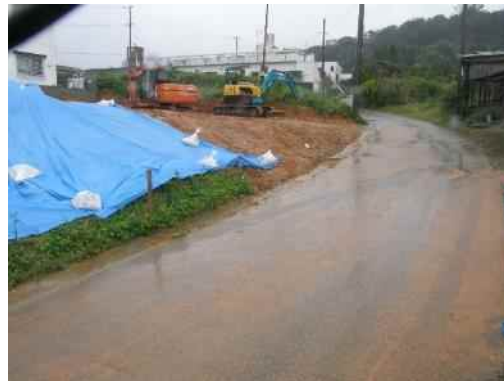
- ・ 昨年度において水路への流出が確認された造成地については、今年度第1回調査時には流出が懸念される状態ではなかったが、今回再び造成が開始され、赤土等の流出が確認された(地点 (第1回調査時地点))。造成裸地には一部ブルーシートにより赤土流出を防止していたが、ブルーシートをかけていない地点からは、赤土が流出していた。流出した赤土は、河川へ流れ込んでおり(地点)、その濁度は3.2(度)であった。

地点④ 新規造成地

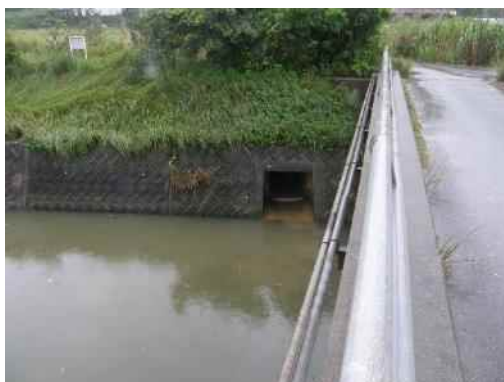
地点⑤ 河川へ赤土流出

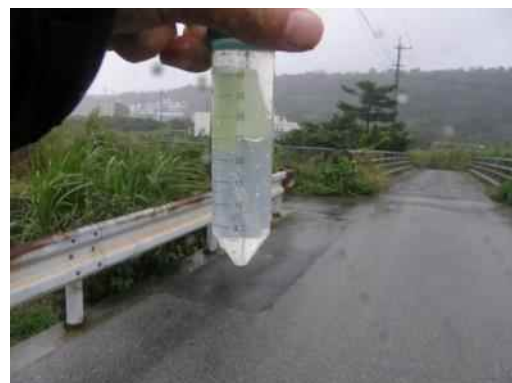
地点⑤ 採水状況

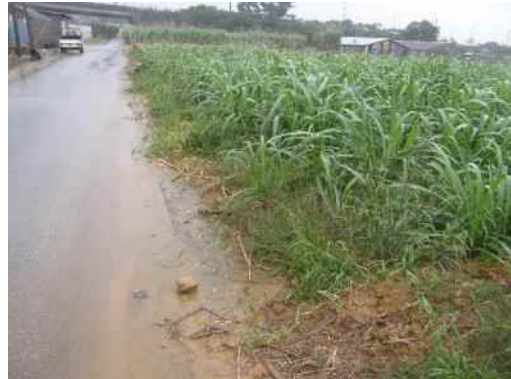
- ・また地点 において、畑から濁水が道路へ流出しているのが確認された。

地点⑦ 畑から道路へ赤土流出

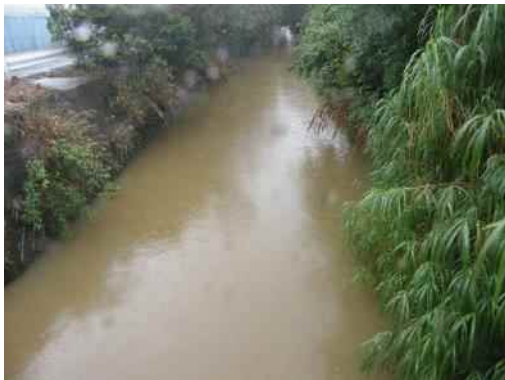
- ・支流である肥前川では、本川よりも濁りが強く、採水したところ 4.6(度)であった(地点)。

地点⑧ 肥前川(濁り有り)

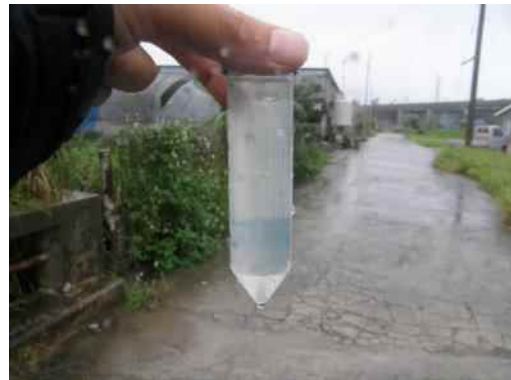
地点⑧ 採水状況

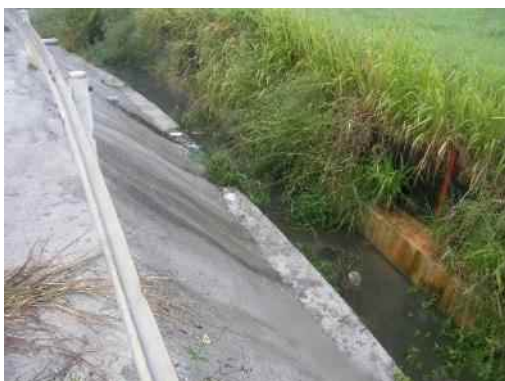
- ・前回調査時に、赤土流出が懸念された地点では、法面がコンクリートで覆われており、赤土流出の可能性が無くなった(地点)。

地点⑨ コンクリート舗装された法面

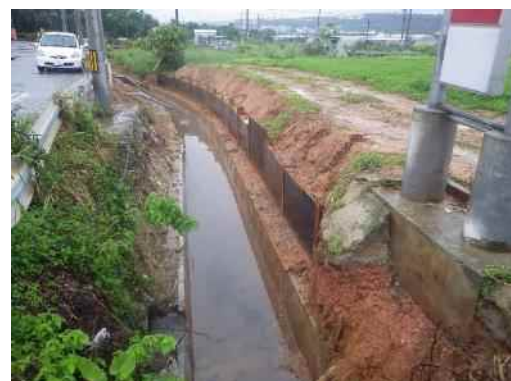
地点⑨ 前回状況(前回地点⑦)

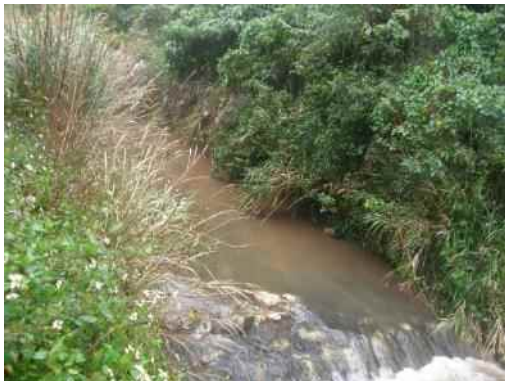
- ・地点 において、畑横の流れ込みから、濁水が流れているのが確認された。流出源を特定することはできなかったが、水路をたどったところ上流側に広大な産業廃棄物業者の敷地があり、そこから流れている可能性が考えられた(地点)。

地点⑩ 濁水の流れ込み

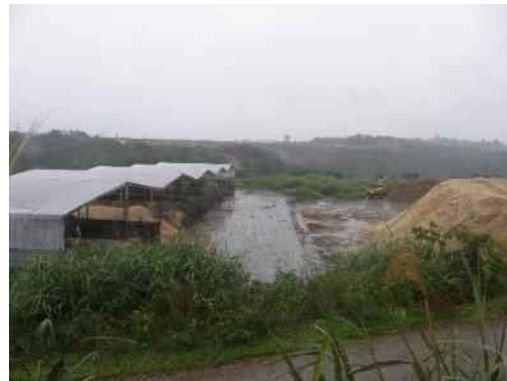
地点⑪ 流出源と思われる地点

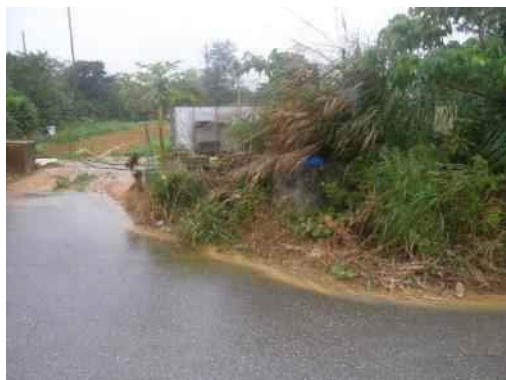
- ・また、一部の畑から濁水が流出しているのが確認された(地点)。地点で採水したところ、濁度は174(度)であった。

地点⑫ 畑からの濁水流出

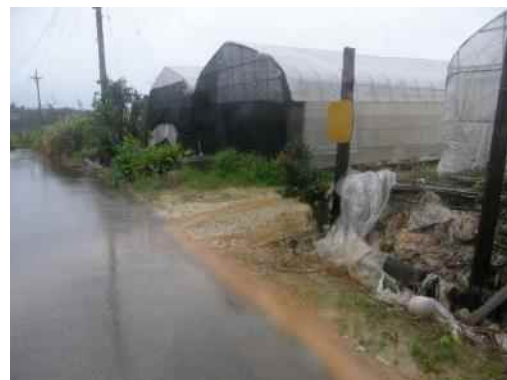
地点⑬ ビニールハウスからの濁水流出

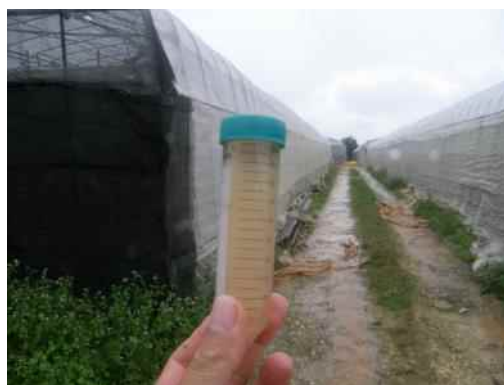
地点⑬ 採水状況

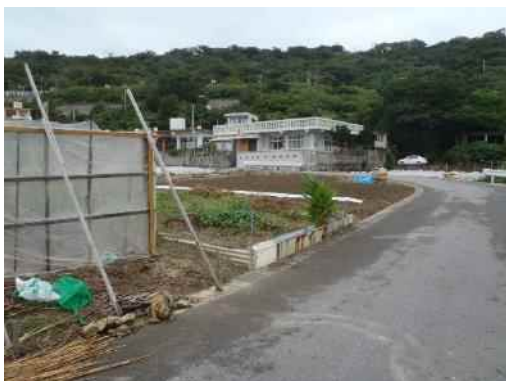
- ・ 昨年度以降同様、幾つかの畑においては、縁に構造物(畦畔)が置かれ、流出防止対策として有効な箇所も確認された(地点)。

地点⑤ 畑縁の構造(畦畔)

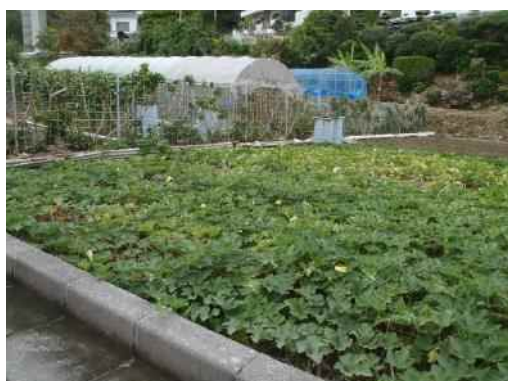
地点⑥ 畑縁の構造(畦畔)

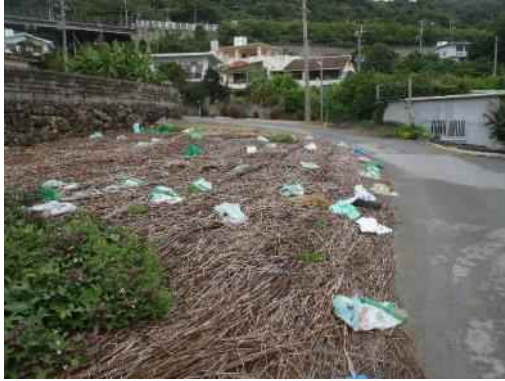
- またいくつかの畑では、マルチングによる対策がなされており、赤土流出の可能性は低いと考えられる(地点)。

地点⑦ マルチングされた畑

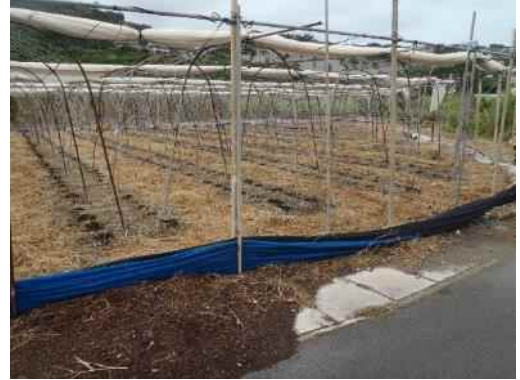
地点⑧ マルチングされた畑

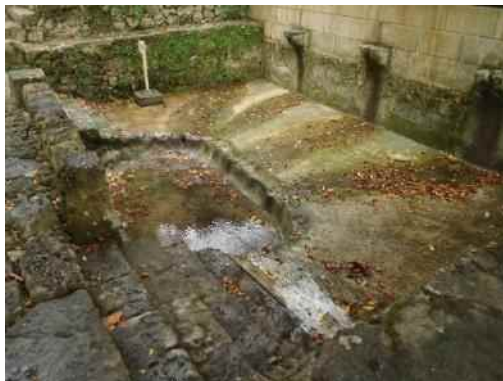
- 上流に位置する仲村渠湧水およびそこから下流に繋がる水路においても、濁り等は確認されなかった(地点)。

地点⑨ 仲村渠湧水(濁り無し)

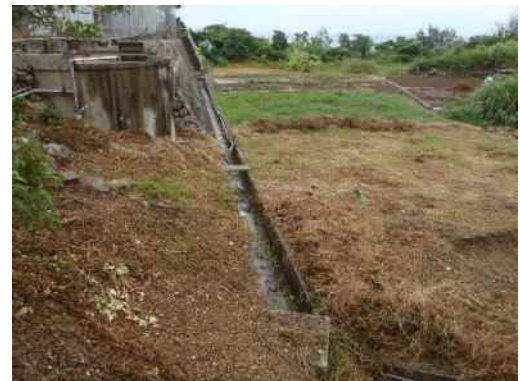
地点⑨ 仲村渠湧水からの水路(濁り無し)

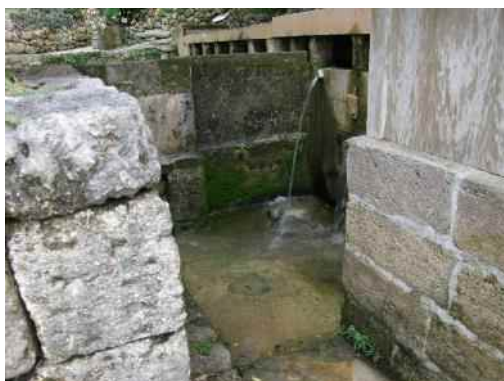
- ・上流に位置する仲村渠湧水およびそこから下流に繋がる水路においても、濁り等は確認されなかった(地点)。

地点⑨ 仲村渠湧水(濁り無し)

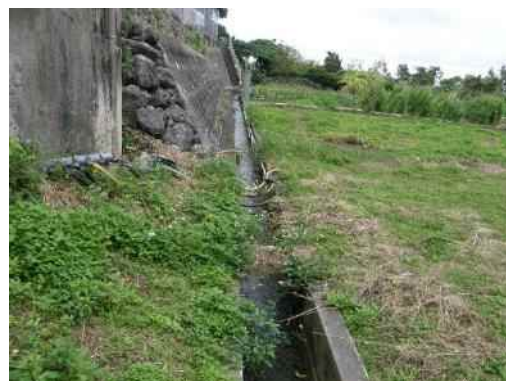
地点⑨ 仲村渠湧水からの水路(濁り無し)

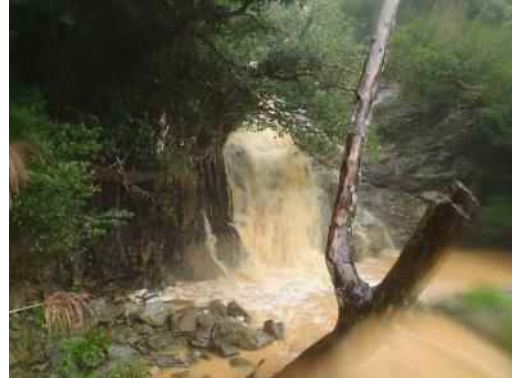
平南川河口 アザカ滝を流下する赤土等(今年度)

懸念される流出源	有効と考えられる対策
平南川河口	畑地(アザカ川流域)	農地対策
	アザカ滝直上の帯留泥分(推定)。	帯留水の状況確認および浚渫等対策検討
源河川河口	畑地	農地対策
赤瀬海岸	畑地	農地対策
	無畜舎放飼養豚所	養豚所対策。養豚所横の河川内堆積汚泥の除去
加武川河口	米軍基地内裸地(推定)	米軍への流出防止対策要望
	米軍基地内沈砂池滞留赤土(推定)	
石川川(うるま市)河口	畑地(備前川、ユマサ川流域)	農地対策
アージ島海域	特になし	-

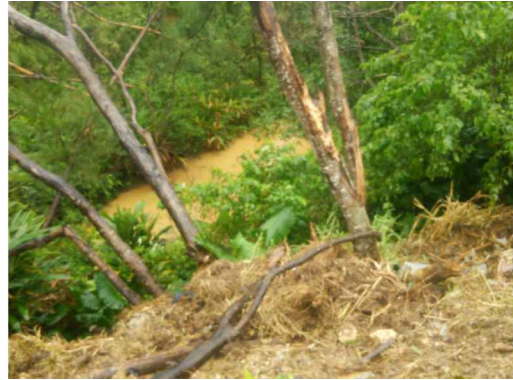
赤瀬海岸 養豚所横の河川に汚泥が堆積(H25年度)

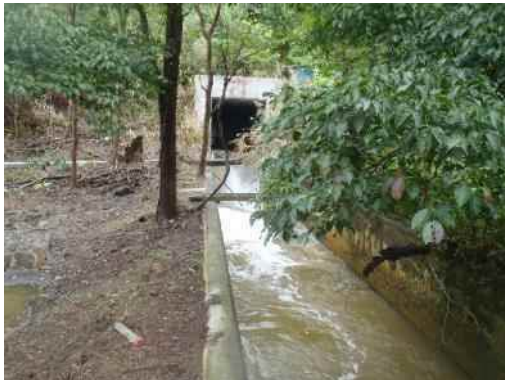
加武川河口 基地内からの濁水(今年度)

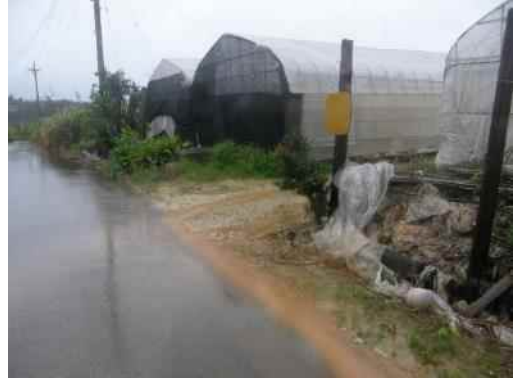
石川川(うるま市)河口 畑からの濁水流出(今年度)
