(11) 嘉良川河口

1) 第1回調査(平成27年7月11日実施)

(12) 大浦川河口

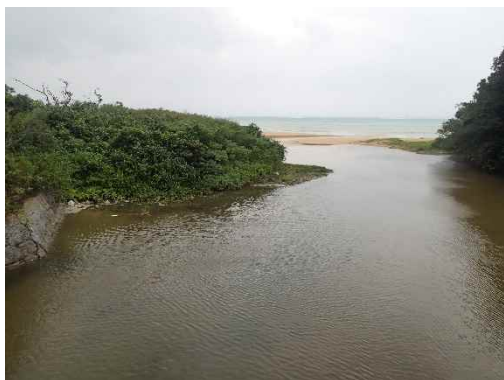
- ・ 河口部において殆ど濁りは確認されなかった(地点①)。
- ・ 下流域においても濁りは殆ど確認されなかった(地点②)。
- ・ 今回の降雨量(前日に 38.5mm)では、本流域では、赤土等の流出は殆ど起こらないと考えられる。

地点① 河口域(濁り無し)

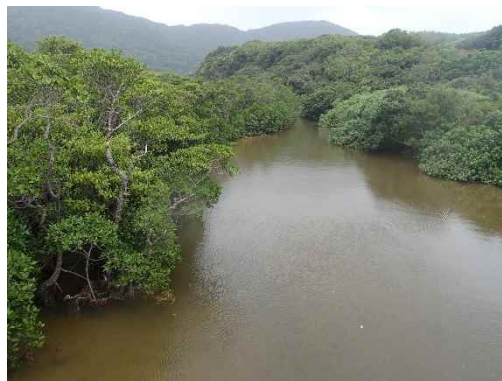
地点② 河口直上上流(濁り無し)

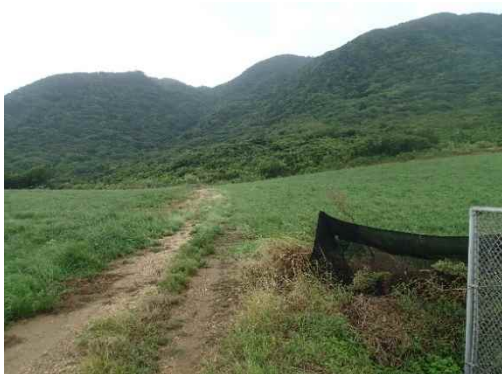
- ・ H26 年度第 1 回調査時に確認された草地造成工事は完了しており、赤土の流出は確認されなかった(地点③)。この地点では、草本が茂っており、裸地もほぼ無くなっており、今後も赤土等流出の可能性は低いと考えられる。

地点③ 草本の茂る造成地

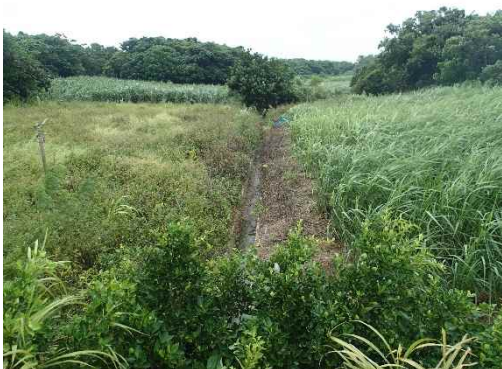
- ・ H25 年度調査時に確認した、畑から濁水が流出する水路では、本調査時には、濁水や流出は確認されなかった(地点④)。草本が茂っており、流出可能性は減少した。

地点④ 畑内を通る水路

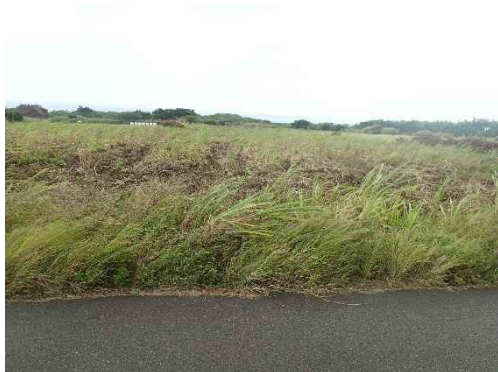
- ・ 嘉良川流域の西側の整備圃場内の畑では、グリーンベルトや、マルチングなどの流出防止対策が取られている箇所が複数確認された(地点⑤⑥)。これらの対策が施された地点からは、本調査時には赤土の流出は確認されなかった。

地点⑤ グリーンベルトによる対策

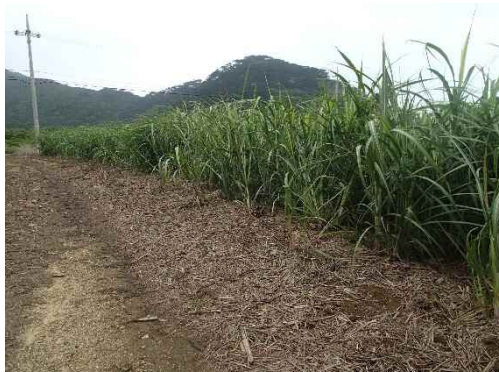
地点⑥ マルチングによる対策

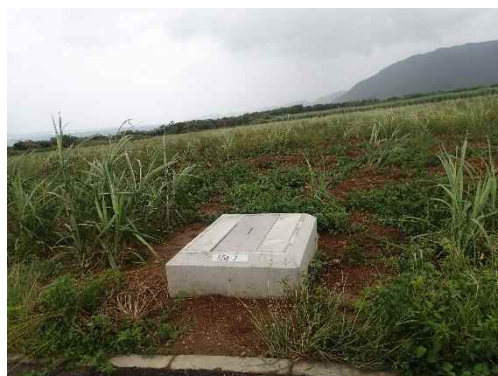
- ・ 昨年度みられた灌漑施設設備工事は完了しており、赤土流出は確認されなかった(地点⑦)。しかし、まだ裸地も目立ったため、より強い降雨時には流出の可能性はある。

地点⑦ 灌漑施設設備

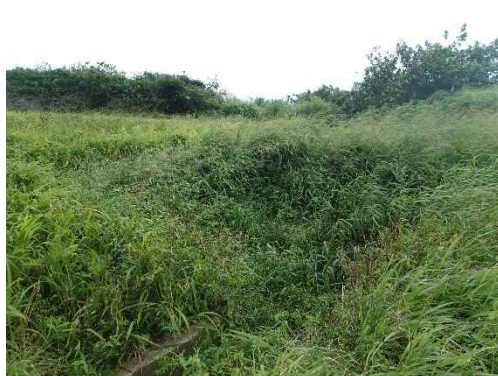
- ・ 昨年度に溜枡への多量の土砂の流出が確認された地点では、本調査時には、溜枡内に草本が茂っていた(地点⑧)。溜枡内の土砂が流出する可能性は低いと考えられる。

地点⑧ 畑に併設された溜枡の状況

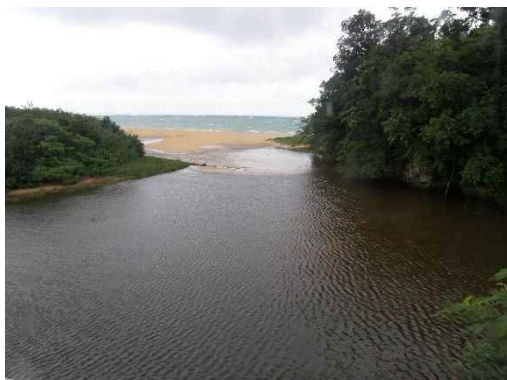
- ・河口部において若干の濁りが確認された(地点①)。採水をおこなったところ、濁度は6.2(度)であった。

地点① 河口域(濁り少)

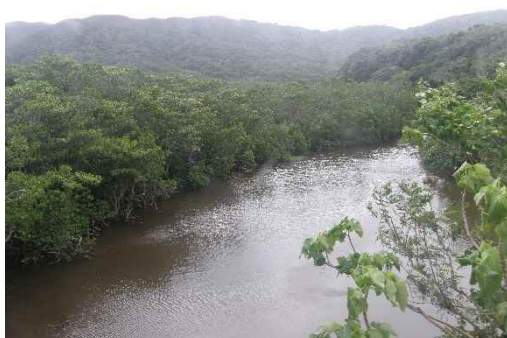
- ・河口上流側においても若干の濁りが確認された(地点②③)。

地点② 河口上流(濁り少)

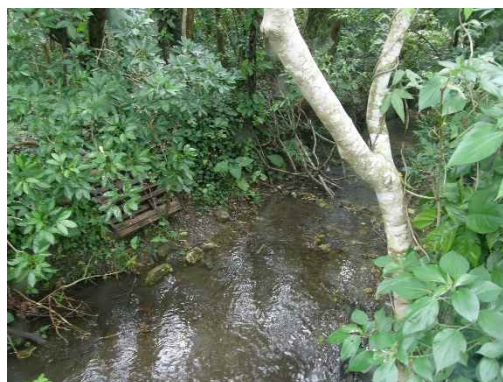
地点③ 河口上流(濁り少)

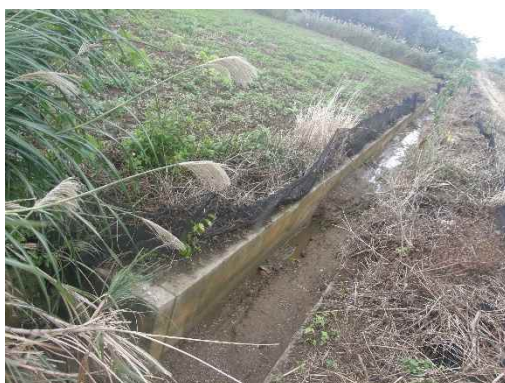
- ・嘉良川流域内にて、本調査時には特定の流出源は確認されなかった。河口部の濁りは流域内に広がる畑地などから少量ずつ流出したものだと考えられる。
- ・濁水が確認された地点④においては、畑横の水路に泥と濁水が堆積していた。水路の濁水を採水したところ濁度は148(度)であった。

地点④ 畑横の水路に泥が堆積

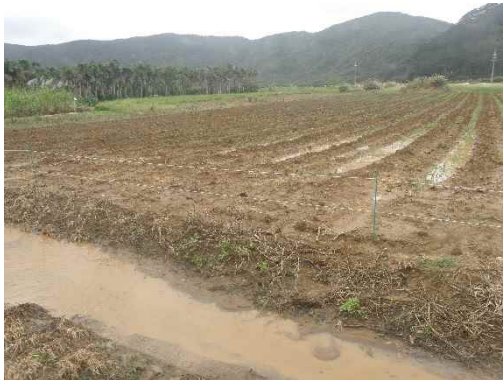
- また、畑裸地から濁水が道路へと流出している地点も確認された(地点⑤)。

地点⑤ 裸地から濁水流出

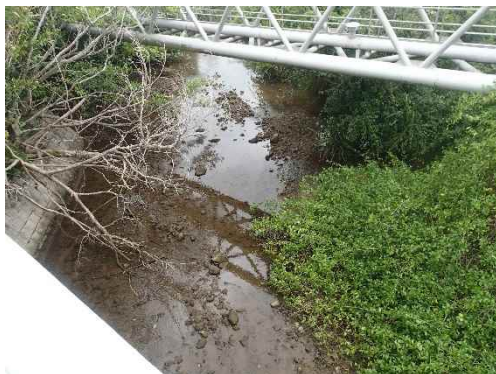
- ・ 河口部においては恒常的に泥が堆積しているものの、濁りは確認されなかった(地点①)。また、中流域においても濁りは確認されなかった(地点②)。本調査時程度の降雨では河口への赤土流出の可能性は低いと考えられる。

地点① 河口域(泥が堆積)

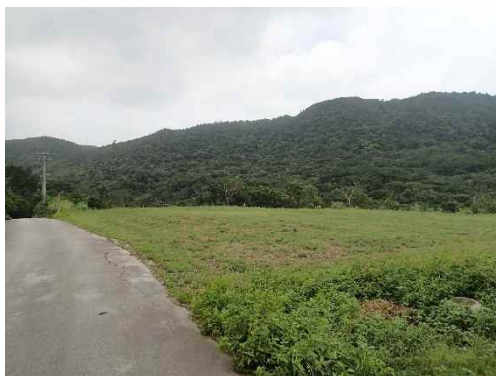
- ・ H26 年度 1 回目調査時に造成裸地が確認された大浦ダム直下付近の地点③では、草本が茂っており、流出は確認されなかった。今後も赤土流出の可能性は低いと考えられる。

地点③ 造成裸地の経過状況

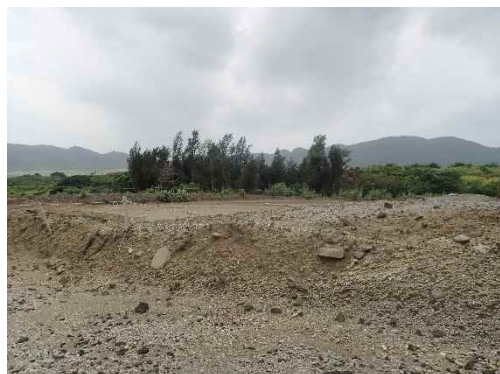
- ・ 昨年度に新規造成地が確認された地点⑧では、工事が完了し裸地となっていた。本調査時には、流出は確認されなかったが、対策などが確認されなかったため、より激しい降雨時には流出している可能性が高いと考えられる。

地点⑧ 新規造成地の経過状況

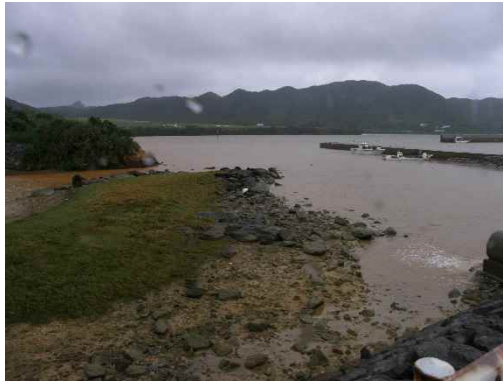
- ・ 湾東奥の海域部において強い濁りが確認された(地点①)。河口に濁水が流れ込む干潟部においても強い濁水が確認され(地点②)、採水をおこなったところ、濁度は287(度)であった。

地点① 河口域(泥が堆積)

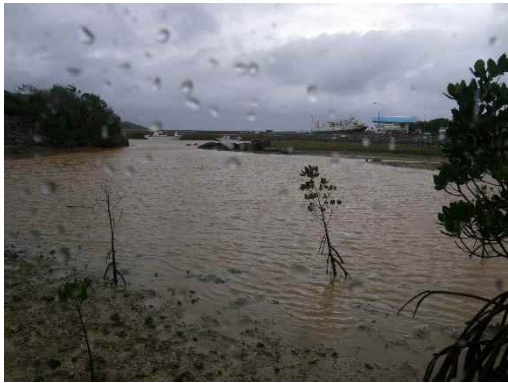
地点② 濁水が干潟部へ流出(濁り有り)

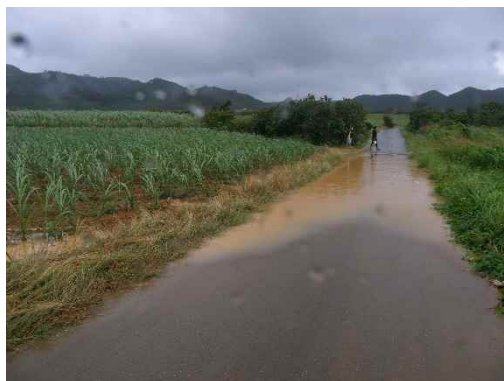
- ・ 干潟部の上部にある畑では、干潟部へ直接濁水を流出していた(地点③)。

地点③ 干潟部上部の畑からの濁水流出

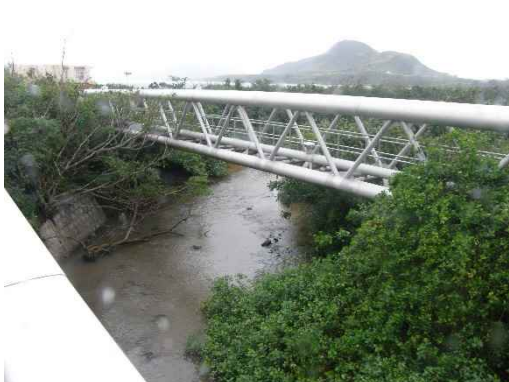
- ・大浦川河口部においては、湾東側と比べ濁りが薄かった(地点④)。採水をおこなったところ、濁度は10.0(度)であった。

地点④ 河口部(濁り有り)

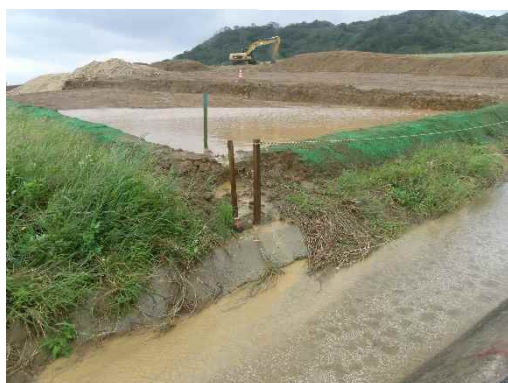
- ・流域内においては、畑地において広域探査発掘加速化事業がおこなわれていた(地点⑤)。探査がされている畑は裸地となっており、本調査時には濁水が水路へ流出していることが確認された(地点⑤)。この流出していた濁水を採水したところ濁度は5060(度)であった。また、赤土流出防止条例に係る表示が確認された。

地点⑤ 畑からの濁水流出

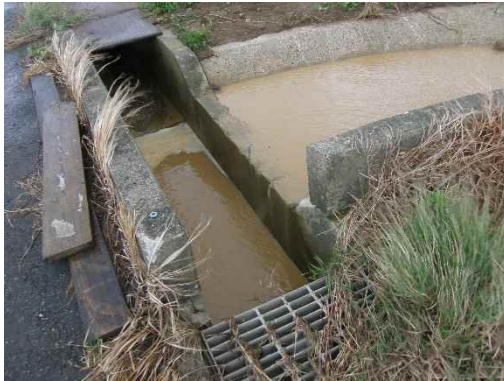
- ・ 流域内で、赤土が流出する可能性のある地点が確認された(地点⑥⑦)。地点⑥では、水路内に濁水がたまっていた。また、地点⑦では、赤土がむき出しの法面横の水路では、流出痕が確認された。

地点⑥ 水路にたまる濁水

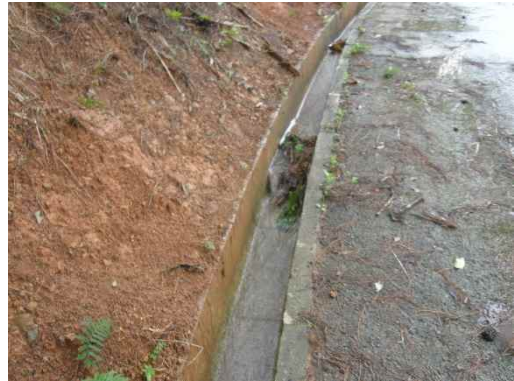
地点⑦ 法面から水路への流出

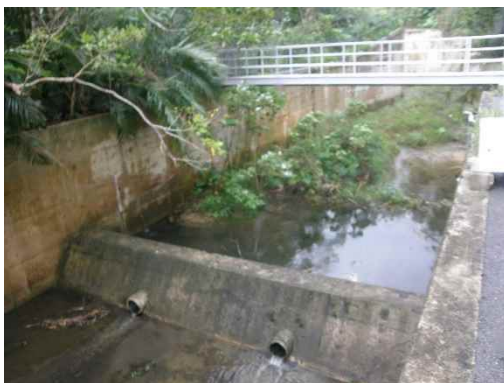
- ・ 大浦河上流のダム直下では濁りは殆ど確認されなかった(地点⑧)。採水したところ濁度は3.3(度)であった。

地点⑧ 上流部のダム直下(濁り少)
