(21) 与那良川河口

1) 第 1 回調査(平成 27 年 9 月 30 日実施)

(22) 嘉弥真水道

#### 4.4.3 各流域、懸念される主な流出源と対策方法案

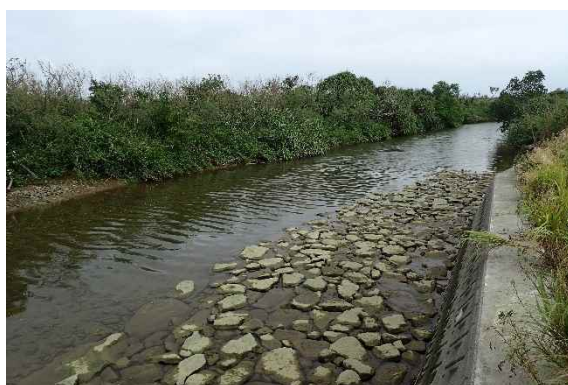
- ・ 河口近くの河川域において濁りは確認されなかった(地点①)。

地点① 河口近く河川(濁り無し)

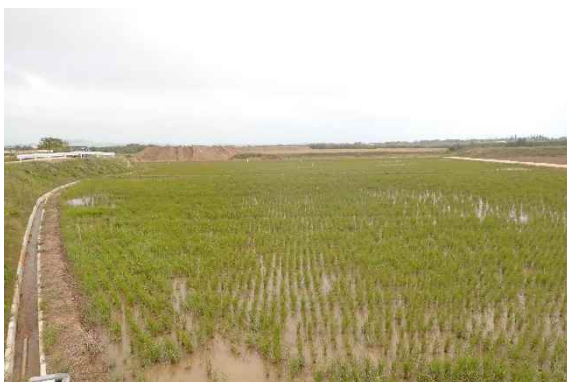
- ・ 河口近くには水田が広がっており、赤土流出は確認されなかった(地点②)。また、同地点では、昨年度から圃場工事が行われていたが、今回、工事の完了した部分では水田となっていたが、まだ工事継続中であった。工事途中の圃場横水路では、裸地部分がむき出しになっており、降雨時には赤土等流出が懸念される。

地点② 河口近くの水田(流出無し)

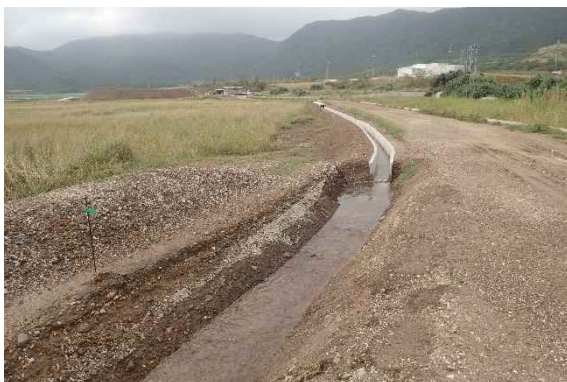
地点② 河口近くの圃場工事状況(流出可能性あり)

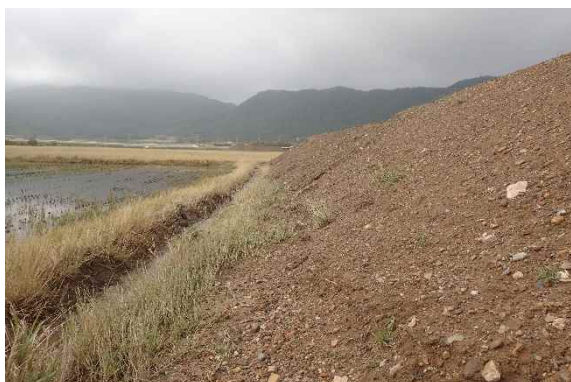
- ・ 地点②より河口に近い地点③においては、盛り土が確認された。盛り土の周辺は圃場や草地になっていたが、盛り土自体には流出を防止する対策などは見られなかったため、降雨時には赤土流出の可能性が考えられる。

地点③ 河口近くの圃場工事状況(流出可能性有り)

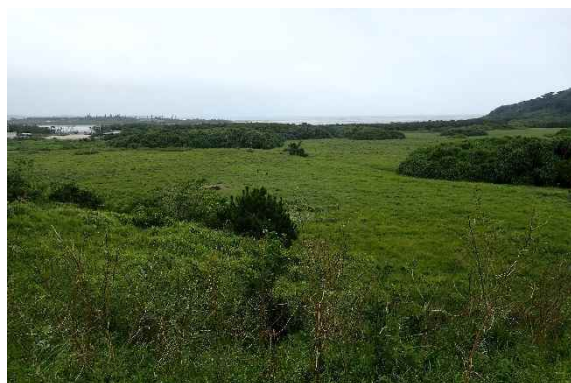
- ・ 昨年度調査時同様に、流域内には地点④⑤のような草地在広がっていた。

地点④ 牧草地

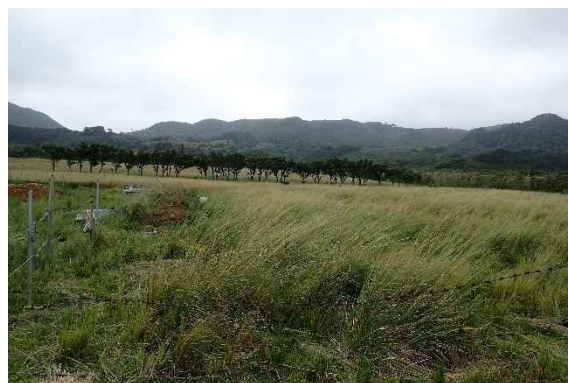
地点⑤ 草地

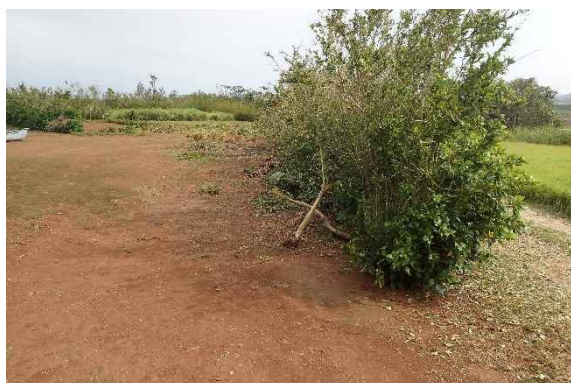
- ・ 昨年度から確認されている裸地では、周辺に草本が覆っており、赤土流出の可能性は無かった(地点⑥)。

地点⑥ 裸地(流出の可能性無し)

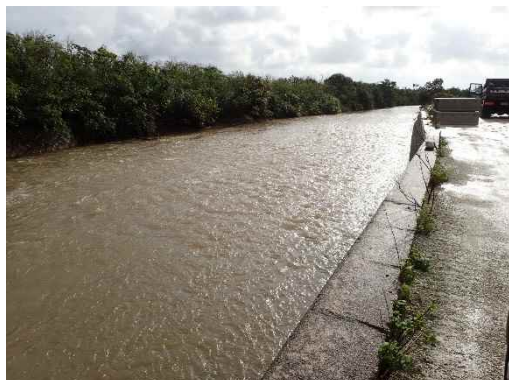
- ・ 河口近くの河川域において濁りが確認された(地点①)。採水をおこなったところ濁度は 8.5(度)であった。

地点① 河口近く河川(濁り有り)

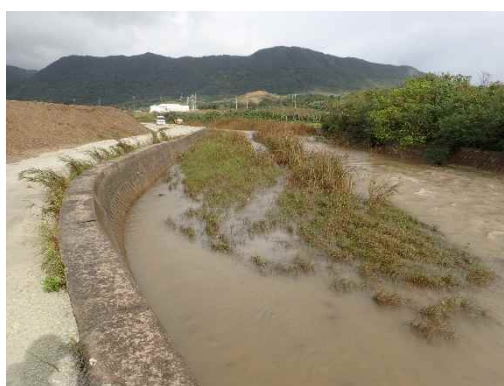
地点① 河口近く河川(濁り有り)

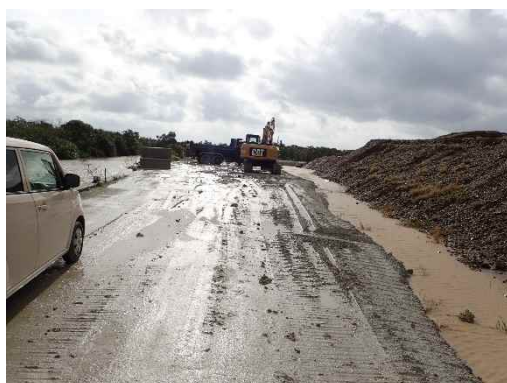
- ・ 河口近くの水田及び昨年度から圃場工事が行われていたが、本調査時にも継続していた(地点①②)。工事区域内には濁水が溜まっていたが、工事箇所と河川には横幅 8m 程度の道で隔たれており、また工事部には河川側に畦畔が作られており、河川への直接的な流出は確認されなかった。また赤土等流出防止条例に係る看板は確認された。

地点①河口近くの圃場工事(流出少)

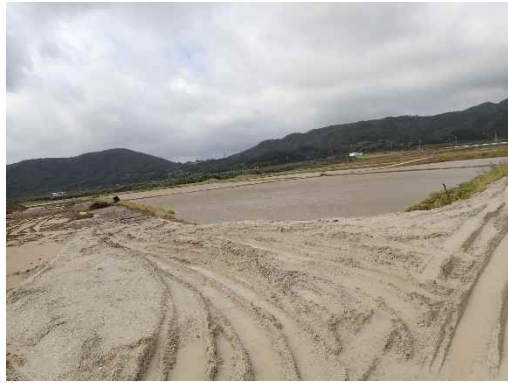
地点② 河口近くの圃場工事状況(流出無少)

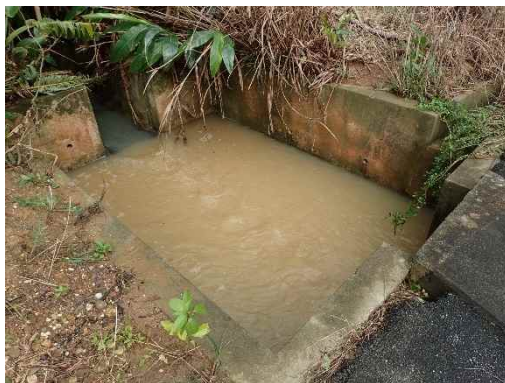
- ・ 流域内の北側畑地(地点④)では、河川へつながる水路で濁水が流出していた(地点⑤⑥)。地点⑤では濁度は7.9(度)であった。特定の濁水流出源は確認されなかったが、近辺の畑地から少しずつ流出したものと考えられる。

地点⑤ 畑からの濁水

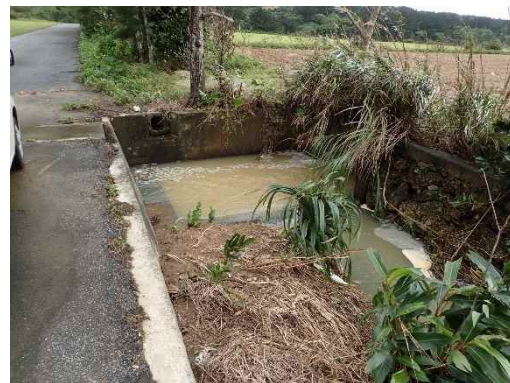
地点⑥ 畑からの濁水

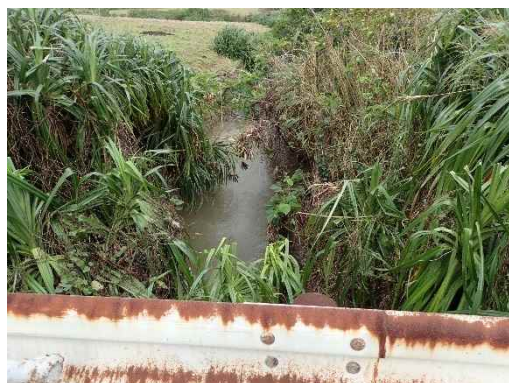
- ・ 本川上流部においても濁りが確認されたが、下流に比べると薄かった(地点⑨)。採水をおこなったところ濁度は2.6(度)であった。本川では、牧草地が広がっており特定の流出源は確認されなかった。

地点⑨ 河川上流部

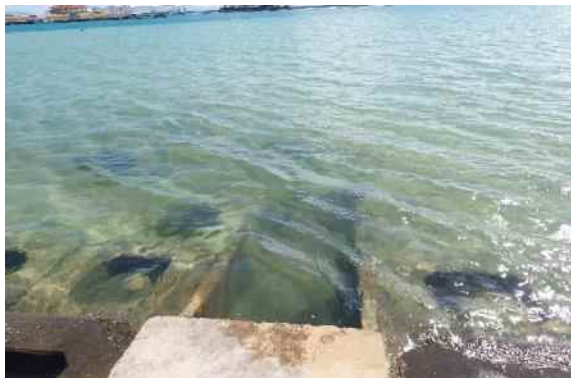
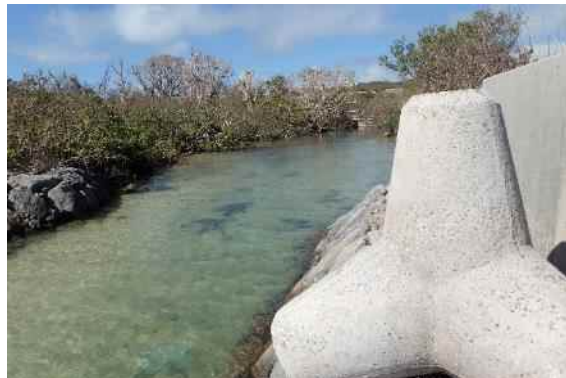
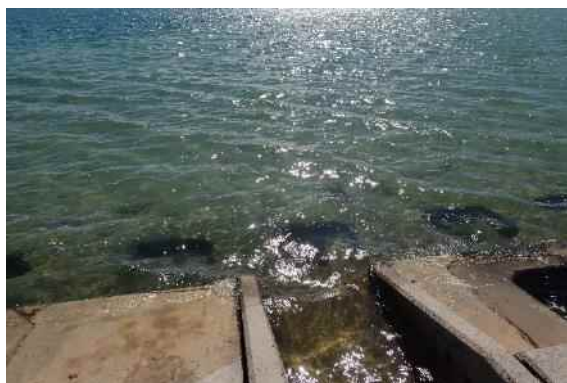
- ・本流域においては、複数の排水路が海域に流れ込んでいるが、濁りは確認されなかった（地点①②③）。

地点① 河口域(濁り無し)

地点② 河口域(濁り無し)

地点③ 河口域(濁り無し)

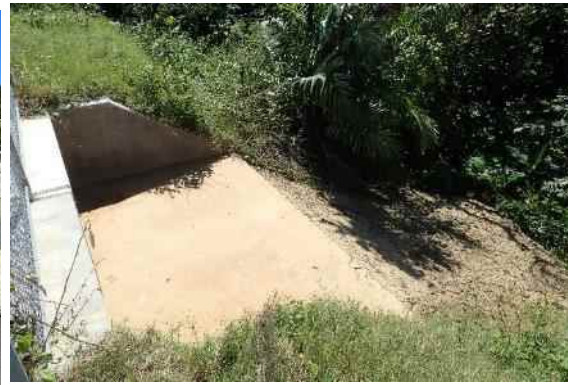
- ・昨年度調査中に確認された農業用水池(赤土流出防止対策工事)は完成していた(地点④)。農業用水池の水は、直接下流側林内に流れていく構造になっており、濁水の流出が懸念される。

地点④ 農業用水池排水路(直接林内に流下)

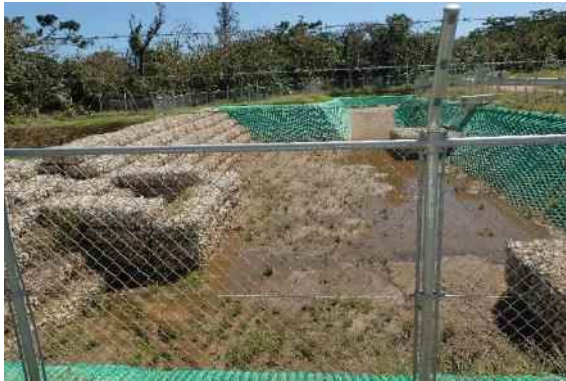
- ・ 昨年度確認された沈砂池改修工事は、本調査時には完成しており、赤土等流出防止効果が期待できる（地点⑤）。

地点⑤ 沈砂池改修完了後

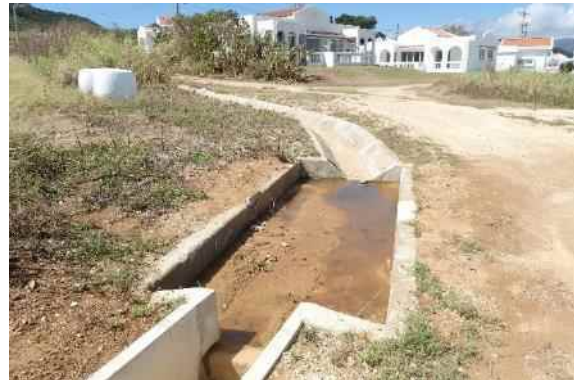
- ・ 地点⑥において、浸透池が確認されているが、その浸透池へ流れ込む水路には多量の泥が堆積していた。強い降雨時などには浸透地に流れ込み、浸透池が機能すると考えられる。

地点⑥ 浸透池直前水路(泥が堆積)

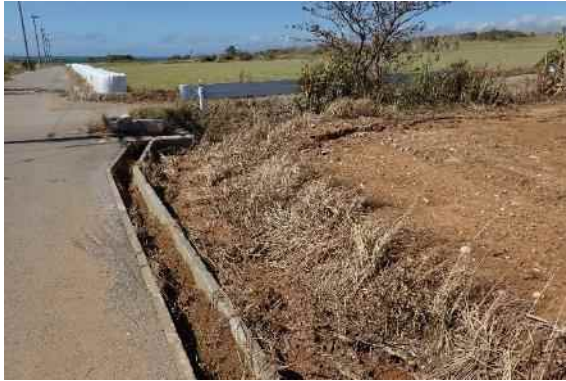
- ・ 流域内において、一部地点で道路への赤土流出が確認された(地点⑦⑧⑨⑩)。しかし、道路等への赤土流出が見られる畑にもマルチングなど流出対策や、下流部に沈砂池があるなどしており、実際に河口へ流出しているかどうかは、降雨時に確認する必要がある。

地点⑦ 道路への赤土流出

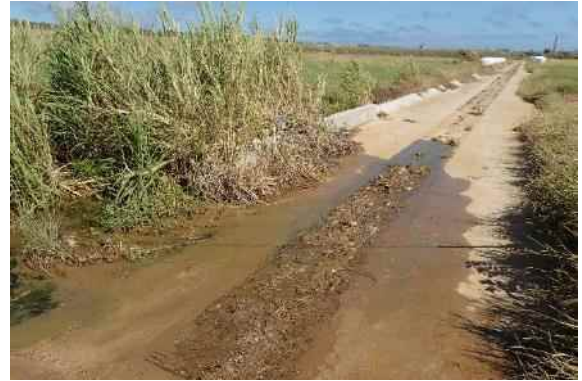
地点⑧ 道路への赤土流出

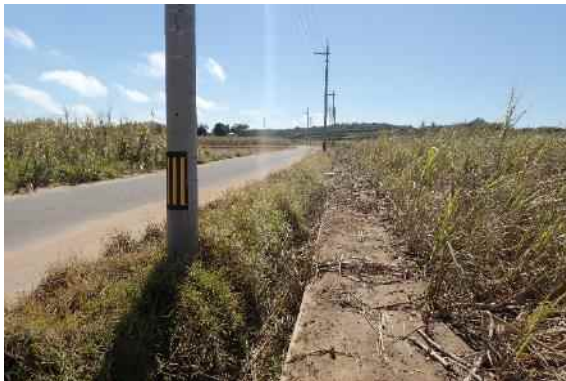
地点⑨ 道路への赤土流出

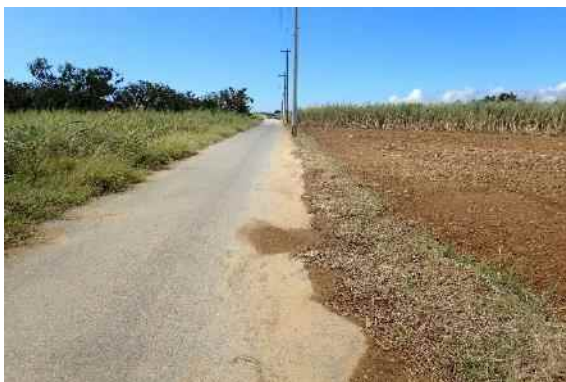
地点⑩ 道路への赤土流出

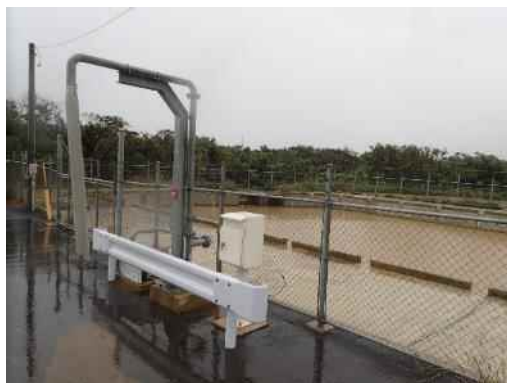
- ・ 前回調査時に完成した新規農業用水池は濁水がたまっていた(地点④)。本調査時には、この濁水の流出は確認されなかったが、激しい降雨時にはこの濁水が流出する可能性がある。

地点④ 新規農業用水池(濁り有り)

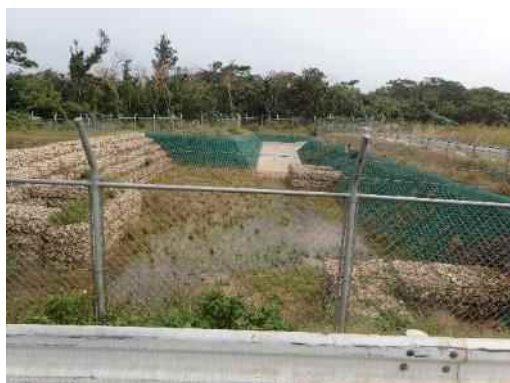
- ・ 前回調査時に改修された沈砂池では、土砂の堆積についても大きな変化は見られなかった(地点⑤)。

地点⑤ 沈砂池改修後(変化無し)

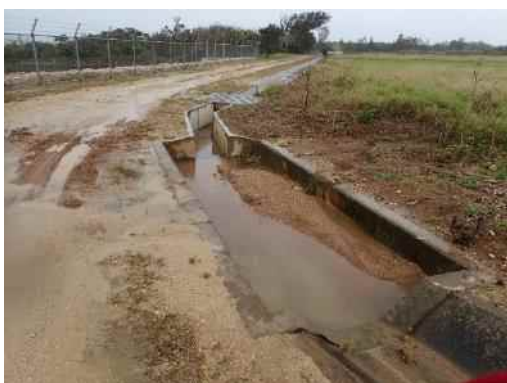
- ・ 地点⑥において、浸透池が確認されているが、その浸透池へ流れ込む水路には前回調査時同様に多量の泥が堆積していた。調査時程度の降雨では、水路に堆積した泥の浸透池への流出はほとんど確認されなかった。

地点⑥ 浸透池直前水路(変化無し)

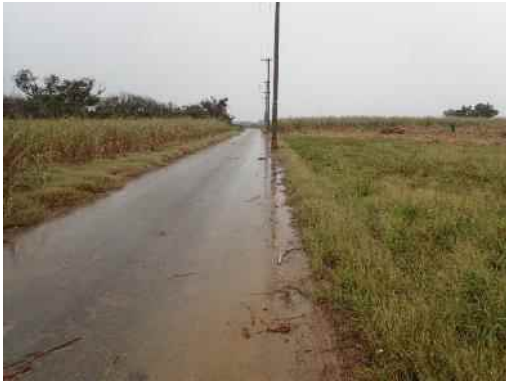
- ・ 流域内において、一部地点で道路や水路への赤土流出が確認された(地点⑦⑧⑨⑩)。しかし、道路等への赤土流出が見られる畑にもグリーンベルトなどの流出対策や、下流部に沈砂池があるなどしており、実際に河口への流出は地点①②③において河口での濁りが確認されなかったことから、本調査時程度の降雨では流出はしないと考えられる。

地点⑩ 道路への赤土流出(変化無し)

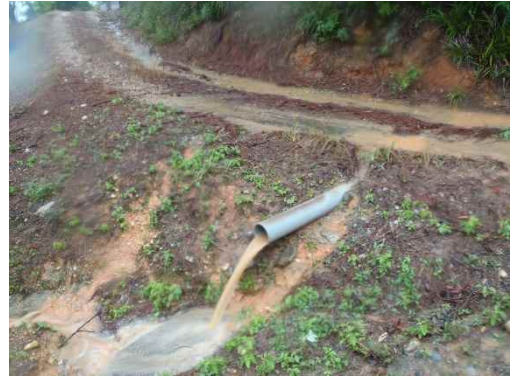
大小堀河口 大規模造成裸地からの濁水流出  
(今年度)

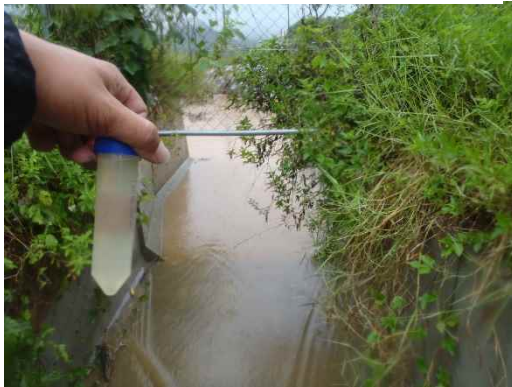
大小堀河口 沈砂池からの濁水流下 (今年度)

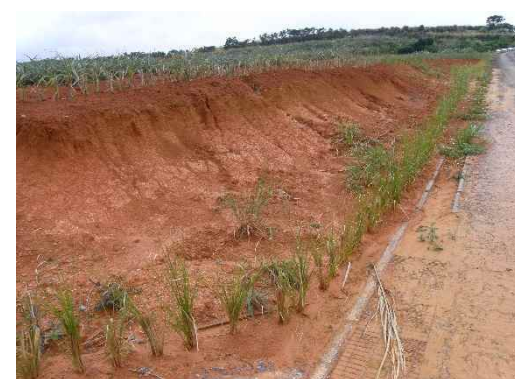
平良川河口 農地からの流出痕(今年度)  
(今年度、一部グリーンベルト植生あり)

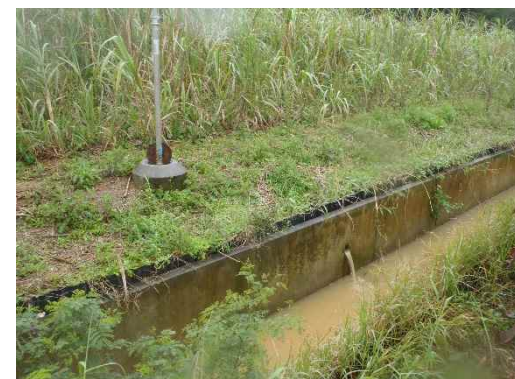
漢那中港川河口 農地からの濁水流出  
(今年度)

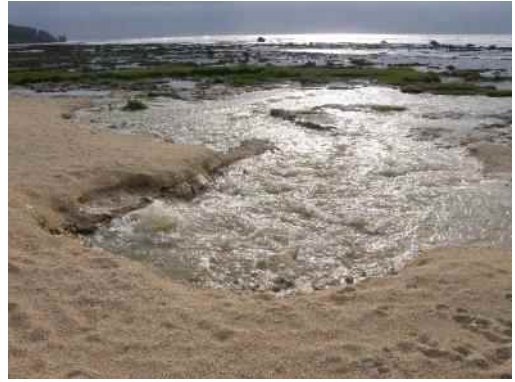
大度海岸 海岸沿いの湧水から濁水流出（今年度）

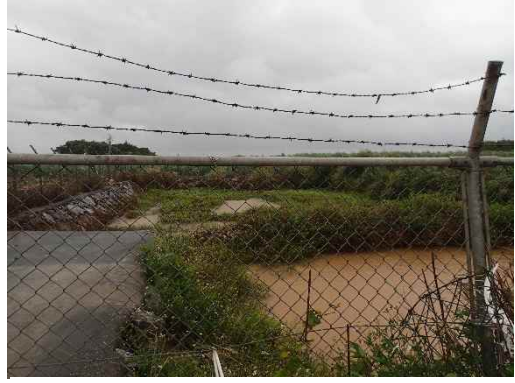
真謝川河口 泥分が堆積・懸濁した沈砂池状況（今年度）

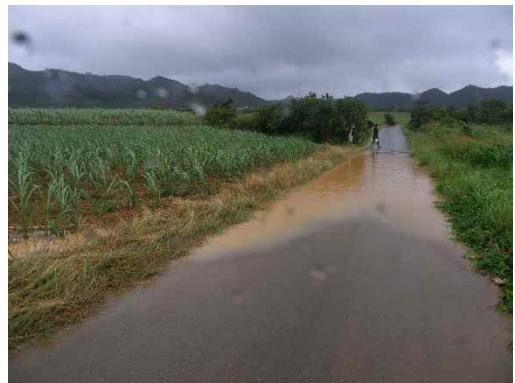
大浦川河口 農地からの濁水流出(今年度)

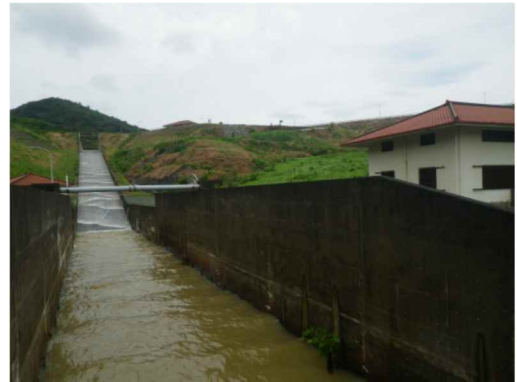
名蔵湾 名蔵ダムからの濁水流出  
(平成 25 年度)

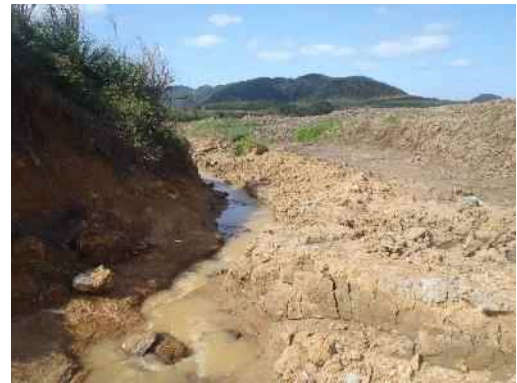
宮良川河口 圃場工事による濁水流出(今年度)

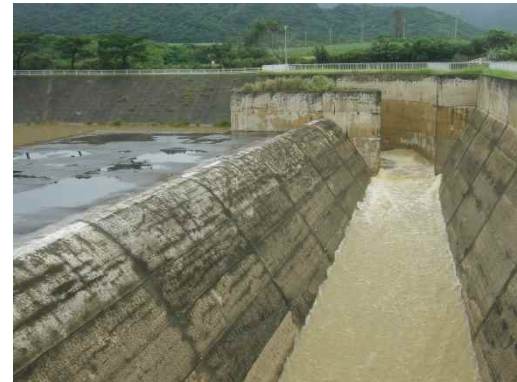
宮良川河口 真栄里ダムからの濁水流出  
(平成 25 年度)

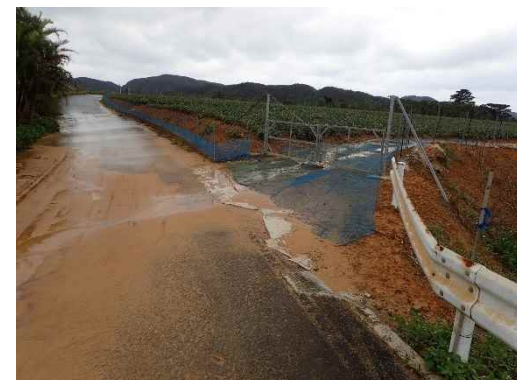
野崎川河口 農地からの土砂流出  
(今年度)

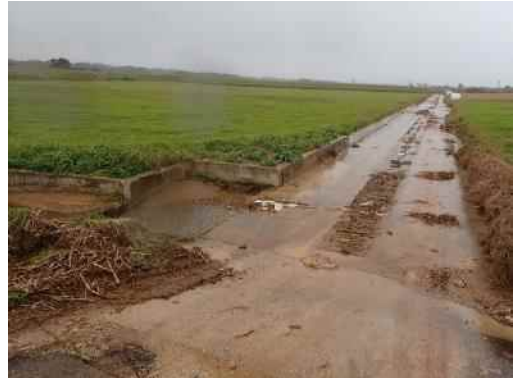
嘉弥真水道 農地からの赤土等流出  
(今年度)
