66 大度海岸

第1回調査(平成28年9月7日実施)

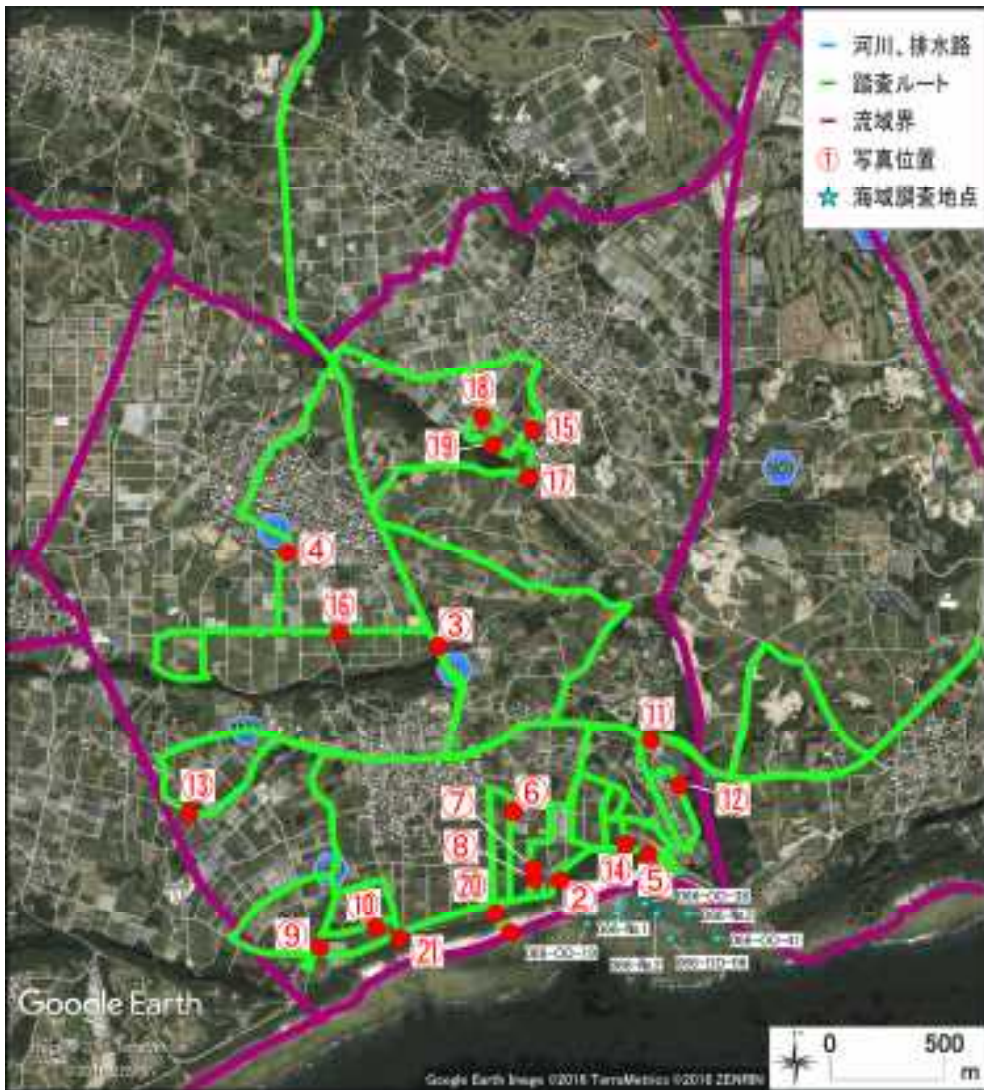
調査図

- ① 河口域の地下ダム海域の湧水箇所、濁りが確認された。また、濁りは海域へ広がっていた。採水を行ったところ、濁度は140.8(度)であった。
- ② 河口域付近の水路において、濁水が確認された。採水を行ったところ、濁度は160.6(度)であった。また、水路横には浸透池が設置してあり、周辺の雨水が容量を超えたため、横の水路へ排水をしていたと考えられる。
- ③ 調査区域中央付近の谷部において、濁水が確認された。谷部には周辺の農地等から濁水が流入していたと考えられる。また谷部直上の昨年度造成された、工事用の沈砂池にはあまり水は溜まっていなかった。
- ④ 流域内北側の水路において、濁りが確認された。採水を行ったところ、濁度は30.0(度)であった。また、直下に設置されている沈砂池では、降雨による増水のため、機能しておらず、濁水の流出が確認された。

- ⑤ 調査区域南東側において、農地から側溝へ濁水の流出が確認された。
- ⑥,⑦,⑧ 調査区域南側において、農地から側溝へ濁水の流出が確認された。
- ⑨ 調査区域西側において、サトウキビ畑から道路へ濁水の流出が確認された。
- ⑩ 調査区域西側において、ビニルハウス横の水路に赤土等の堆積が確認された。

- ⑪ 流域内東側において、「大度地内土間コンクリート被覆工事」が行われていた。規模は2,382㎡であり、赤土等流出防止条例に係わる表示が確認された。
- ⑫ 地点⑪直下において、工事現場から道路や民家へ濁水の流出が確認された。

- ⑬ 調査区域西側の農地において、足場板による赤土等の流出防止対策が確認された。
- ⑭ 調査区域東側の農地において、構造物による赤土等の流出防止対策が確認された。
- ⑮ 調査区域北側の農地において、ベチバーによるグリーンベルトが確認された。
- ⑯ 調査区域中央付近の農地において、雑草によるグリーンベルトが確認された。しかし、一部道路へ赤土等が流出していた。
- ⑰ 調査区域北側の農地において、勾配修正による赤土等の流出防止対策が確認された。

- ⑱ 調査区域北東側において、大規模な沈砂池が確認された。
- ⑲ 調査地点⑱の直近において、同規模の沈砂池の造成が確認された。

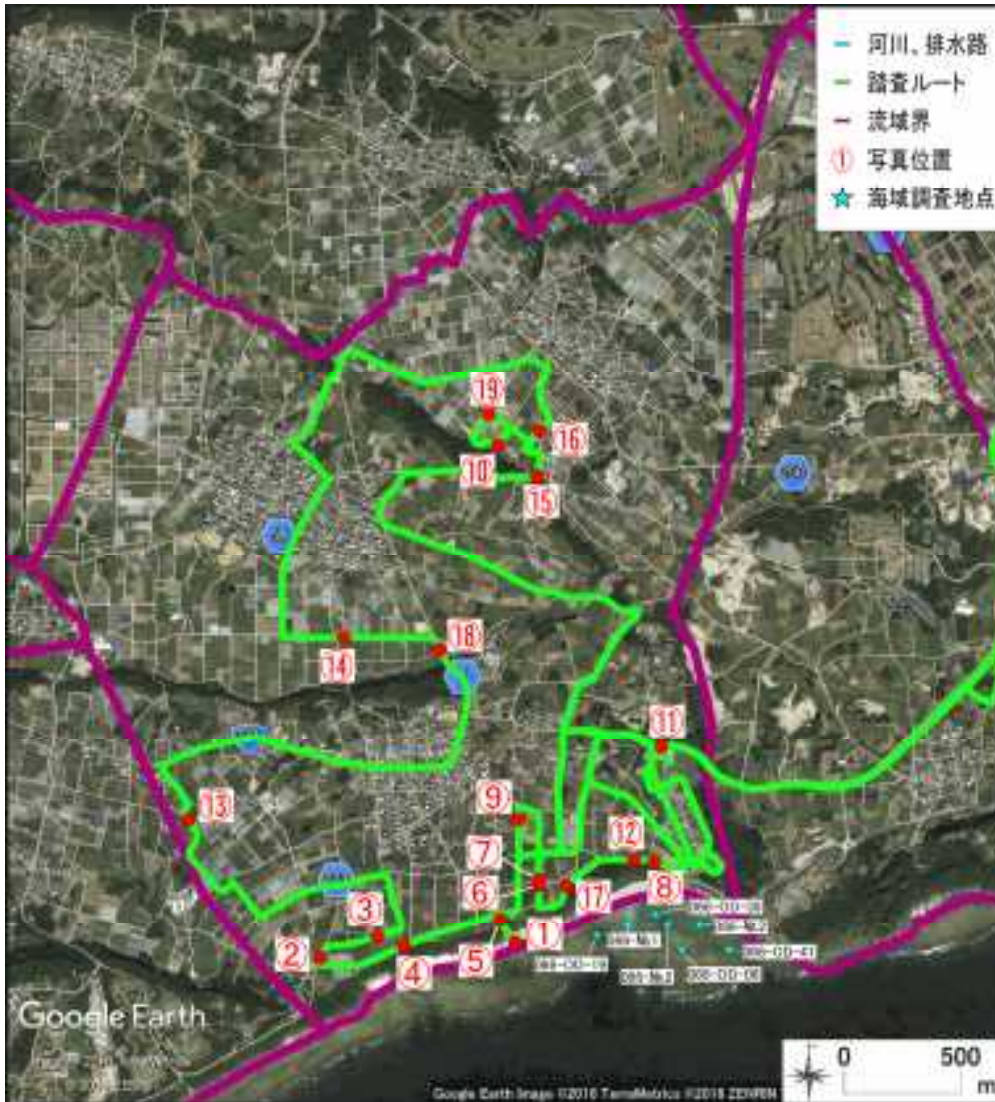
調査図

① 河口域の地下ダム海域の湧水箇所において、濁りは確認されなかった。

②,④ 調査区域西側において、サトウキビ畑から道路へ赤土等の流出が確認された。

③ 調査区域西側において、ビニルハウスから側溝や道路へ赤土等の流出が確認された。

⑤,⑥, 調査区域南側において、農地から側溝や道路へ赤土等の流出が確認された。

⑧ 調査区域東側において、農地裸地から側溝や道路へ赤土等の流出が確認された。

⑨ 調査区域中央付近において、キク畑から道路へ赤土等の流出が確認された。

⑫ 調査区域南側のサトウキビ畑において、構造物による赤土等の流出防止対策が確認された。

⑬ 調査区域西側のサトウキビ畑において、トタン板や木材による赤土等の流出防止対策が確認された。

⑭ 調査区域中央付近の農地において、雑草によるグリーンベルトが確認された。

⑮ 調査区域北側の農地裸地において、勾配修正による赤土等の流出防止対策が確認された。

⑯ 調査区域北側の農地において、ベチバーによるグリーンベルトが確認された。

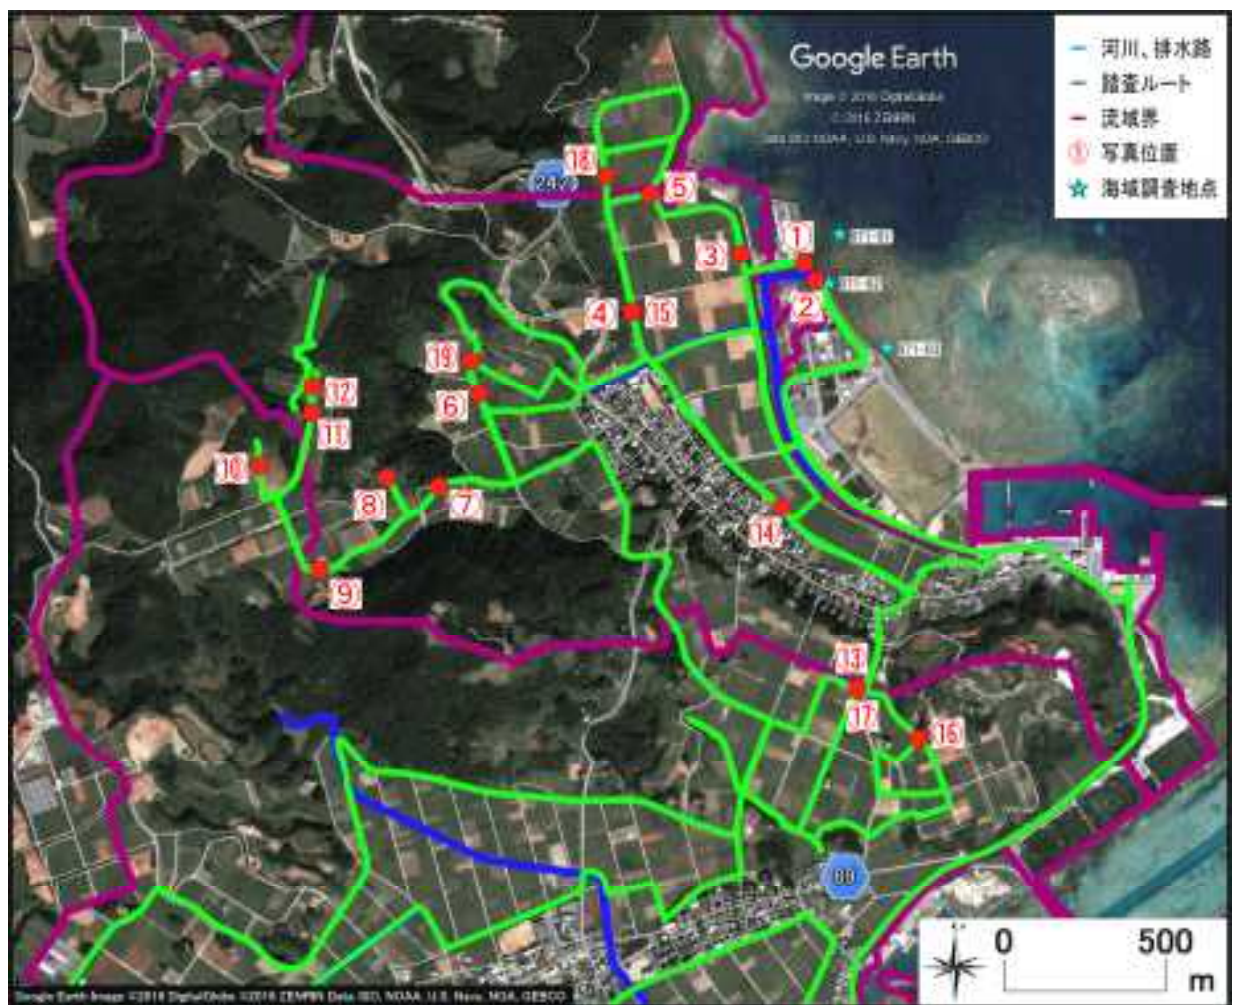
調査図

- ①,② 河川河口域において、少しの濁りが確認された。濁りの原因はこの地点にて行われていた、橋の整備工事によるものと考えられる。また採水を行ったところ、濁度は99.2(度)であった。
- ③ 地点①上部の水路において濁り、確認されなかった。しかし、底質には泥が堆積している状況が確認された。

- ④,⑤ 流域内北東側において、サウキビ畑から道路へ赤土等の流出が確認された。
- ⑥,⑦ 流域内中央付近において、サウキビ畑から側溝や道路へ赤土等の流出が確認された。農地には、赤土等の流出防止対策は確認されず、降雨時には流出源となる可能性が高いと考えられる。
- ⑧ 流域内西側において、サウキビ畑から道路へ赤土等の流出が確認された。
- ⑨,⑩, 流域内西側において、サウキビ畑から側溝や道路へ赤土等の流出が確認された。農地には、
- ⑪,⑫ 赤土等の流出防止対策は確認されず、降雨時には流出源となる可能性が高いと考えられる。
- ⑬ 流域内南東側において、サウキビ畑から道路へ赤土等の流出が確認された。
- ⑭ 流域内南側の牧草地等農地において、側溝へ赤土等の流出が確認された。側溝内には赤土等が堆積しており、降雨時には流出源となる可能性が高いと考えられる。

- ③ 昨年度と比べ、変化はなく、依然として水路底に泥が堆積しており、赤土等の流出の可能性は高い状態であると考えられる。

- ⑤,⑬ 昨年度と比べ変化はなく、農地から道路へ赤土等の流出していた。
- ⑨,⑩, 昨年度と比べ変化はなく、農地から側溝や道路へ赤土等の流出しており、降雨時には、流出源
- ⑪,⑫ になると考えられる。
- ⑭ 昨年度と比べ変化はなく、依然として水路底に泥が堆積していた。
- ⑱ 昨年度確認された、農地裸地には、サウキビが栽培されていた。この地点からの赤土等の流出の可能性は低いと考えられる。
- ⑲ 昨年度以前に、赤土等が流出していた道路において、前年度同様に流出は確認されなかった。この地点から赤土等の流出する可能性はないと考えられる。

- ⑮ 流域内北東側の農地において、足場板による赤土等の流出防止対策が確認された。
- ⑯ 南側流域の農地において、マルチングによる赤土等の流出防止対策が確認された。

- ⑰ 流域内南側において、沈砂池が確認された。

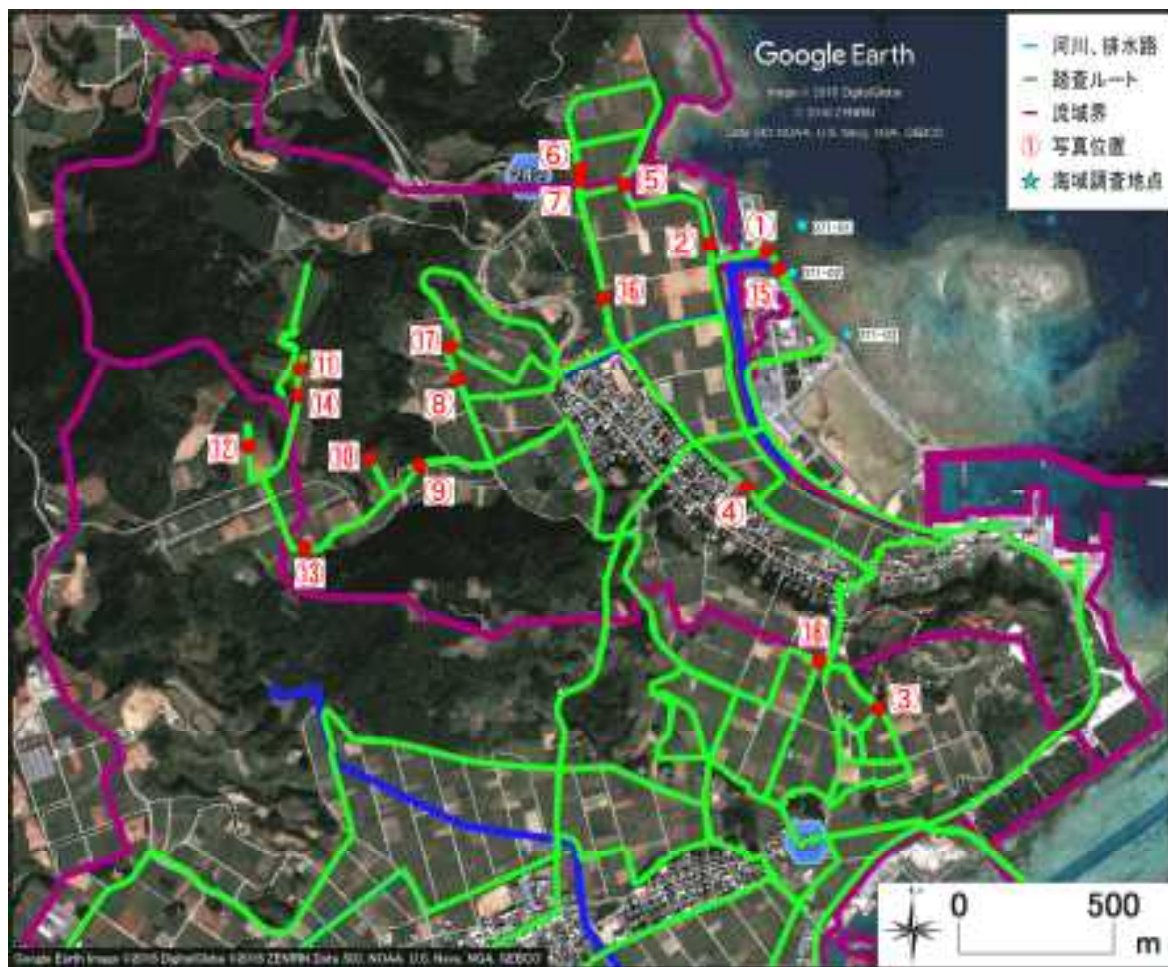
調査図

- ① 河川河口域において、濁りは確認されなかった。
- ② 流域内北東側の水路において、濁りは確認されなかった。

- ③ 流域内東南側において、サトウキビ畑から側溝や道路へ赤土等の流出が確認された。本調査時にはサトウキビの刈り取り後であり、マルチングが施されていた。
- ④ 流域内東側において、サトウキビ畑から道路や側溝へ赤土等の流出が確認された。
- ⑤,⑥,⑦ 流域内北側において、サトウキビ畑から道路や側溝へ赤土等の流出が確認された。
- ⑧,⑨,⑩ 流域内中央付近において、サトウキビ畑から側溝や道路へ赤土等の流出が確認された。
- ⑪,⑫,⑬ 流域内西側において、サトウキビ畑から道路や側溝へ赤土等の流出が確認された。
- ⑭ 流域内西側において、農地裸地から側溝や道路へ赤土等の流出が確認された。また、側溝に赤土等が堆積により埋没していた。

- ⑮ 河口域において、前回行われていた橋整備工事が完了していたが、路肩から道路へ赤土等が流出していた。

- ③ 前回と比べ変化はなく、サトウキビ畑から側溝や道路へ赤土等の流出が確認された。しかし、本調査時には前回と異なり、サトウキビの刈り取り後であり、マルチングが施されていた。
- ④,⑤,
⑥,⑦,
⑧,⑨, 前回と比べ変化はなく、サトウキビ畑等の農地から道路や道路へ赤土等が流出していた。
- ⑩,⑪,
⑫,⑬,
⑭

- ⑮ 前回と比べ、橋整備工事が完了していたが、路肩から道路へ赤土等が流出していた。

- ⑯ 流域内北側のサトウキビ畑において、足場板による赤土等の流出防止対策が確認された。
- ⑰ 流域内北側のサトウキビ畑において、構造物による赤土等の流出防止対策が確認された。

- ⑱ 流域内南東側において、沈砂池が確認された。

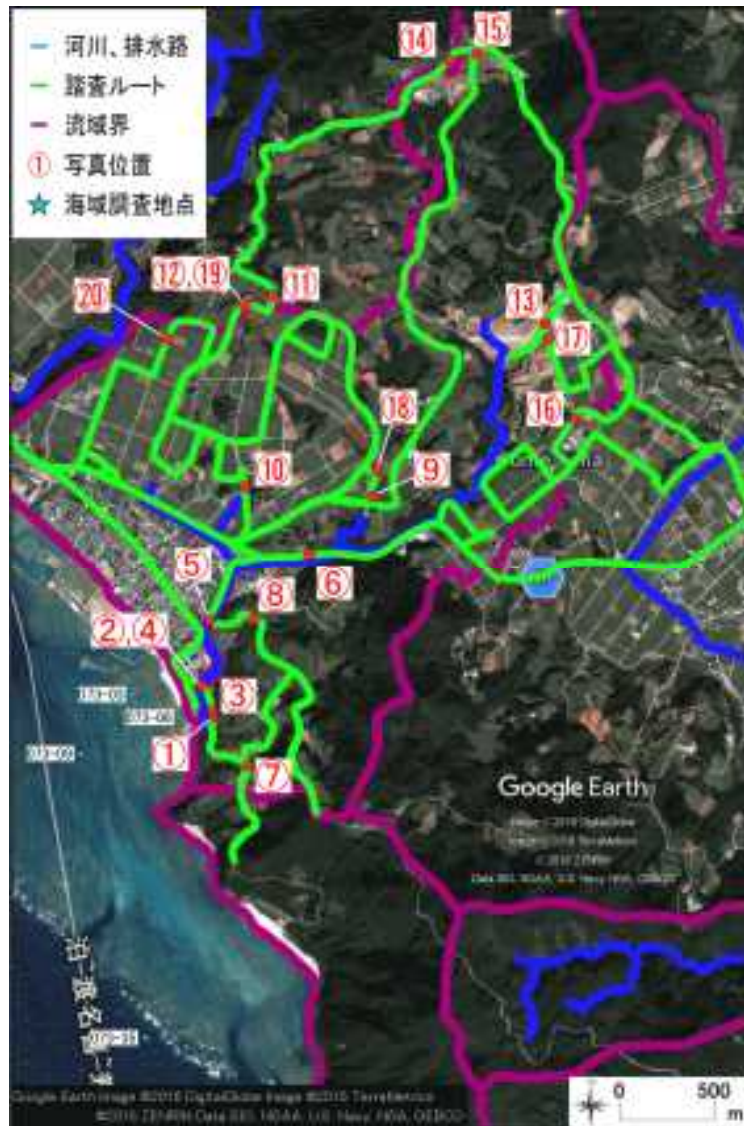
調査図

- ① 河川河口域において、濁りは確認されなかった。
- ② 河川下流域において、濁りは確認されなかった。

- ③ 地点①そばのサウキビ畑において、一部裸地が確認された。降雨時には河川へ直接赤土等が流出する可能性が高いと考えられる。
- ④ 地点②の橋の上において、農地から橋の下の河川に続く赤土等の流出痕が確認された。
- ⑤ 流域内南西側において、サウキビ畑から河川へ続く赤土等の流出痕が確認された。
- ⑥ 流域内南西側において、サウキビ畑から側溝に赤土等の流出痕が確認された。
- ⑦ 流域内南側の農地において、勾配修正のためのコンクリートブロックが一部崩壊し、道路へ多量の赤土等の流出が確認された。
- ⑧ 流域内南側において、サウキビ畑から河川へ赤土等の流出痕が確認された。降雨時には、多量の赤土等が流出している可能性が高いと考えられた。
- ⑨,⑩ 流域内中央付近において、サウキビ畑から側溝や道路へ赤土等の流出が確認された。
- ⑪ 流域内北側において、大規模な農地裸地から道路へ赤土等の流出が確認された。
- ⑫ 流域内北側において、サウキビ畑から側溝や道路へ赤土等の流出が確認された。

- ⑬ 流域内東側において、儀間ダム建設の残土置き場だった地点は砂利が敷かれていた。しかし、一部道路へ赤土等の流出が確認された。
- ⑭ 流域内東側において、儀間ダム建設の材料山であった地点は、サウキビ畑として整備されていたが、一部裸地が目立っており、赤土等の流出の可能性があると考えられる。
- ⑮ 流域内東側において、新規造成地が確認された。規模は20×10m程度であった。一部裸地があったが、ビニルシートで表面保護されており、赤土等の流出の可能性は低いと考えられる。

- ④ 昨年度と比べ、赤土等の流出痕薄くなっていたが、依然として流出痕は確認された。
- ⑤ 昨年度と比べ、サウキビ畑が一部裸地となっており、本調査時には赤土等の流出の可能性は更に高い状態であったと考えられる。
- ⑥,⑨,⑩,⑫ 昨年度と比べ、マルチングが施されておらず、赤土等の流出の可能性は高まったと考えられる。

- ⑭ 昨年度と比べ、サウキビが成長しており、赤土等の流出の可能性は減少したと考えられる。
- ⑯ 昨年度と比べ、外周に雑草が覆っており、赤土等の流出の可能性は減少したと考えられる。

- ⑯ 流域内東側において、雑草によるグリーンベルトが確認された。
- ⑰ 流域内東側のサウキビ畑において、構造物による赤土等の流出防止対策が確認された。

- ⑱,⑲,⑳ 流域内中央付近や北側において、沈砂池が確認された。

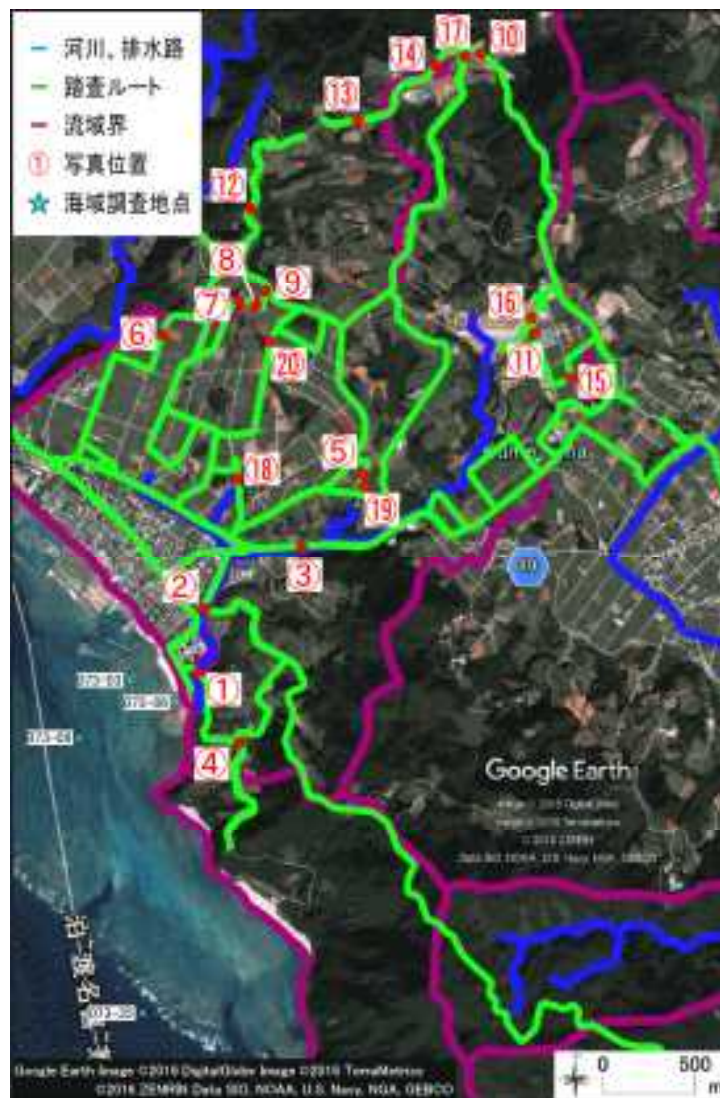
調査図

- ① 河川下流域において、濁りは確認されなかった。
- ② 河川中流域において、濁りは確認されなかった。
- ③ 東側支川中流域において、濁りは確認されなかった。

- ④ 流域内南側において、サトウキビ畑から道路へ赤土等の流出が確認された。
- ⑤ 流域内中央付近において、サトウキビ畑から側溝や道路へ赤土等の流出が確認された。
- ⑥ 流域内北西側において、農地から側溝や道路へ赤土等の流出が確認された。
- ⑦,⑧ 流域内北側において、サトウキビ畑から道路へ赤土等の流出が確認された。
- ⑨ 流域内北側において、農地から側溝や道路へ赤土等の流出が確認された。
- ⑩ 流域内北側において、サトウキビ畑から道路や側溝へ赤土等の流出が確認された。
- ⑪ 流域内東側において、農地から溝や道路へ赤土等の流出が確認された。

- ⑫ 流域内北側において、「平成28年度久米島横断線道路改良工事(2工区)」が行われていた。規模の表示はなかったが、赤土等流出防止条例に係わる表示が確認された。
- ⑬ 流域内北側において、「平成28年度久米島横断線道路改良工事(1工区)」が行われていた。規模は4,699㎡であり、赤土等流出防止条例に係わる表示が確認された。
- ⑭ 流域内北側において、「平成28年度儀間ダム周辺整備工事」が行われていた。規模は1,617㎡であり、赤土等流出防止条例に係わる表示が確認された。

- ④,⑤ 前回と比べ変化はなく、サトウキビ畑から道路や側溝へ赤土等の流出が確認された。

- ⑮ 流域内東側のサトウキビ畑において、足場板による赤土等の流出防止対策が確認された。
- ⑯ 流域内東側の農地裸地において、雑草によるグリーンベルが確認された。しかし、一部側溝や道路へ赤土等が流出していた。
- ⑰ 流域内北側のサトウキビ畑において、高低差による赤土等の流出防止対策が確認された。

- ⑱ 流域内西側において、沈砂池が確認された。
- ⑲,⑳ 流域内中央付近において、沈砂池が確認された。

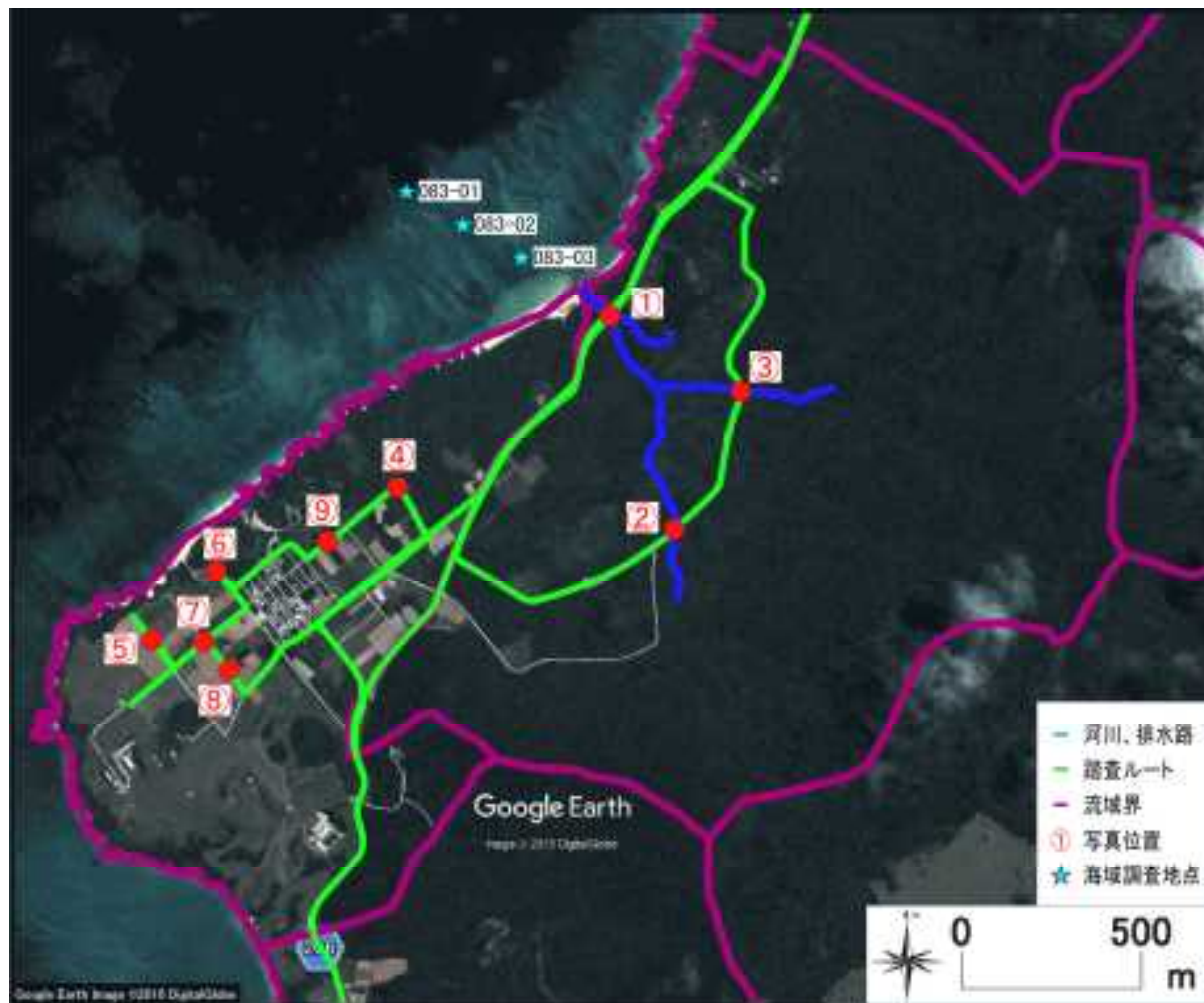
調査図

- ① 河川河口域において、濁りは確認されなかった。
- ② 南側支川上流域において、濁りは確認されなかった。
- ③ 東側支川上流域において、濁りは確認されなかった。

- ④ 流域内中央付近において、農地から側溝へ赤土等の流出が確認された。

- ⑤ 流域内西側において、サトウキビ畑から道路へ赤土等の流出が確認された。
- ⑥ 流域内西側において、農地から側溝に薄く流出痕が確認された。

- ④ 昨年度と比べて、草本が薄く覆っており、赤土等の流出の可能性が減少したと考えられる。
- ⑥,⑦ 昨年度と比べて、比べて裸地が減少し、赤土等の流出の可能性が減少したと考えられる。

- ⑦ 流域内西側の農地において、ベチバーによるグリーンベルトが確認された。
- ⑧ 流域内西側の農地裸地において、雑草によるグリーンベルトが確認された。
- ⑨ 流域内中央付近のサトウキビ畑において、マルチングによる赤土等の流出防止対策が確認された。

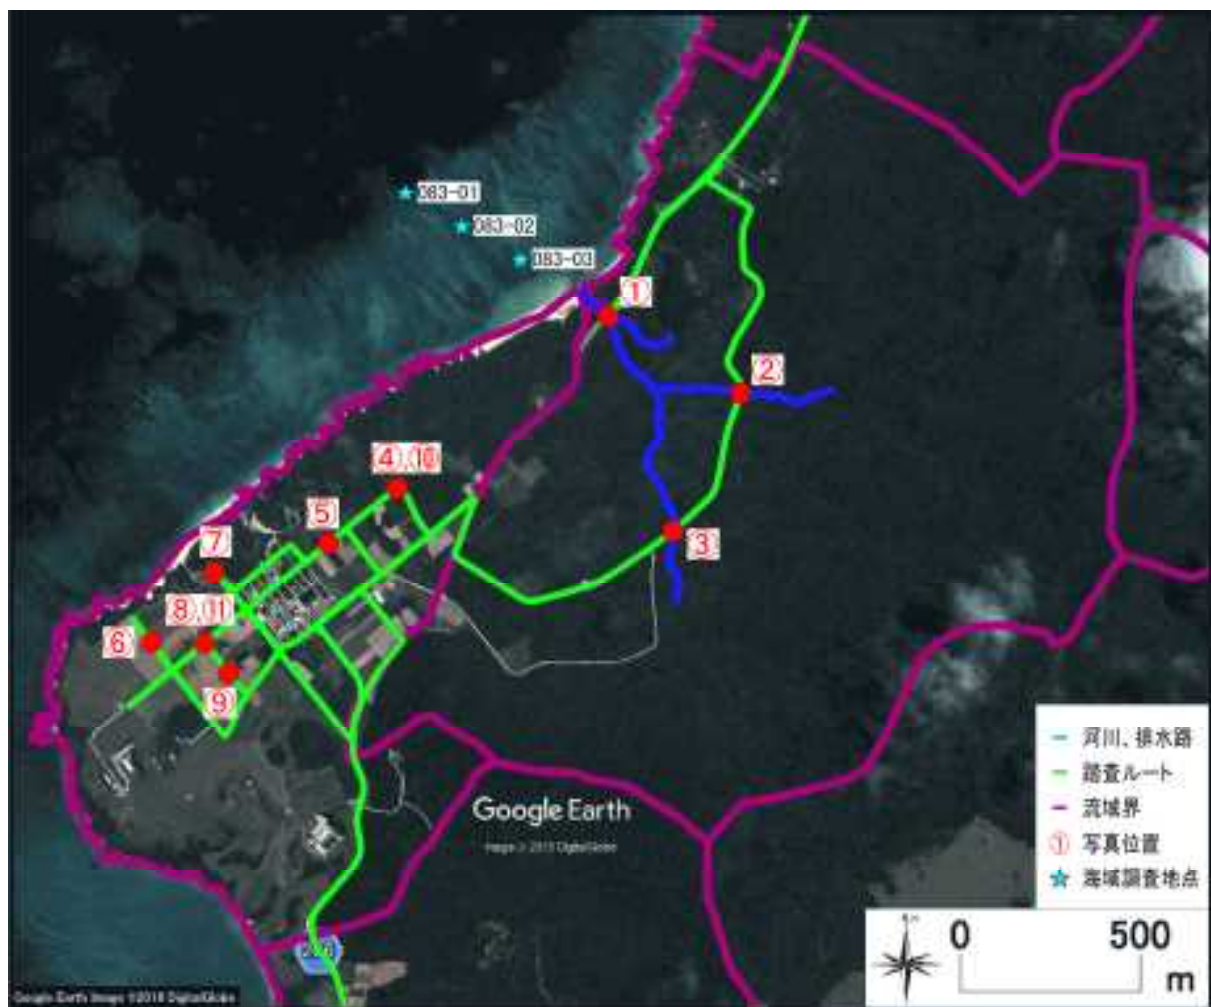
調査図

- ① 河川河口域において、濁りは確認されなかった。
- ② 東側支川中流域において、流水は確認されなかった。
- ③ 南側支川上流域において、濁りは確認されなかった。

- ④ 流域内中央付近において、サトウキビ畑から水路へ赤土等の流出も確認された。
- ⑤ 流域内中央付近において、サトウキビ畑から道路へ赤土等の流出も確認された。
- ⑥ 流域内西側において、サトウキビ畑から道路へ赤土等の流出も確認された。
- ⑦ 流域内西側において、牧草地から側溝や道路へ赤土等の流出が確認された。
- ⑧ 流域内西側において、牧草地から道路へ赤土等の流出が確認された。
- ⑨ 流域内西側において、牧草地から側溝へ赤土等の流出が確認された。

- ④,⑤, 前回と比べ変化はなく、サトウキビ畑等の農地から道路や水路へ赤土等が流出していた。
- ⑥
- ⑦,⑧, 前回と比べ変化はなく、牧草地から側溝や道路へ赤土等が流出していた。
- ⑨

- ⑩ 流域内中央付近において、集水柵が確認された。
- ⑪ 流域内西側において、集水柵が確認された。

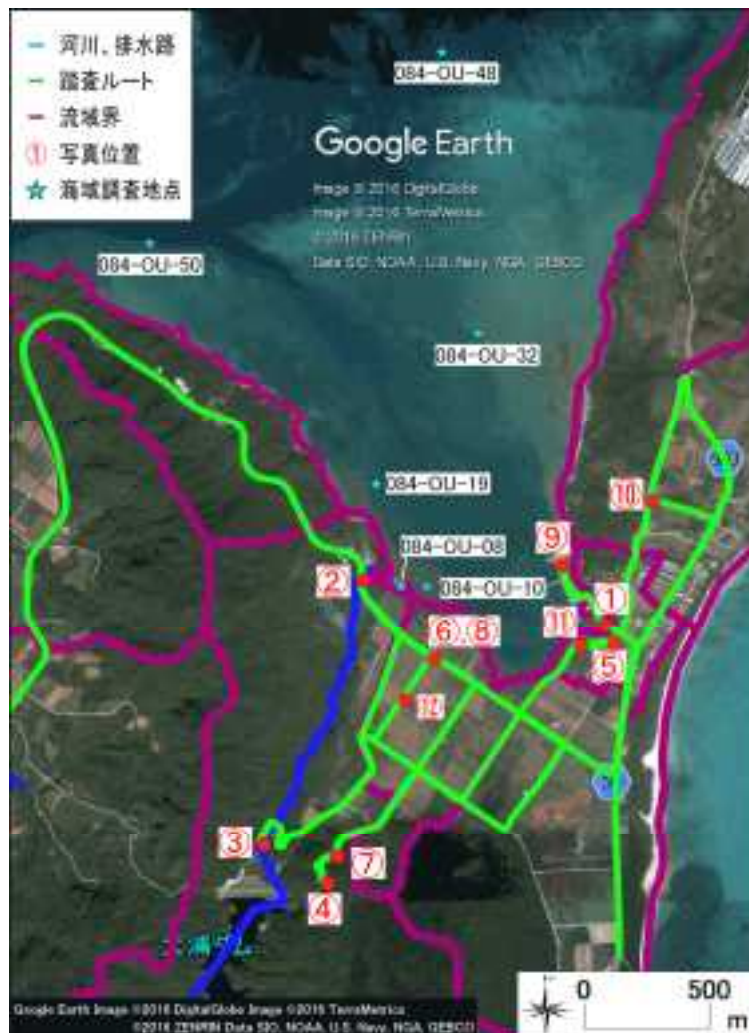
調査図

第1回調査(平成28年6月16日実施)
調査日には降雨量が0mmであったため 平常時 として調査実施
流出情報等
(1)河口、河川
① 河川河口域において、濁りは確認されなかった。
② 河川下流域において、濁りは確認されなかった。
③ 大浦ダム直下において、濁りは確認されなかった。
④ 河川上部の大浦ダムにおいて、濁りは確認されなかった。
(2)農地
⑤ 地点①の河川河口域付近において、サトウキビ畑から道路へ赤土等の流出が確認された。
⑥ 流域内中央付近において、農地横の側溝に赤土等が少量堆積していた。
⑦ 流域内南側において、山地法面から側溝へ赤土等の流出が確認された。
⑧ 流域内北側の農地には、赤土等の流出の可能性は低いと考えられるサトウキビ畑や牧草地が広がっていた。
(3)その他(造成地や工事など)
⑨ 伊原間漁港奥において、造成地が確認された。
⑩ 流域内北東側においては、造成地が確認された。表面保護が施されており、赤土等の流出の可能性は低いと考えられる。
流出防止対策等
(1)農地
⑪ 流域内東側のサトウキビ畑において、網による赤土等の流出防止対策が確認された。
過年度確認地点との比較
(1)農地
⑤ 昨年度と変化はなく、依然として赤土等の流出の可能性の高い地点であると考えられる。
⑥ 昨年度、赤土等が堆積していた側溝において、本調査時にも赤土等が少量堆積していた。
(2)その他(造成地や工事など)
⑦ 昨年度に比べ、法面の裸地が減少していたが、本調査時には、法面の赤土等が側溝に流れ込んでおり、赤土等の流出の可能性は依然として高いと考えられる。
⑩ 昨年度確認された造成地において、裸地に表面保護が施されており、赤土等の流出の可能性は減少したと考えられる。
⑫ 昨年度に不発弾探査が行われ、赤土等が多量に流出していた地点において、本調査時には裸地に牧草が覆っており、赤土等の流出の可能性が大きく減少した。

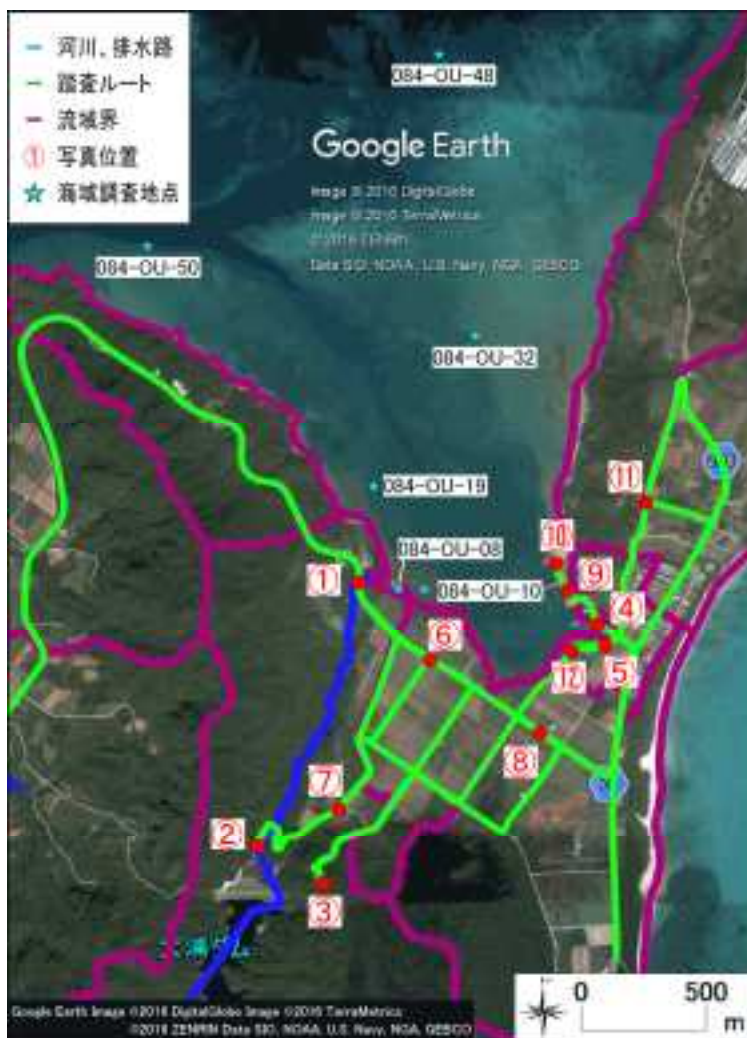
調査図

第2回調査(平成28年12月16日実施)
調査日には降雨量が0mmであったため 平常時 として調査実施
流出情報等
(1)河口、河川
① 西側河川下流域において、濁りは確認されなかった。
② 西側河川上流域の大浦ダム直下において、濁りは確認されなかった。
③ 西側河川上流域の大浦ダムにおいて、少しの濁りが確認された。
④ 東川河口域において、濁りは確認されなかった。
