# 奄美大島における公共構造物の木材利用について

鹿児島県森林技術総合センター龍郷町駐在 迫田 正和  
鹿児島県林業振興課 図師 朋弘  
鹿児島県大島支庁林務水産課 上之原 貴之  
鹿児島県森林技術総合センター森林環境部 森田 慎一

Wood use for the public structure in Amami-oshima Island, Kagoshima Prefecture, Japan.

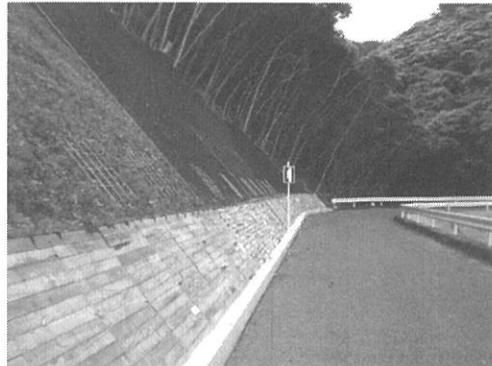
写真1 林道木製法面パネル

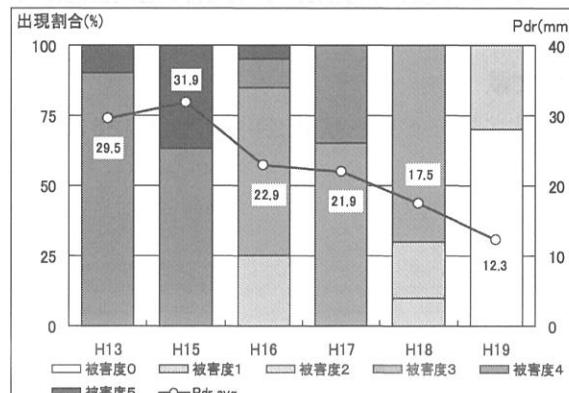
目視による評価についても、経過年数が多くなるにつれて評価が悪くなる結果となった(図2)。平成19年度施工分が6段階評価で全て2以下であるのに対し、平成13年度施工分は全て、評価4以上となった。また、評価4以上の出現は、平成15年度以前の施工分から顕著に現れ、評価5の形の崩れたものは平成16年

図2 目視による6段階評価結果

度以前のものから出現した。

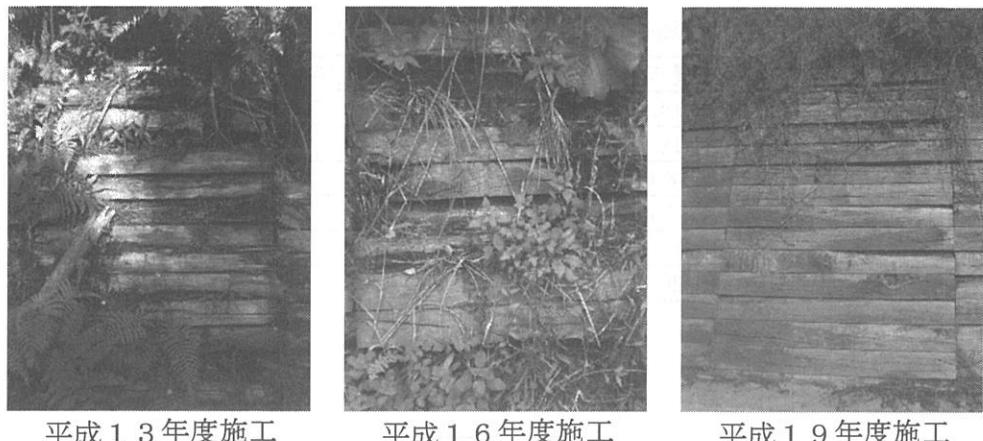
平成13年度施工

平成16年度施工

平成19年度施工

写真2 施工年度別木製法面パネルの劣化状況

林道木製法面パネルの設置目的は、車両等の視距の確保、林道の維持管理経費の軽減及び吹き付け等による法面保護工が安定するまでの期間の法尻部の保護が主たるものであるが、このように5年またはそれ以下の耐久性では、その目的が十分に達しているとは言い難いものと考えられる。

これまで、奄美群島内では無処理の木製法面パネルを施工してきたが、耐朽性の向上を図るために防腐・防蟻処理を施すことが必要であると考えられる。現在同林道平田線において、平成20年度に施工したパネルの一部に、環境配慮型クレオソート（吉田製油所製：環境配慮型クレオソート油R）を塗布し、その効果を検証しているところである。

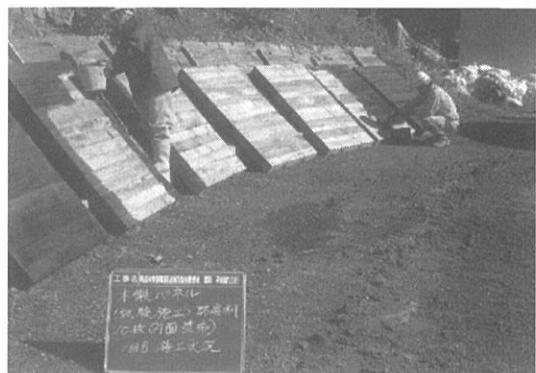
設置後1年経過した時点では、ピロディン貫入量及び目視評価ともに大きな差は見られない。今後、本薬剤による耐朽性向上効果について引き続き調査を行うこととした。

写真3 クレオソート塗布状況
