# 大津波による岩手県内被災海岸林に見られた

## マツ類折損木の根株の特徴と破壊の様態

森と緑の研究所 佐藤 一紘

Features of stumps of broken trunks by huge tsunami and destruction modality  
in tsunami-hit coastal pine forests of Iwate Prefecture  
Kazuhiro SATO ( Research Institute on Forest and Greenery )

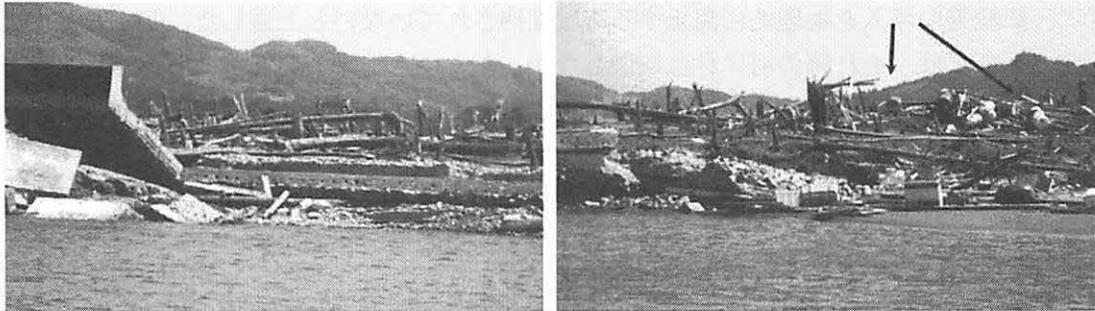
写真-1 高田松原の西側 1/4 の根株の遠望状況

(背後の山並みとの間に広田湾がある 2011年4月12日撮影) \* : 破壊された構造物は陸側の防潮堤、写真右の矢印の白い堆積物は発泡スチロールの浮きである。

壊滅的に破壊された海岸林から流出した漂流木が家屋等に衝突した事実は、写真からも証言からも確認された。折られていない立木が見えない高田松原の状況を写真-1に示した。林立する根株の状況や漂流木の事後の状況の写真から漂流木の発生数も少なくはなかったと推測された事から、家屋等への衝突も少なからず発生したものと推測された。

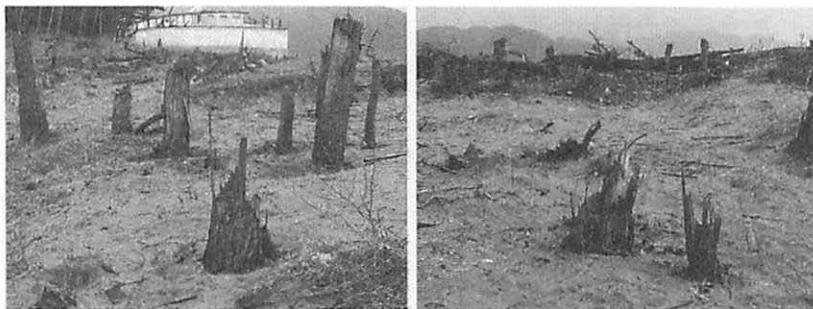
写真-2 釜石市根浜の被災クロマツ林の折損木の根株 (2012年3月17日撮影)  
(左:奥は残存林分と被災海水浴場のトイレ・シャワー室 右:海側を向いて撮ったもの)

根浜での折損木の根株の様子を写真-2に、折損高の頻度分布を図-1に示した。折損高2.5m以上の根株は見られなかった。また、岩手県で撮った被災林の多くの写真に約3m

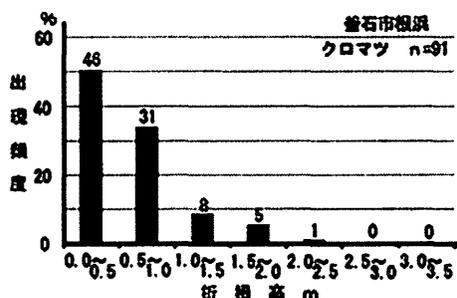
より高い位置で折られている折損木は見られず、岩手県での折損高の測定例の最高位置は久慈市大湊のクロマツで240 cmであった<sup>9)</sup>。この事を以降「3 m 問題」と略記する。これが岩手県沿岸部で起こった普遍的現象なのか、どのような破壊を想定すればこの問題を理解できるかを検討した。

図-1 根浜の被災クロマツ林の根株の折損高の頻度分布図 (2012年3月17日測定)

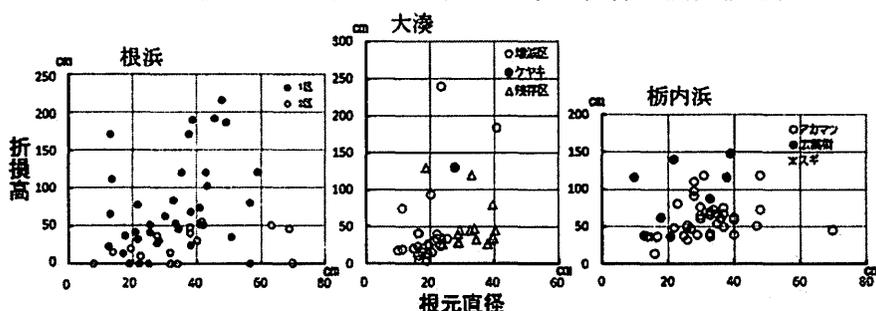
図-2 3地点の残存根株の根元直径と折損高との関係

(根浜 : クロマツ n=55, 大湊 : クロマツ n=41, 栢内浜 : アカマツ n=37)

根浜、大湊、栢内浜3地点での根元直径と折損高の関係を図-2に示した。共通に広く散布しているが散布範囲は中高状の上に凸の形を呈した。いずれも散布範囲は広く有意な相

根浜では1・2区で散布範囲が大きく異なり、2区での折損高は約50cm以下で範囲は狭い。1区では折損高100～215cmの根株が11本あり、散布範囲はかなり広い。この傾向の違いと、2区から1区にかけての緩斜面上での地盤高の差即ち1区は1～2m低くその分津浪の浸水深は大きかったと推測される事との関係については明言できない。

しかし、同じ樹高と胸高直径の樹幹を片持ち梁と仮定し津波の流速を同一にすると浸水深が大きいほど幹折れ高は大きくなる幹折れ判定表<sup>10)</sup>が示されているので、2区は地盤が高い分浸水深は小さく、そこで高い折損高が測定されていない事に矛盾はない。また地盤が1～2m低く浸水深がその分大きかったと推測される1区で、2区の高い折損高より約1.5m高い折損高が5・6本測定された事にも矛盾はない。1・2区をまとめて概観すると、根元直径の細い個体の折損高は1・2例外もあるが1mより低く、中庸のものでは1～2m程度のものが8本程見られ、太い7本で約1.2m以上のものは見られず折損高は低くなっている。全般の散布範囲は広く散布しながら中高状を呈している。

大湊の壊滅区で折損高が50cm以上の根株は4個体、残存区には3個体見られる。両区のこれ等7個体では太い個体で折損高が低い傾向を示し、全般の散布範囲は広く、中高状を呈している。

柄内浜の37本のアカマツの散布範囲を概観すると根元直径が小さいもので折損高は全般に低い範囲に散布し、中庸のもので折損高の高い範囲に広がり、太いものでは低い部分に散布する傾向が認められる。ここでも全般の散布範囲は広く、中高状を呈している。

この3地点の散布図を合わせて概観すると、全般の散布範囲は広く散布しながら中高状を呈していて、3m以上の折損高は見られない。ここではこの「3m問題」を普遍的な現象と捉え、その形を整理し、散布範囲の上縁の形と破壊の様態について以下で検討する。

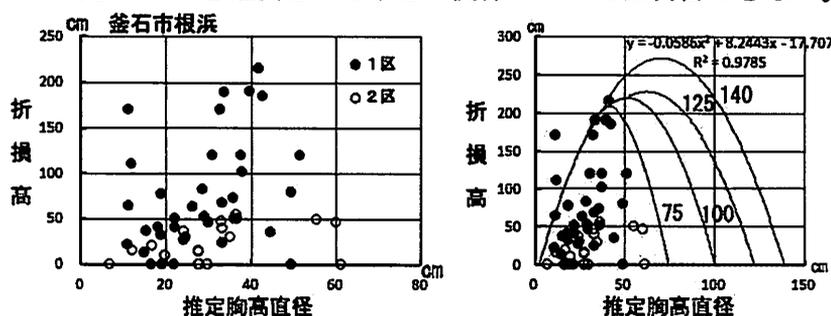
図-3 折損木の推定胸高直径と折損高の関係(左)と散布範囲の上縁に当てはめた曲線(右)  
\* : 右図の数値と2次曲線は散布範囲の上縁に想定林分の最大胸高直径毎に当てはめた。

根株の根元直径を測定した目的は流失したマツの大きさの一般的要素である胸高直径を推定する事であり、相関係数の有意に高い回帰式で推定できた<sup>7)</sup>と前項で述べた。図-2の横軸の根元直径を胸高直径で描くため、根浜で折損・流失したクロマツの推定胸高直径と実測折損高との関係を図-3の左図に示した。この推定した胸高直径と折損高の関係は、根元直径と折損高の関係とほぼ類似し根元直径より推定胸高直径が小さい分左に寄っている。右図は散布範囲の上縁に沿うように2次曲線を適宜当てはめた。その曲線は胸高直径

75 cmのもので折損高が0 cmになるように作った。この条件は想定する林分の最大胸高直径が75 cmの場合、この曲線と  $x$  軸とで囲まれる範囲で散布すると考えるのである。同じ胸高直径で折損高が異なりいろいろの値が得られた理由としては、個体毎に地盤高が異なり折られた時点での浸水深が異なる、幹の強度のバラツキやアカマツ・クロマツの特徴である輪生枝の死節等欠点の位置が個々に違う、さらに津波の波頭の干渉の節や腹の状況等が関与すると想定した。よって、想定する最大直径がより大きい林分ではより大きい胸高直径の個体数も多くなり、いろいろな高さで折られ散布範囲も広がると想定している。

図-3の左図の散布状態を大津波の破壊の実態であると受け止め、それが成り立ち説明できる前提や条件を当てはめ展開する過程から誘導<sup>11)</sup>したのが図-3の右図の曲線である。上部に示した2次式は最大胸高直径が140 cmの林分を想定したものである。この図の考え方が妥当であるならば、最大胸高直径が160 cmや180 cmの林分では3 mを越える折損高が生じ得るし、岩手県沿岸では最大胸高直径が140 cmを越える林分が無かったから3 mを越える折損高が見られなかったとも解釈できる。

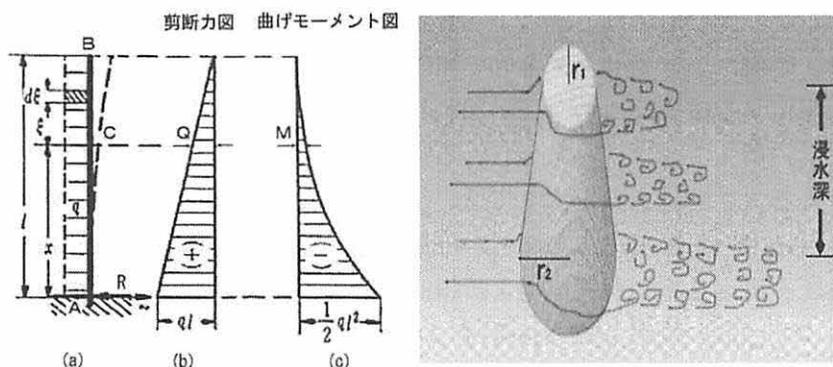
図-4 片持ち梁に等分布荷重が加わる場合の剪断力図と曲げモーメント図及び円錐台 ( $r_2 > r_1$ ) の後流の渦列の模式図

マツの幹を単純化し、片持ち梁に浸水深の等分布荷重が加わると見なした場合の剪断力図と曲げモーメントを図-4左図に示した。剪断力も曲げモーメントも地際で最大値となる。部位の太さの違いを無視すれば等分布荷重になり、単純な円錐台と見なせば等変分布荷重になり地際の最大値はより大きくなる。

流れの中の物体の後流には渦列が生じる。図-4の右図は、円錐台の後流の渦列を模式的に描いたものである。浸水部分の円錐台は  $r_1 < r_2$  であるから、低い地際部分の渦列ほど大きい。このような部分に段波が衝突すれば、瞬間的・衝撃的に負圧が生じ得ると考えた。被災時の状況を考えても宮古市田老の海岸林の被災時の映像(小林義一2011年3月11日撮影)を見ても、津波は海岸林に段波状で進入したと思われる。相対的に細いものでも後流に渦は生じるが、太いものほど渦による負圧は大きくなる。根元・地際部分に瞬間的に生じる負圧は、陸側に引き寄せる力として波圧に加わる。即ち等分布荷重にしる等変分布荷重にしる、想定する波圧にこの負圧が加わり断ち切るように作用するから、その効果は太い立木ほど低い位置で大きいと考えられる。後流に生じる渦による負圧は太いものほど大きいから、ある太さを越えると太くて低い位置で、波圧と負圧の和が破壊強さを越える事になる。さらに太いものではさらに低い位置で波圧と負圧の和が破壊強さを越える。この渦による負圧を考える事で胸高直径と折損高の関係が中高状を呈し、頭打ちが見られ、さらに太いものでは低い位置で折られる図-3の右図を説明できる。
