アルミニウム押出形材のストリーク欠陥の研究

機械金属室 比嘉敏勝
長山純朗

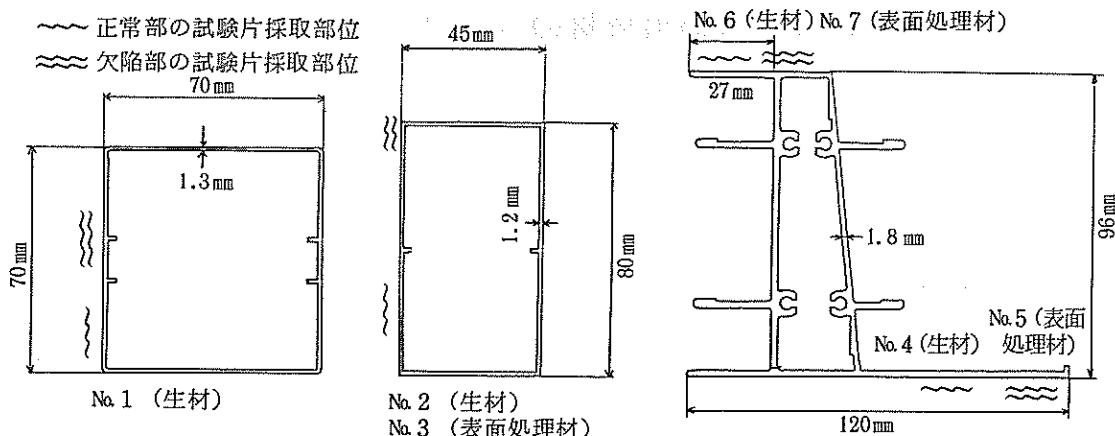
図1 アルミニウム押出形材（6063）の断面形状と試験片採取部位

試料は県内製造企業のアルミニウム押出形材(6063材)の生材及びアルマイト着色表面処理材を使用し、その断面形状を図1に挙げた。No.1からNo.7までの番号の形材について、欠陥部及び正常部からの試験片の採取を行った。

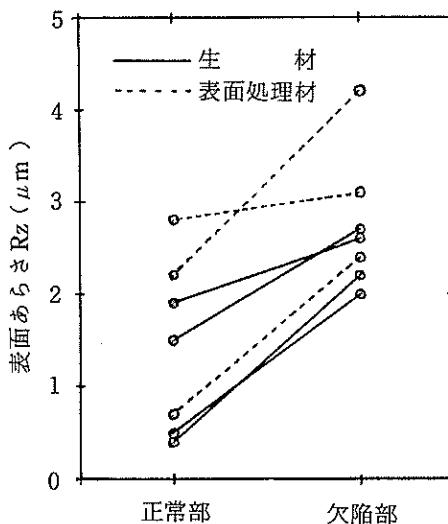
図2 アルミニウム押出形材の欠陥部と正常部のあらさの比較

欠陥部及び正常部について、ストリーク欠陥を直角に横断するようなあらさを測定し、 R_z を求め表1に示した。また、図2は正常部と欠陥部における R_z との関係を示したもので、欠陥部が正常部よりあらくなる傾向を示した。
