平成29年10月17日

東村高江米軍ヘリ炎上事故関連調査結果について（第2報）

～高江小学校における放射線の確認について～

沖縄県環境部環境保全課

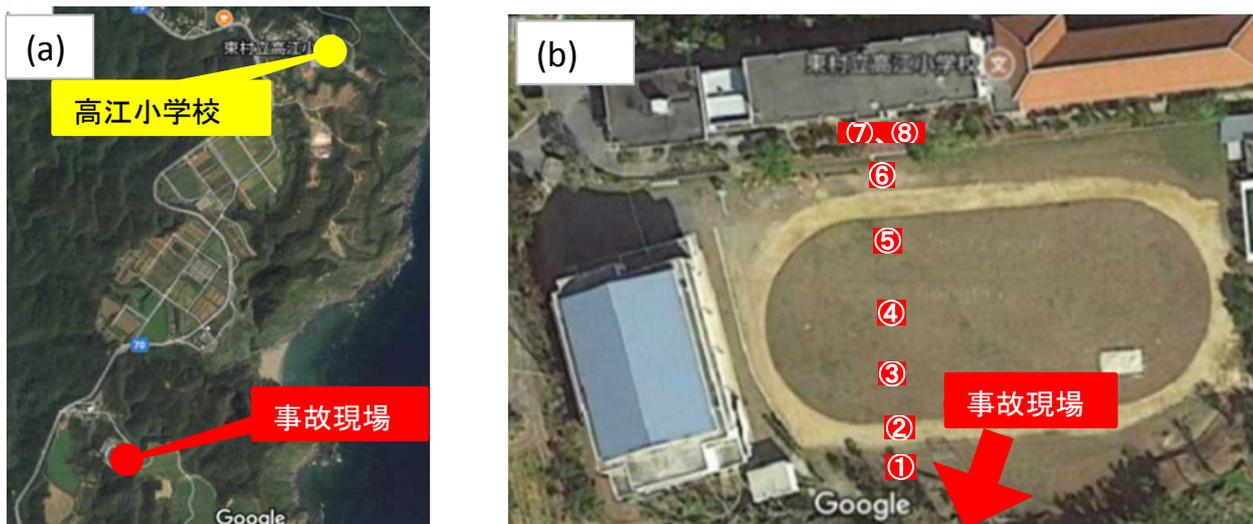
図1. (a)事故現場と高江小学校との位置図、(b)高江小学校敷地拡大図

高江小学校敷地内における放射線計数率を確認したところ、調査結果は別紙のとおりであり、いずれも比較対照地点と比べて異常な値は検出されなかった。

測定時刻	測定地点	地面の状態	単位:cpm 最大値
16:30~	①グラウンド	芝生	86
	② "	土	90
	③ "	芝生	95
	④ "	芝生	125
	⑤ "	芝生	125
	⑥ "	芝生	89
	⑦校舎 玄関前	コンクリート	114
	⑧校舎内 玄関付近	タイル床	85
