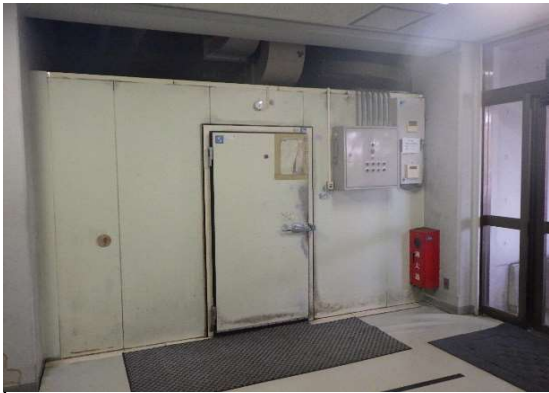
写真No.	191	日付	2023年6月29日
施設名	会議棟A		
場所	プレハブ冷蔵庫(入口)		
状況	現状、2009年に設置して14年程経過しています。

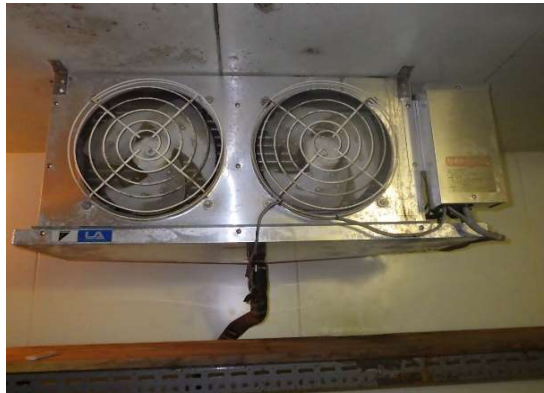
写真No.		日付	2023年6月29日
施設名	会議棟A		
場所	プレハブ冷蔵庫(内機)		
状況	現状、使用できますが10年以上経過しており、部品供給中止となることもありますので、今後修理対応難しくなることから予防保全として更新となります。

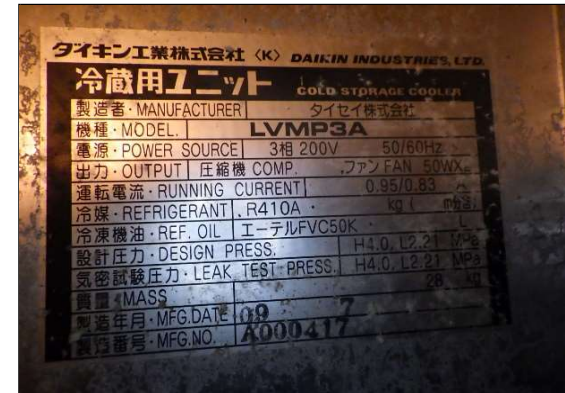
写真No.		日付	2023年6月29日
施設名	会議棟A		
場所	プレハブ冷蔵庫(内機)		
状況	既設:ダイキン工業(株)製 型式:LVMP3A 3相200V 50/60Hz

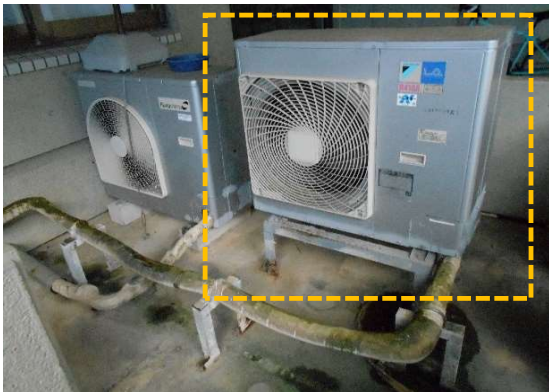
写真No.		日付	2023年6月29日
施設名	会議棟A		
場所	プレハブ冷蔵庫(室外機)		
状況	冷蔵庫用室外機(右側) 既設:ダイキン工業(株)製 型式:LRMP3A

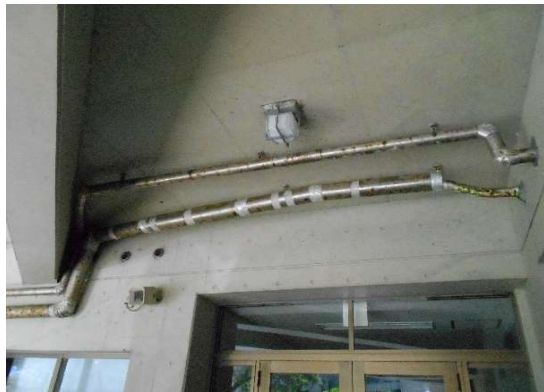
写真No.		日付	2023年6月29日
施設名	会議棟A		
場所	プレハブ冷蔵庫(ドレン配管)		
状況	既設配管も水漏れ補修しておりますが、錆腐食劣化の為、一式取替が必要です。

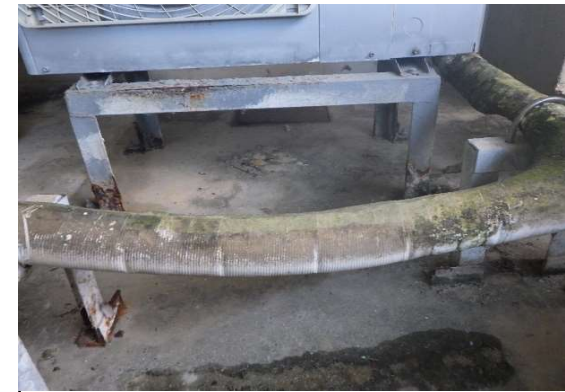
写真No.		日付	2023年6月29日
施設名	会議棟A		
場所	プレハブ冷蔵庫(冷媒ホース)		
状況	冷媒ホースも経年劣化による漏水あり。また、塩害で架台や室外機も錆腐食が目立ちますので、更新が望ましいです。
