視 察 ・ 調 査 報 告 書

< 土 木 環 境 委 員 会 >

土木環境委員会視察・調査報告書

道路、橋梁の整備事業について（安和栈橋入口付近における道路の管理体制について）

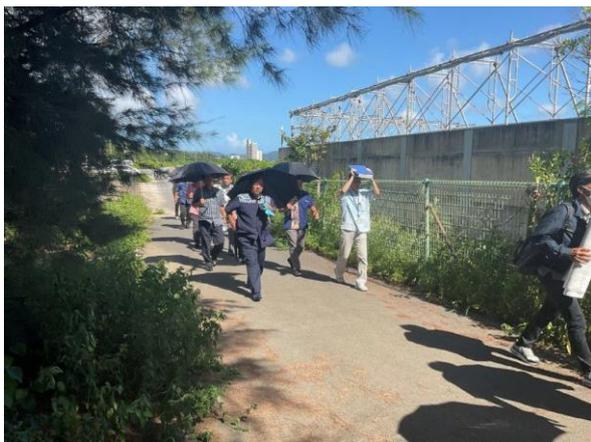
- ・安和栈橋における土砂の搬出経路及び道路と施設の位置関係等の概要説明があった。
- ・国道449号の当該区間は平成17年頃に供用開始した。4車線で計画の標準幅員は、歩道も含め30メートルの道路になっている。
- ・歩道の部分は、メインのアスファルト敷部分が幅約3メートル、植栽帯側は幅4メートル、合わせて幅約7メートルとなっている。
- ・人が入れる場所は全て歩道と解釈している。植栽のある部分は人が入れないが、アスファルトが敷かれている範囲内は全て歩道として、誰でも行き来できる。

○画像右側：歩道（アスファルト敷）
画像左側：歩道の植栽帯

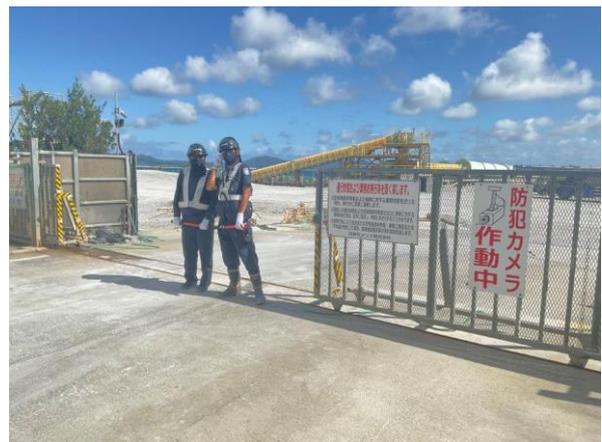
○搬出ゲート

A 事故時に北部土木事務所の職員が臨場していなかったため、詳細については警察の捜査を待ちたい。現在は作業が中断されているため、ゲートが半分閉じられているが、ふだんは全部開いている。

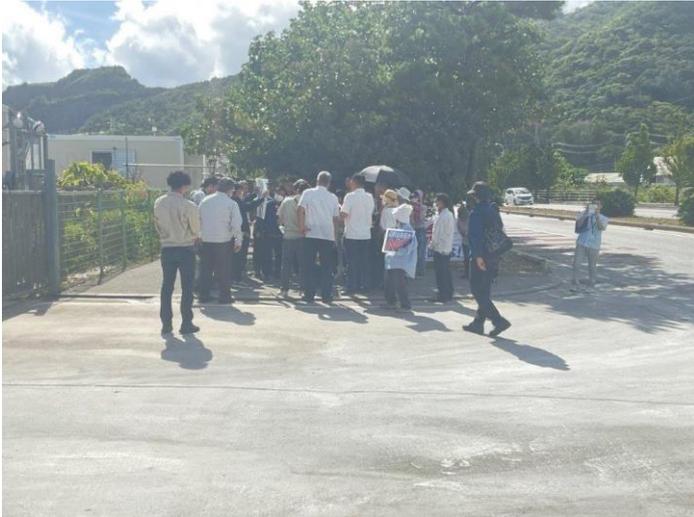
A 歩道は専ら歩行者が通行するためのものであるが、一方で道路に隣接する民有地に対して出入り口を確保することも、道路の機能として必要になっている。こちらは民有地への出入り口となっており、道路構造令上は、車道とか歩道といった定義はなく、歩道の部分に設けるという記載になっている。

画像手前側：車道から民有地への乗り入れ口

画像中央：歩道部分

画像中央奥：歩道の植栽帯

画像左奥側：歩道部分
