マリンタウン ラ・コスタ緑道の改修について

【住民説明会資料】

(R6. 6. 25)

沖縄県南部土木事務所 計画調査班

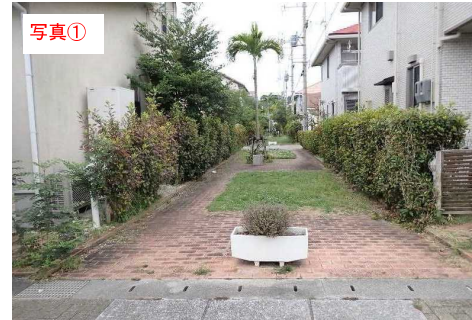
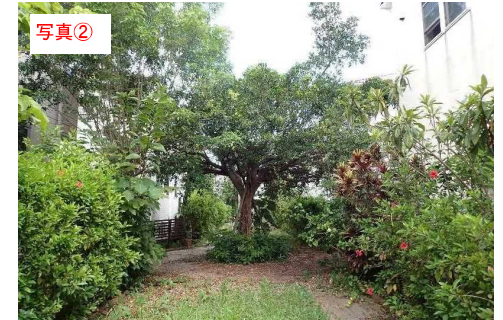
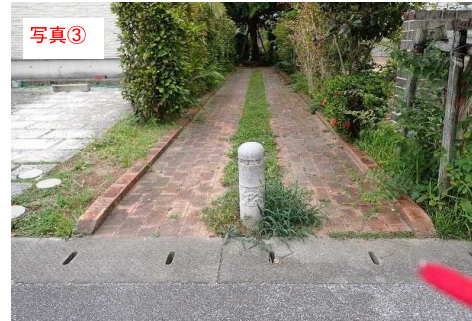
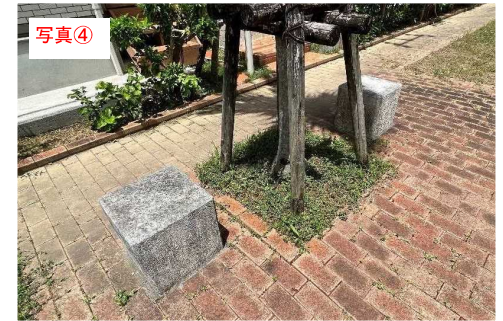
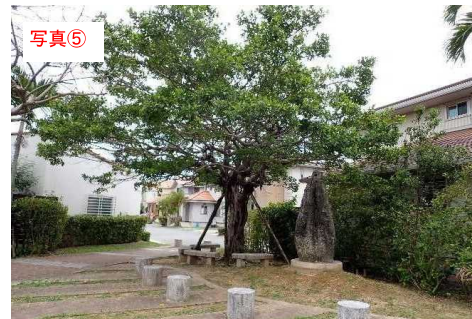
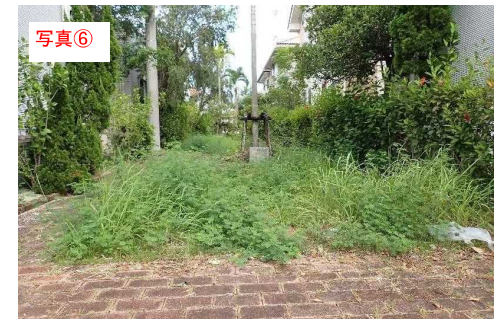
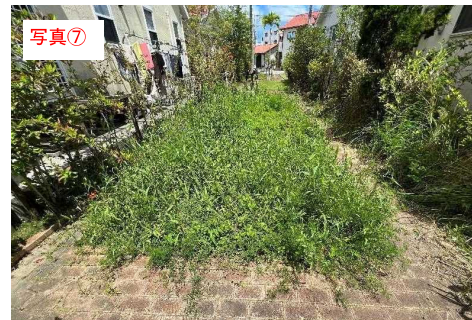
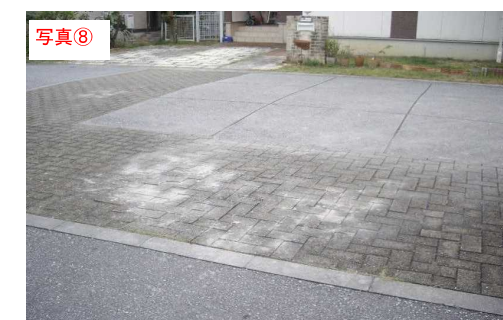
- ・緑道は、レンガ舗装と芝舗装(緑地)が敷設されている。また、マニラヤシが植栽され、植栽の足元にはベンチ(コンクリート擬石)が設置されている。(写真①、④)
- ・緑道沿いには、電柱が設置されている。(写真①、⑥)
- ・緑道沿い住宅の生垣には、町花(ブツウゲ)が植栽されている。(写真①、③、⑥、⑦、)
- ・緑道の出入口には、車両進入防止用と思われるスツール(プランター、ボラード(コンクリート製))が設置されている。(写真①、③)
- ・緑道によっては、草が繁茂しており、通行がしづらい状況が見られる。(写真⑥、写真⑦)

- ・緑道(交差部)のガジュマルは樹冠が大きく、枝葉が隣接する住宅まで伸び影響を与えている。また、日光が入らず薄暗く利用しづらい状況となっている。(写真②)

- ・エントランス部(北側)には、レンガ舗装と芝が敷設され、マニラヤシ(5本)、ガジュマル(1本)、トックリキワタ(2本)などの高木類が植栽され、また、ガジュマル下にはベンチが設置されている。(写真⑤)
- ・エントランス部(北側)のガジュマルの枝葉が、隣接する住宅へ伸び影響を与えている。(写真⑤)

- ・車道(交差部)のレンガに複数に、がたつきがあり、走行性に影響を与えている。(写真⑧)
