## 特記仕様書

- 1 業務名 沖縄県海洋深層水研究所機械棟外壁及び2階天井修繕業務
- 2 履行場所 沖縄県海洋深層水研究所 機械棟 (島尻郡久米島町字真謝 500-1)
  - (1) 位置図
  - (2) 配置図
  - (3) 機械棟外壁の修繕箇所  
【1】外壁西面 【2】外壁東面 【3】外壁南面 【4】外壁北面  
【5】3階高架水槽下外壁
  - (4) 機械棟2階天井の修繕箇所  
(別添資料参照)
- 3 履行期間 契約締結日から令和7年3月31日(月)まで
- 4 修繕業務の内容
  - (1) 外壁修繕

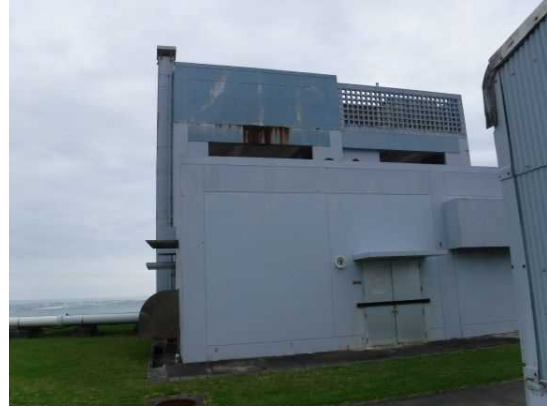
【1】外壁西面

番号	幅[mm]	延長[m]
①	0.30	1.71
②	0.30	3.84
③	0.50	0.87
④	0.50	1.66
⑤	0.20	0.78
⑥	0.50	0.40
⑦	0.30	3.50
⑧	0.20	1.38
⑨	0.40	3.58
⑩	0.40	3.01
⑪	0.40	3.62
⑫	0.40	1.81
⑬	0.50	2.10
合計		28.3

①～⑬はひび割れ箇所。  
詳細は次ページ。

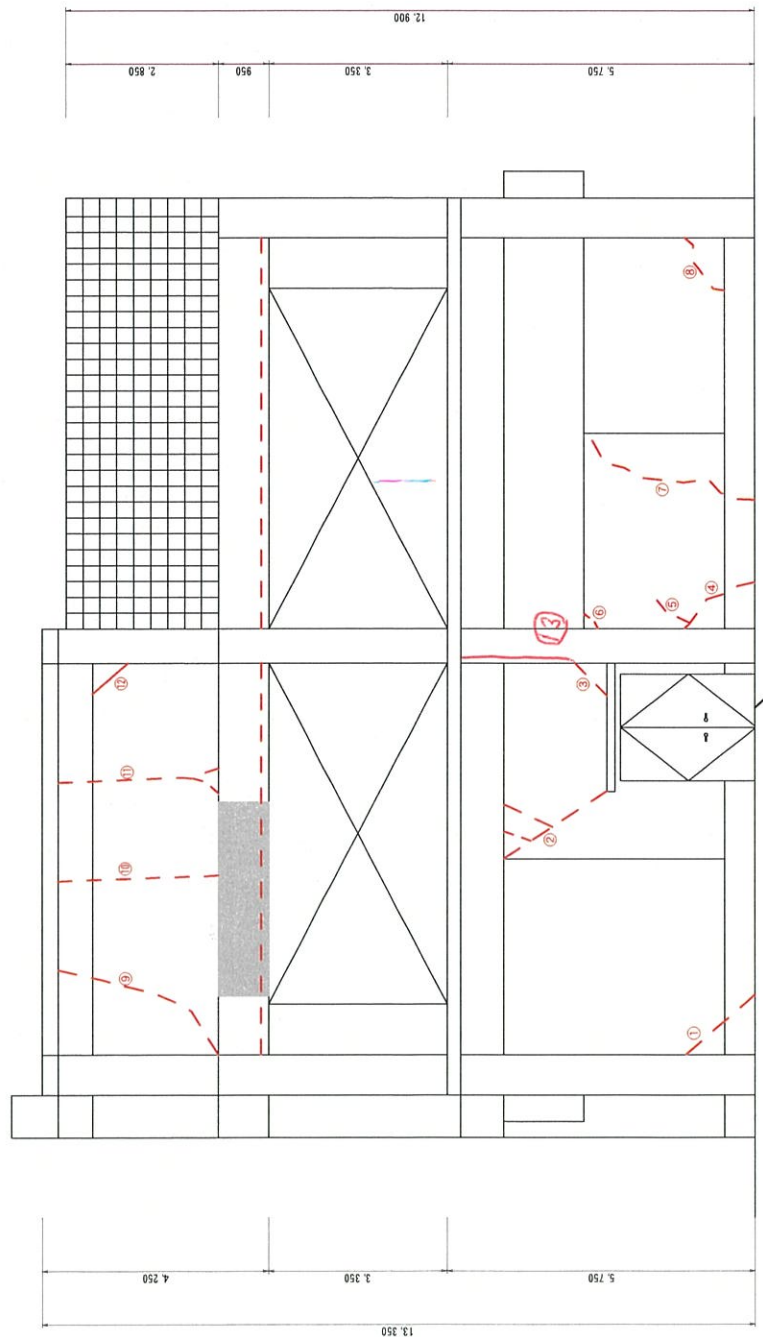
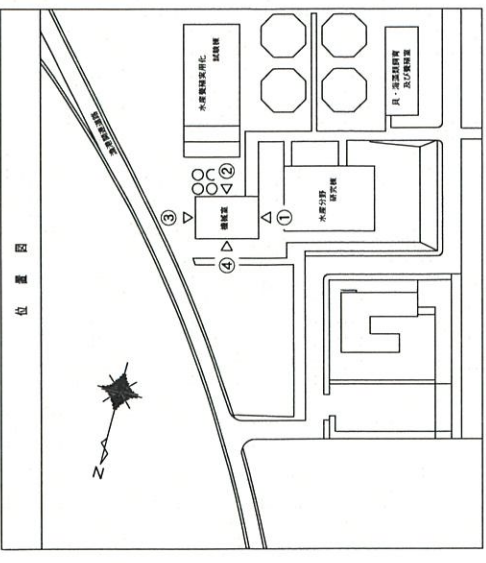
# コンクリート劣化部調査 (西面外壁)

アルミドア要交換

ひび割れ補修数量: 2.6.2m (延長)

断面修復工数量: 3.4m

ひび割れ補修計画 (ポンドシリンダー工法)

## 外壁保護塗装監査対策工法 (アトムレジナナK1工法)

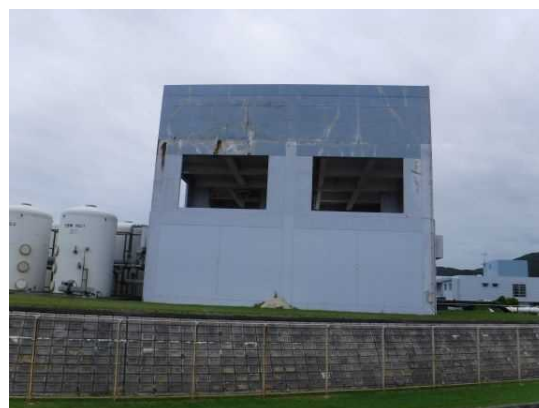
【2】外壁東面

番号	幅[mm]	延長[m]
①	0.30	1.71
②	0.30	3.27
③	0.15	4.14
④	0.25	2.99
⑤	0.30	1.54
⑥	0.15	4.77
⑦	0.35	0.71
⑧	0.35	2.66
⑨	0.35	2.62
⑩	0.35	1.04
⑪	0.30	0.59
⑫	0.40	2.50
⑬	0.45	8.14
⑭	0.30	0.72
⑮	0.40	0.98
⑯	0.40	3.81
⑰	0.20	3.88
⑱	0.50	4.71
⑲	0.30	1.44
合計		52.2

①～⑱はひび割れ箇所。

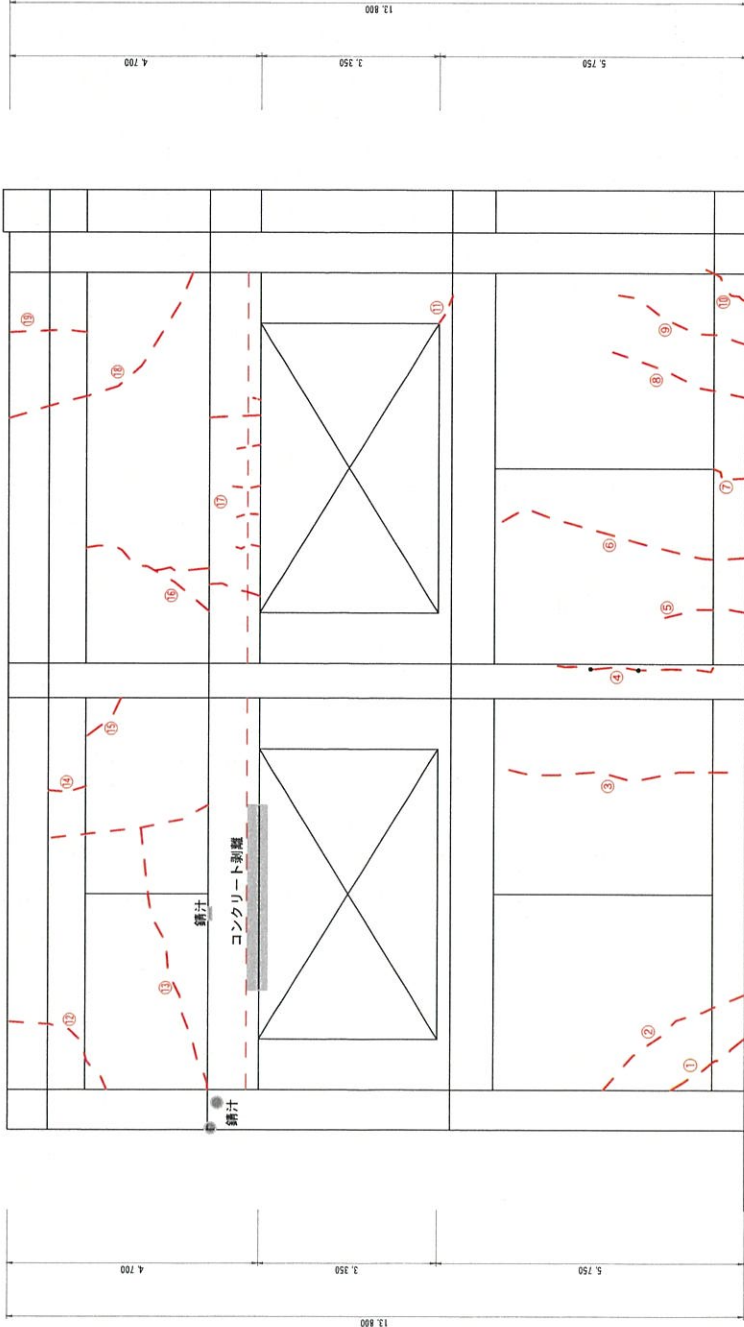
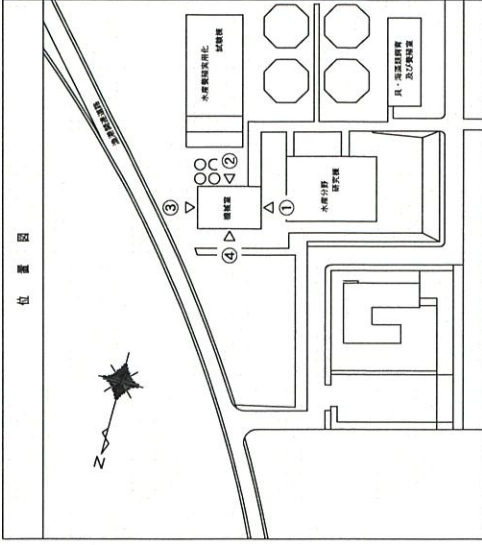
# コンクリート劣化部調査 (東面外壁)

ひび割れ補修工：52.2m (延長)

断面修復工数量：34m<sup>2</sup>

## ひび割れ補修計画 (ボンドシリンダー工法)

## 外壁保護塗装監修対策工法 (アトムレジナコート工法)

- ① 幅0.2m以下のひび割れ、コンクリート表面に付着した汚れ等を洗い、塩化カルシウム含有率35%の割合で洗浄する。下地の凹凸及びみぞは、コンクリート表面が露出する場合は、あらかじめ塗り足も10.3kg/m<sup>2</sup>とした後、上塗り塗料を塗布する。
- ② 幅1.0m以上のひび割れは、アトムレジナコート塗料を塗り足し及びみぞ塗りとした後、下塗り塗料を塗布し、上塗り塗料を塗り足し及びみぞ塗布する。
- ③ 模様塗布
- ④ トップコート塗布

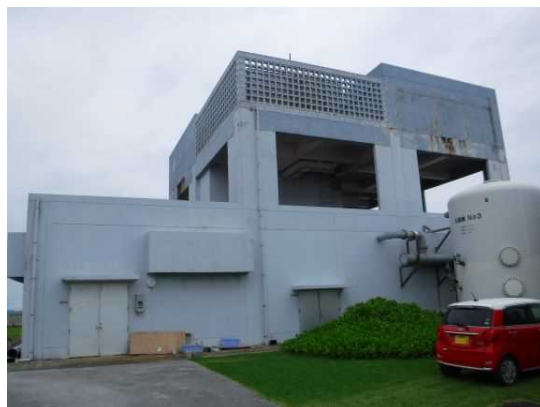
【3】外壁南面

番号	幅[mm]	延長[m]
①	0.20	0.74
②	0.20	1.28
③	0.10	1.95
④	0.20	0.98
⑤	0.25	2.47
⑥	0.25	3.54
⑦	0.35	2.92
⑧	0.40	0.91
⑨	0.25	4.13
⑩	0.25	1.94
⑪	0.40	1.63
⑫	0.40	1.45
⑬	0.30	0.67
⑭	0.40	2.33
⑮	0.40	3.78
⑯	0.40	0.73
⑰	0.50	3.30
合計		34.8

①～⑰はひび割れ箇所。  
詳細は次ページ。

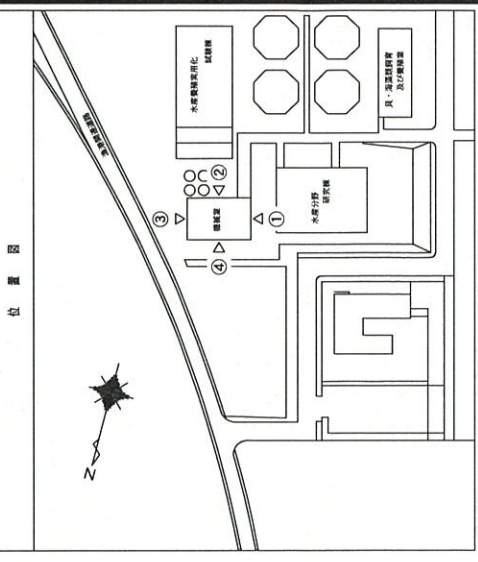
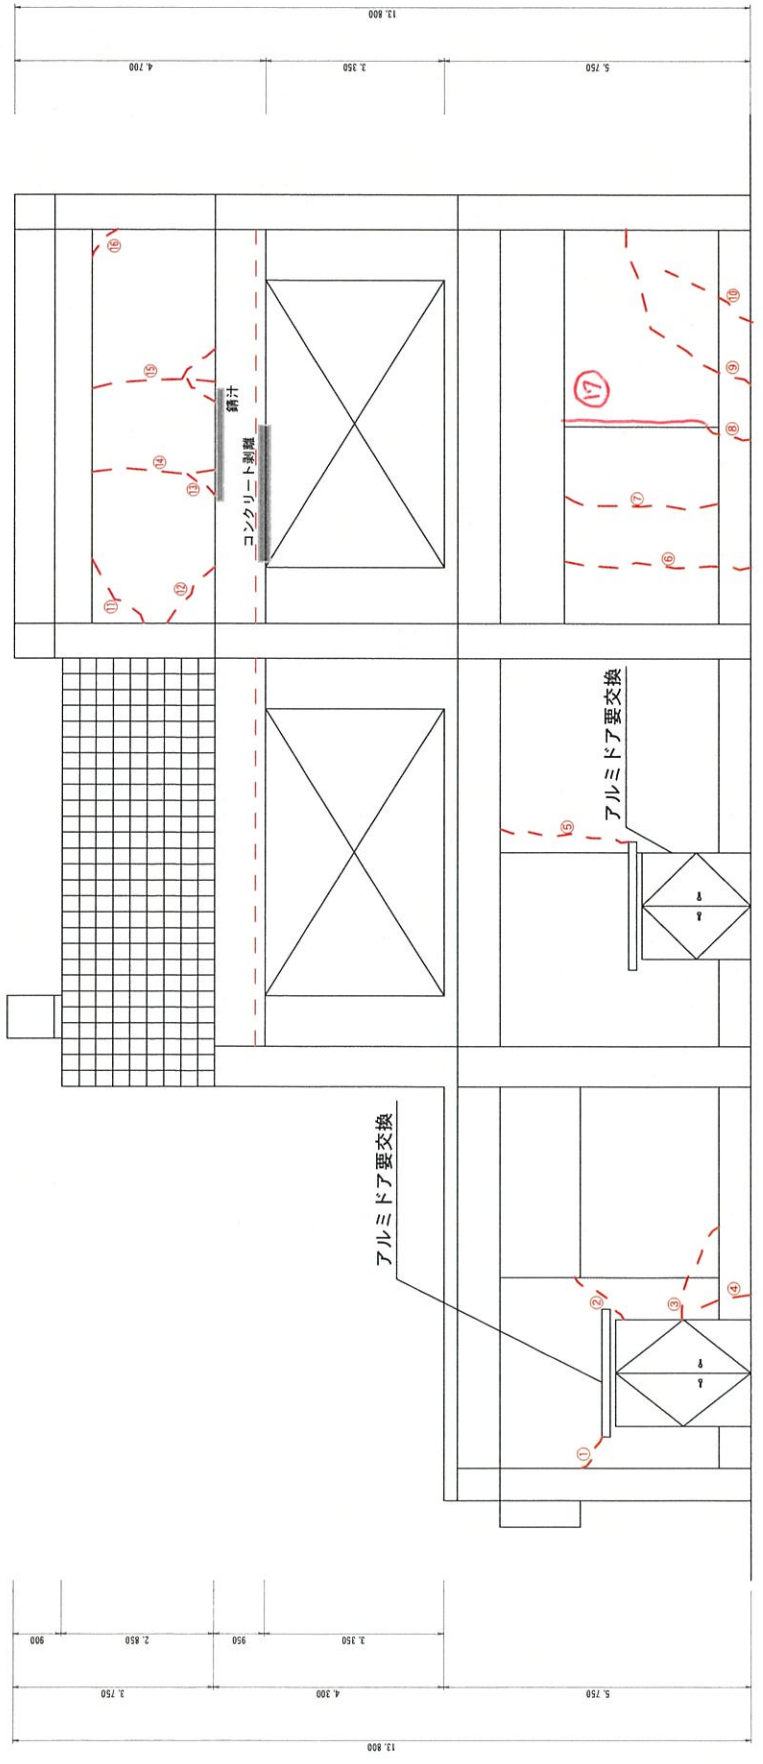
# コンクリート劣化部調査

断面修復工数量: 34m<sup>3</sup>

ひび割れ補修計画  
(ボンドシリンダー工法)

外壁保護塗装有害対策工法  
(アトムレジンナリ工法)

- ① ひび割れ処理  
下地の古い塗料や付着物が除去される場合は、あらかじめ下塗り(0.1~0.3kg/m<sup>2</sup>)した後、  
② 鉄線埋込み  
③ 鉄線埋込み  
④ トップコート塗布

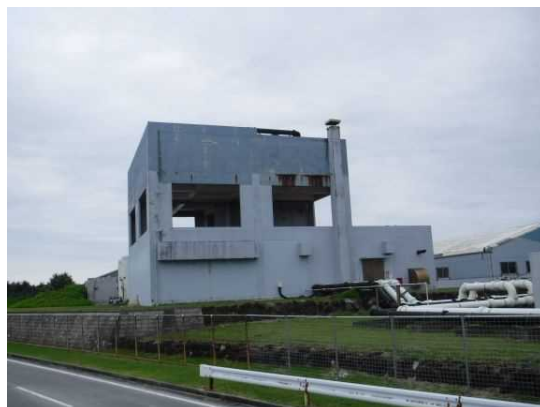
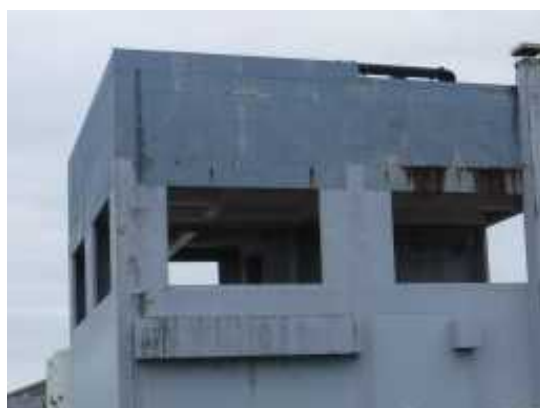
【4】外壁北面

番号	幅[mm]	延長[m]
①	0.25	1.63
②	0.20	1.83
③	0.30	2.90
④	0.25	3.06
⑤	0.40	3.37
⑥	0.30	3.11
⑦	0.55	2.29
⑧	0.50	0.55
⑨	0.30	3.29
⑩	0.35	3.58
⑪	0.55	3.88
⑫	0.50	3.56
⑬	0.20	3.32
⑭	0.90	2.53
⑮	0.50	0.74
⑯	0.55	2.90
⑰	0.15	0.26
⑱	0.40	0.90
⑲	1.00	0.89
⑳	0.55	0.90
㉑	0.50	0.90
㉒	0.55	0.90
㉓	0.20	0.91
㉔	0.30	1.78
㉕	0.50	0.60
㉖	0.50	0.60
㉗	0.50	0.60
合計		44.3

①～㉗はひび割れ箇所。  
詳細は次ページ。

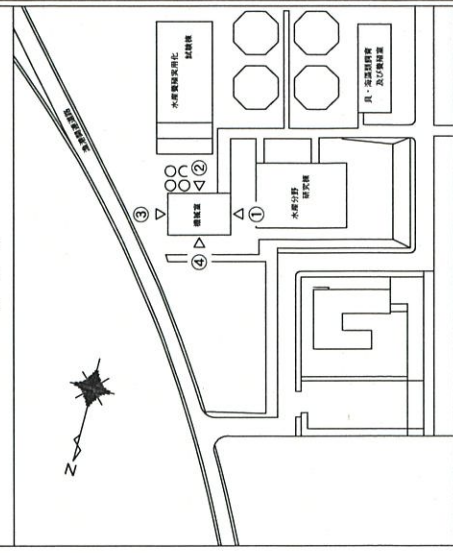
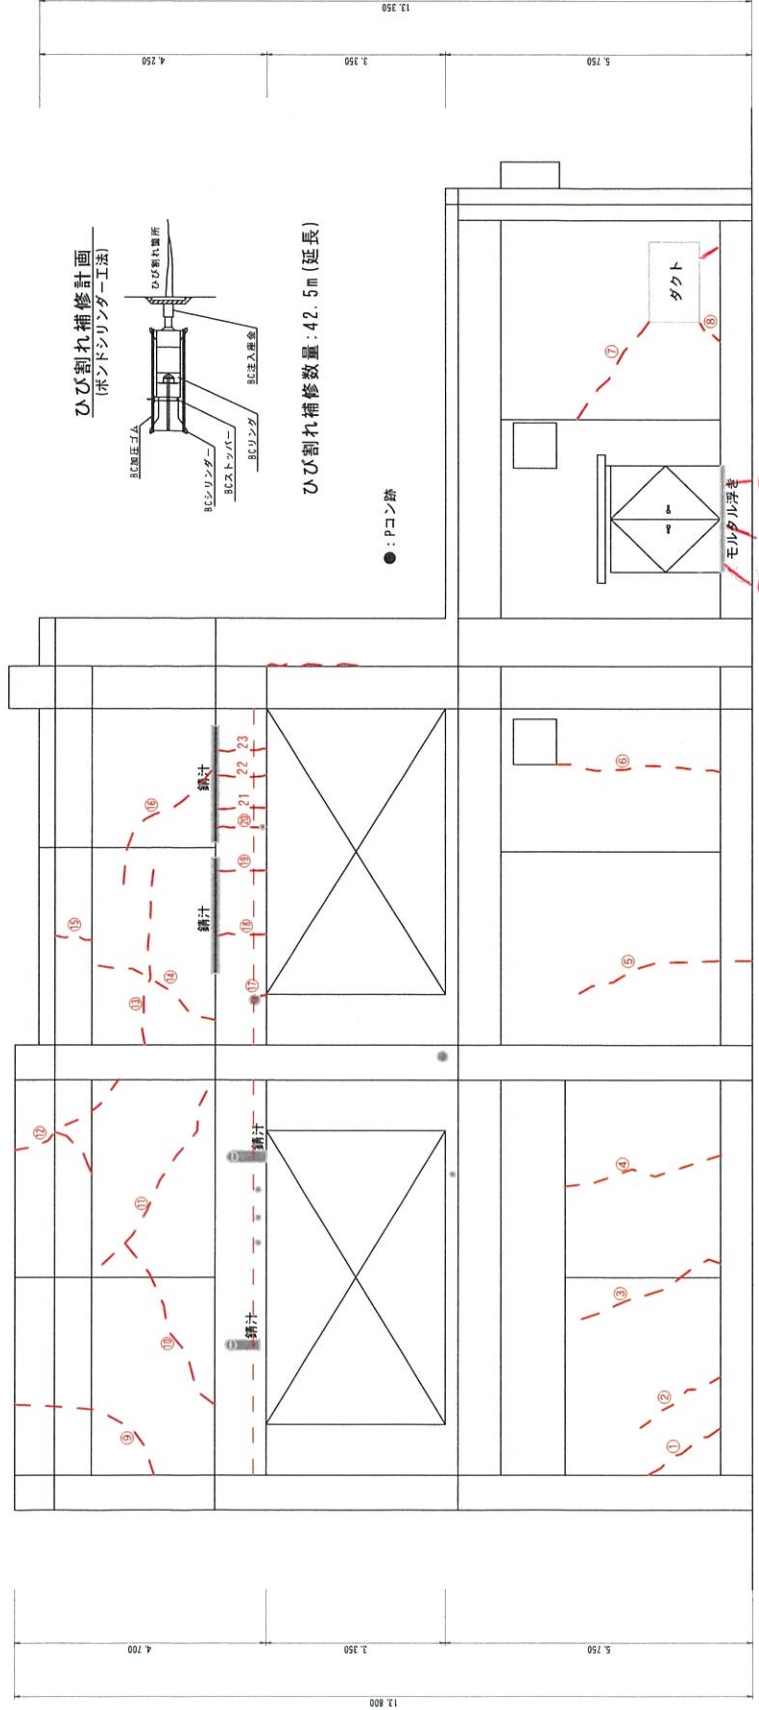
# コンクリート劣化部調査 (北面外壁)

断面修復工数量: 34 m<sup>2</sup>  
(2F梁側面: 0.95 × 7.325 × 2箇所 × 2面) + (2F梁下面: 0.4 × 7.325 × 2箇所)

## 外壁保護塗装塩害対策工法 (アトムレジンナー工法)

- ①幅0.7m以下のひび割れ、下地表面に露出する鉄筋、コンクリート表面に付着する塩分、あらかじめ下塗り0.1-0.3kg/m<sup>2</sup>をした後、下地の深いひび割れや付着塩分を除去される場合は、あらかじめ下塗り0.1-0.3kg/m<sup>2</sup>をした後、アトムレジンナーを塗布する。
- ②幅1.0m以上のひび割れ、コンクリート系下地露出部分をすり及び磨いた後、下地表面に露出する鉄筋を、へら等を用いて幅50mmで35%の割合で露布する。
- ③鉄筋露布部を、へら等を用いて幅50mmで35%の割合で露布する。
- ④トップコート塗布

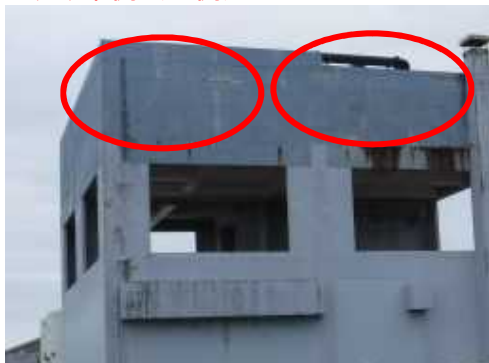
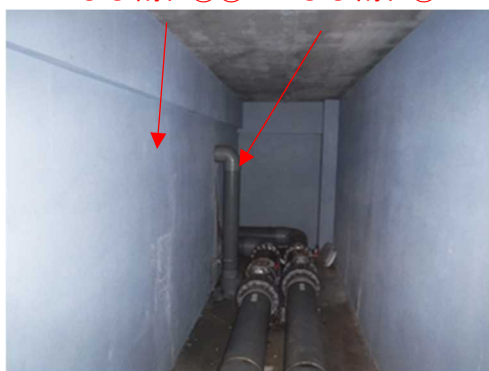
(i) 東側 (内側)

ひび割れ①②      ひび割れ③

番号	幅[mm]	延長[m]
東側	①	-	0.75
	②	-	1.40
	③	-	1.70
西側	④	-	3.10
	⑤	-	1.90
	⑥	-	2.40
	⑦	-	0.40
	全体合計		11.7

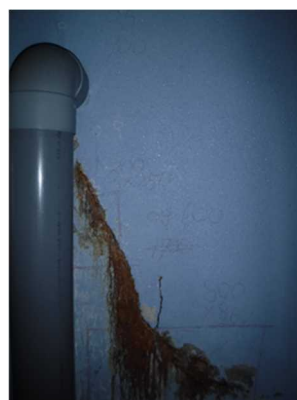
ひび割れ③

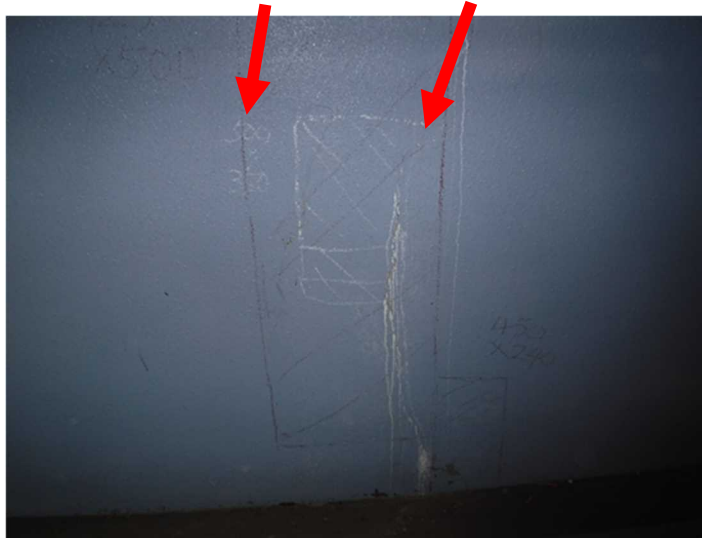
ひび割れ①      ひび割れ②

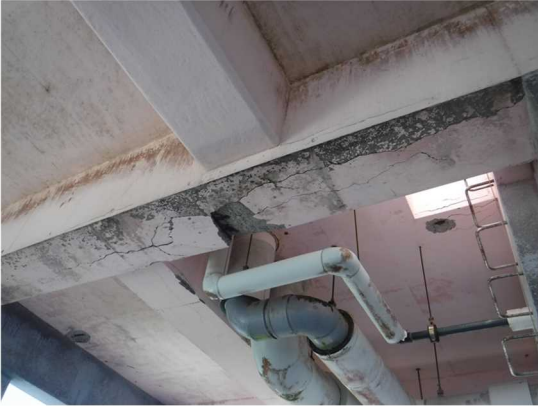
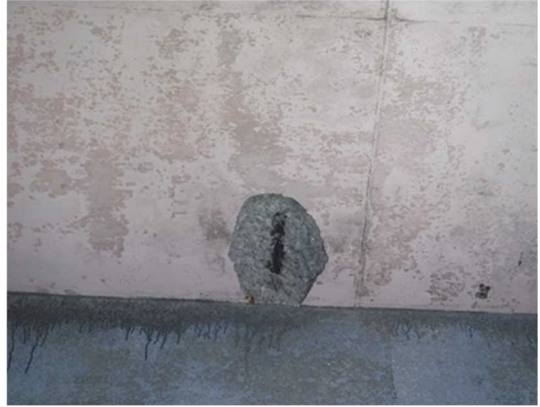
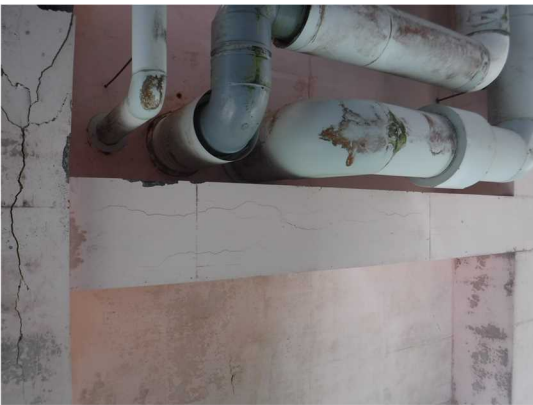
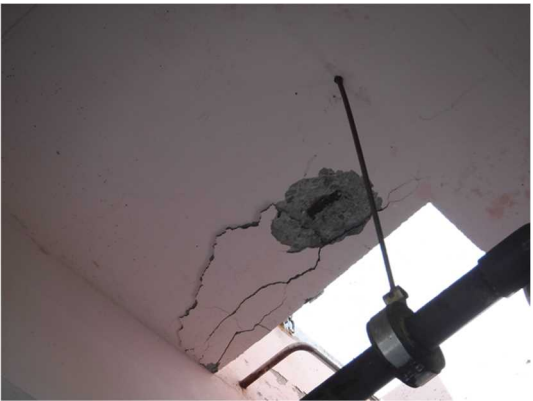
(4) 機械棟 2階天井の修繕箇所

機械棟二階の天井が爆裂し、内部の鉄筋の錆が漏出している状況であるため、以下のように天井を修繕する。

- ア 炭素繊維補強工(対候性1種仕上げ複層塗り)
    - イ 断面修復工(はつり工、ポリマーセメントモルタル補修工)
    - ウ 2F 梁部の断面修復工(コンクリート補修工、コンクリート補強工)
- 5 提出書類

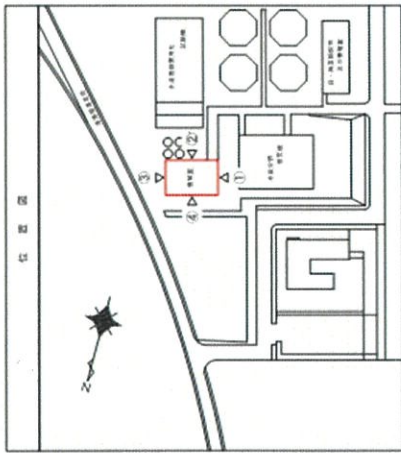
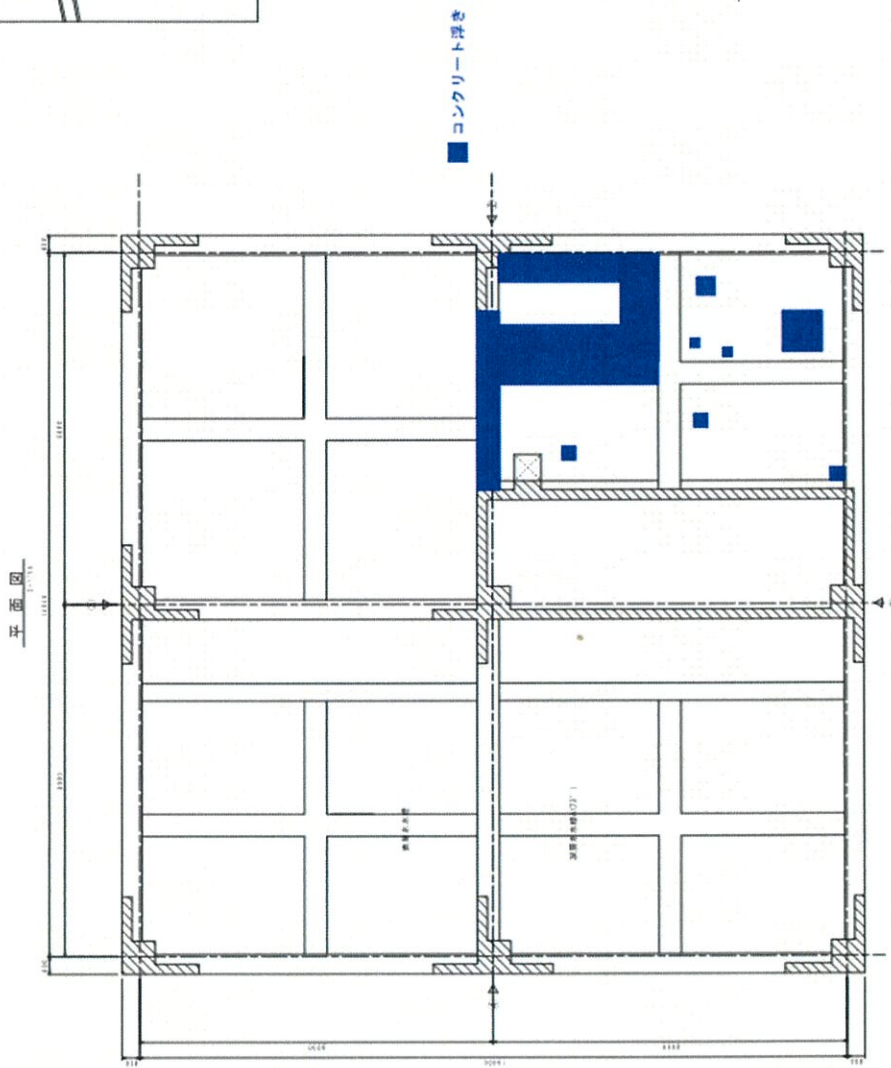
図-2.5 調査結果 (2F見上げ面)

コンクリート劣化部調査  
(2F見上げ面)
